Wertgutachten

Ihr Auftrag vom	08.02.2025 durch Raiffeisen-Impuls Fuhrparkmanagement GmbH & Co. KG
Besichtigungsort	36272 Niederaula, Industriestraße 11
Besichtigungsdatum	14.02.2025
Referenznummern	0002044822

Fahrzeugident.-Nr.	TMAH381DGMJ082698		
Fahrzeugart	PKW - Kombilimousine	Farbton / Lackart	Schwarz / Metallic
Hersteller	Hyundai	Nächste HU	12/2025
Typ / Verkaufsbez.	i30 cw 1.5 T-GDI Mild-Hybrid N Line	Laufleistung abgelesen	114.425 km
Erstzulassung	01.12.2020	Emissionsklasse	Unbekannt
Getriebe / Gänge	Automatik / 7	Sitzplätze / Türen	5 / 5
Achsen / angetrieben	2 / 1	Anzahl Besitzer	unbekannt
Motorart	Hybridantrieb / Benzin / Elektro	Hubraum / Nennleistung	1.482 ccm / 118 KW
Dauerleistung		Max. Leistung	
Ladestecker		Batteriekapazität	
Antriebsart	Frontantrieb

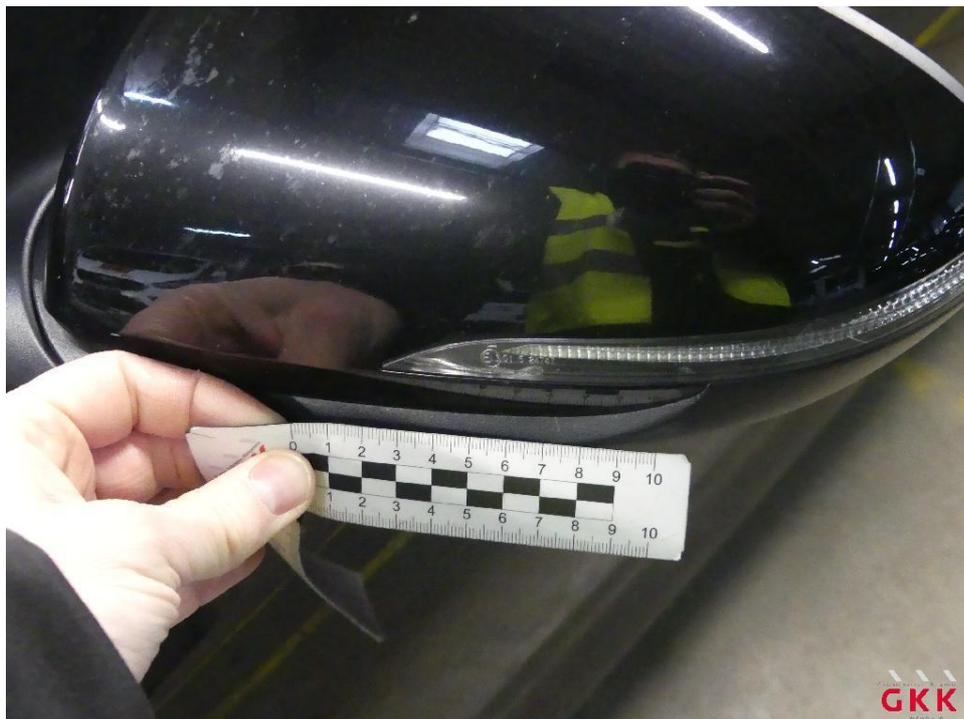
Bild 15 Spiegelgehäuse links, Blinker, zerbrochen, ersetzen

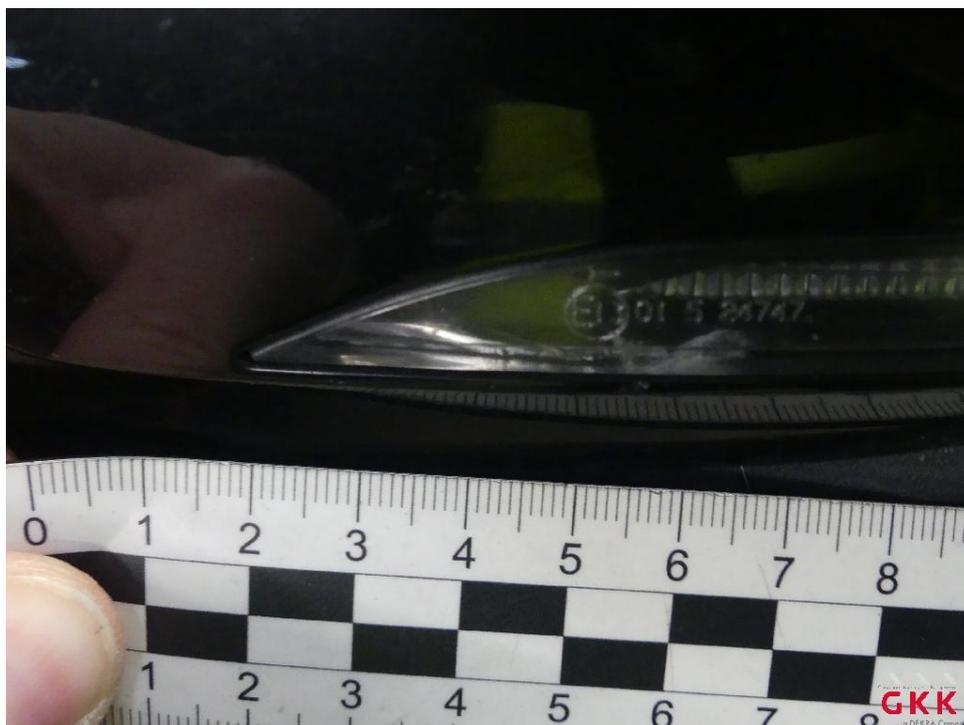
Bild 16 Spiegelgehäuse links, Blinker, zerbrochen, ersetzen

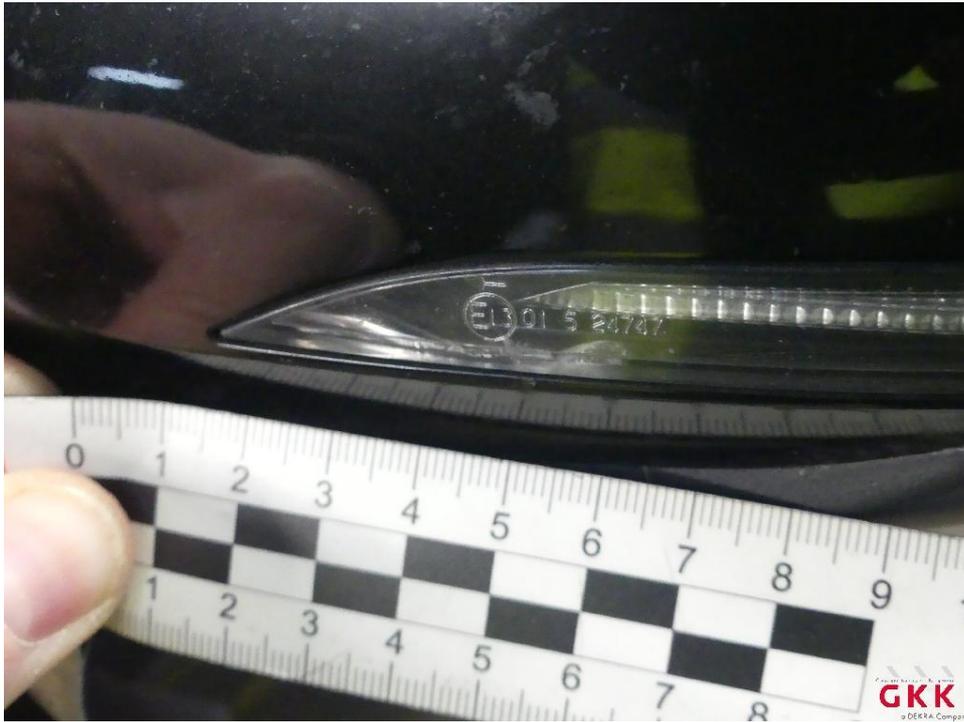
Bild 17 Spiegelgehäuse links, Blinker, zerbrochen, ersetzen

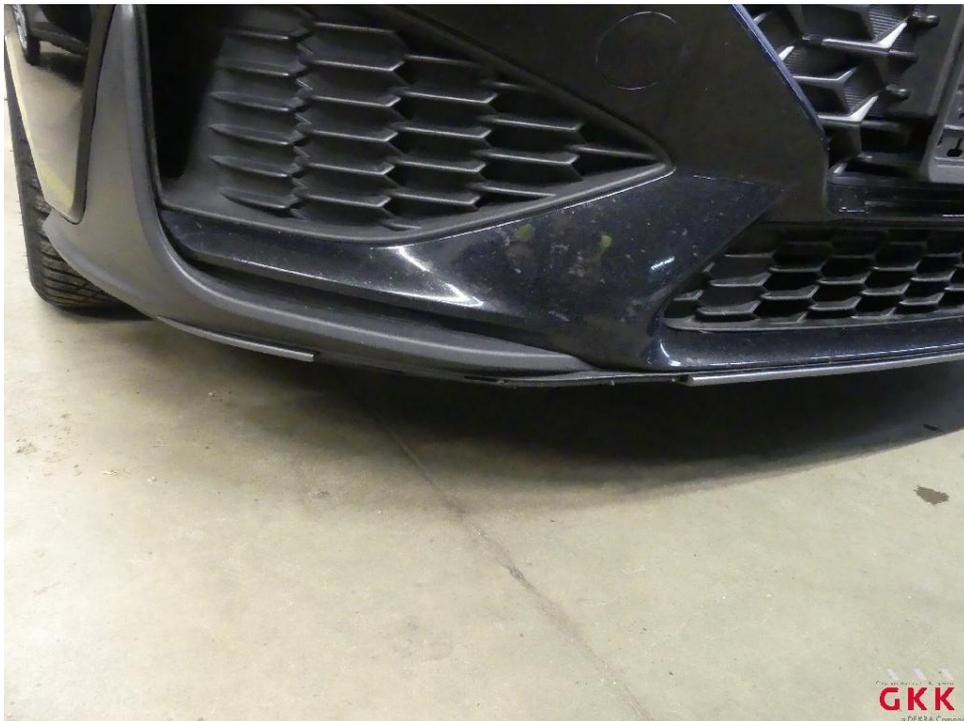
Wertbeeinflussende Faktoren		
Front (Angaben ohne MwSt.)	Reparaturkosten	MW
Stoßfänger vorne Leiste -rechts-, beschädigt, ersetzen (Bild 18, Bild 19, Bild 20)	167,85 €	83,93 €
Dach (Angaben ohne MwSt.)	Reparaturkosten	MW
Dach, verkratzt, lackieren (Bild 30, Bild 31, Bild 32)	1082,41 €	541,21 €
Seite links (Angaben ohne MwSt.)	Reparaturkosten	MW
Spiegelgehäuse links Blinker, zerbrochen, ersetzen (Bild 15, Bild 16, Bild 17)	140,18 €	70,09 €
Tür vorne links, verkratzt, Gebrauchsspur	0,00 €	0,00 €
Tür hinten links, verkratzt, lackieren (Bild 48, Bild 49, Bild 50)	715,52 €	357,76 €
Seitenwand links, beschädigt, instand setzen - lackieren (Bild 45, Bild 46, Bild 47)	517,27 €	298,52 €
Seite rechts (Angaben ohne MwSt.)	Reparaturkosten	MW
Seitenwand rechts, beschädigt, instand setzen - lackieren (Bild 27, Bild 28, Bild 29)	676,79 €	458,04 €
Tür hinten rechts, verkratzt, lackieren (Bild 24, Bild 25, Bild 26)	715,52 €	357,76 €

Bild 18 Stoßfänger vorne, Leiste -rechts-, beschädigt, ersetzen

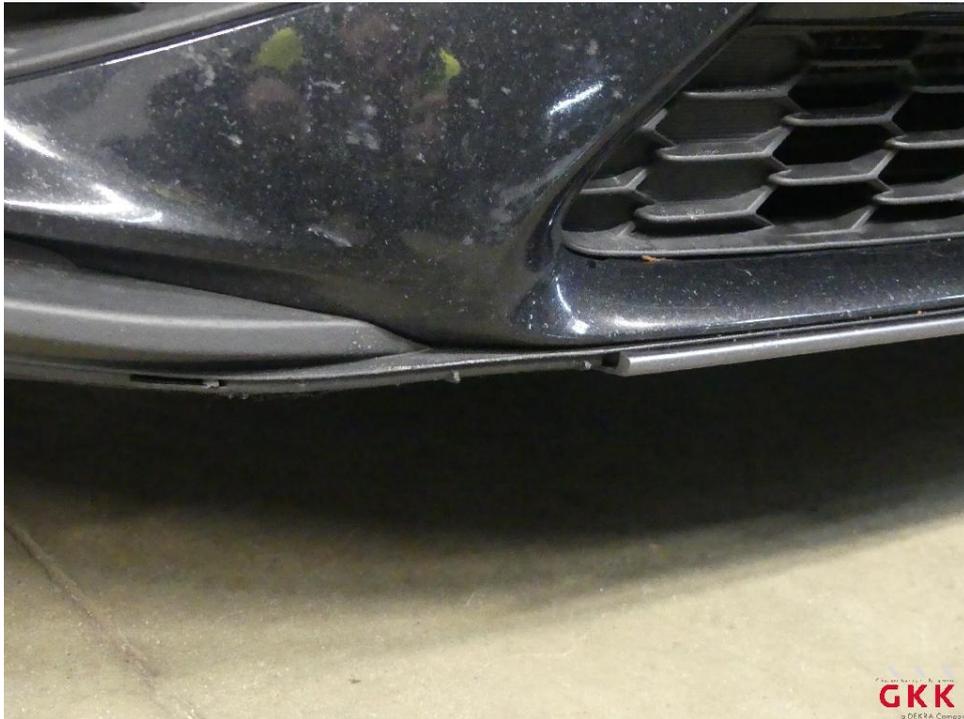
Bild 19 Stoßfänger vorne, Leiste -rechts-, beschädigt, ersetzen

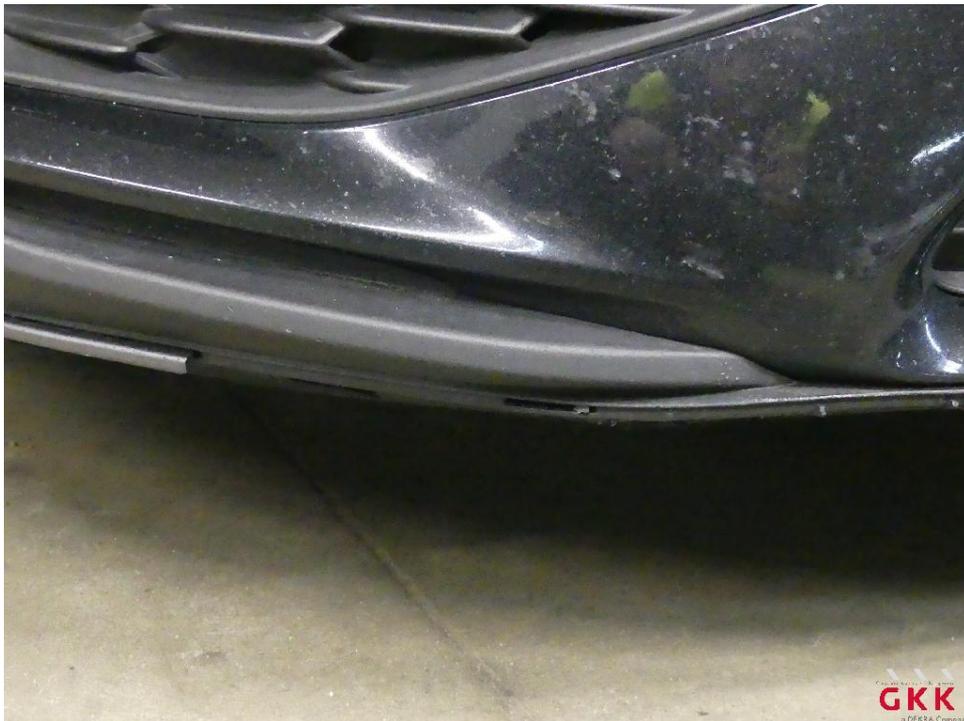
Bild 20 Stoßfänger vorne, Leiste -rechts-, beschädigt, ersetzen

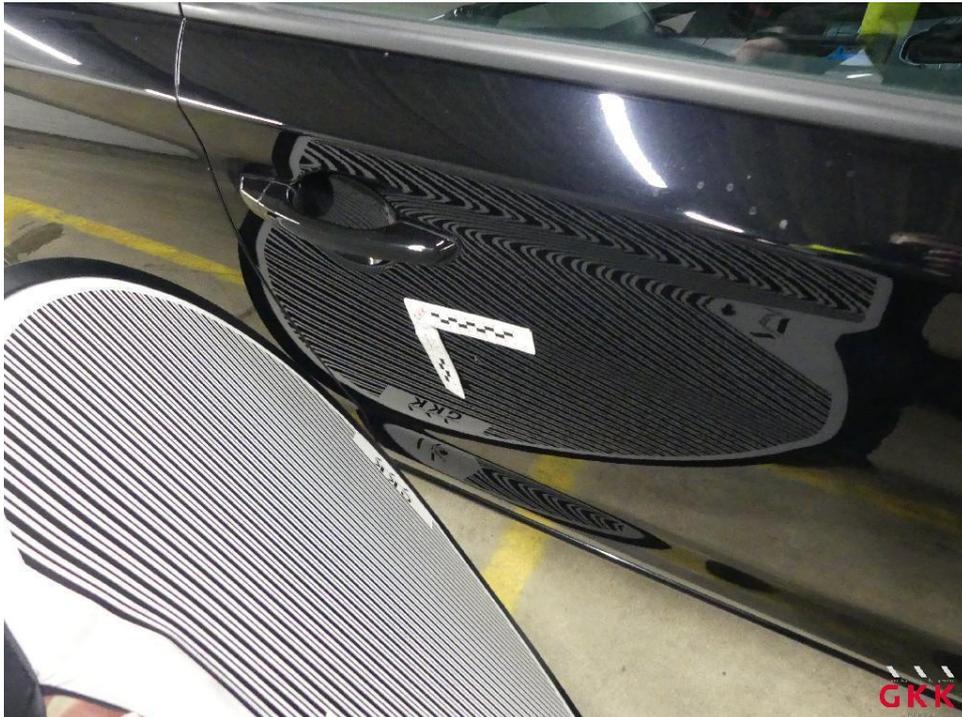
Tür hinten rechts Innenverkleidung -Abdeckung-, beschädigt, ersetzen (Bild 33, Bild 34, Bild 35)	540,72 €	270,36 €
Tür vorne rechts, beschädigt, instand setzen - lackieren (Bild 21, Bild 22, Bild 23)	850,45 €	465,11 €
Heck (Angaben ohne MwSt.)	Reparaturkosten	MW
Stoßfänger hinten Verkleidung -lackiert-, verkratzt, lackieren (Bild 42, Bild 43, Bild 44)	462,10 €	231,05 €
Heckklappe, verkratzt, lackieren (Bild 39, Bild 40, Bild 41)	880,27 €	440,14 €
Heckklappe Innenverkleidung, verkratzt, ersetzen (Bild 36, Bild 37, Bild 38)	186,45 €	93,23 €
Ohne Zuordnung (Angaben ohne MwSt.)	Reparaturkosten	MW
Frontscheibe, Steinschlag, Gebrauchsspur	0,00 €	0,00 €
Fahrzeug Front, Steinschlag, Gebrauchsspur	0,00 €	0,00 €

Bild 21 Tür vorne rechts, beschädigt, instand setzen - lackieren

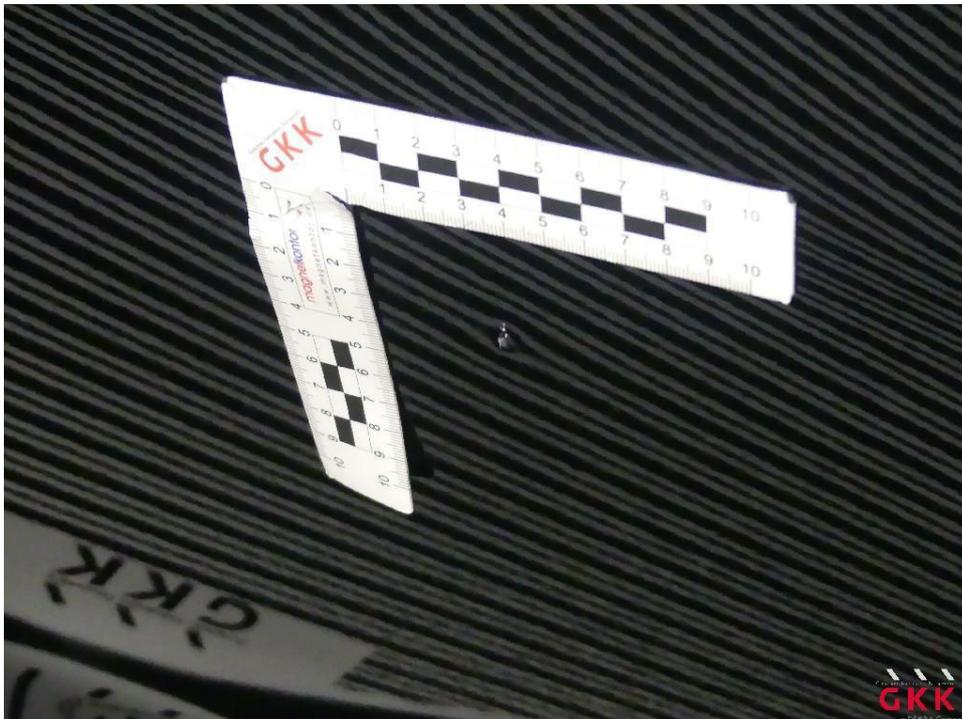
Bild 22 Tür vorne rechts, beschädigt, instand setzen - lackieren

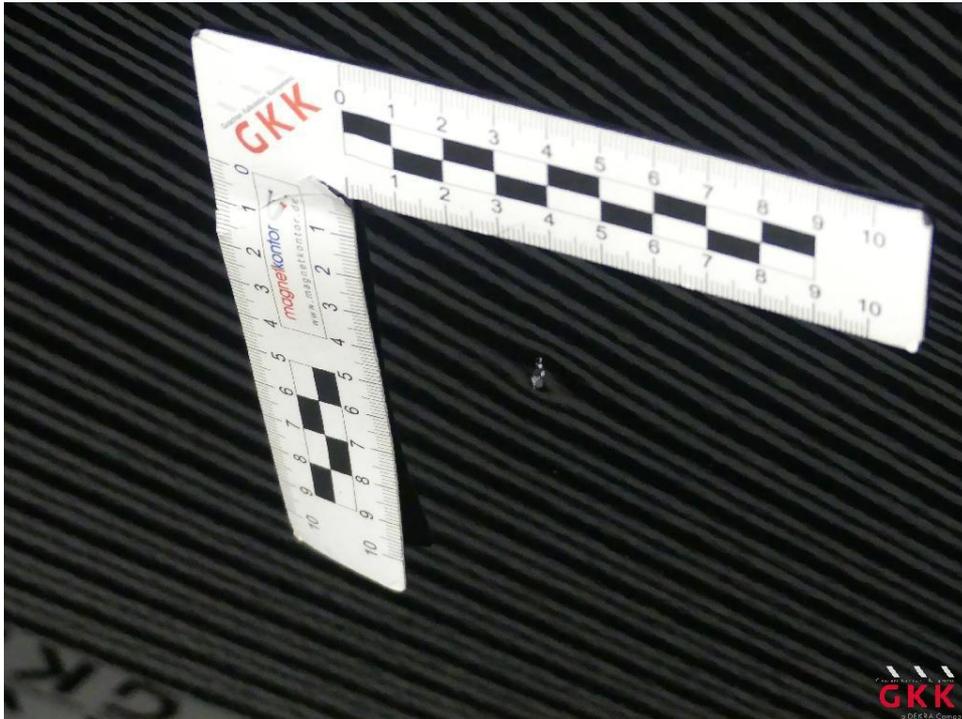
Bild 23 Tür vorne rechts, beschädigt, instand setzen - lackieren

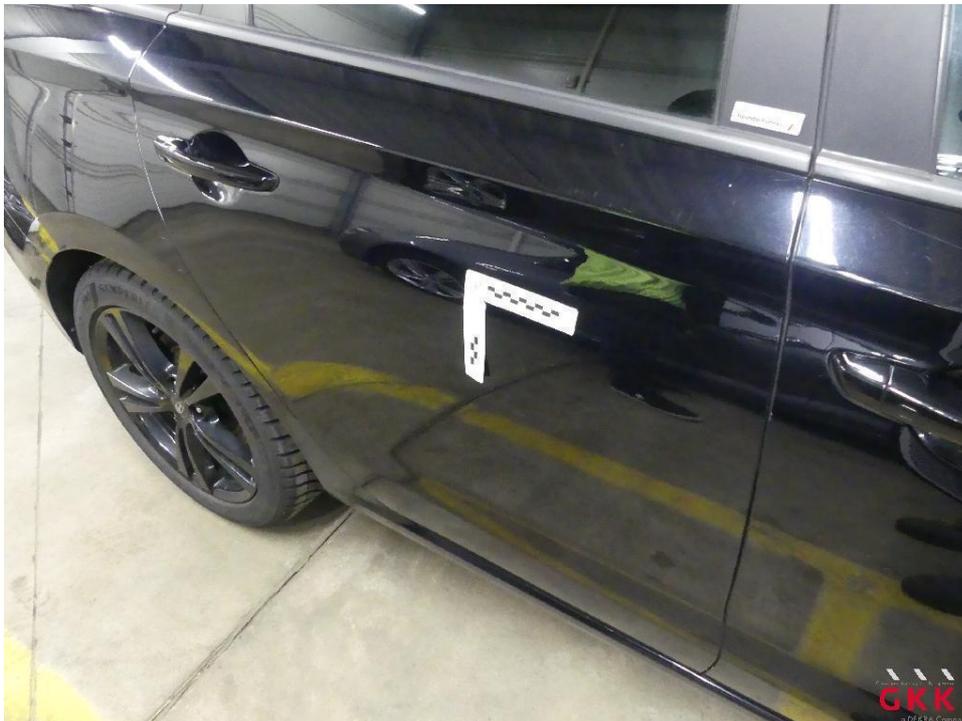
Bild 24 Tür hinten rechts, verkratzt, lackieren

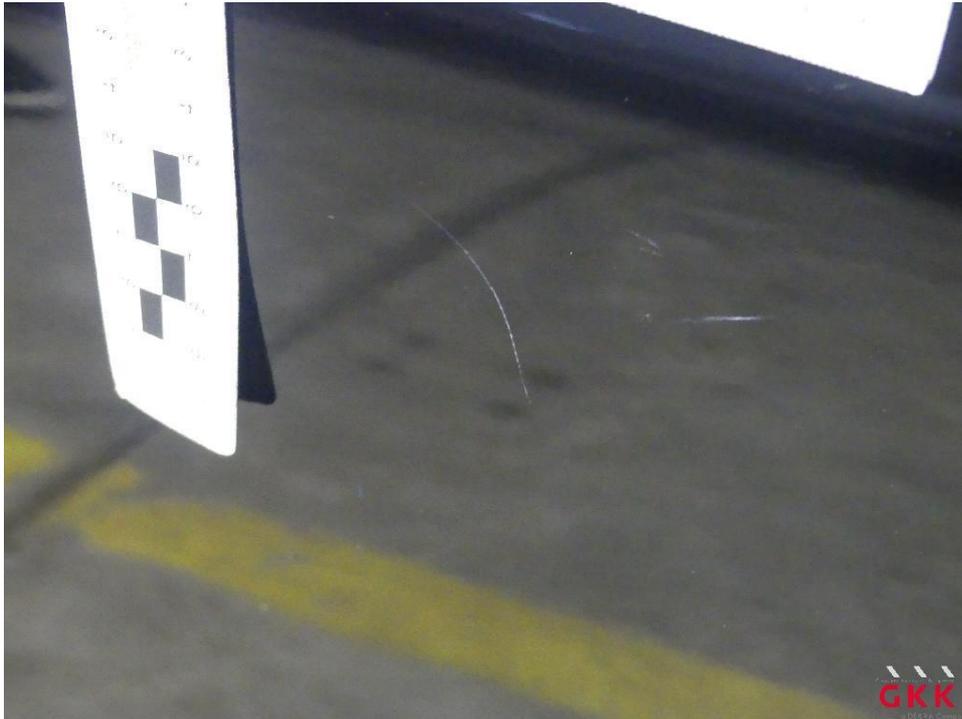
Bild 25 Tür hinten rechts, verkratzt, lackieren

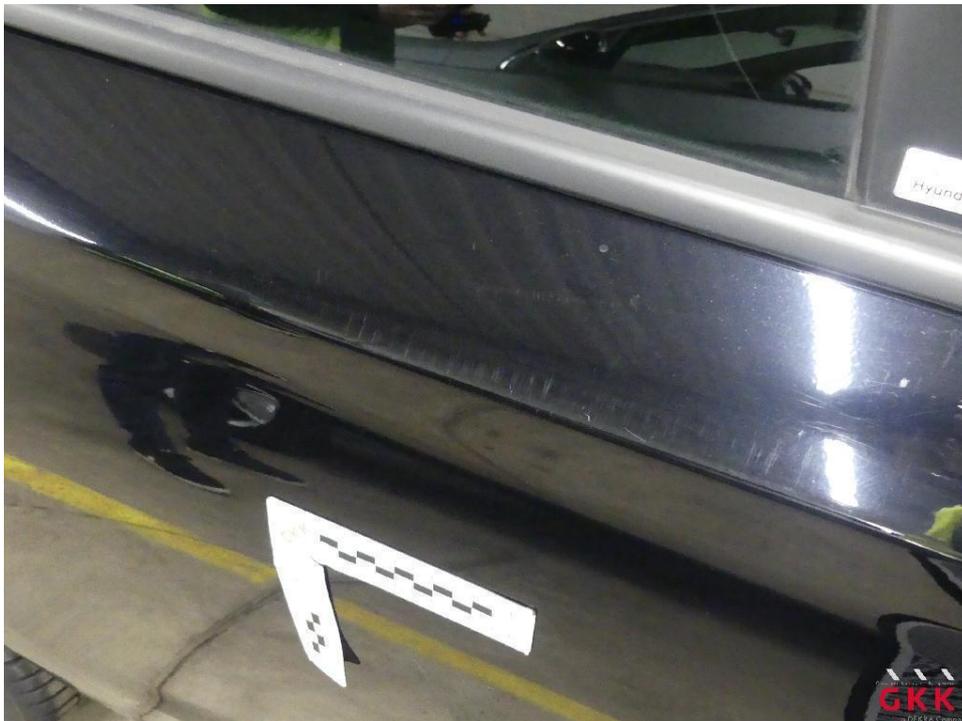
Bild 26 Tür hinten rechts, verkratzt, lackieren

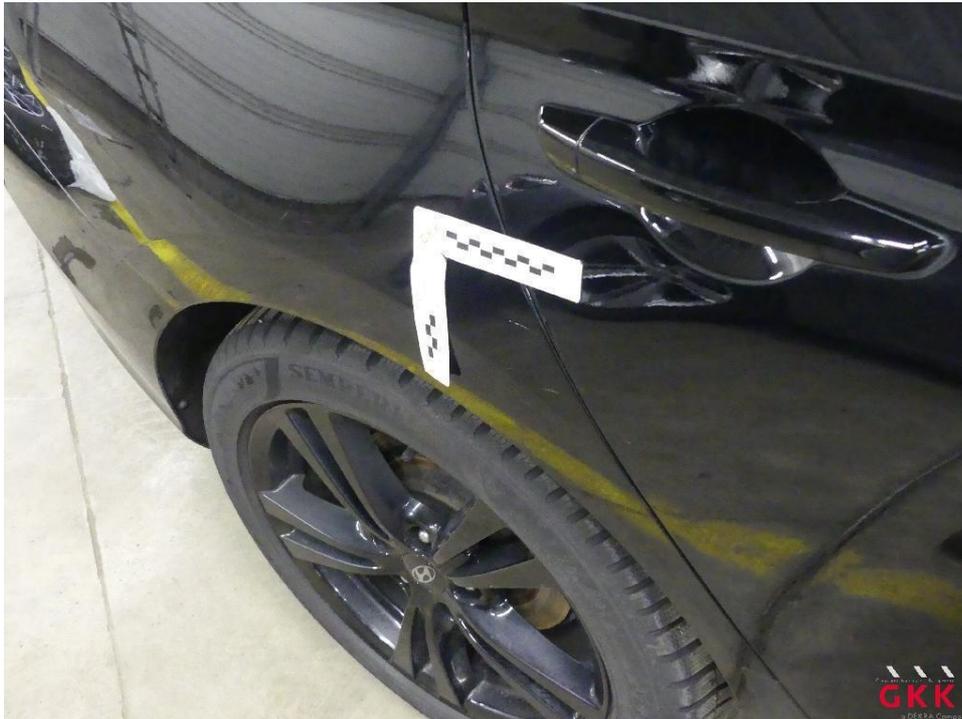
Bild 27 Seitenwand rechts, beschädigt, instand setzen - lackieren

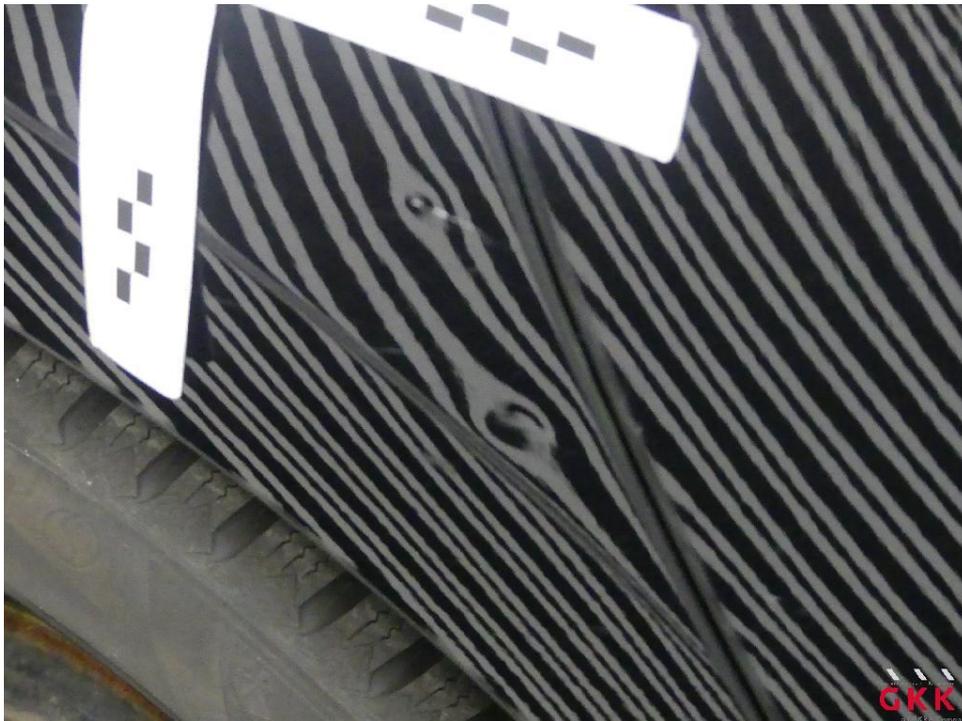
Bild 28 Seitenwand rechts, beschädigt, instand setzen - lackieren

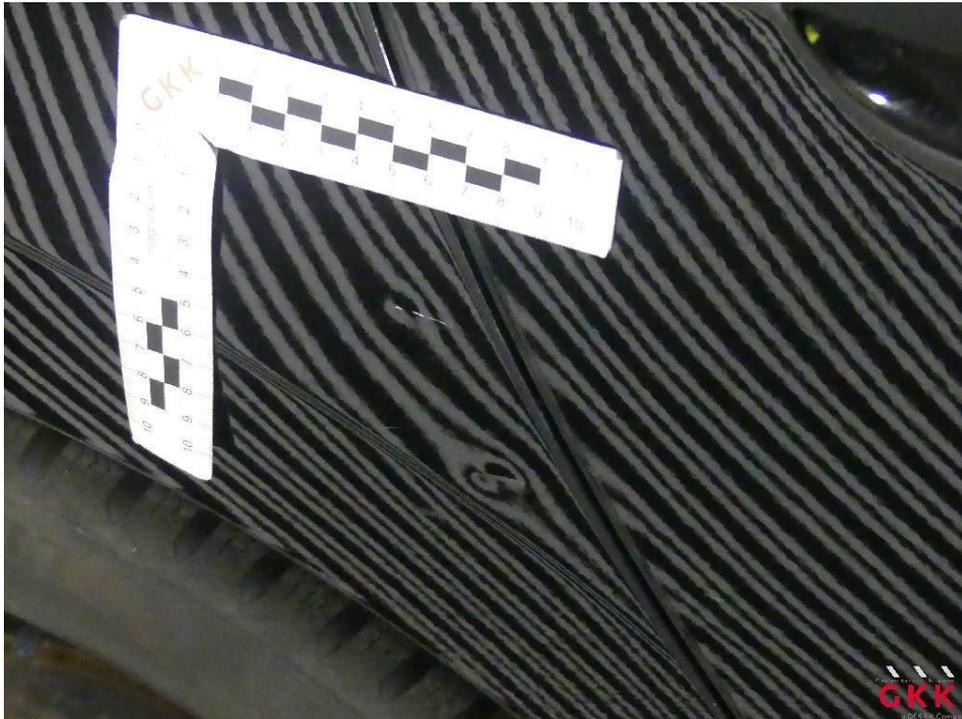
Bild 29 Seitenwand rechts, beschädigt, instand setzen - lackieren

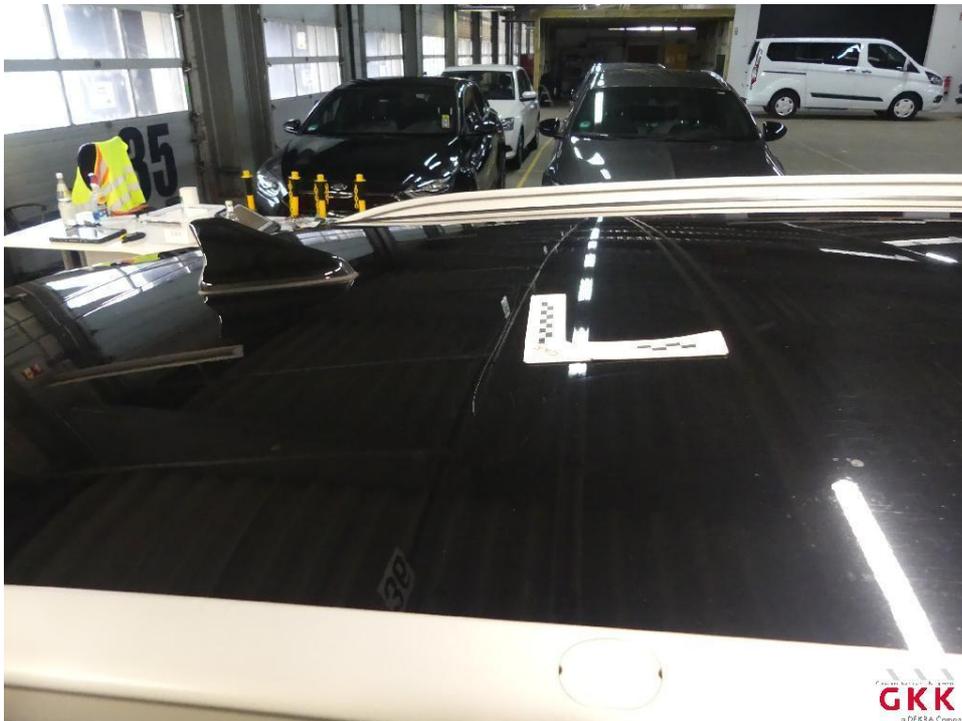
Bild 30 Dach, verkratzt, lackieren

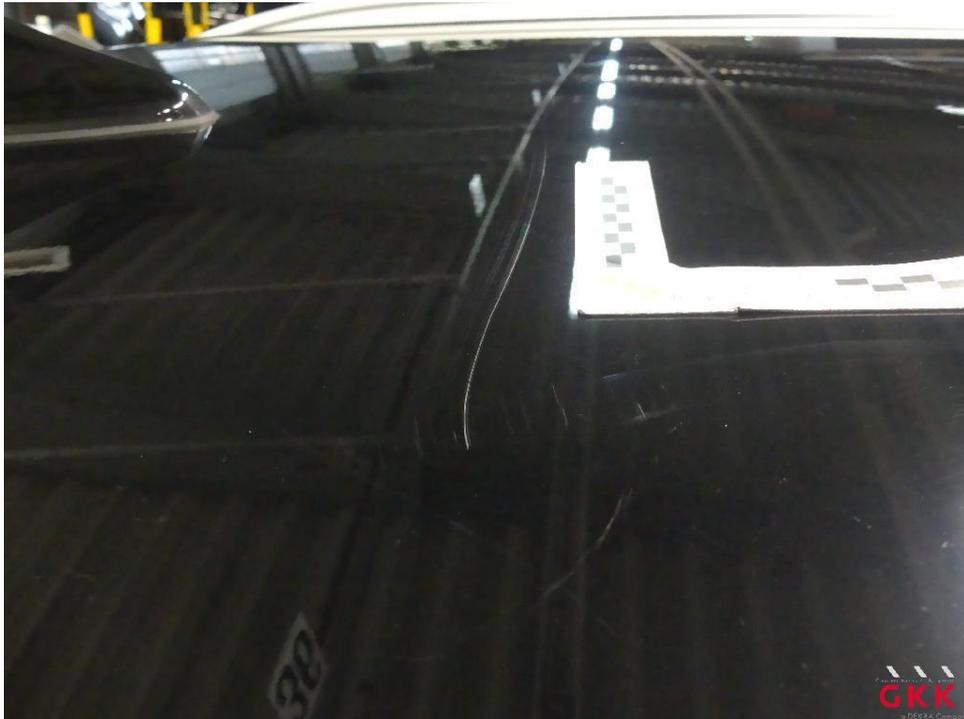
Bild 31 Dach, verkratzt, lackieren

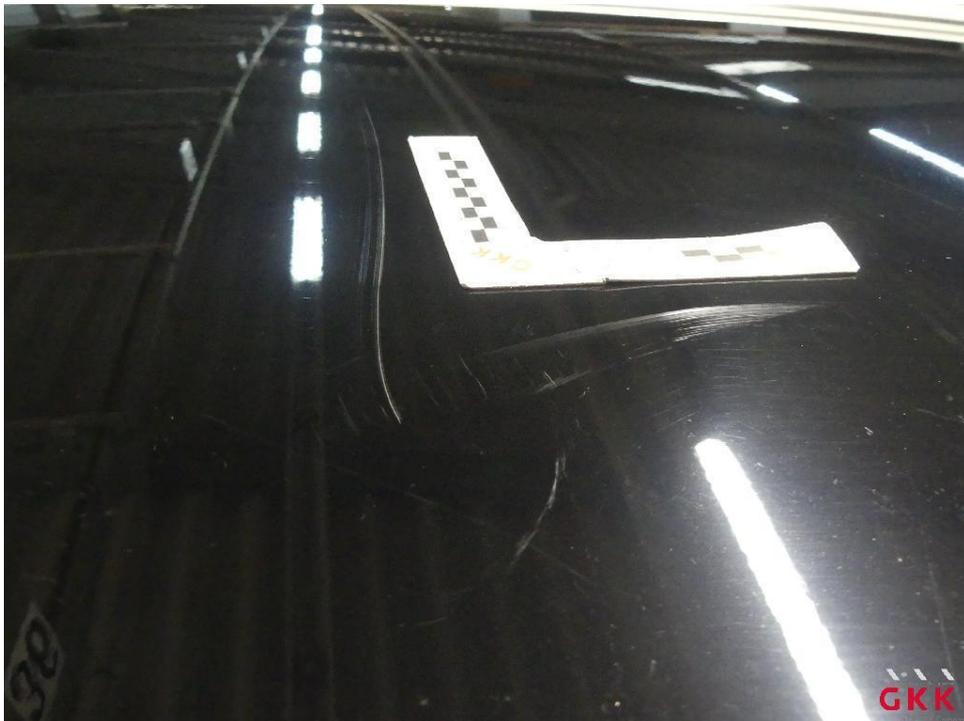
Bild 32 Dach, verkratzt, lackieren

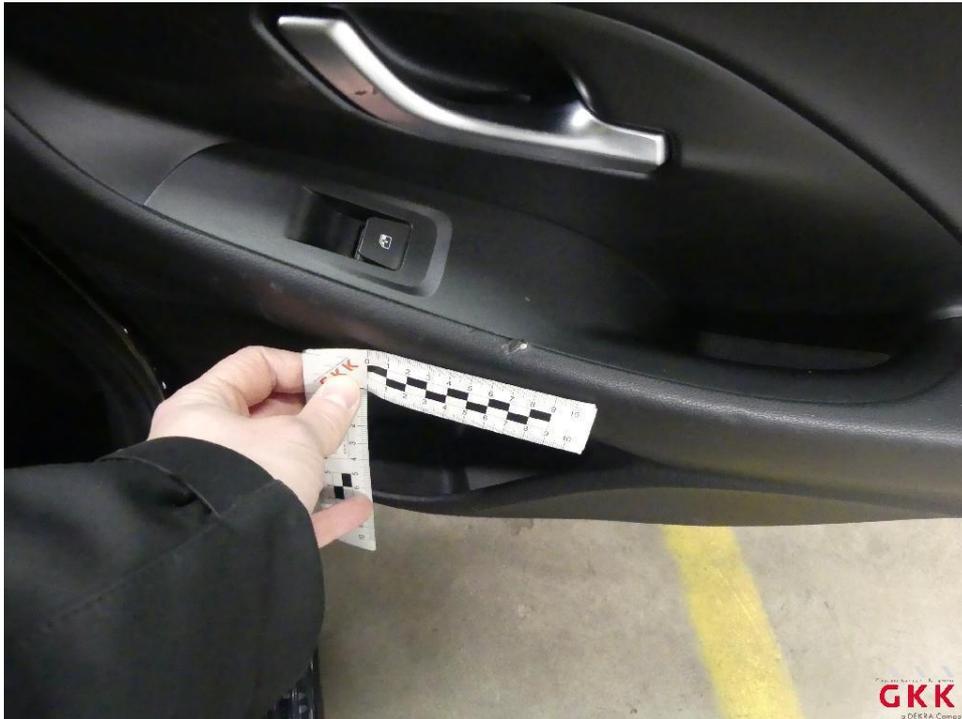
Bild 33 Tür hinten rechts, Innenverkleidung -Abdeckung-, beschädigt, ersetzen

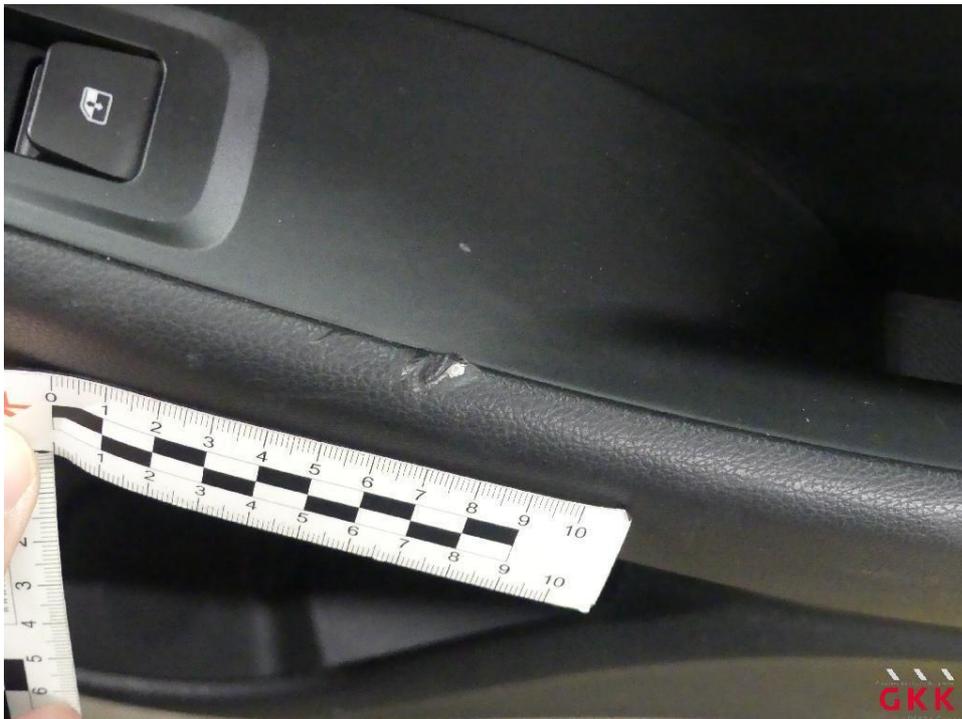
Bild 34 Tür hinten rechts, Innenverkleidung -Abdeckung-, beschädigt, ersetzen

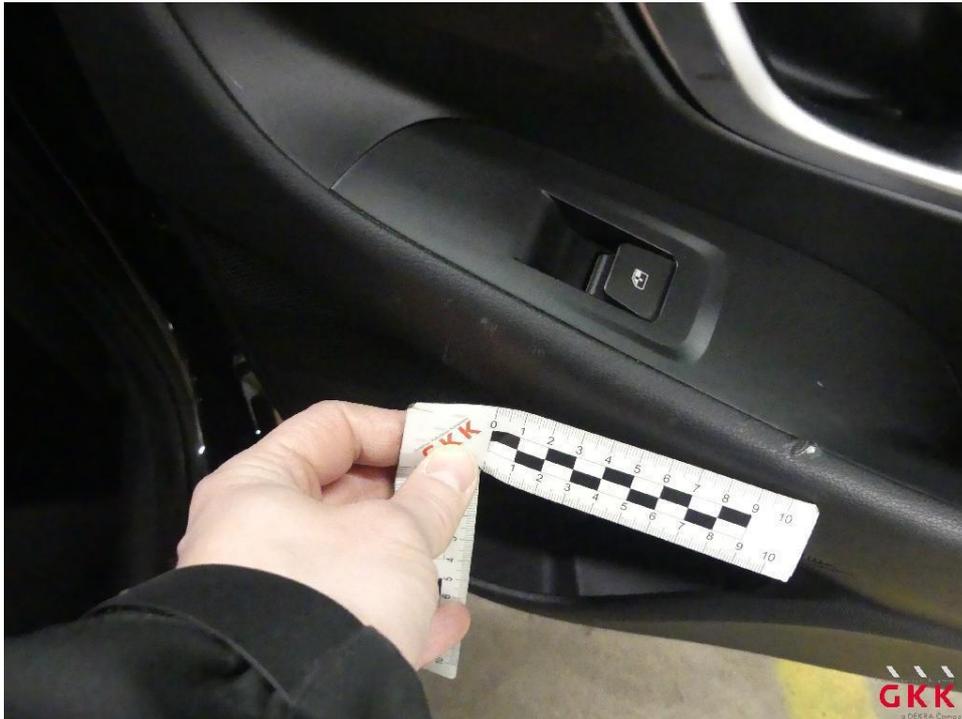
Bild 35 Tür hinten rechts, Innenverkleidung -Abdeckung-, beschädigt, ersetzen

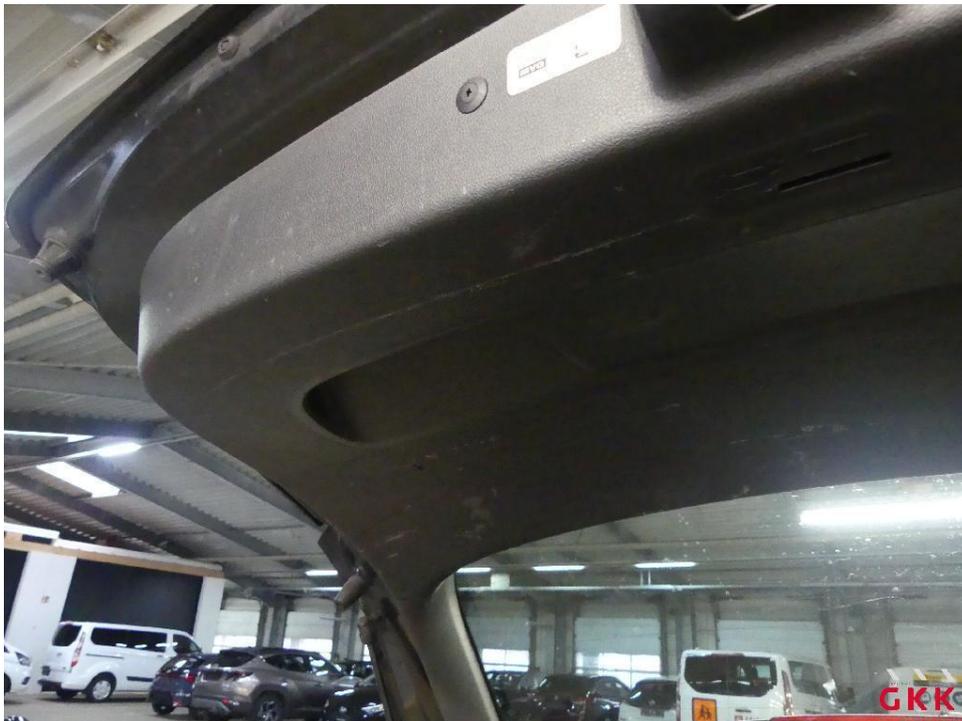
Bild 36 Heckklappe, Innenverkleidung, verkratzt, ersetzen

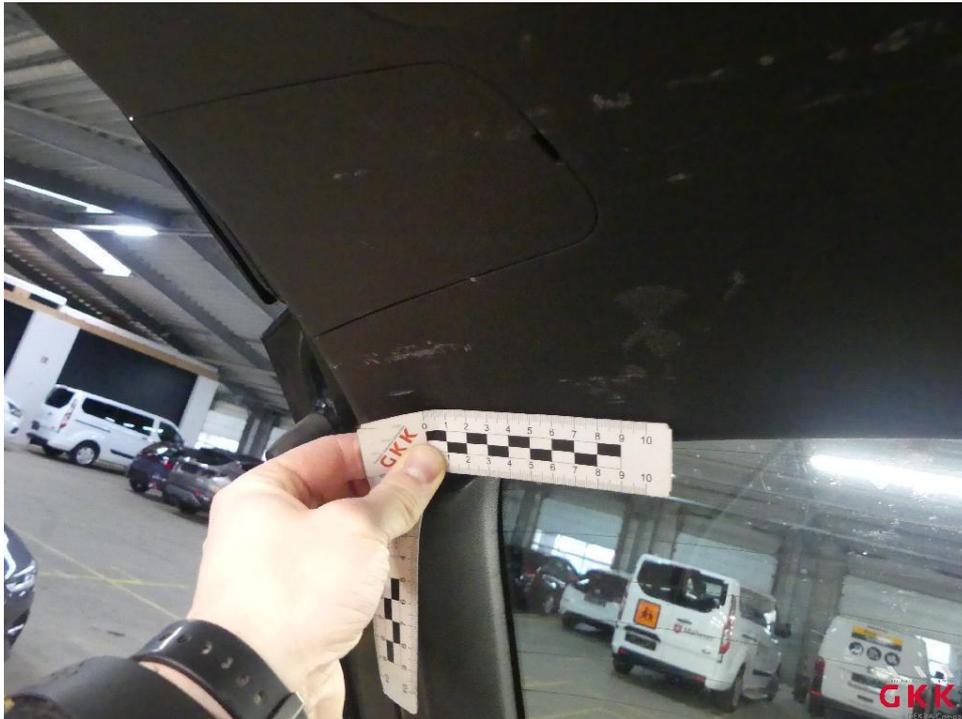
Bild 37 Heckklappe, Innenverkleidung, verkratzt, ersetzen

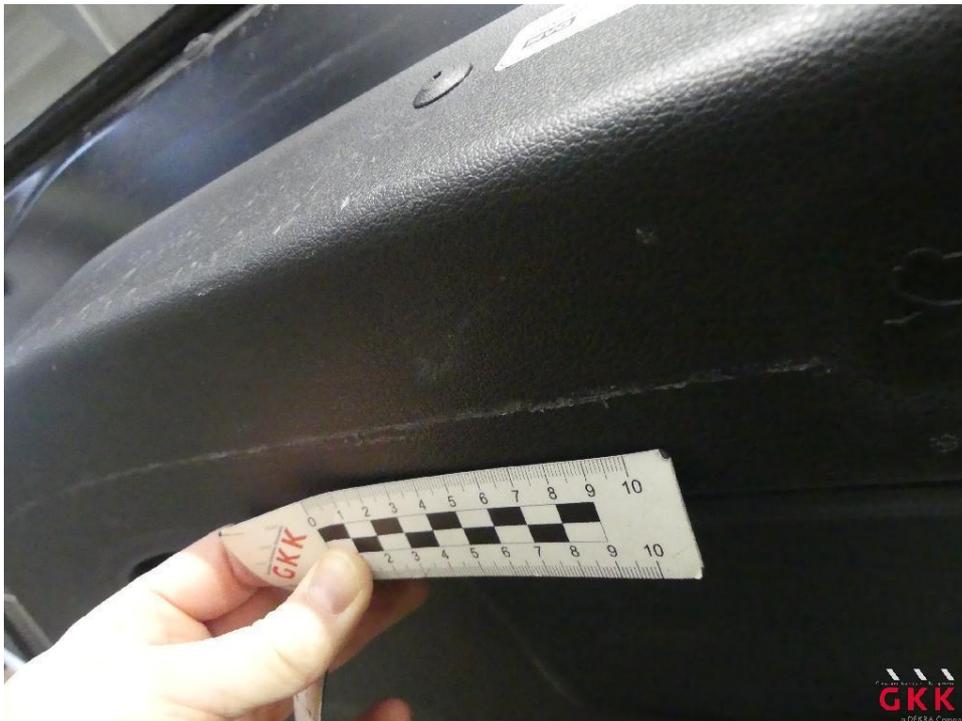
Bild 38 Heckklappe, Innenverkleidung, verkratzt, ersetzen

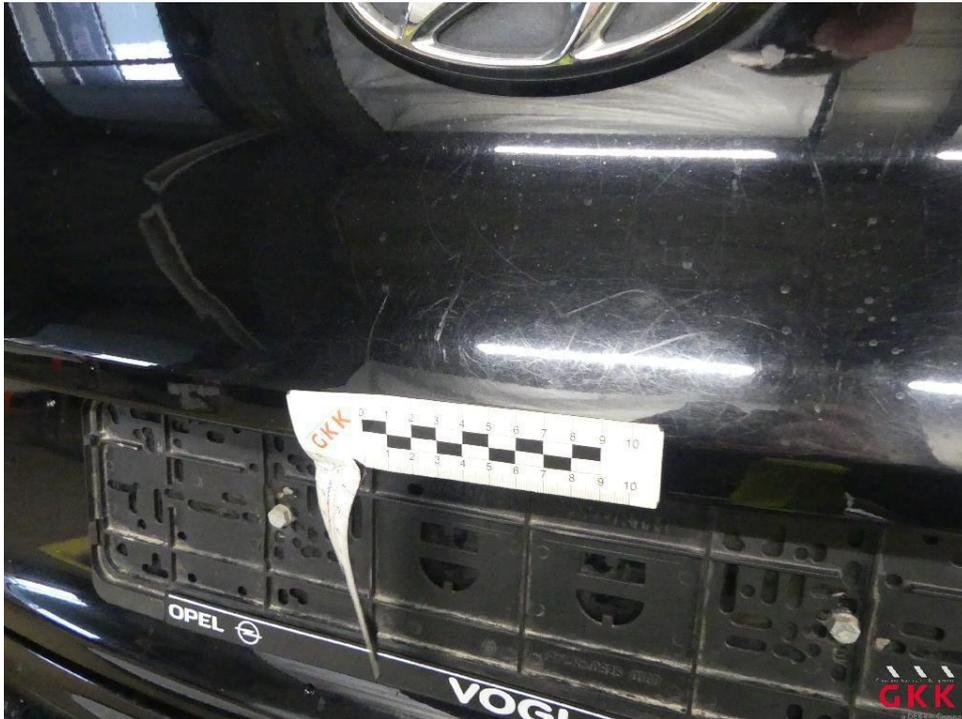
Bild 39 Heckklappe, verkratzt, lackieren

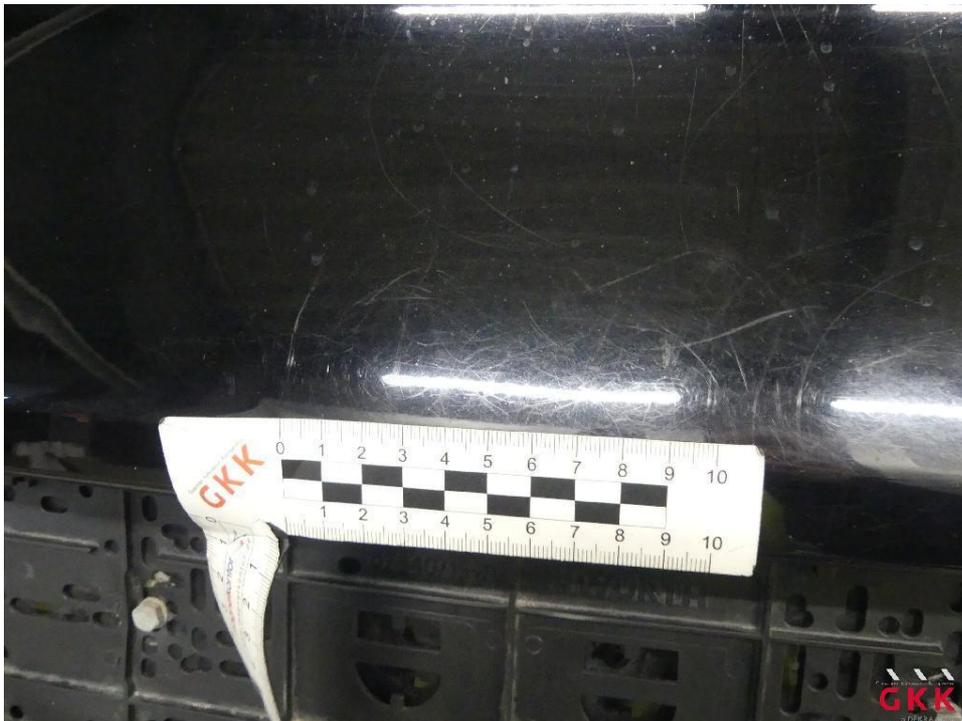
Bild 40 Heckklappe, verkratzt, lackieren

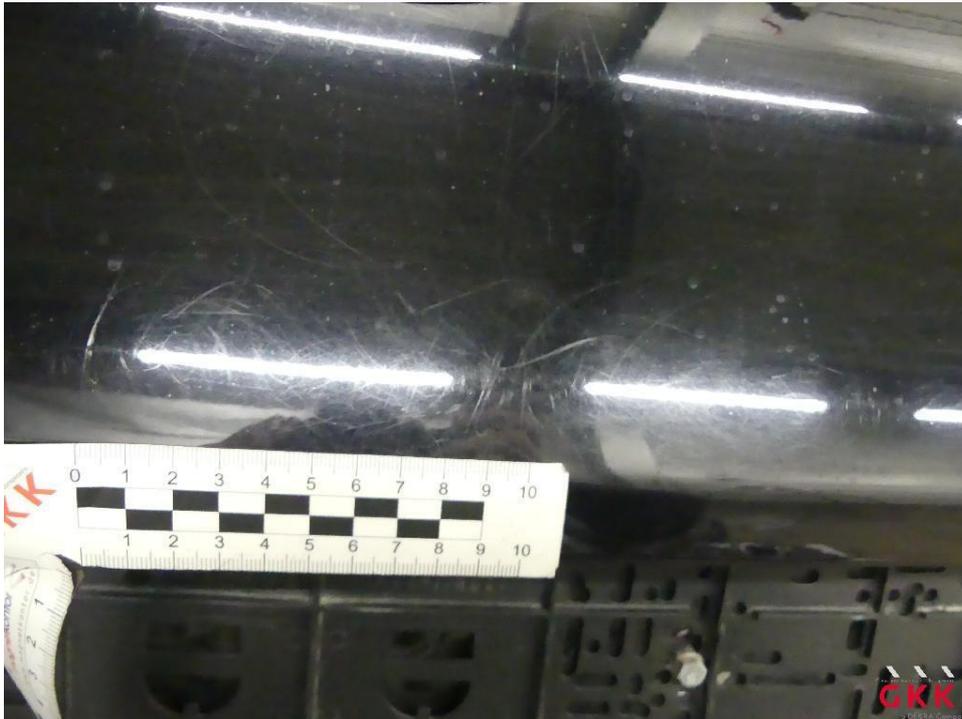
Bild 41 Heckklappe, verkratzt, lackieren

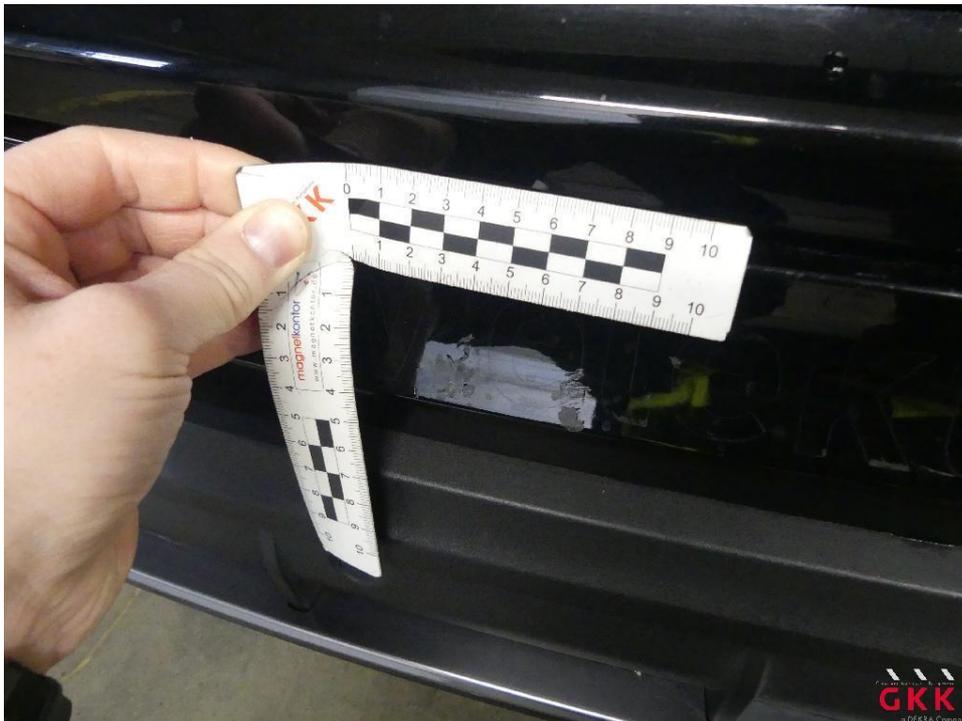
Bild 42 Stoßfänger hinten, Verkleidung -lackiert-, verkratzt, lackieren

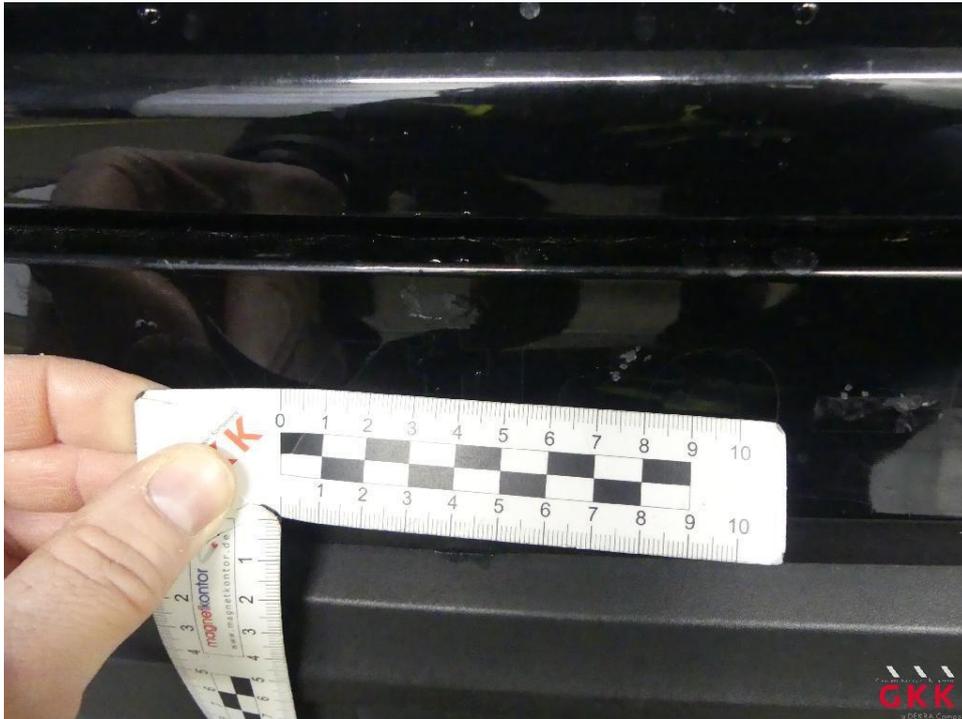
Bild 43 Stoßfänger hinten, Verkleidung -lackiert-, verkratzt, lackieren

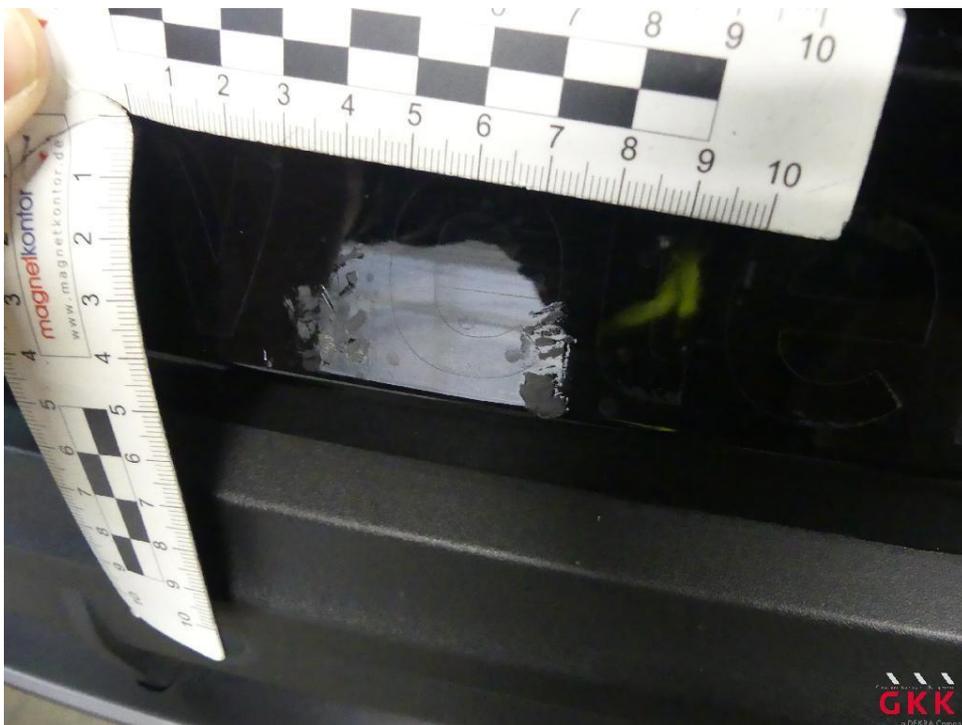
Bild 44 Stoßfänger hinten, Verkleidung -lackiert-, verkratzt, lackieren

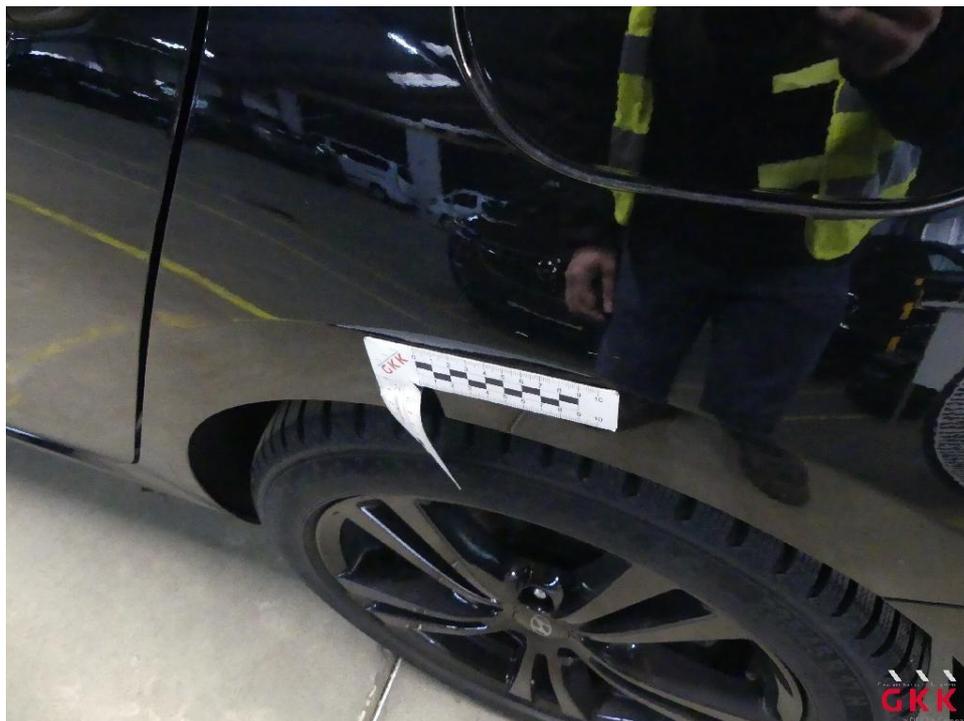
Bild 45 Seitenwand links, beschädigt, instand setzen - lackieren
