Wertgutachten

Ihr Auftrag vom	08.02.2025 durch Raiffeisen-Impuls Fuhrparkmanagement GmbH & Co. KG
Besichtigungsort	36272 Niederaula, Industriestraße 11
Besichtigungsdatum	14.02.2025
Referenznummern	0002044822

Fahrzeugident.-Nr.	TMAH381DGMJ082698		
Fahrzeugart	PKW - Kombilimousine	Farbton / Lackart	Schwarz / Metallic
Hersteller	Hyundai	Nächste HU	12/2025
Typ / Verkaufsbez.	i30 cw 1.5 T-GDI Mild-Hybrid N Line	Laufleistung abgelesen	114.425 km
Erstzulassung	01.12.2020	Emissionsklasse	Unbekannt
Getriebe / Gänge	Automatik / 7	Sitzplätze / Türen	5 / 5
Achsen / angetrieben	2 / 1	Anzahl Besitzer	unbekannt
Motorart	Hybridantrieb / Benzin / Elektro	Hubraum / Nennleistung	1.482 ccm / 118 KW
Dauerleistung		Max. Leistung	
Ladestecker		Batteriekapazität	
Antriebsart	Frontantrieb

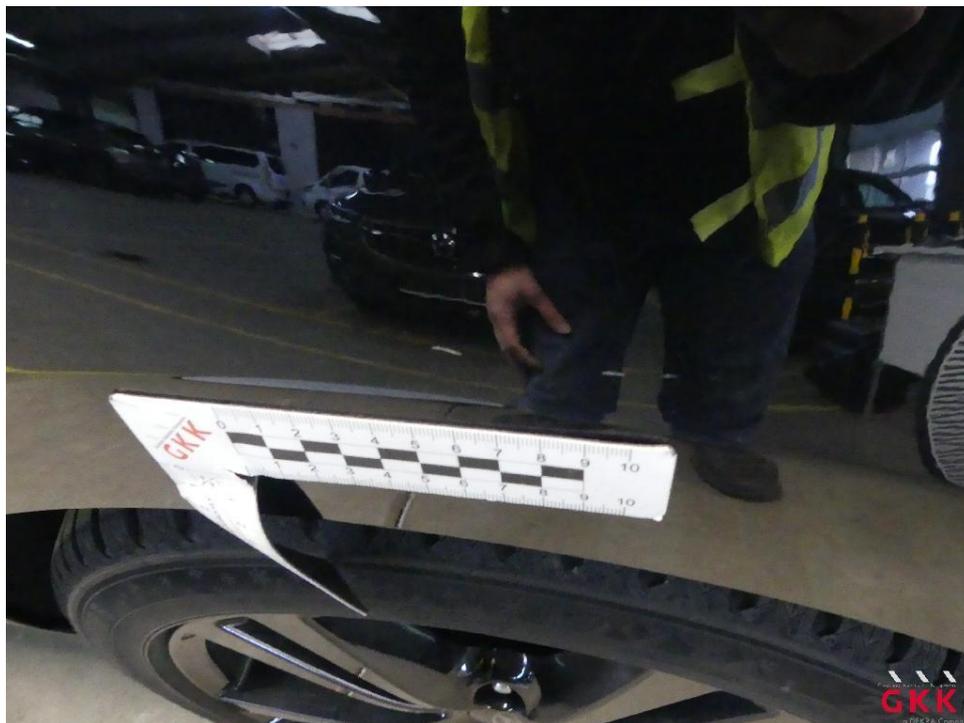
Bild 46 Seitenwand links, beschädigt, instand setzen - lackieren

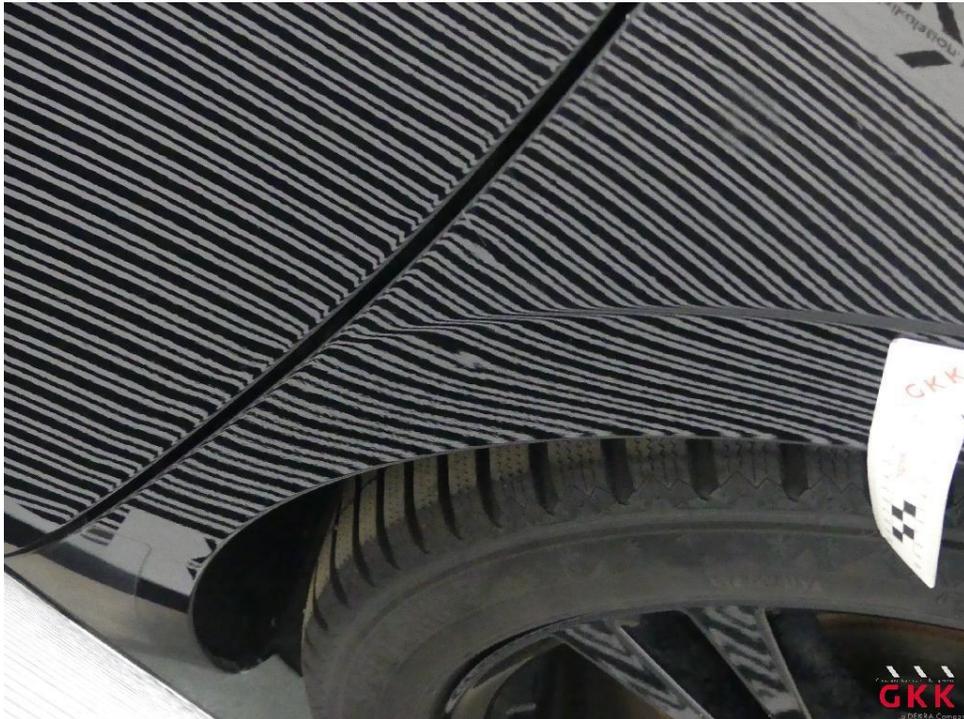
Bild 47 Seitenwand links, beschädigt, instand setzen - lackieren

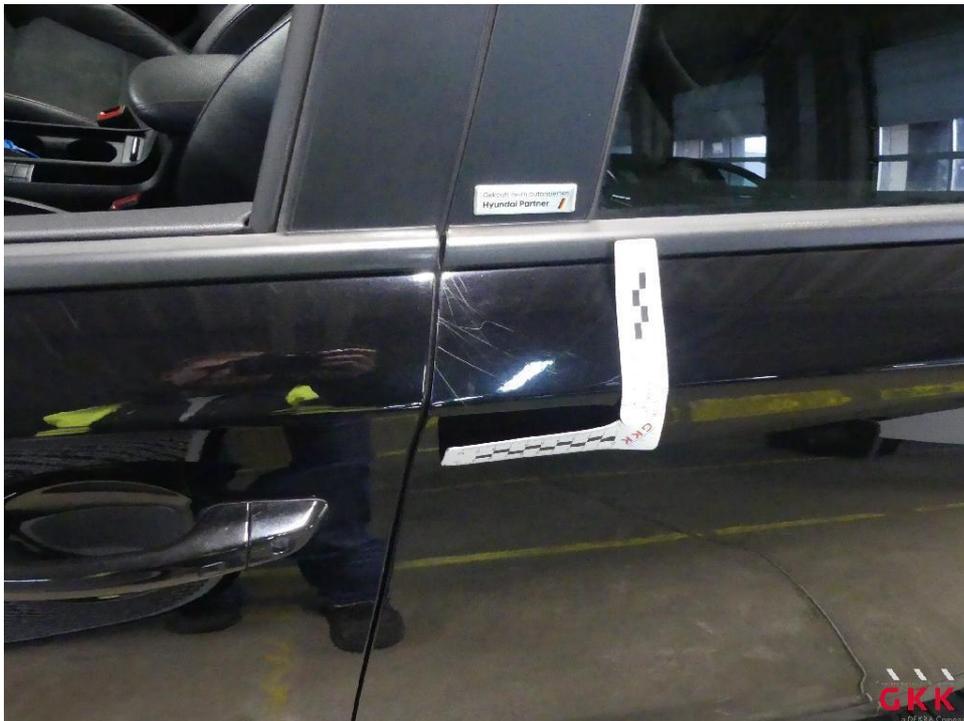
Bild 48 Tür hinten links, verkratzt, lackieren

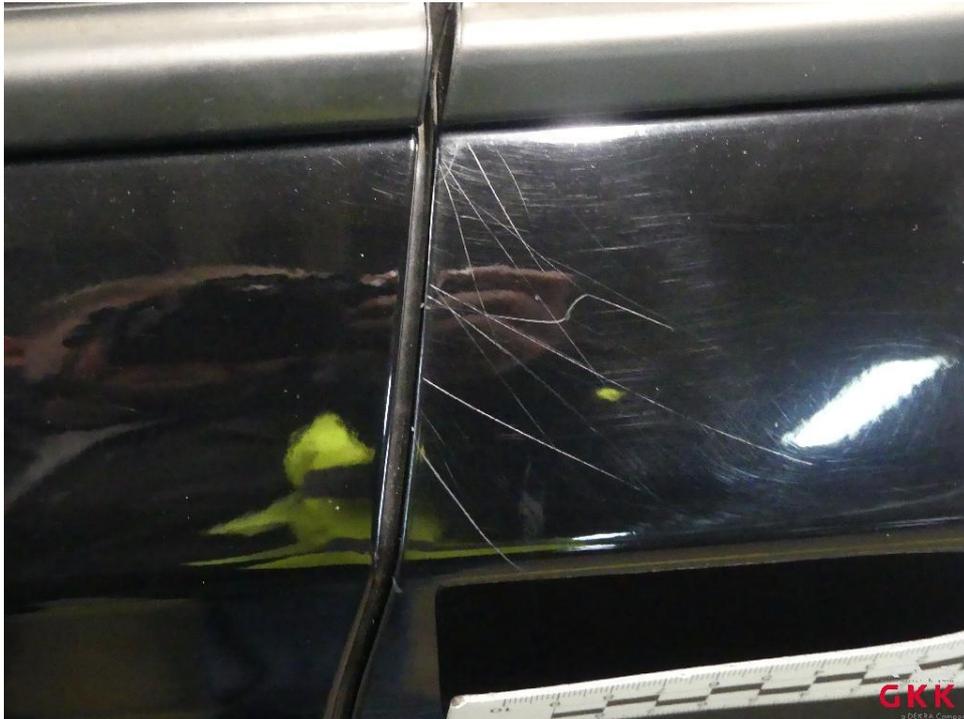
Bild 49 Tür hinten links, verkratzt, lackieren

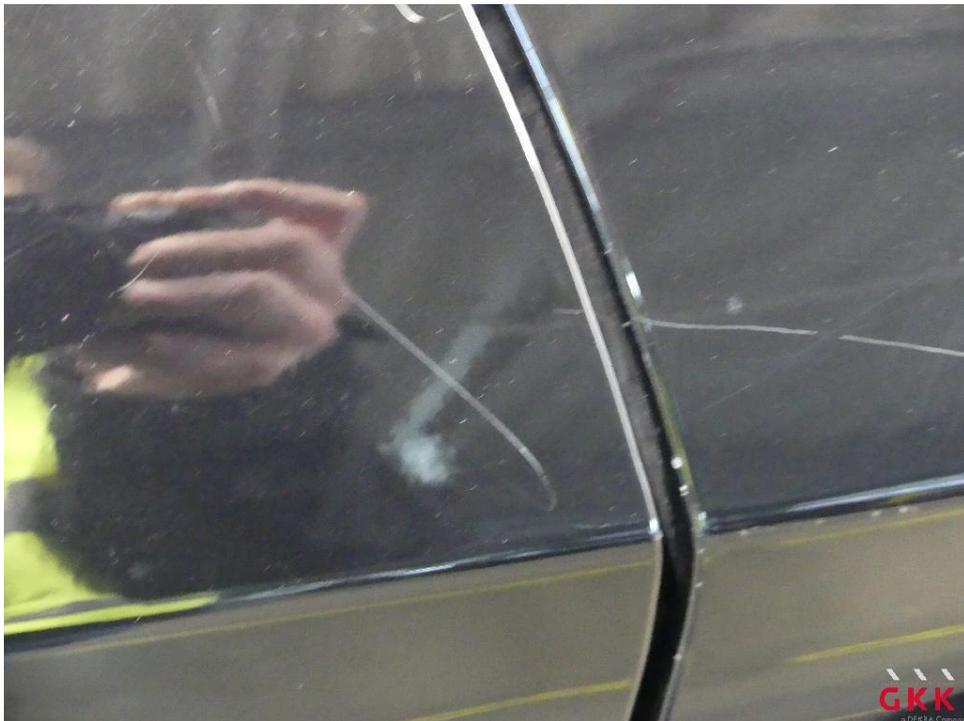
Bild 50 Tür hinten links, verkratzt, lackieren
