Wertgutachten

Ihr Auftrag vom	04.02.2025 durch Raiffeisen-Impuls Fuhrparkmanagement GmbH & Co. KG
Besichtigungsort	36272 Niederaula, Industriestraße 11
Besichtigungsdatum	07.02.2025
Referenznummern	0002060161

Fahrzeugident.-Nr.	VF7SXHMRVMT660113		
Fahrzeugart	PKW - Schräghecklimousine	Farbton / Lackart	Weiß / Uni
Hersteller	Citroen	Nächste HU	12/2026
Typ / Verkaufsbez.	C3 1.2 PureTech Feel	Laufleistung abgelesen	43.726 km
Erstzulassung	07.12.2021	Emissionsklasse	Euro 6
Getriebe / Gänge	Manuell / 5	Sitzplätze / Türen	5 / 5
Achsen / angetrieben	2 / 1	Anzahl Besitzer	unbekannt
Motorart	Reihenmotor / Benzin	Hubraum / Nennleistung	1.199 ccm / 60 KW
Antriebsart	Frontantrieb

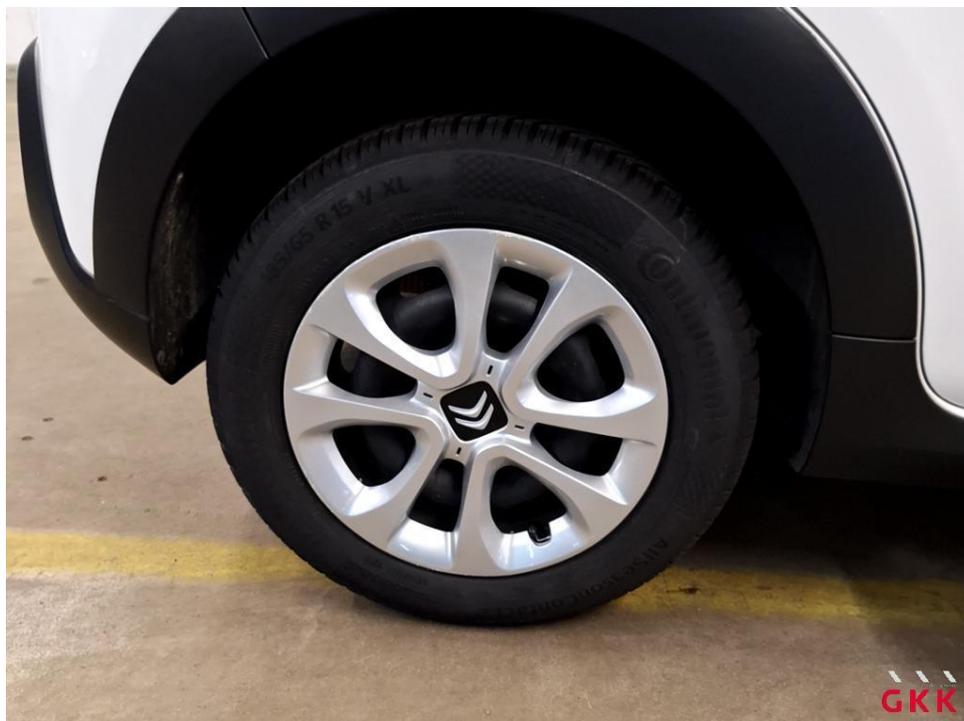
Bild 14 Radkappe(n), hinten rechts, verkratzt, ersetzen

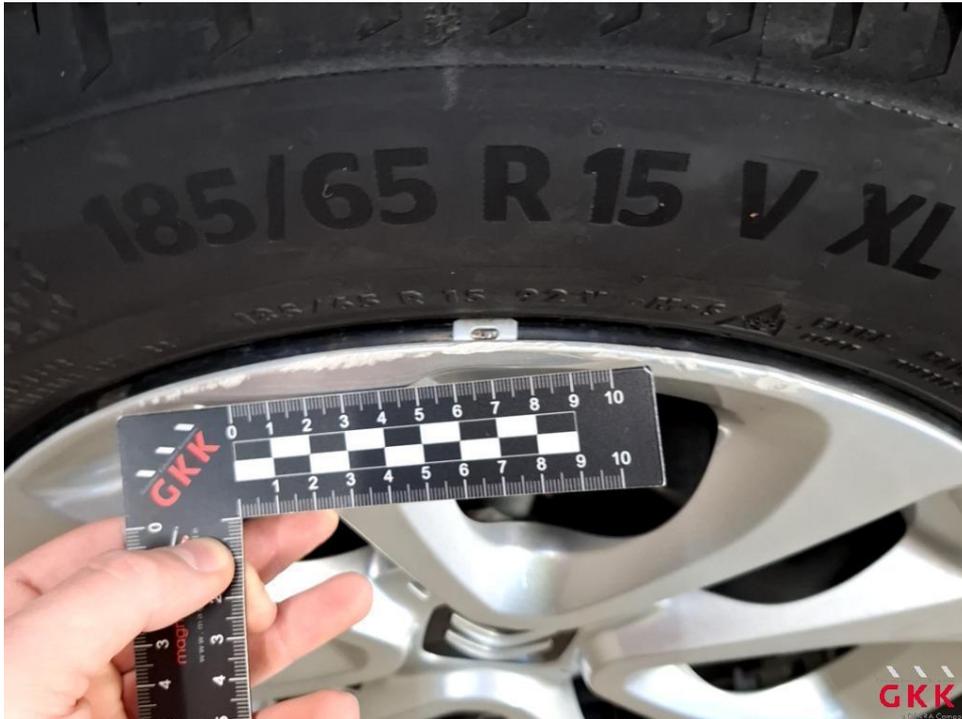
Bild 15 Radkappe(n), hinten rechts, verkratzt, ersetzen

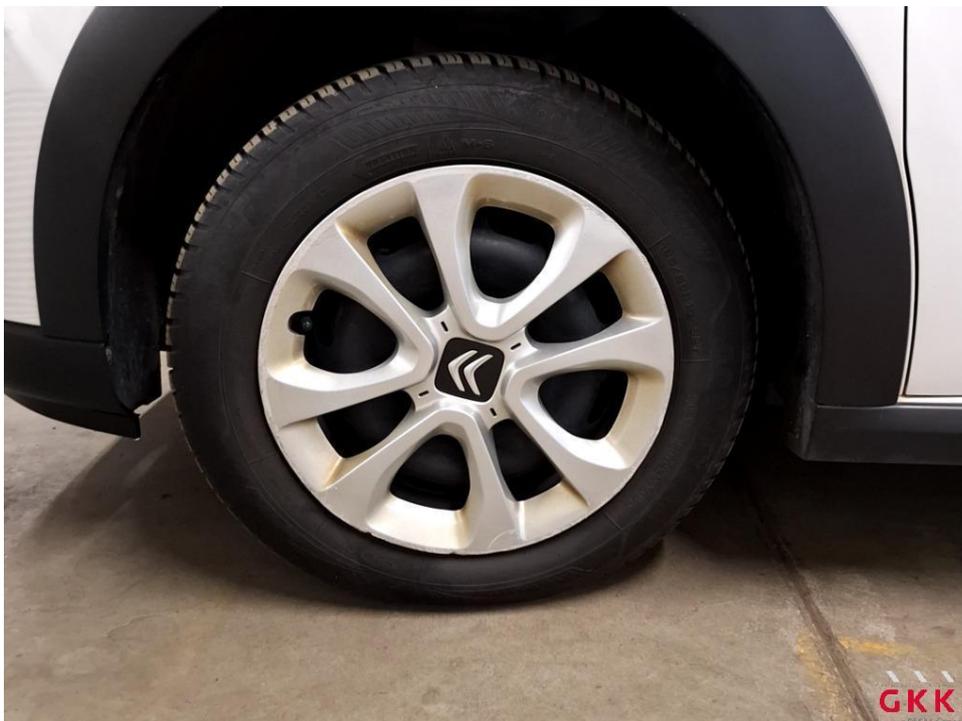
Wertbeeinflussende Faktoren		
Heck (Angaben ohne MwSt.)	Reparaturkosten	MW
Rückleuchte rechts Glas, verkratzt, Gebrauchsspur	0,00 €	0,00 €
Reifen, Felgen, Radkappen (Angaben ohne MwSt.)	Reparaturkosten	MW
Radkappe(n) vorne links, verkratzt, ersetzen (Bild 16, Bild 17)	40,39 €	28,27 €
Radkappe(n) hinten rechts, verkratzt, ersetzen (Bild 14, Bild 15)	40,39 €	28,27 €
Zubehör, Bordwerkzeug (Angaben ohne MwSt.)	Reparaturkosten	MW
Bordmappe Bedienungsanleitung, fehlt, ersetzen	15,00 €	15,00 €
Sonstiges (Angaben ohne MwSt.)	Reparaturkosten	MW
Inspektion groß Mittelklasse, ausgelassen, durchführen	634,54 €	634,54 €

Bild 16 Radkappe(n), vorne links, verkratzt, ersetzen

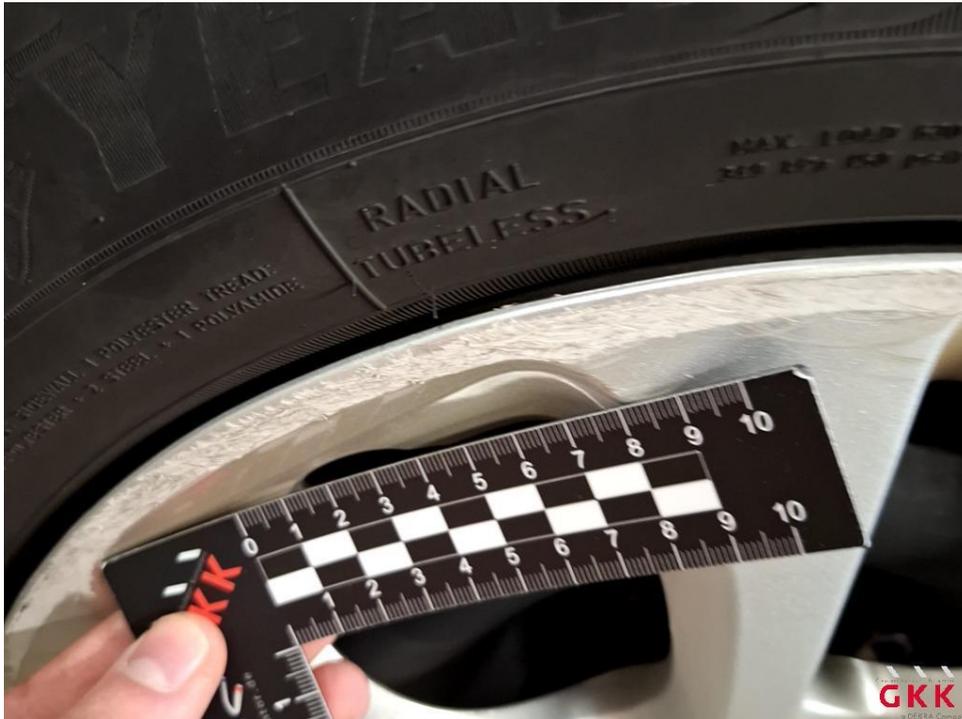
Bild 17 Radkappe(n), vorne links, verkratzt, ersetzen
