Wertgutachten

Ihr Auftrag vom	07.02.2025 durch Raiffeisen-Impuls Fuhrparkmanagement GmbH & Co. KG
Besichtigungsort	36272 Niederaula, Industriestraße 11
Besichtigungsdatum	13.02.2025
Referenznummern	0002058611

Fahrzeugident.-Nr.	W0VZT8GP6M1031744		
Fahrzeugart	PKW - Kombilimousine	Farbton / Lackart	Grau / Metallic
Hersteller	Opel	Nächste HU	02/2027
Typ / Verkaufsbez.	Insignia B Sports Tourer 2.0 CDTI Business	Laufleistung abgelesen	93.251 km
Erstzulassung	16.02.2022	Emissionsklasse	Euro 6
Getriebe / Gänge	Automatik / 8	Sitzplätze / Türen	5 / 5
Achsen / angetrieben	2 / 1	Anzahl Besitzer	unbekannt
Motorart	Reihenmotor / Diesel	Hubraum / Nennleistung	1.995 ccm / 128 KW
Antriebsart	Frontantrieb

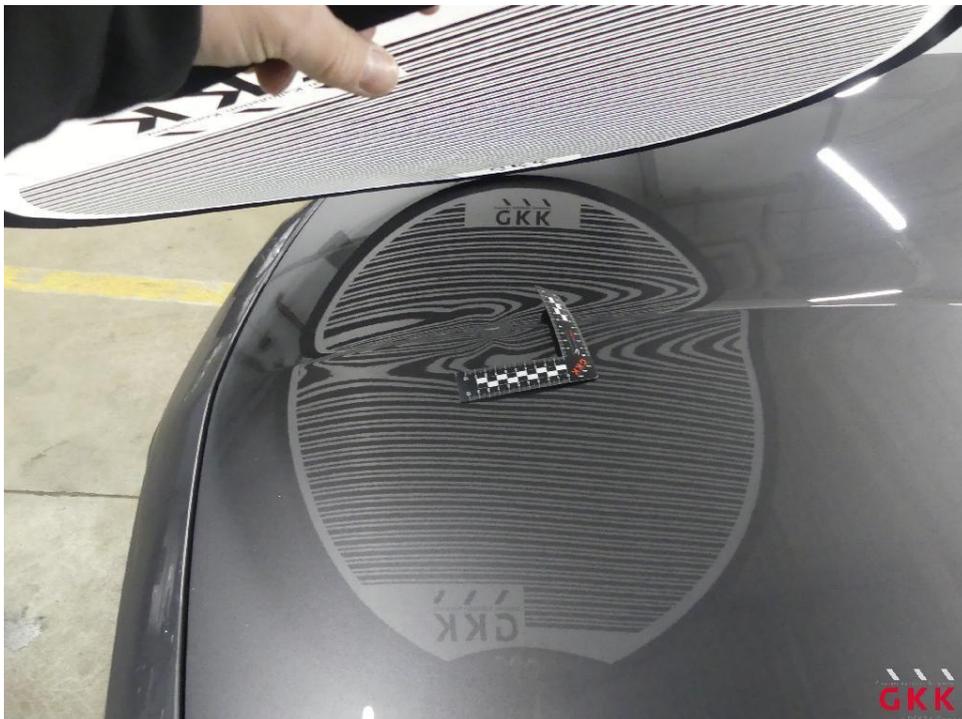
Front (Angaben ohne MwSt.)	Reparaturkosten	MW
Motorhaube, beschädigt, instand setzen - lackieren (Bild 16, Bild 17, Bild 18)	1395,32 €	1018,62 €
Seite links (Angaben ohne MwSt.)	Reparaturkosten	MW
Tür vorne links Kante, verkratzt, auslegen, schleifen, polieren (Bild 22, Bild 23, Bild 24)	116,38 €	116,38 €
Seite rechts (Angaben ohne MwSt.)	Reparaturkosten	MW
Seitenwand rechts, beschädigt, instand setzen - lackieren (Bild 19, Bild 20, Bild 21)	917,78 €	708,22 €
Heck (Angaben ohne MwSt.)	Reparaturkosten	MW
Stoßfänger hinten Verkleidung -lackiert-, lose, instand setzen (Bild 25, Bild 26)	79,76 €	79,76 €
Ohne Zuordnung (Angaben ohne MwSt.)	Reparaturkosten	MW
Frontscheibe, Steinschlag, Gebrauchsspur	0,00 €	0,00 €
Fahrzeug Front, Steinschlag, Gebrauchsspur	0,00 €	0,00 €

Bild 16 Motorhaube, beschädigt, instand setzen - lackieren

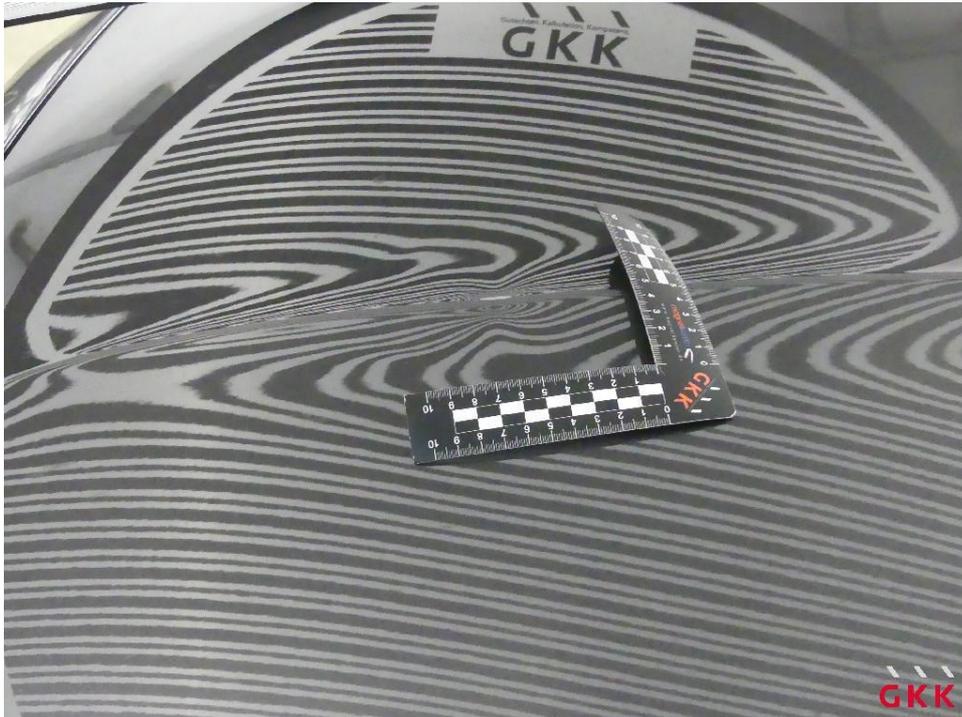
Bild 17 Motorhaube, beschädigt, instand setzen - lackieren

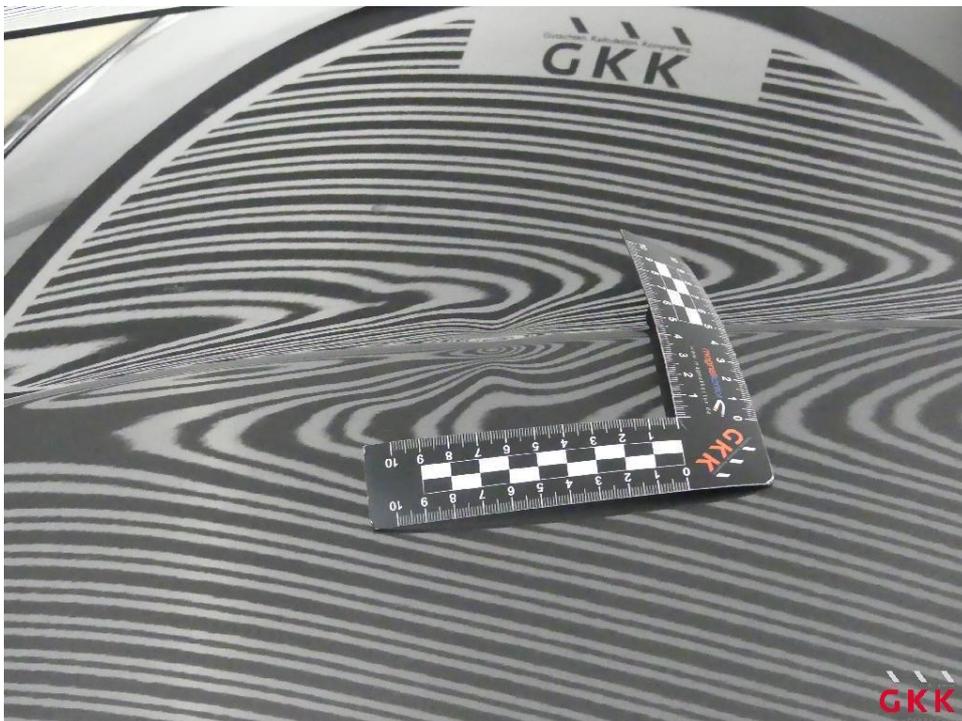
Bild 18 Motorhaube, beschädigt, instand setzen - lackieren

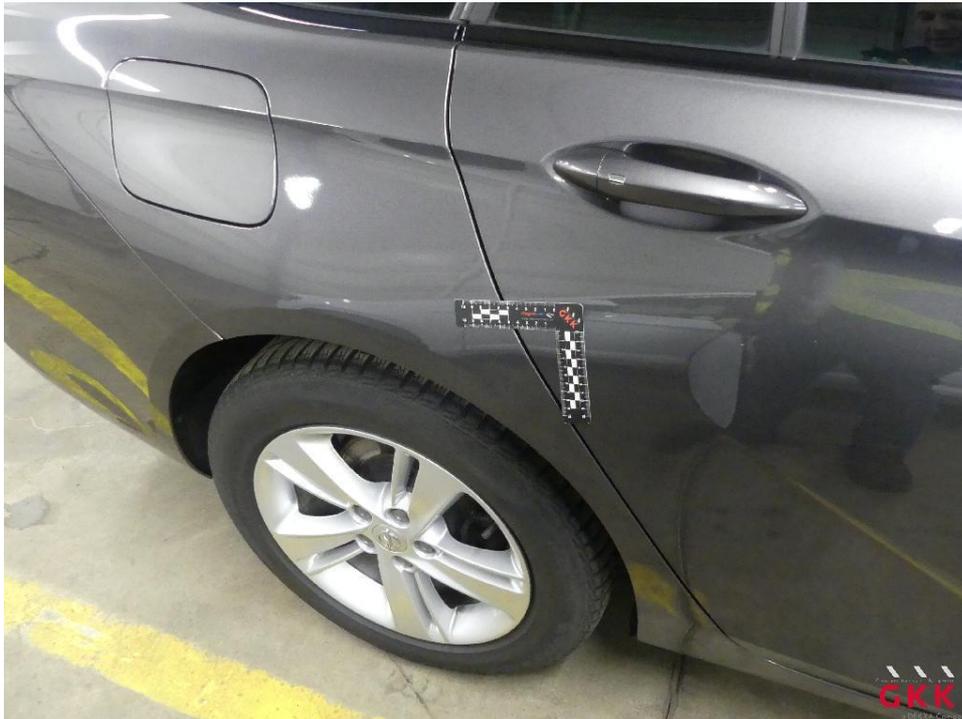
Bild 19 Seitenwand rechts, beschädigt, instand setzen - lackieren

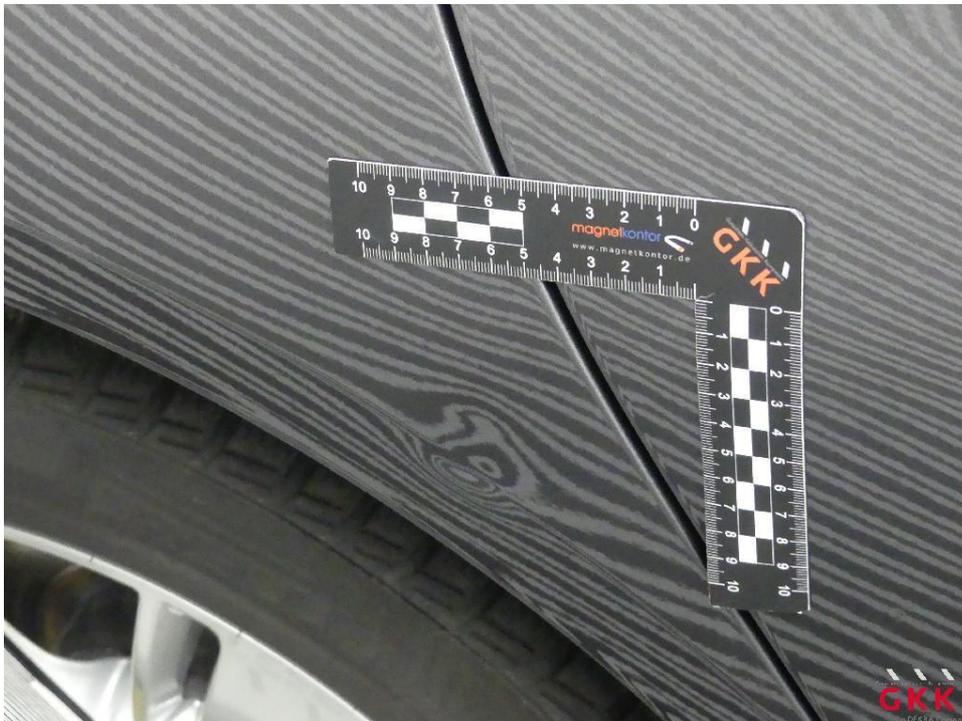
Bild 20 Seitenwand rechts, beschädigt, instand setzen - lackieren

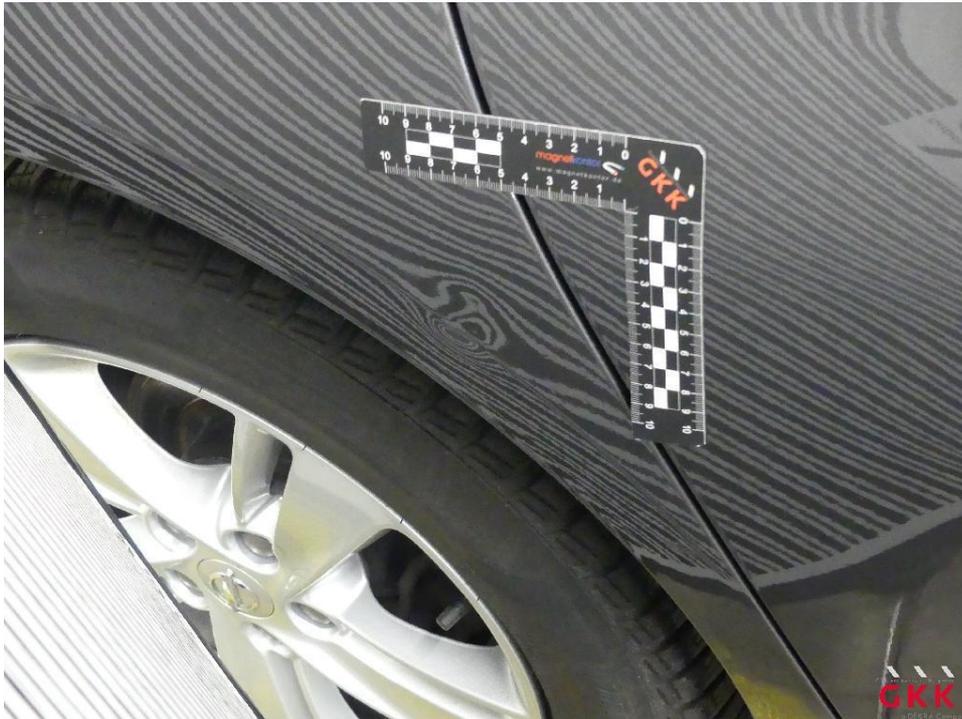
Bild 21 Seitenwand rechts, beschädigt, instand setzen - lackieren

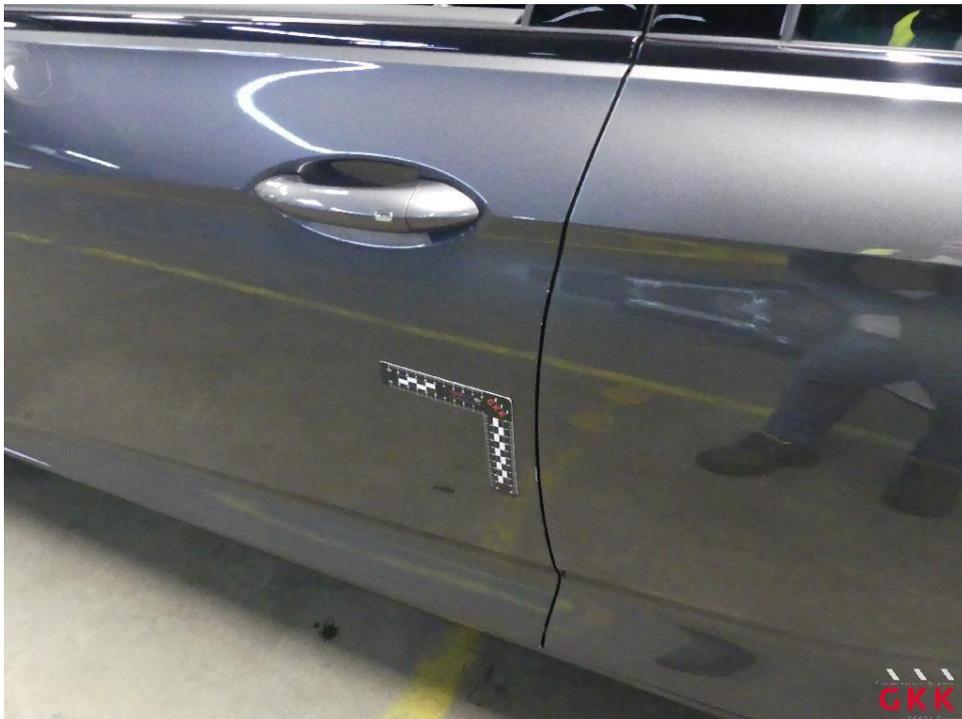
Bild 22 Tür vorne links, Kante, verkratzt, auslegen, schleifen, polieren

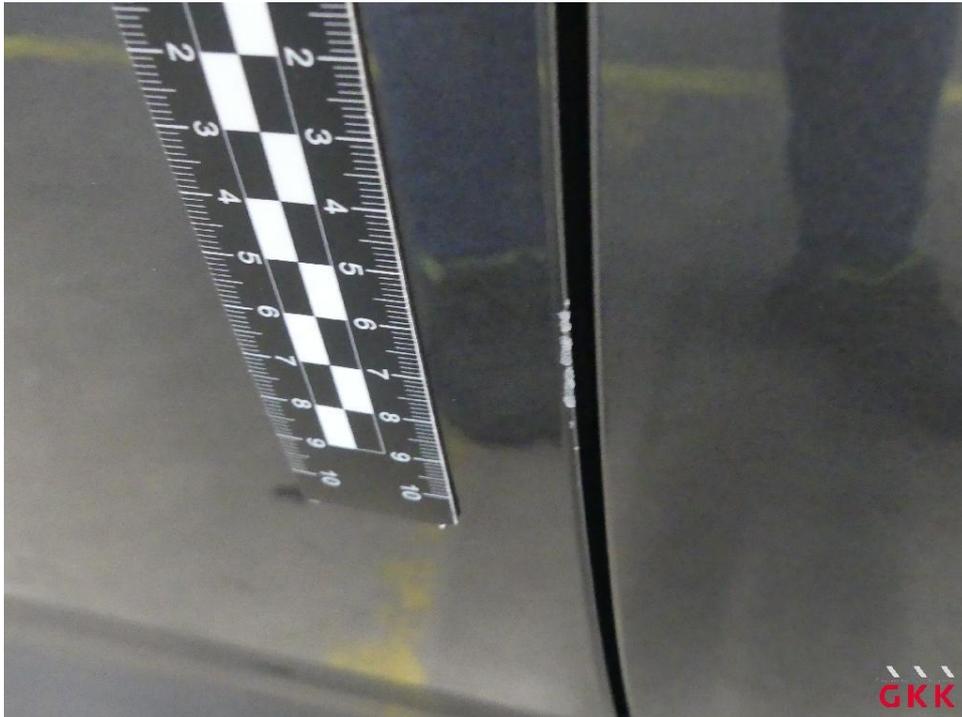
Bild 23 Tür vorne links, Kante, verkratzt, auslegen, schleifen, polieren

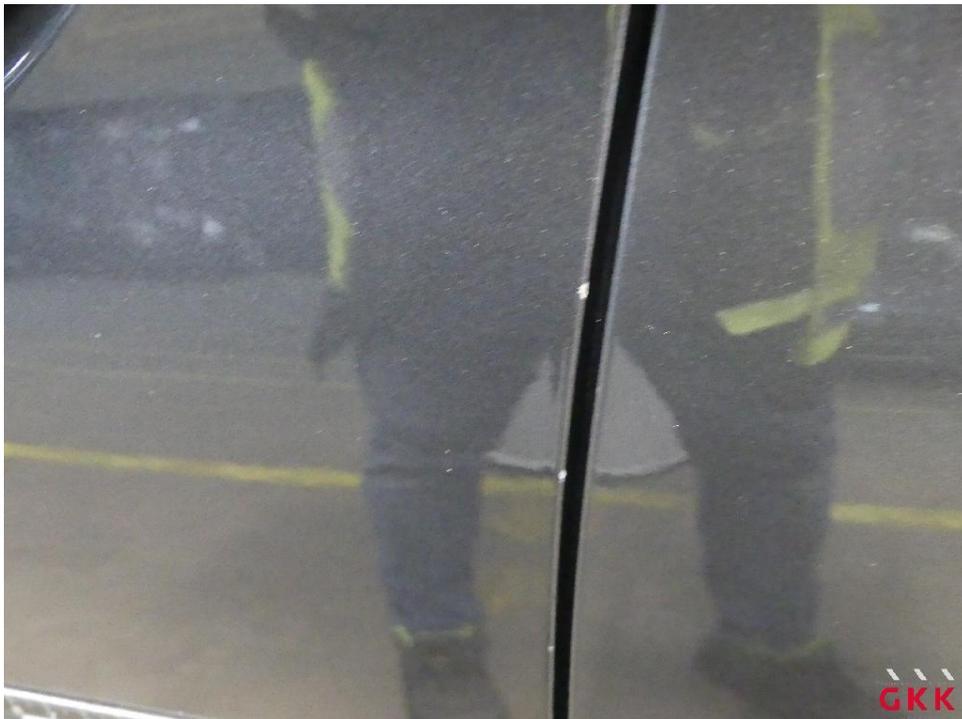
Bild 24 Tür vorne links, Kante, verkratzt, auslegen, schleifen, polieren

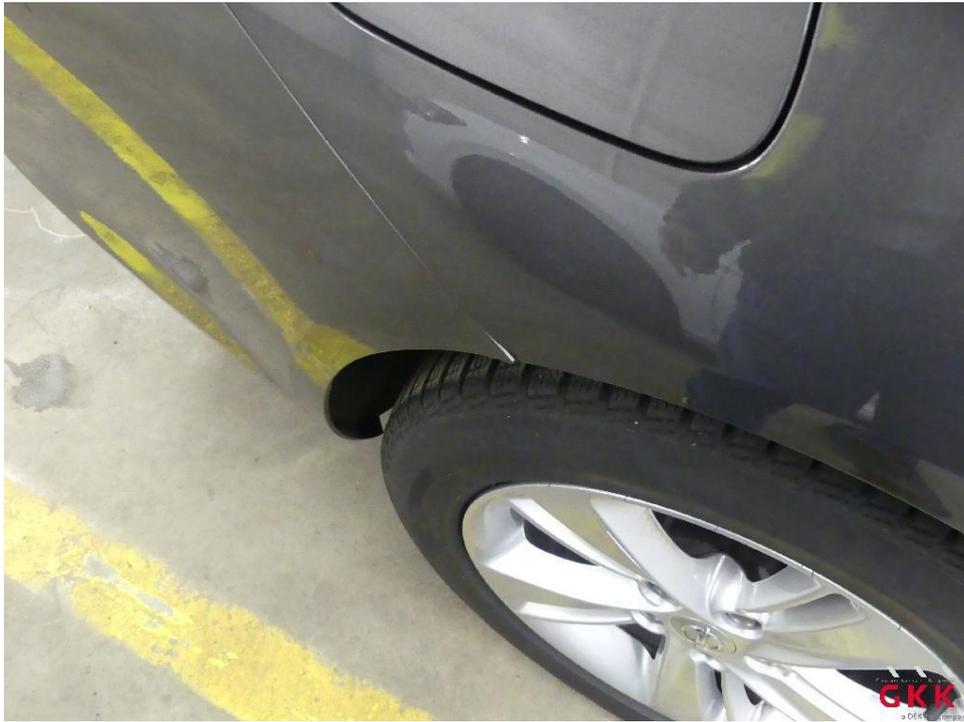
Bild 25 Stoßfänger hinten, Verkleidung -lackiert-, lose, instand setzen

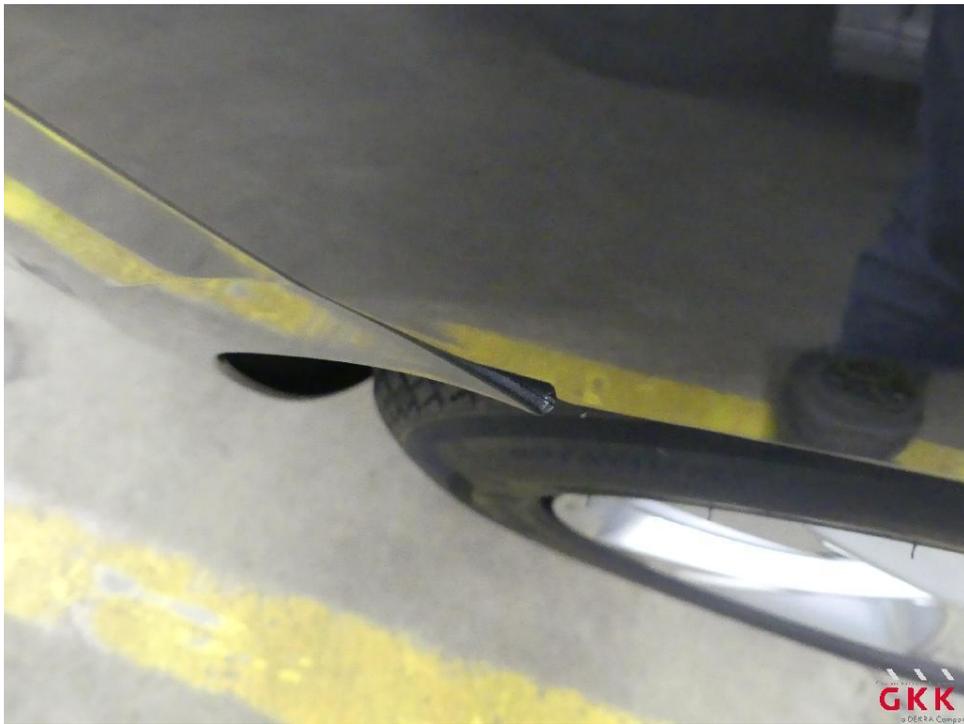
Bild 26 Stoßfänger hinten, Verkleidung -lackiert-, lose, instand setzen
