## Zustandsbericht

<b>Kunde :</b>	<b>Allane SE HCBE</b>	<b>Amtl. Kennzeichen :</b>	<b>HN-LC 989E</b>
<b>Berichtsnummer :</b>	<b>000000823202-DE968</b>		
<b>Referenznummer:</b>	<b>30886104</b>

#### Hyundai Ioniq 5 (05.2021->) Uniq Elektro

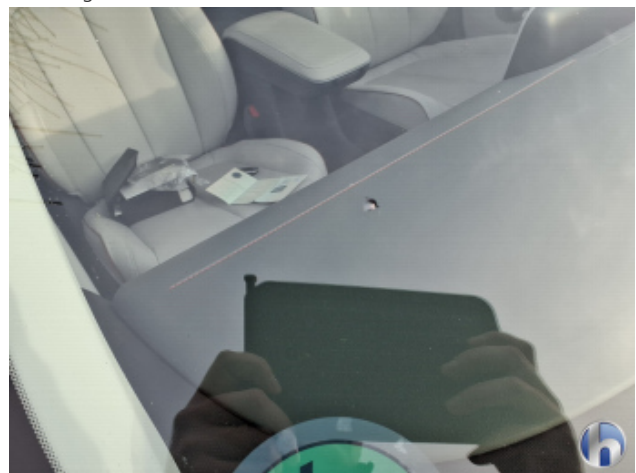
1. Windschutzscheibe  
Steinschlag - Erneuern

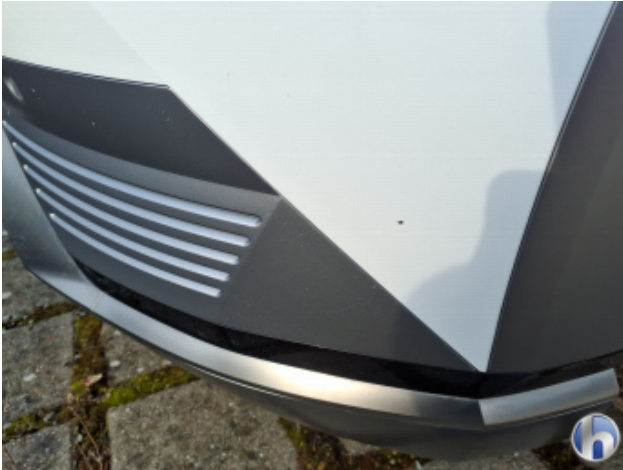
2. Stoßfänger Vorne  
Gebrauchsspuren - Ohne Reparatur

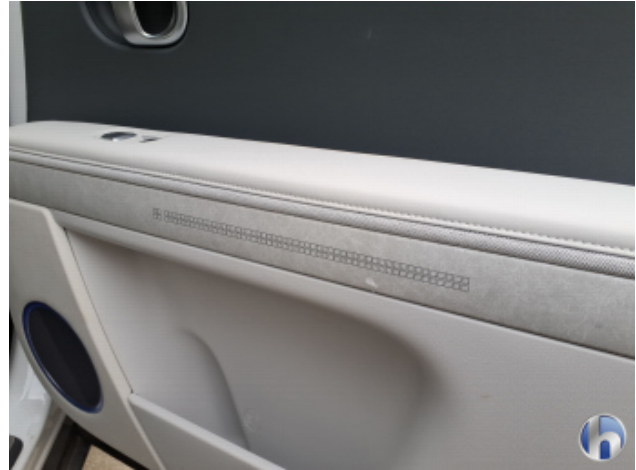
3. Verkleidung  
Gebrauchsspuren - Ohne Reparatur

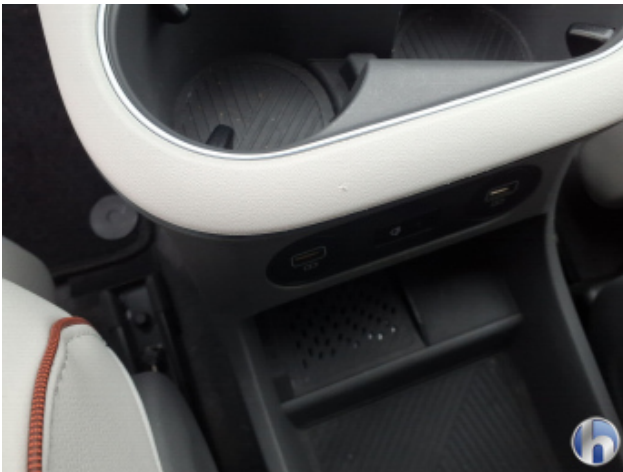
4. Mittelkonsole  
Gebrauchsspuren - Ohne Reparatur

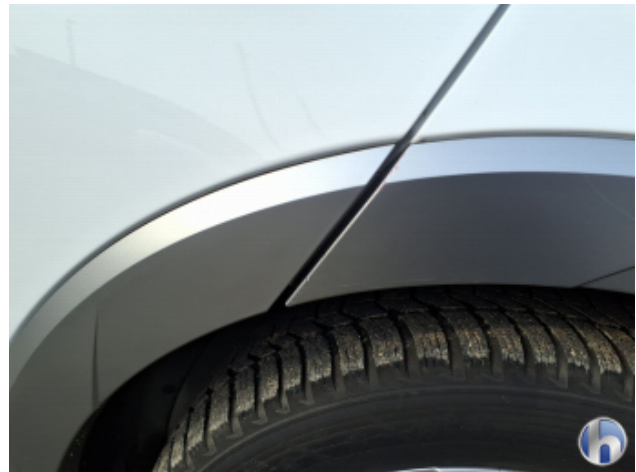
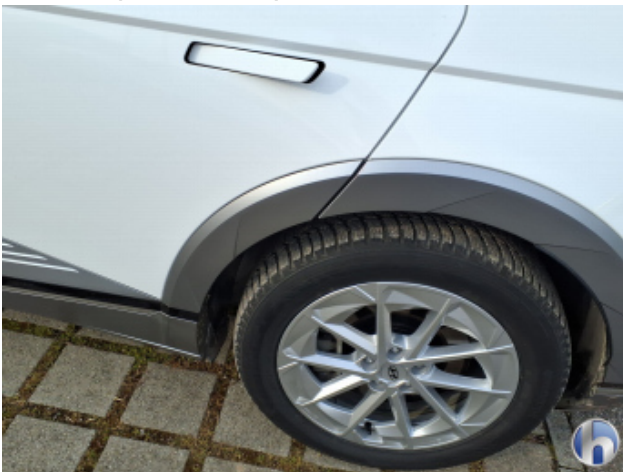
6. Radlaufverbreiterung li.hi.  
Kratzer - Lackieren
