## Zustandsbericht

<b>Fahrzeughalter</b>	Allane SE
<b>Ihr Auftrag vom</b>	25.02.2025 durch Allane SE
<b>Besichtigungsort</b>	41844 Wegberg, Friedrich-List-Allee 51
<b>Besichtigungsdatum</b>	28.02.2025
<b>Referenznummern</b>	0030901718 - 0034526072

<b>Kennzeichen</b>	HH-IN 155	<b>Fzg.-Ident.-Nummer</b>	WAUZZZF39L1118577
<b>Fabrikat</b>	Audi	<b>1. Zulassung</b>	31.07.2020
<b>Typ</b>	Q3 Sportback 40 TDI quattro S tronic	<b>Fahrzeugart</b>	PKW
<b>Getriebe / Gänge</b>	Automatik / 7	<b>Farbe</b>	Kosmosblau Metallic - 2-Schicht Perleffekt
<b>Laufleistung abgelesen</b>	130.777 km	<b>Sitzplätze</b>	5
<b>Achsen / angetrieben</b>	2 / 2	<b>Aufbau</b>	Schräghecklimousine, 5 Türen
<b>Anzahl Besitzer</b>	keine Angabe	<b>nächste HU</b>	08/2025
<b>Motorart</b>	Reihenmotor / Diesel	<b>Hubraum / Nennleistung</b>	1.968 ccm / 140 KW

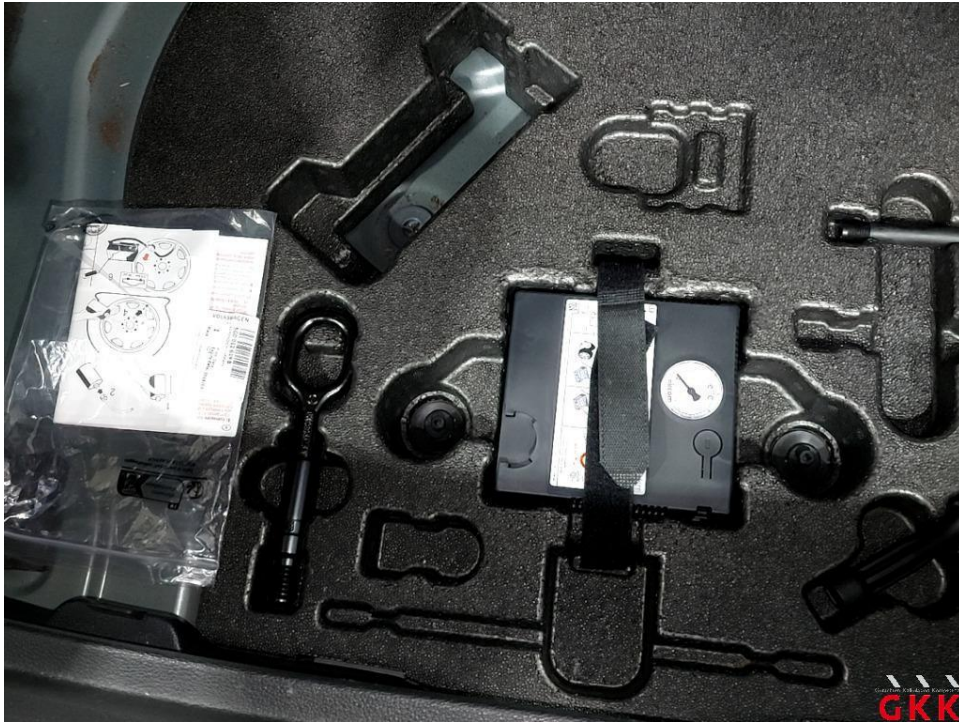
Reifenreparaturset Füllflasche, fehlt (Bild 13)

Bild 13. Reifenreparaturset, Füllflasche, fehlt, ersetzen

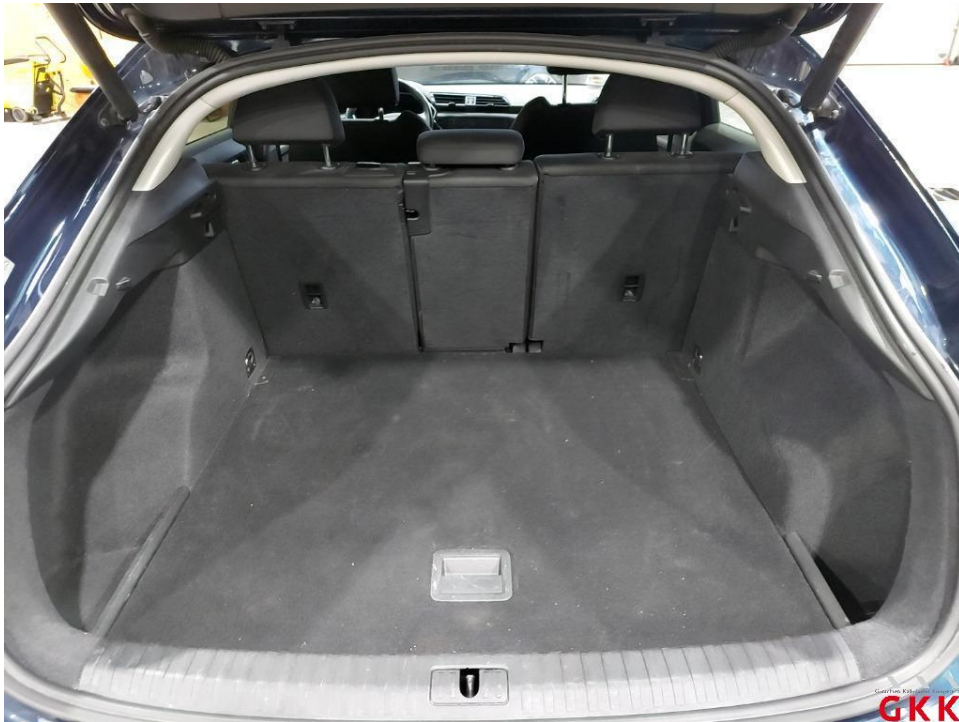
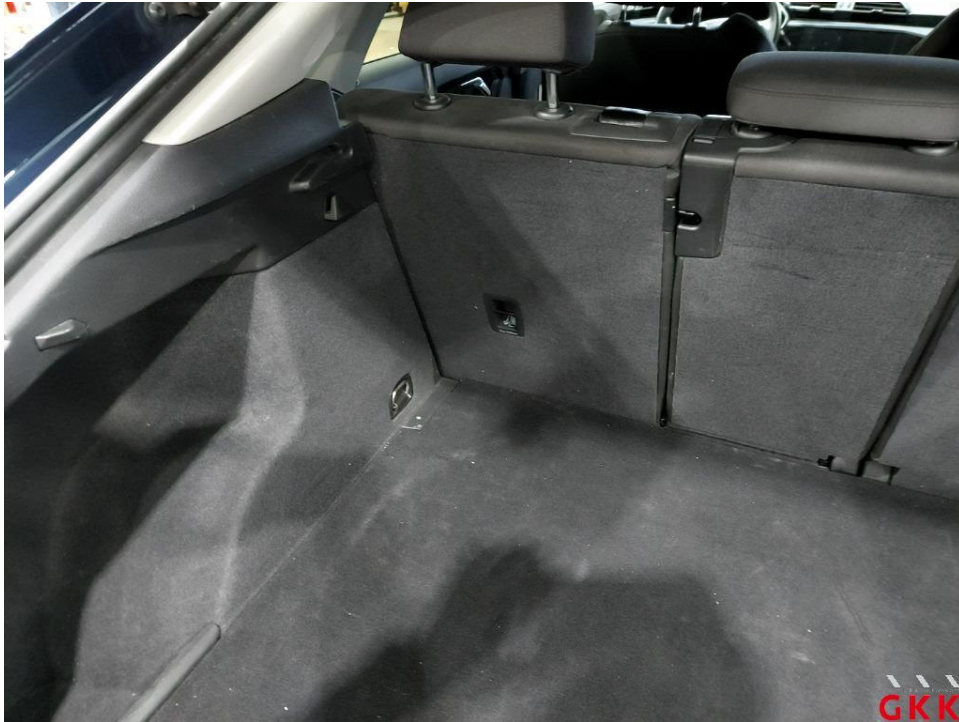
Laderaum Abdeckung, fehlt (Bild 14, Bild 15)

Bild 14. Laderaum, Abdeckung, fehlt, ersetzen

Bild 15. Laderaum, Abdeckung, fehlt, ersetzen

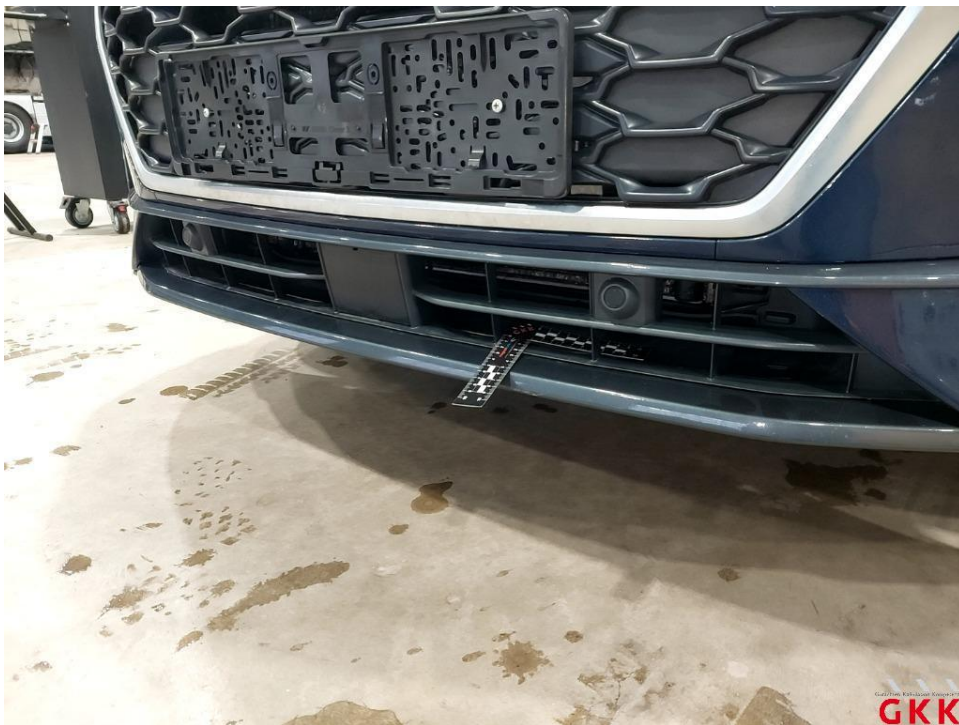
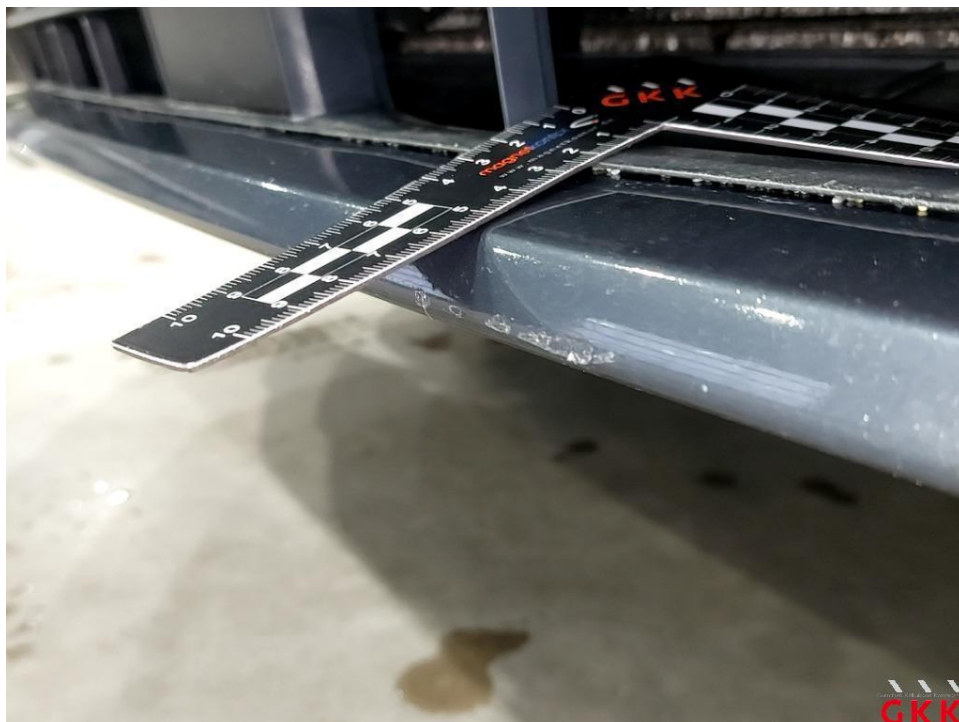
Stoßfänger vorne Spoiler -lackiert-, verkratzt (Bild 16, Bild 17)

Bild 16. Stoßfänger vorne, Spoiler -lackiert-, verkratzt, lackieren

Bild 17. Stoßfänger vorne, Spoiler -lackiert-, verkratzt, lackieren

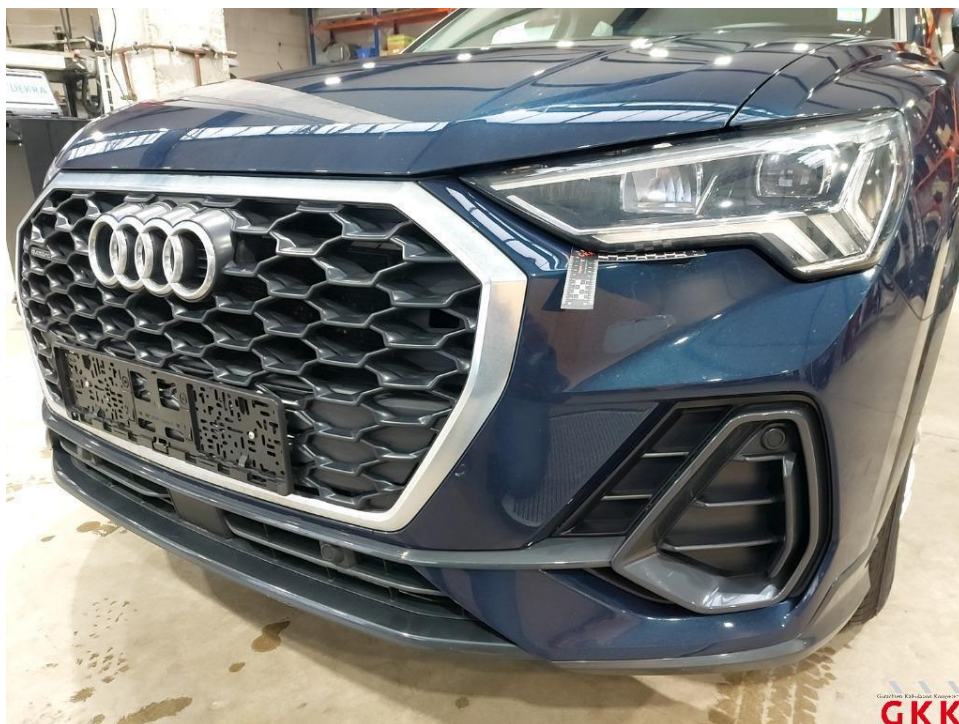
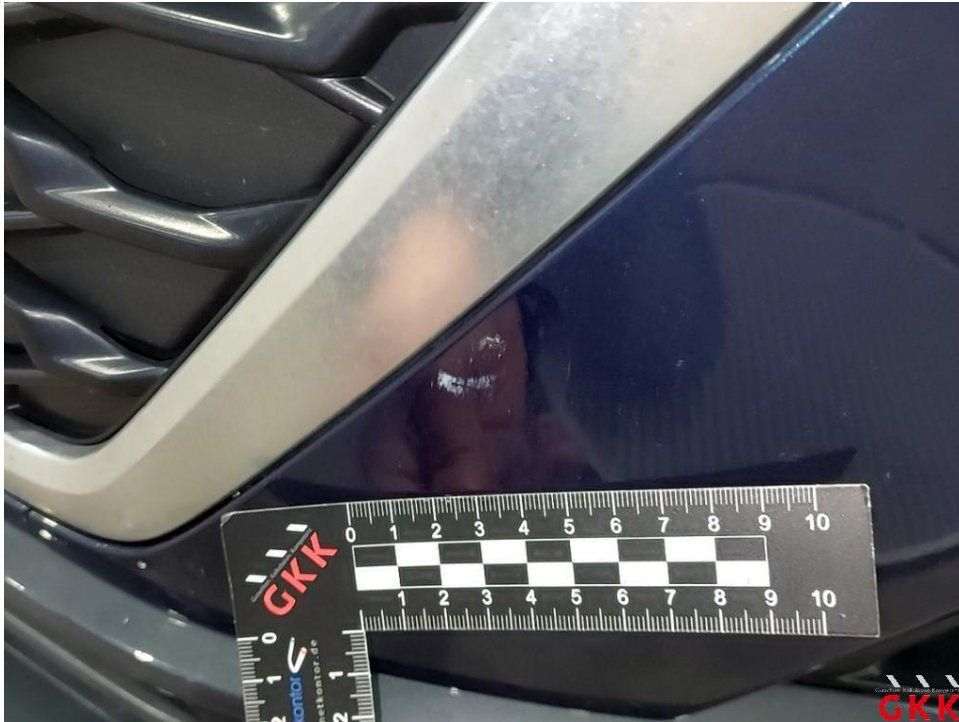
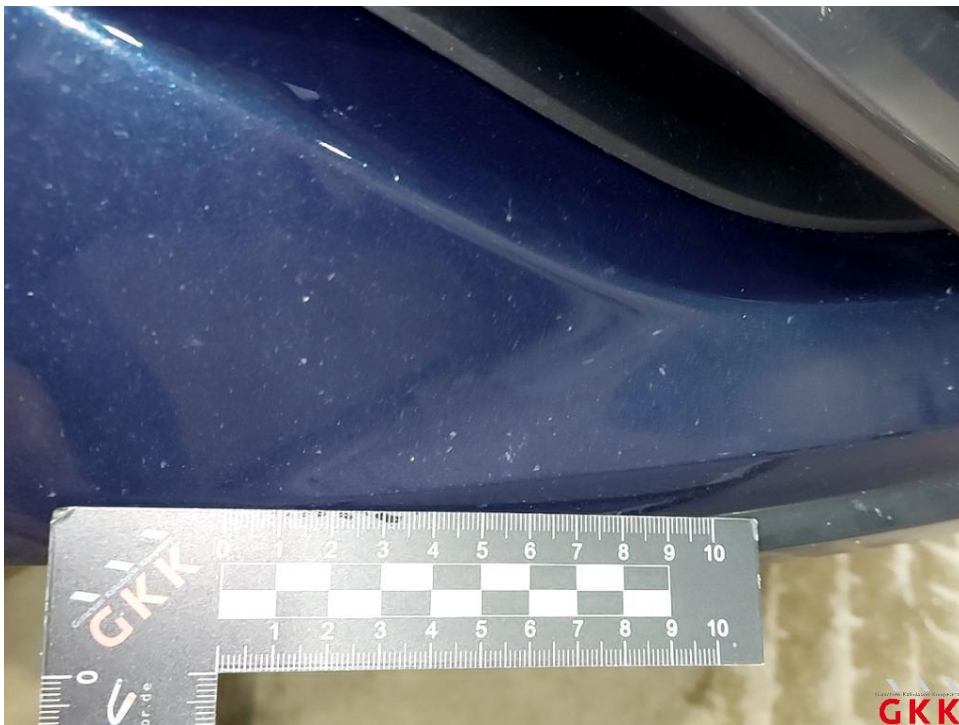
Stoßfänger vorne Verkleidung -lackiert-, Steinschlag und Kratzer (Bild 18, Bild 19, Bild 20)

Bild 18. Stoßfänger vorne, Verkleidung -lackiert-, Steinschlag und Kratzer, auslegen, schleifen, polieren

Bild 19. Stoßfänger vorne, Verkleidung -lackiert-, Steinschlag und Kratzer, auslegen, schleifen, polieren

Bild 20. Stoßfänger vorne, Verkleidung -lackiert-, Steinschlag und Kratzer, auslegen, schleifen, polieren

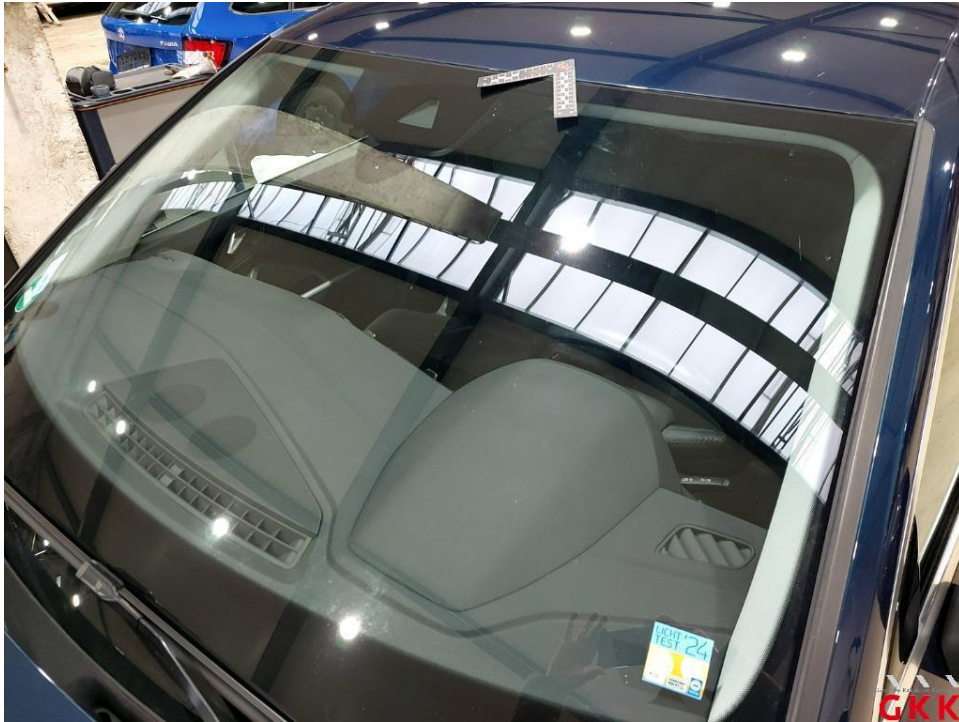
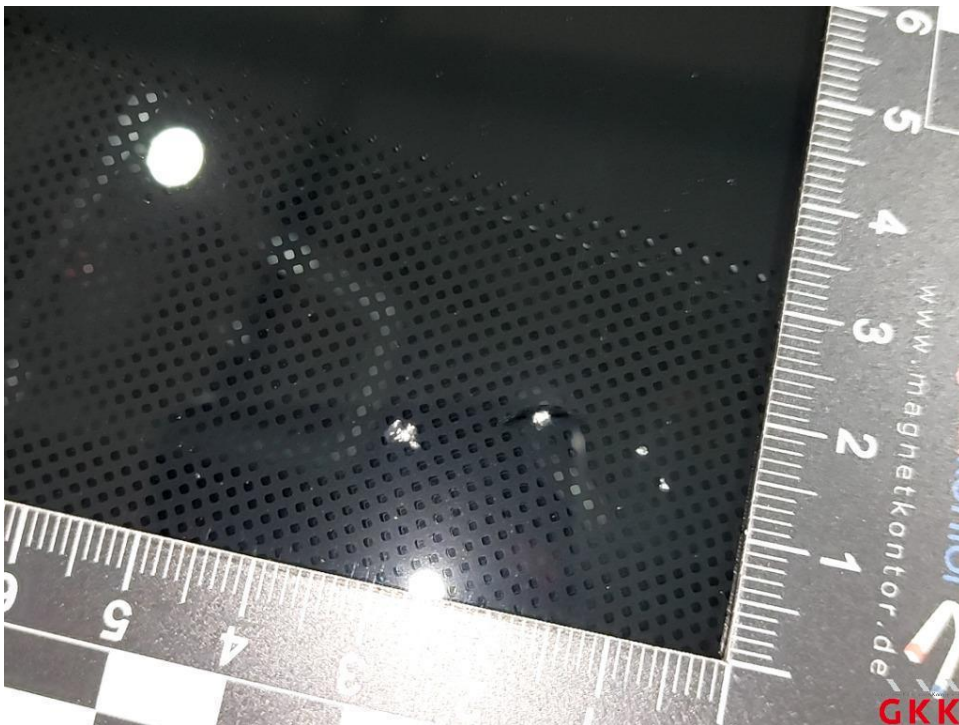
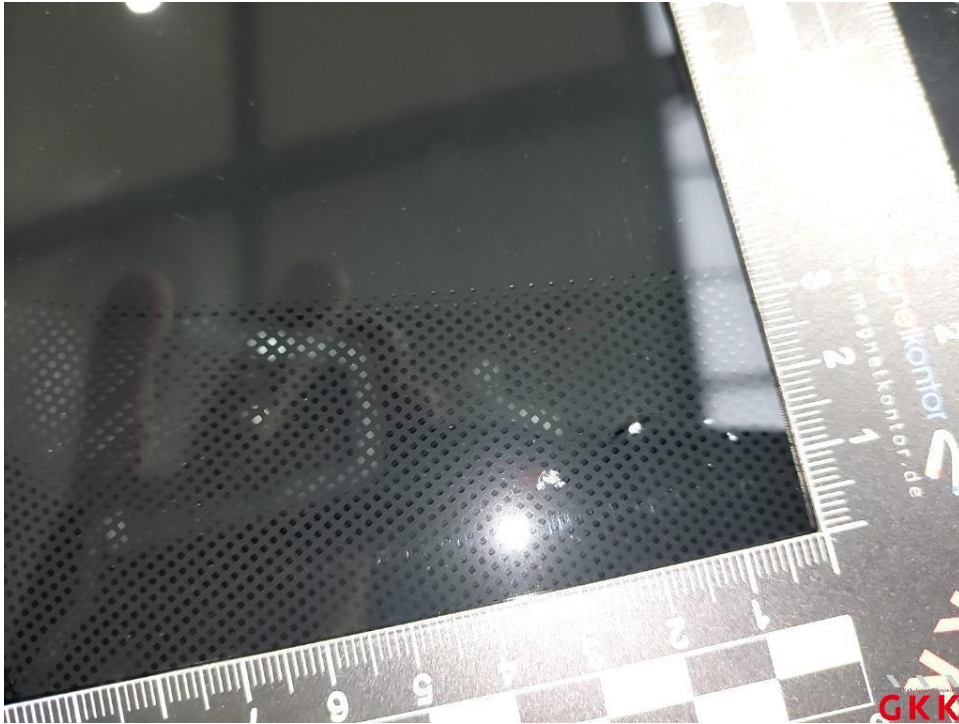
Frontscheibe mit Regensensor und Frontkamera, Steinschlag mit Rissbildung (Bild 21, Bild 22, Bild 23)

Bild 21. Frontscheibe, mit Regensensor und Frontkamera, Steinschlag mit Rissbildung, ersetzen

Bild 22. Frontscheibe, mit Regensensor und Frontkamera, Steinschlag mit Rissbildung, ersetzen

Bild 23. Frontscheibe, mit Regensensor und Frontkamera, Steinschlag mit Rissbildung, ersetzen

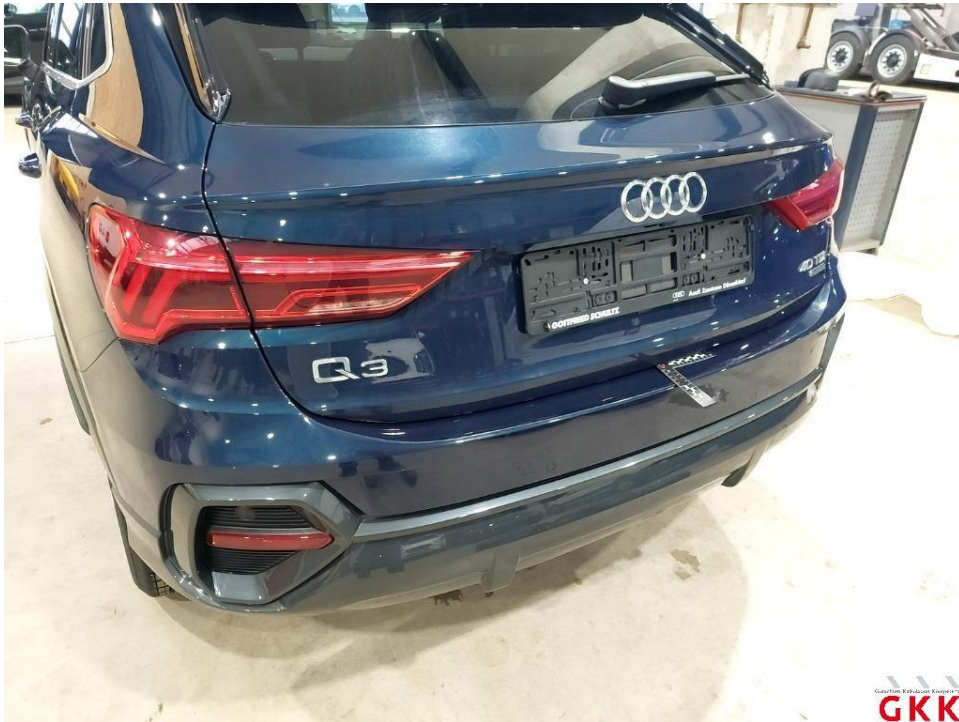
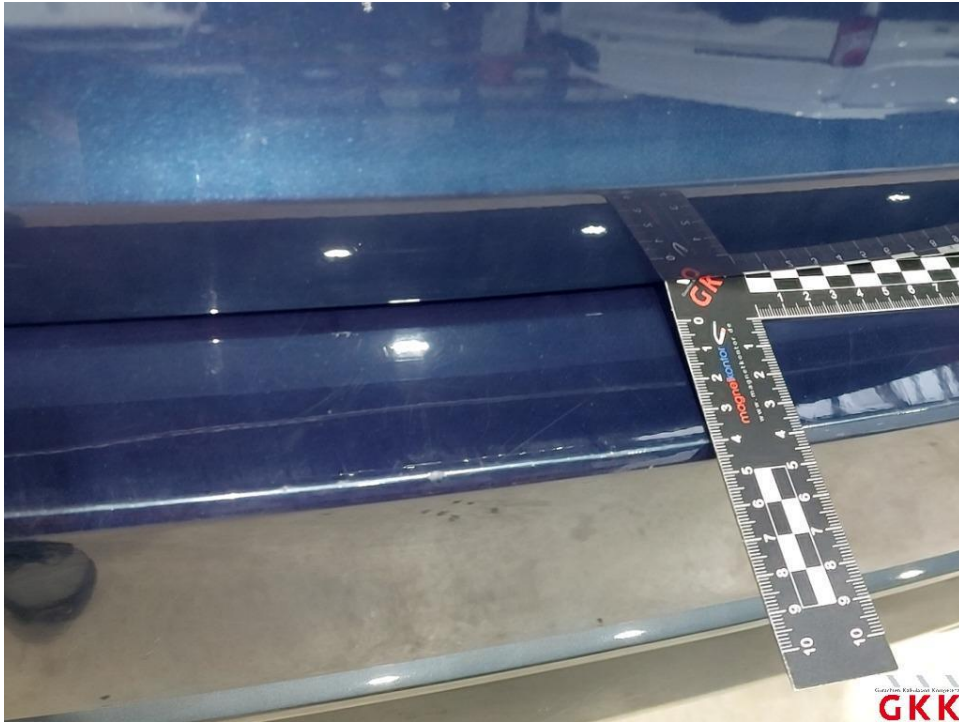
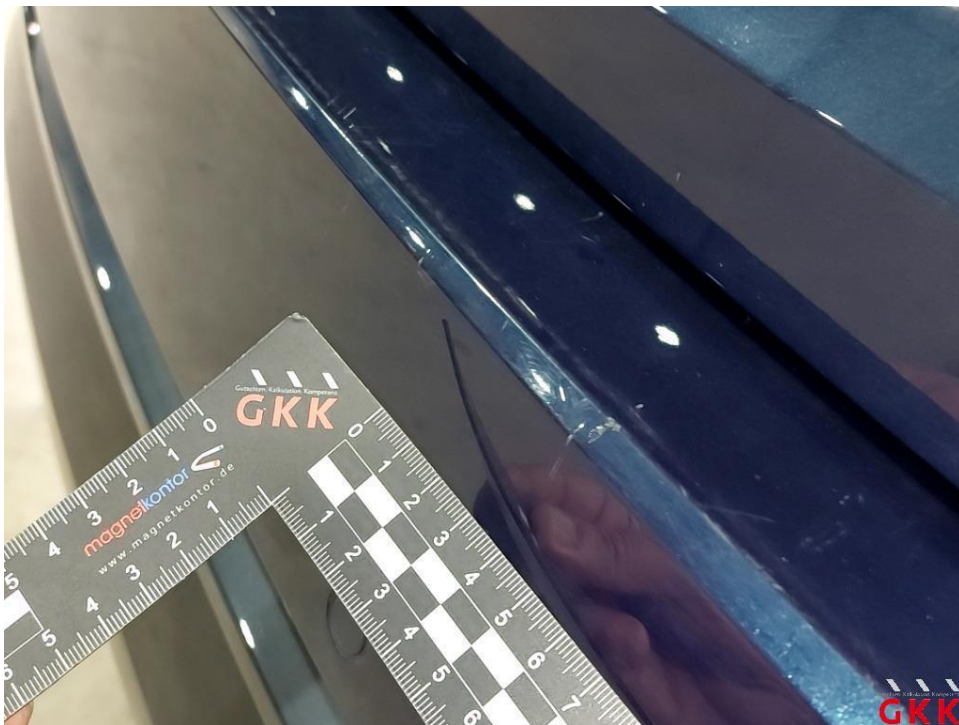
Stoßfänger hinten Verkleidung oberhalb -lackiert-, verkratzt (Bild 24, Bild 25, Bild 26)

Bild 24. Stoßfänger hinten, Verkleidung oberhalb -lackiert-, verkratzt, lackieren

Bild 25. Stoßfänger hinten, Verkleidung oberhalb -lackiert-, verkratzt, lackieren

Bild 26. Stoßfänger hinten, Verkleidung oberhalb -lackiert-, verkratzt, lackieren

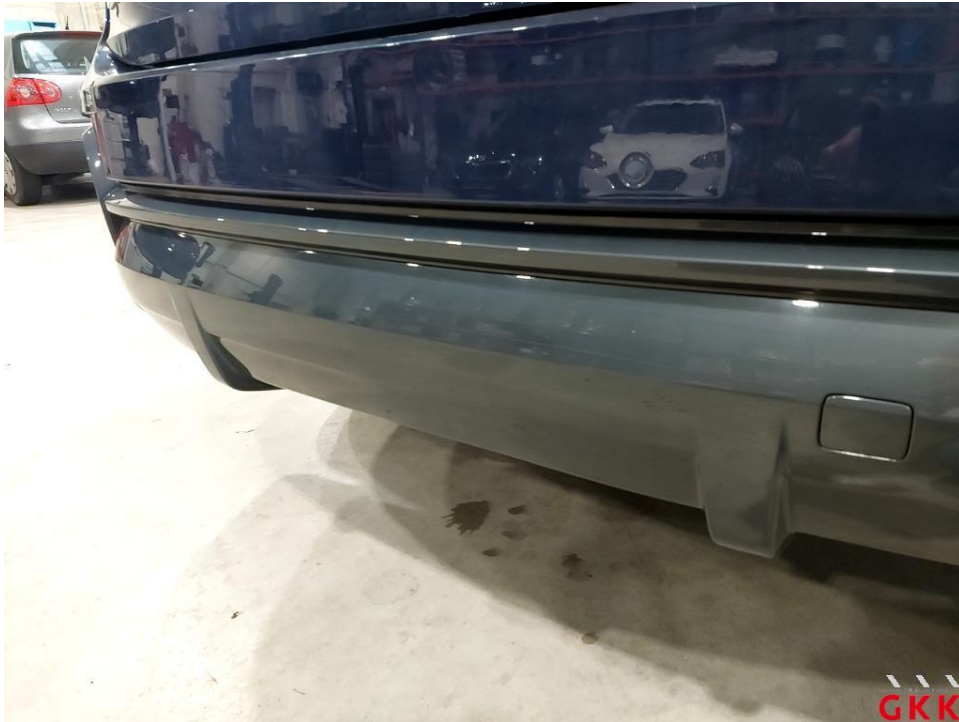
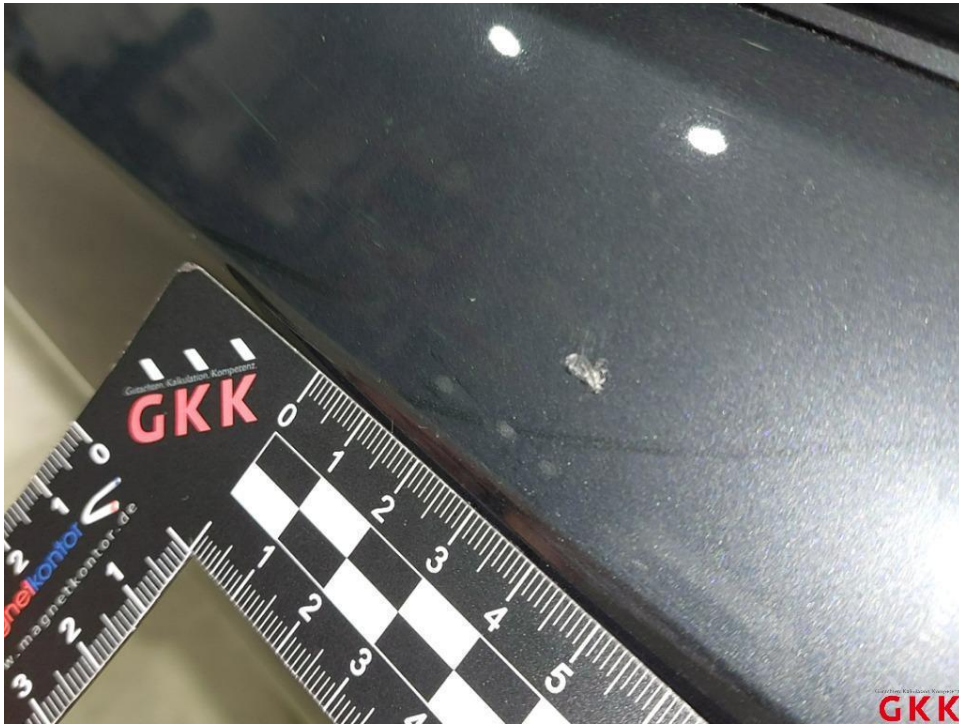
Stoßfänger hinten Verkleidung unterhalb -lackiert-, verkratzt (Bild 27, Bild 28)

Bild 27. Stoßfänger hinten, Verkleidung unterhalb -lackiert-, verkratzt, lackieren

Bild 28. Stoßfänger hinten, Verkleidung unterhalb -lackiert-, verkratzt, lackieren

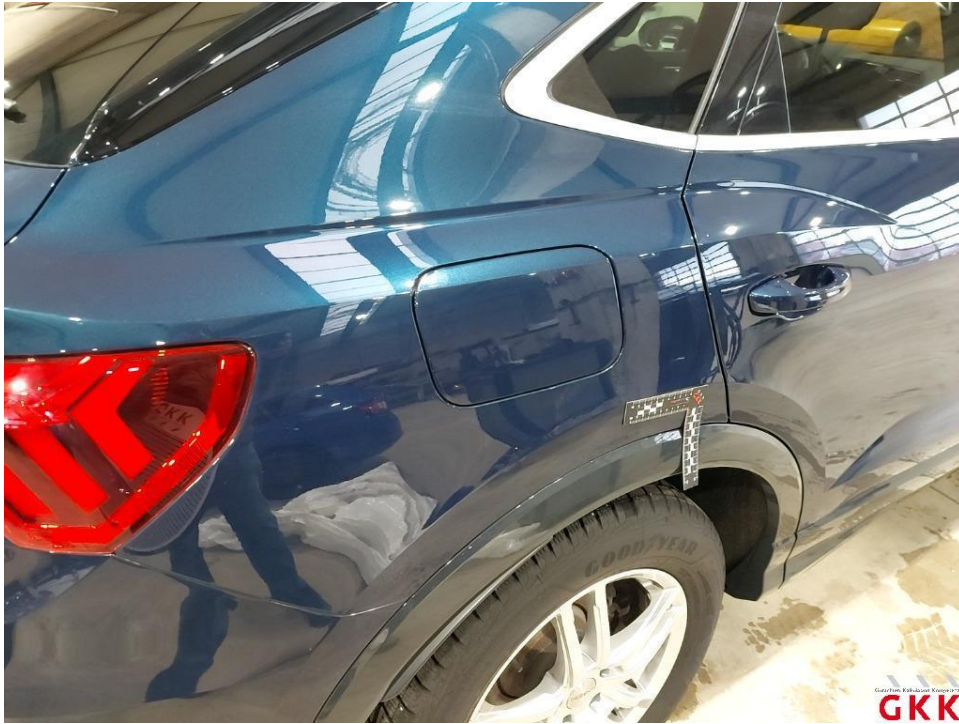
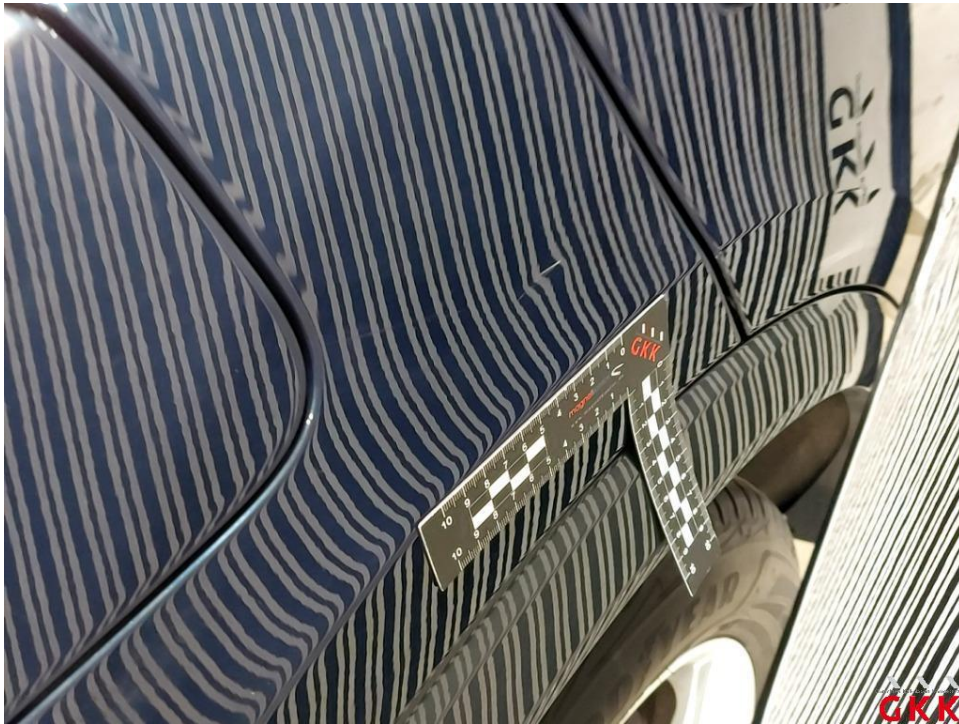
Seitenwand rechts, beschädigt (Bild 29, Bild 30)

Bild 29. Seitenwand rechts, beschädigt, instand setzen - lackieren

Bild 30. Seitenwand rechts, beschädigt, instand setzen - lackieren

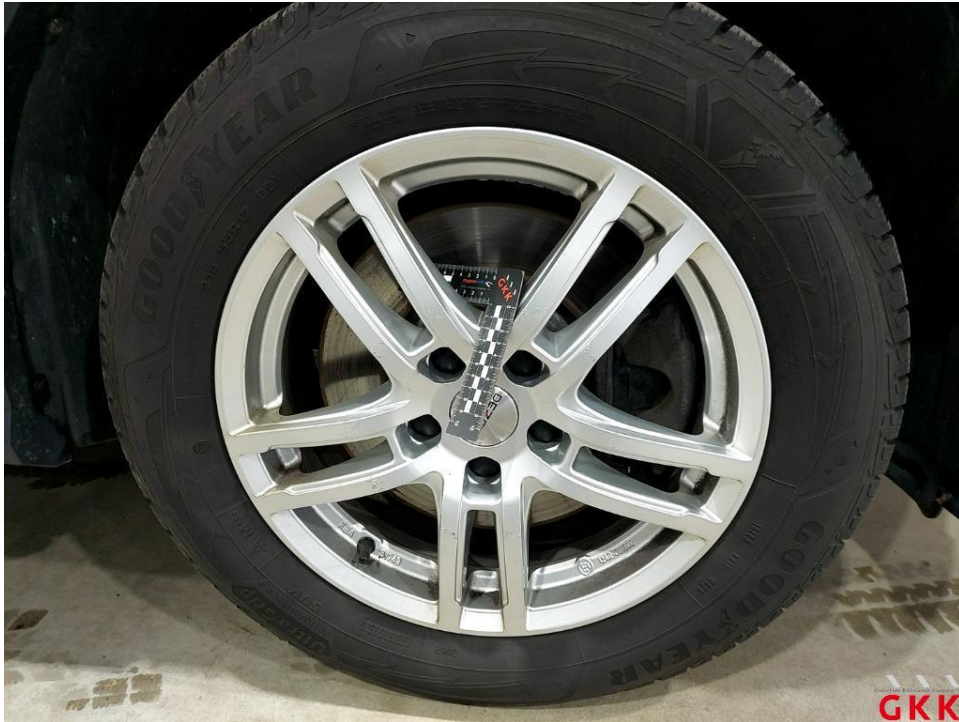
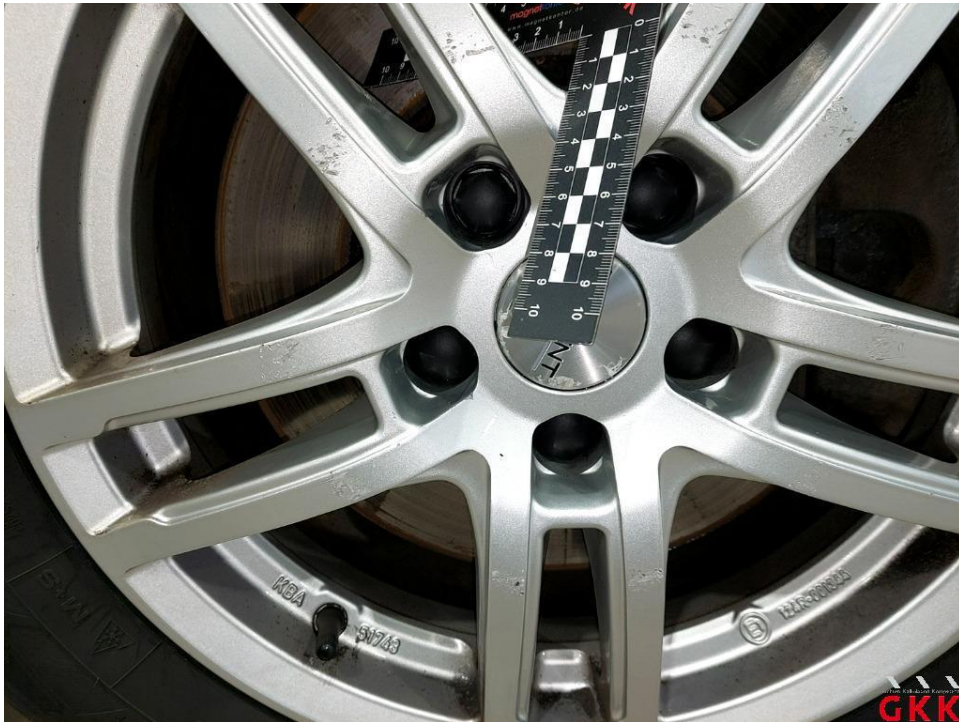
LM-Rad vorne rechts, verkratzt (Bild 31, Bild 32)

Bild 31. LM-Rad, vorne rechts, verkratzt, lackieren

Bild 32. LM-Rad, vorne rechts, verkratzt, lackieren
