WBA6N31020FK87718

Zustandsbericht

Date d'inspection: 11 févr. 2025

Numéro de protocole: 38364846

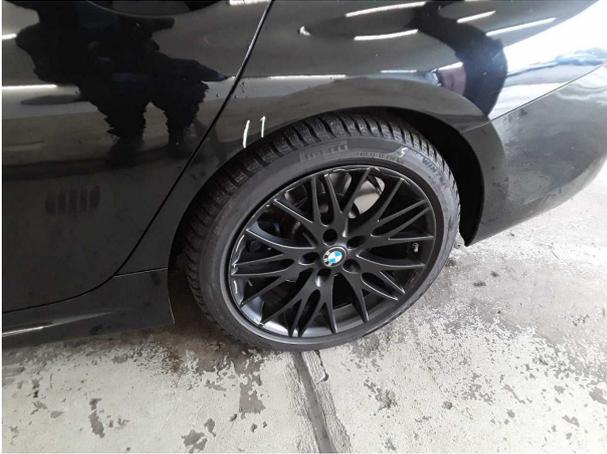
Dommage #2: Roue / Pneumatiques: Jante alliage arrière gauche...
Eraflé - Pas de moins-value

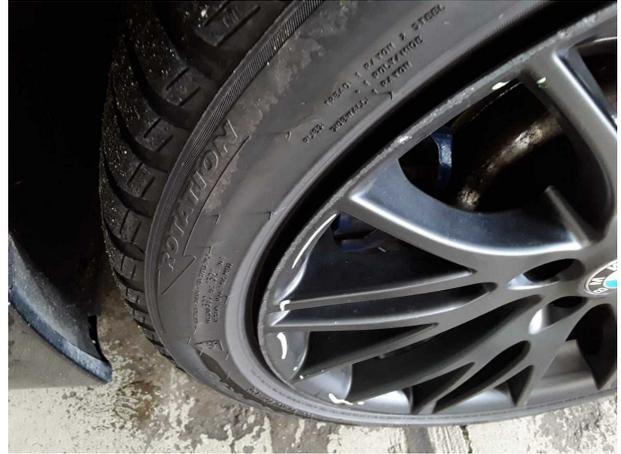
Dommage #2: Roue / Pneumatiques: Jante alliage arrière gauche -
Eraflé - Pas de moins-value

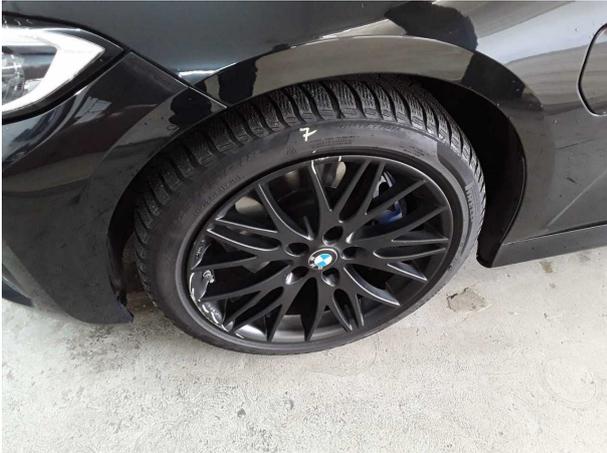
Dommage #3: Roue / Pneumatiques: Jante alliage avant gauche -
Eraflé - Pas de moins-value

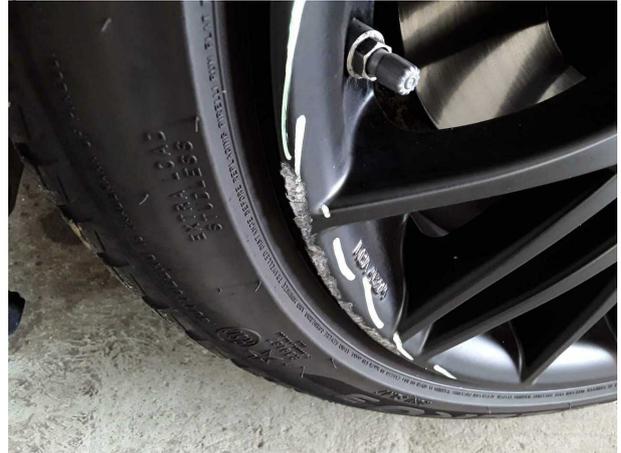
Dommage #3: Roue / Pneumatiques: Jante alliage avant gauche -
Eraflé - Pas de moins-value

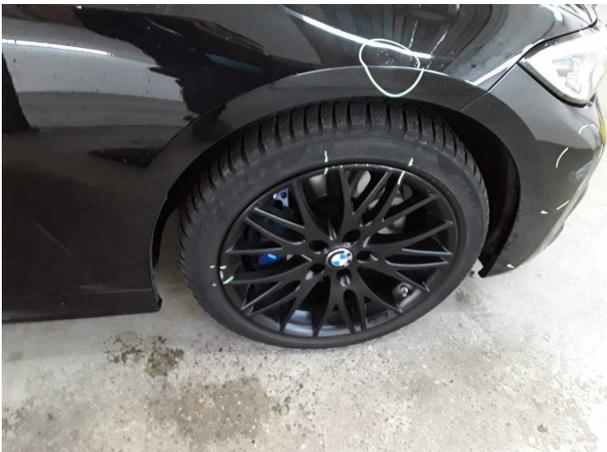
Dommage #4: Roue / Pneumatiques: Jante alliage avant droite -
Eraflé - Pas de moins-value

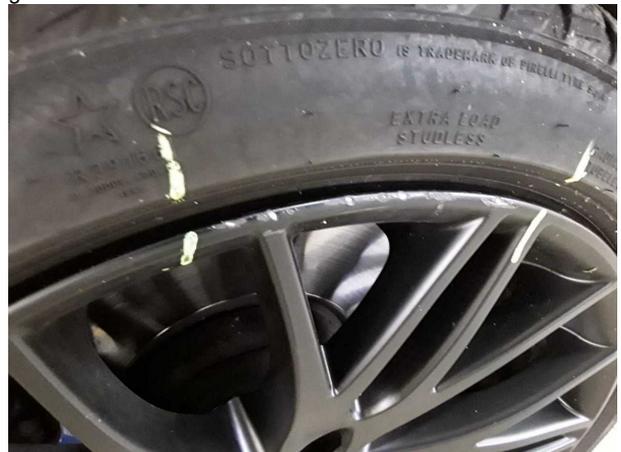
Dommage #4: Roue / Pneumatiques: Jante alliage avant droi...
- Eraflé - Pas de moins-value

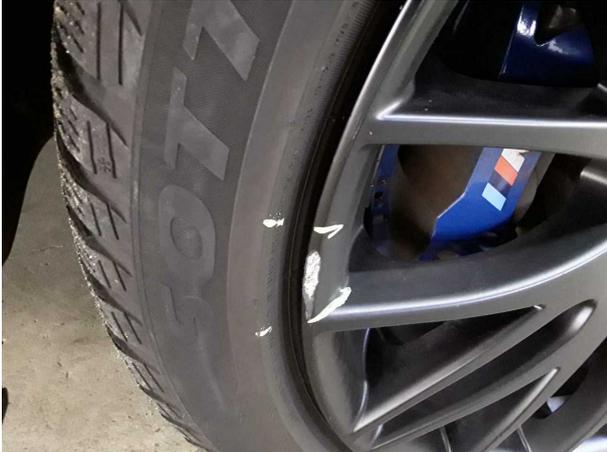
Domage #4: Roue / Pneumatiques: Jante alliage avant droite - Erafilé - Pas de moins-value

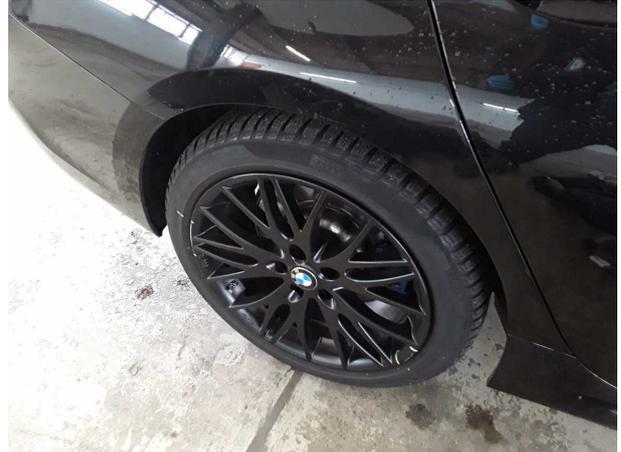
Domage #5: Roue / Pneumatiques: Jante alliage arrière droite - Erafilé - Pas de moins-value

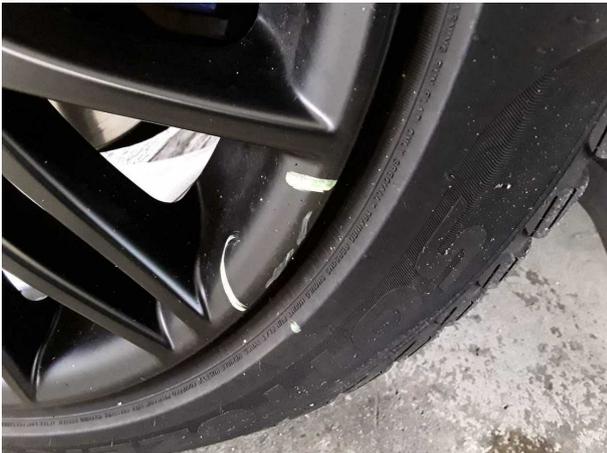
Domage #5: Roue / Pneumatiques: Jante alliage arrière droite - Erafilé - Pas de moins-value

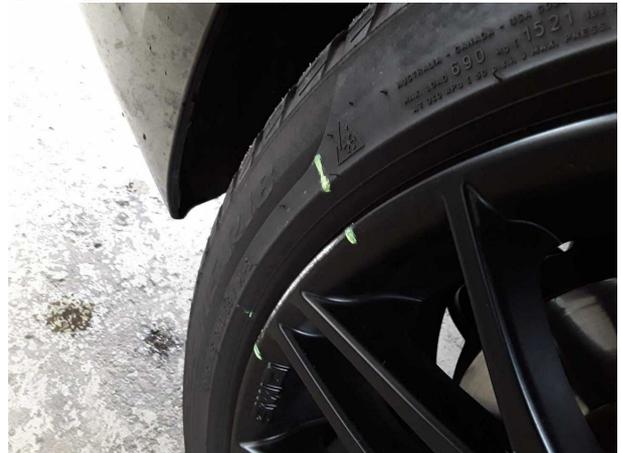
Domage #5: Roue / Pneumatiques: Jante alliage arrière droite - Erafilé - Pas de moins-value

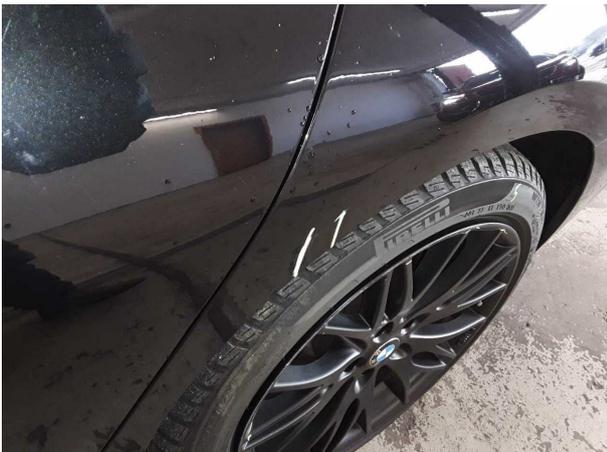
Domage #6: Panneau latéral arrière gauche: Paroi latérale - Rayure(s) - Revêtement/polissage

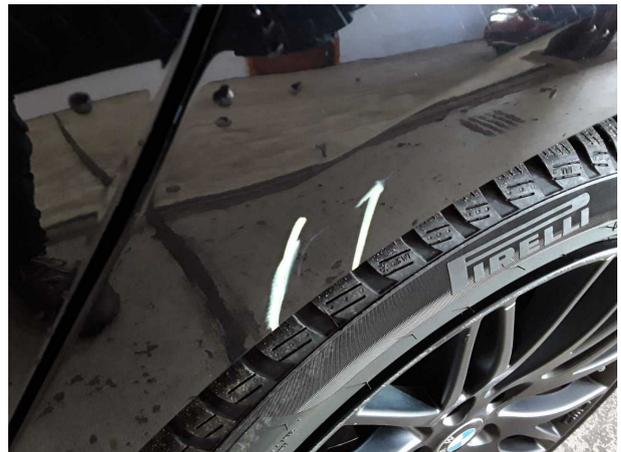
Domage #6: Panneau latéral arrière gauche: Paroi latérale - Rayure(s) - Revêtement/polissage

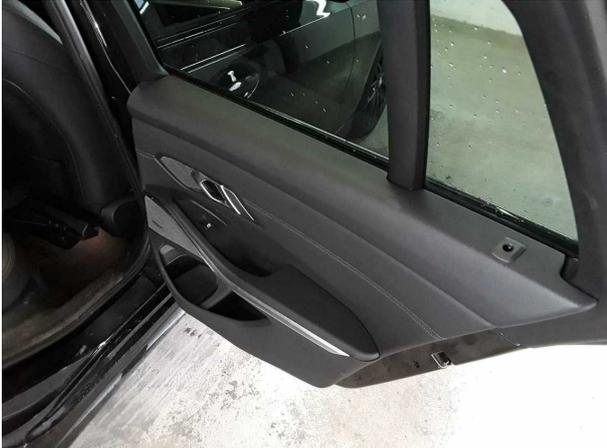
Domage #7: Habillages/Protections: Habillages/Protections (Stift Fehlt Tür hi re.) - Démontier/monter

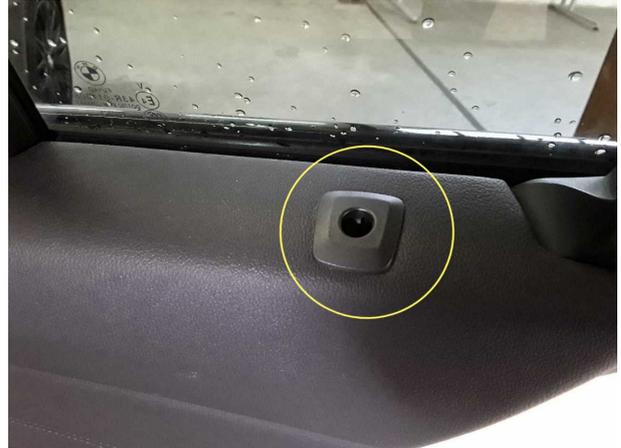
Domage #7: Habillages/Protections: Habillages/Protections (Stift Fehlt Tür hi re.) - Démontier/monter

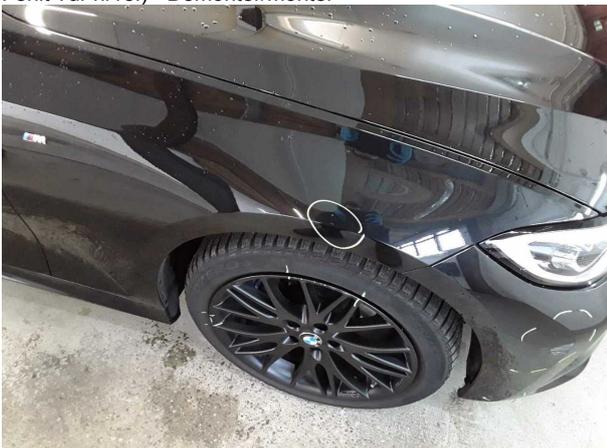
Domage #8: Garde-boue droit: Garde-boue droit - bosse(s) - B... travail de réparation

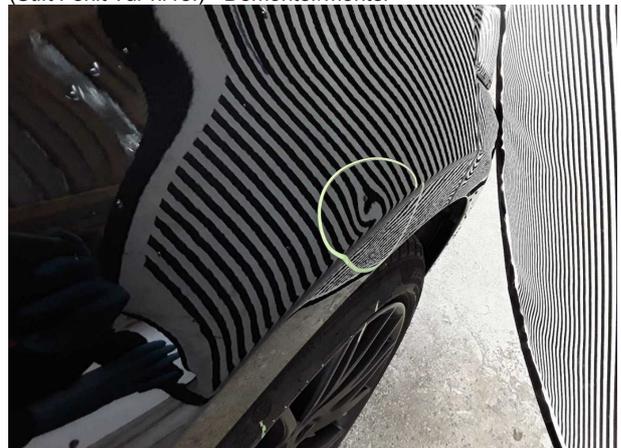
Domage #8: Garde-boue droit: Garde-boue droit - bosse(s) - Bon travail de réparation

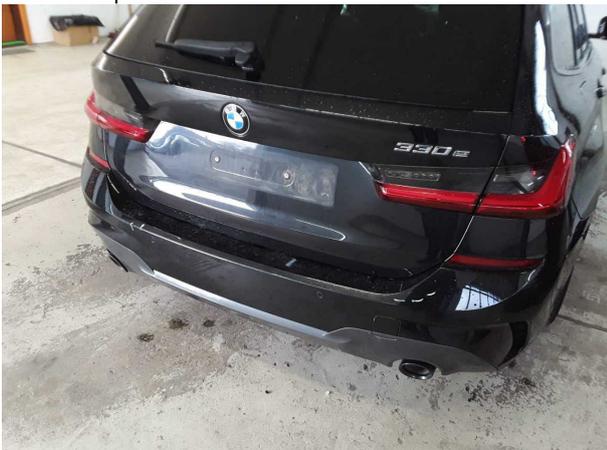
Domage #9: Pare-chocs arrière: Pare-chocs arrière - Erafilé - Réparation intelligente

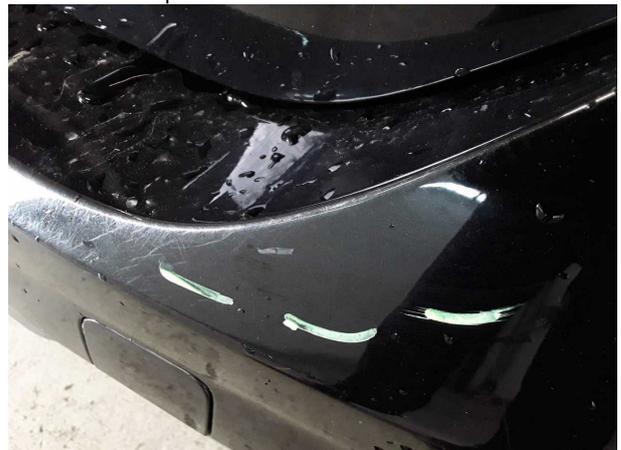
Domage #9: Pare-chocs arrière: Pare-chocs arrière - Erafilé - Réparation intelligente

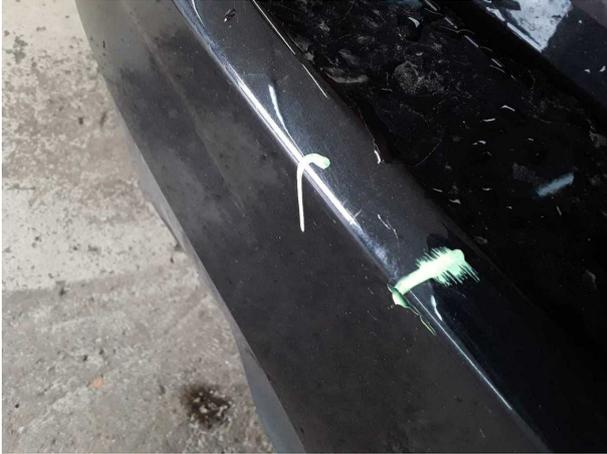
Domage #9: Pare-chocs arrière: Pare-chocs arrière - Erafilé - Réparation intelligente

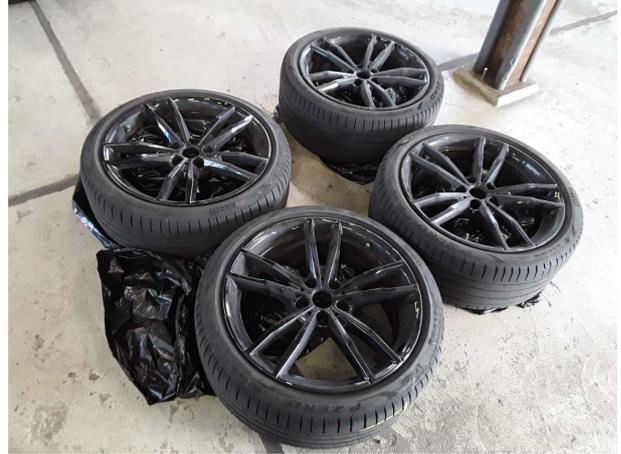
Domage #10: 2e Jeu de roues: 3 Jantes alliage - Erafilé - Diminution de valeur

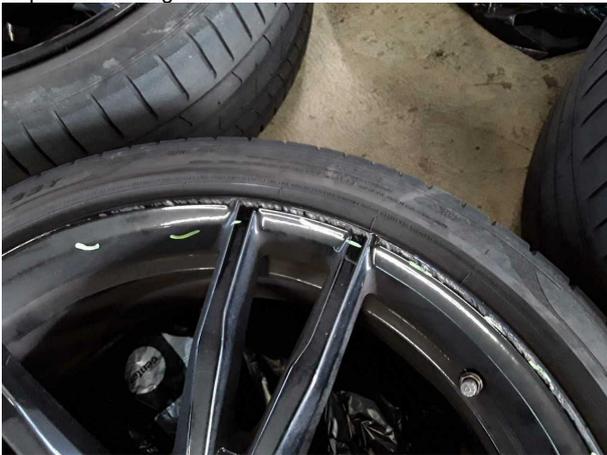
Domage #10: 2e Jeu de roues: 3 Jantes alliage - Erafilé - Diminution de valeur

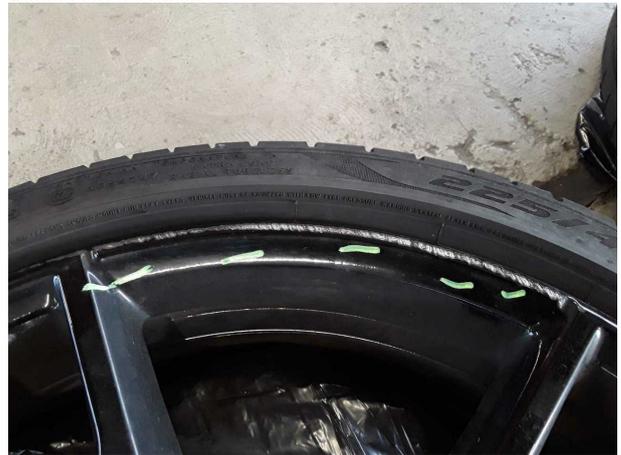
Domage #10: 2e Jeu de roues: 3 Jantes alliage - Erafilé - Diminution de valeur

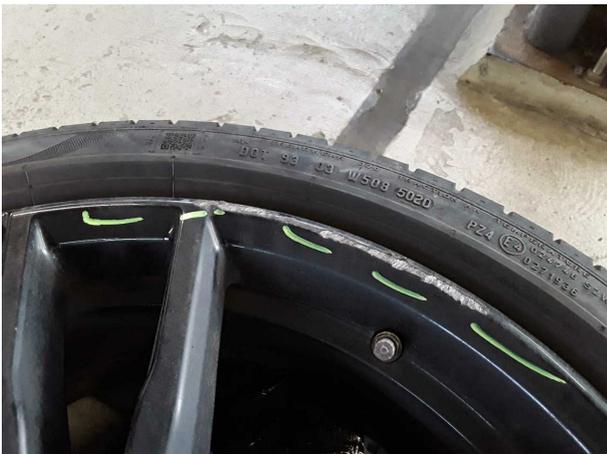
Domage #10: 2e Jeu de roues: 3 Jantes alliage - Erafilé - Diminution de valeur

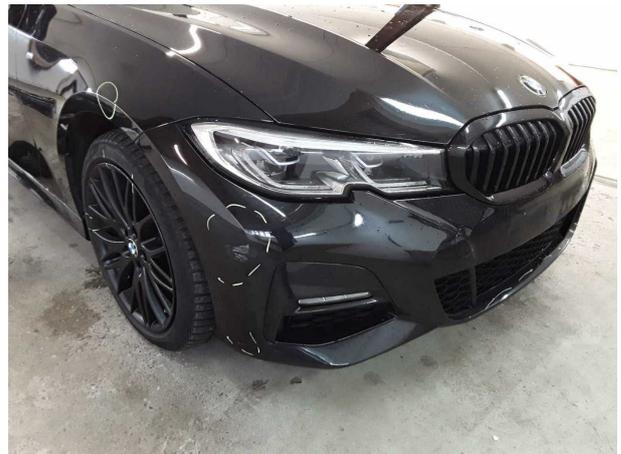
Domage #11: Pare-chocs avant: Pare-chocs avant - Erafilé - Réparer et repeindre

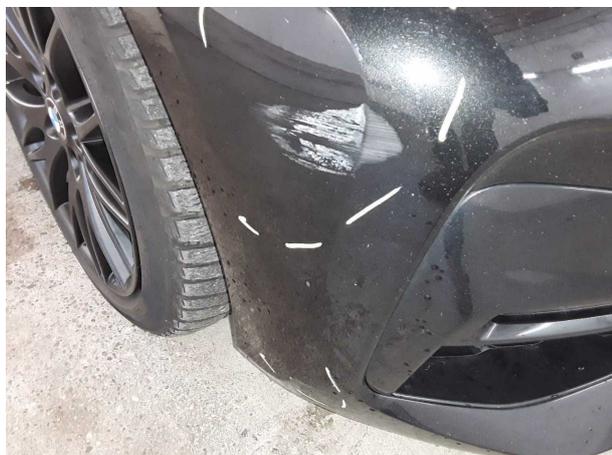
Domage #11: Pare-chocs avant: Pare-chocs avant - Erafilé - Réparer et repeindre

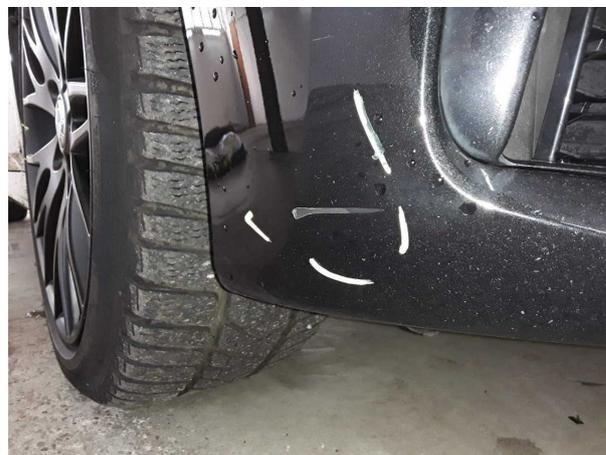
Domage #11: Pare-chocs avant: Pare-chocs avant - Erafilé - Réparer et repeindre

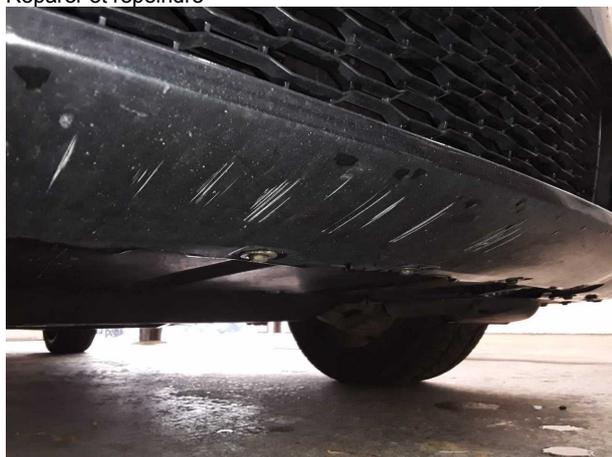
Domage #11: Pare-chocs avant: Pare-chocs avant - Erafilé - Réparer et repeindre

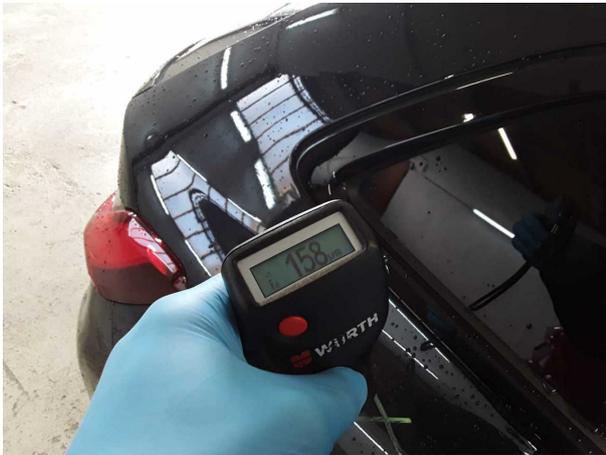
N°	Lieu
1	Garde-boue gauche, Panneau latéral arrière droit, Porte AvG, Effectué de manière professionnelle

Remises en peinture 1: Garde-boue gauche, Panneau latéral arrière droit, Porte AvG
