WBA6K51060FJ98514

Opérateur		Conditions d'inspection	Conditionnel : lumière/humidité/saleté
Immatriculation du véhicule		Kilométrage (Lu)	164 305 km
Constructeur	BMW	Maintenance suivante dans	25 000 km
Type/Modèle	330i	Certificat de contrôle technique (Rapport non disponible)	07/2025
Numéro de châssis	WBA6K51060FJ98514	Puissance / Cylindrée	190 kW / 1 998 ccm
Première immatriculation	3 juil. 2020	Garnissage/Couleur	/
Dernière maintenance	12/2024, 159 207 km	Peinture	
Type de carburant	Essence	Boîte de vitesses	Automatique

Zustandsbericht

Numéro de protocole: 38348586

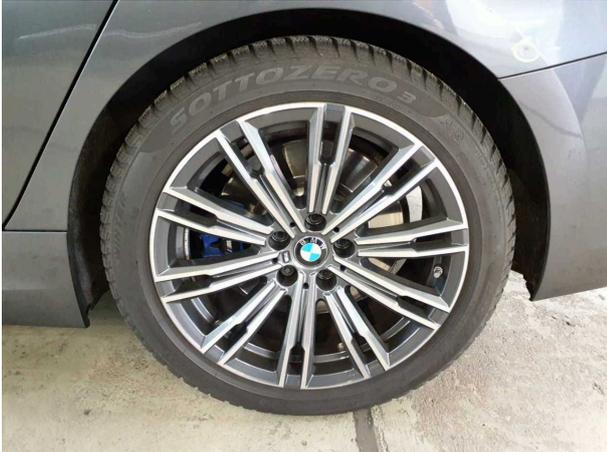
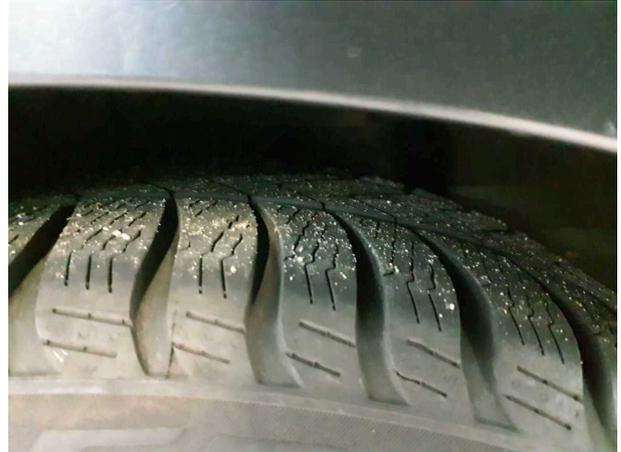
Dommage #1: Roue / Pneumatiques: Pneumatiques droite - Usé - Pas de moins-value

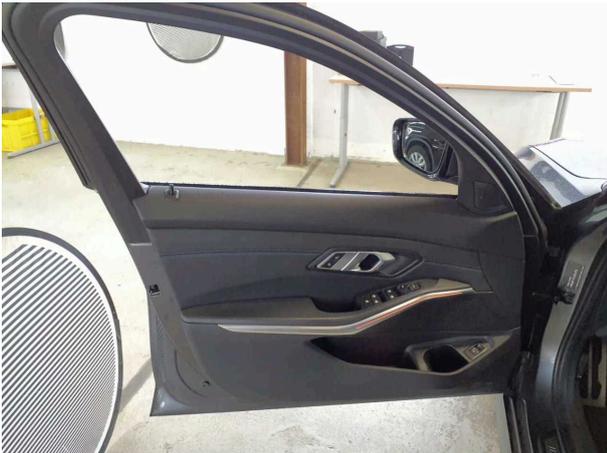
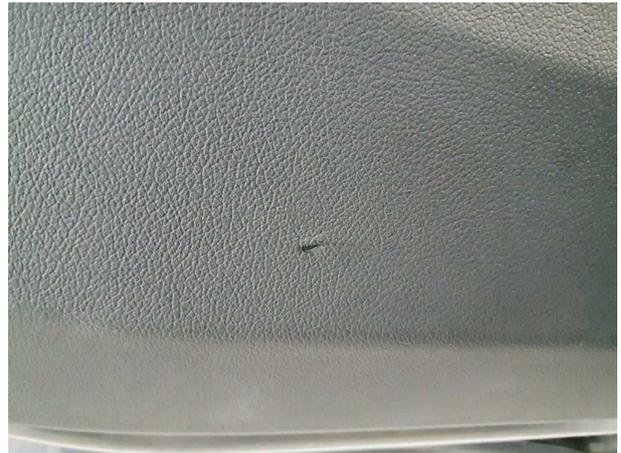
Dommage #2: Habillages/Protections: Habillage porte avant gauche - Dommages - Diminution de valeur

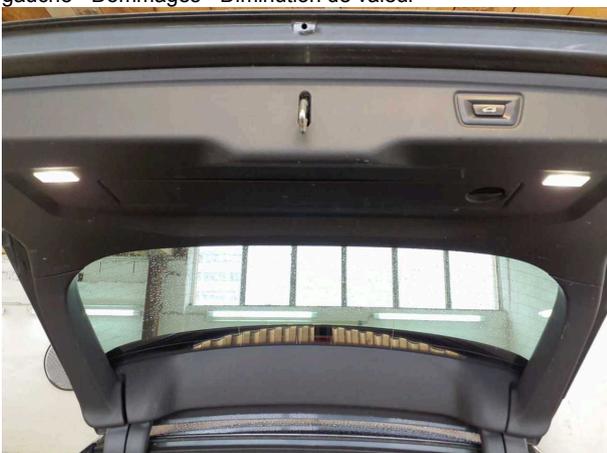
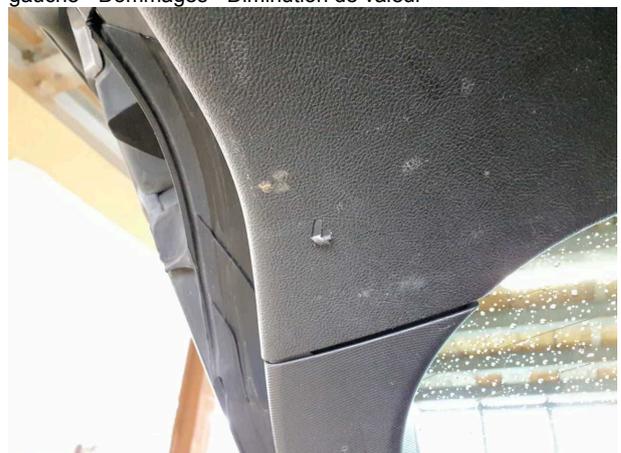
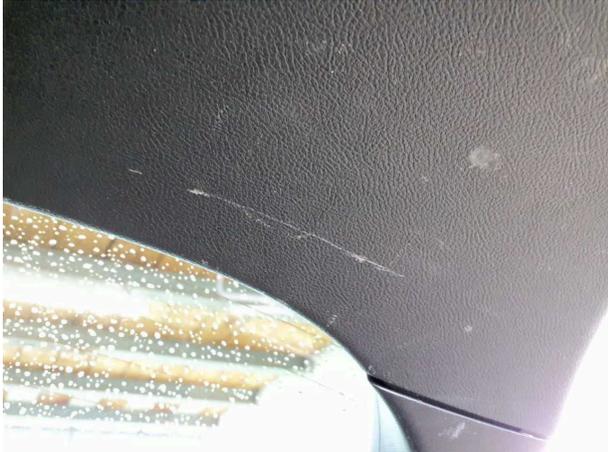
Dommage #3: Habillages/Protections: Couvercle de coffre - garniture intérieure - Erafilé - Diminution de valeur

Domage #3: Habillages/Protections: Couvercle de coffre - garniture intérieure - Eraflé - Diminution de valeur

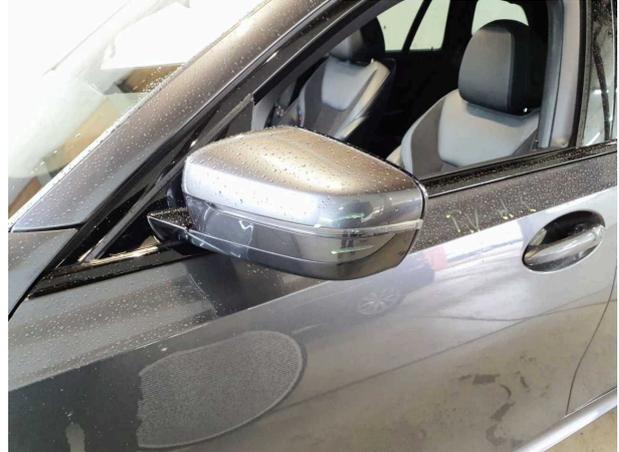
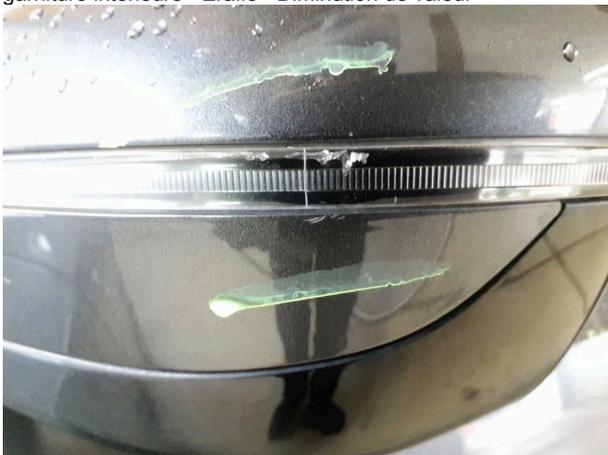
Domage #5: Rétroviseur gauche: Capuchon - Eraflé - Réparation intelligente

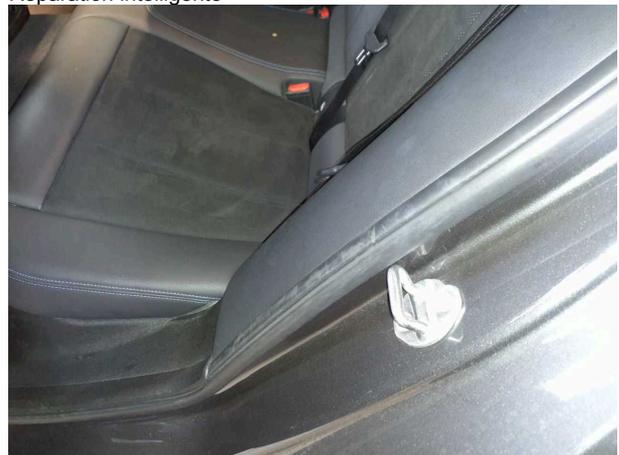
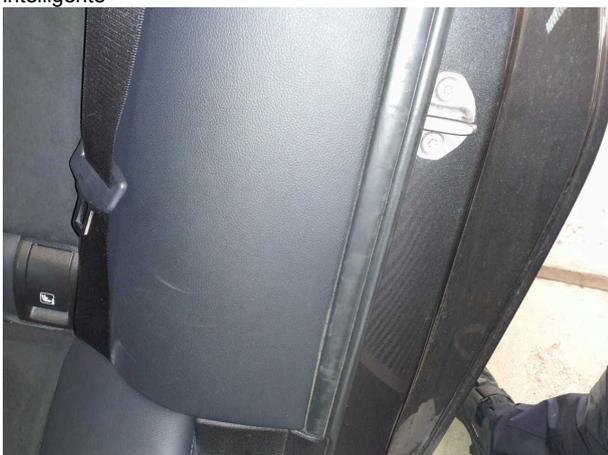
Domage #6: Porte ArG: Joint de porte (Innen) - Erafure - Remplacer

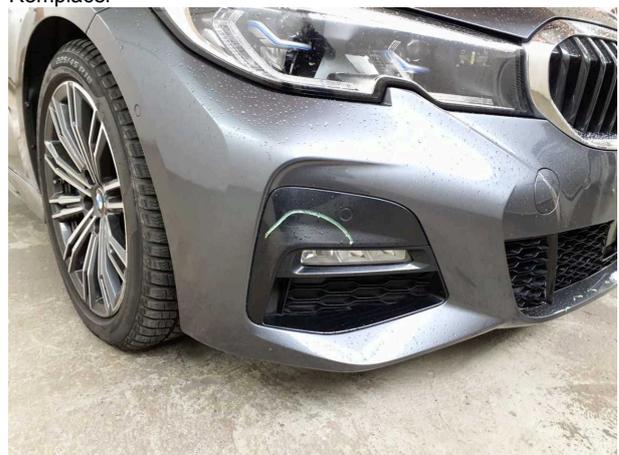
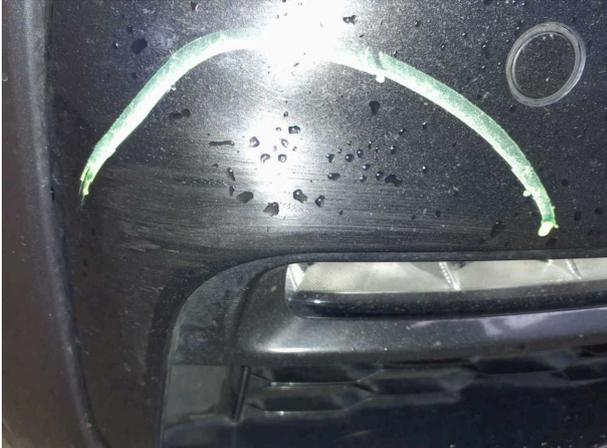
Domage #7: Pare-chocs avant: Cache pare-chocs avant (V... - Eraflé - Remplacer

Domage #7: Pare-chocs avant: Cache pare-chocs avant (VR) - Erafilé - Remplacer

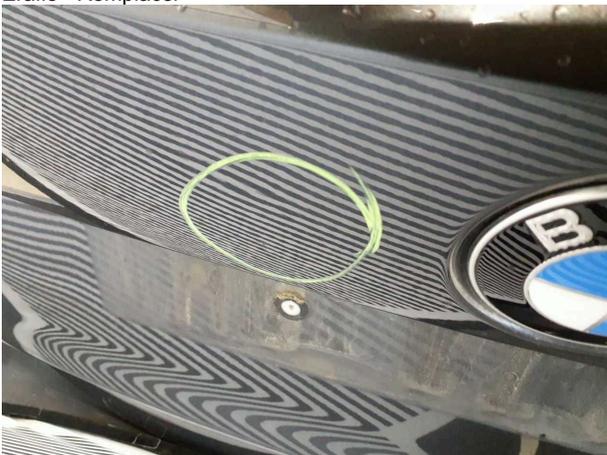
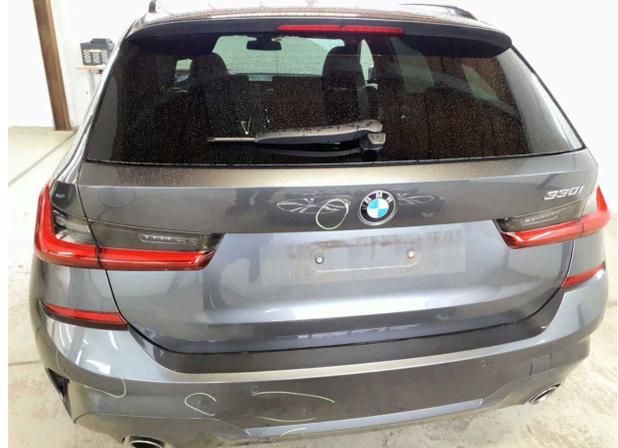
Domage #8: Hayon/Porte arrière: Couvercle de coffre - bosse(...)
Bon travail de réparation

Domage #8: Hayon/Porte arrière: Couvercle de coffre - bosse(s) - Bon travail de réparation

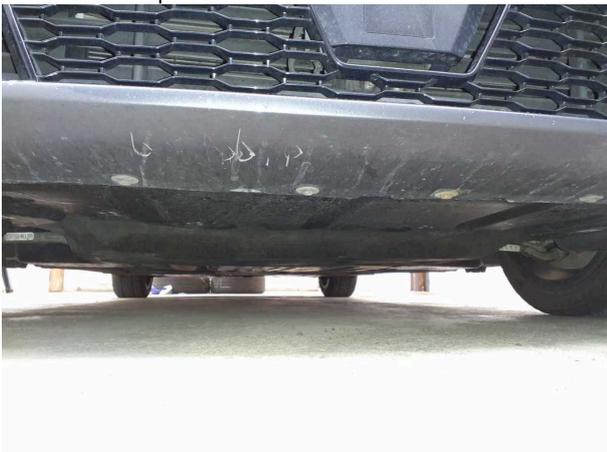
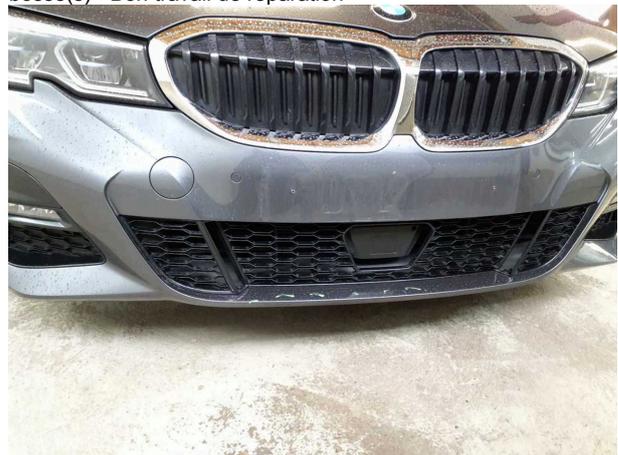
Domage #9: Pare-chocs avant: Pare-chocs avant - Erafilé - Réparation intelligente

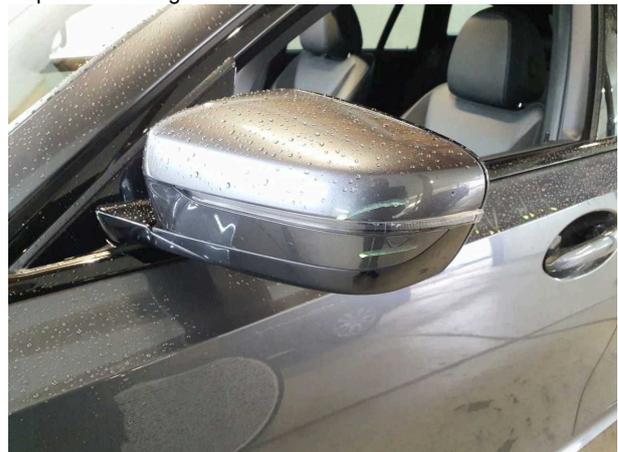
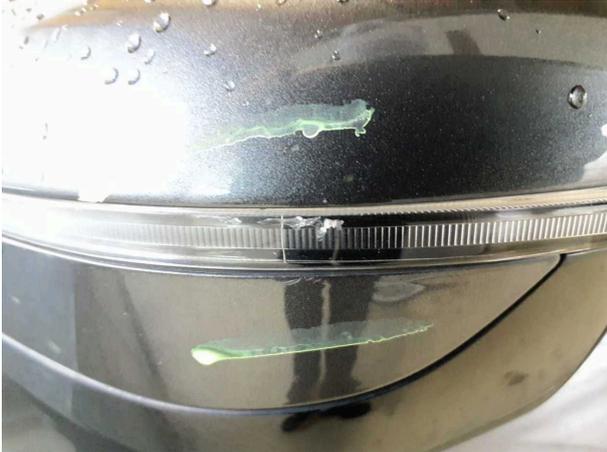
Domage #10: Clignotant avant: Rétroviseur gauche - Erafilé - Remplacer

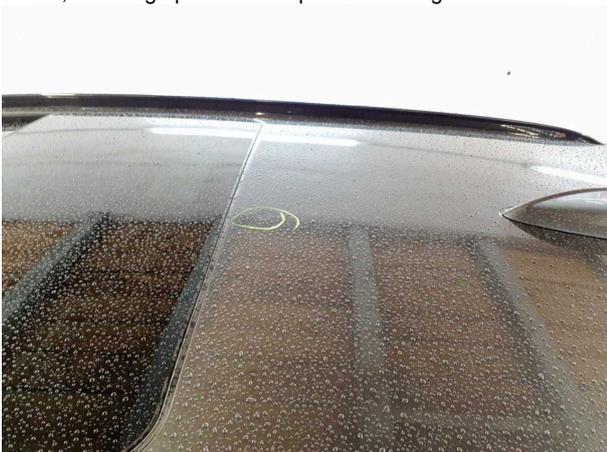
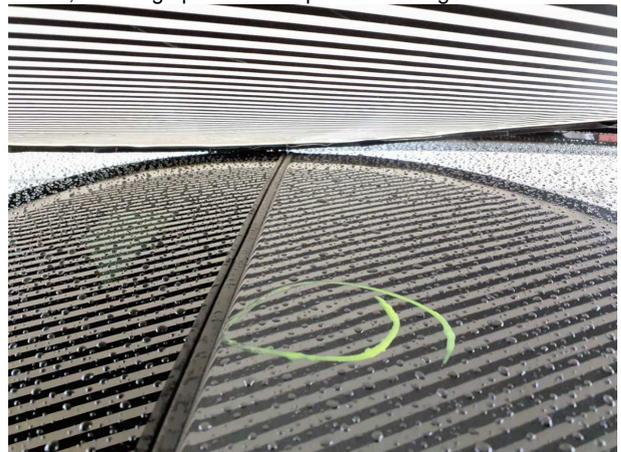
Domage #12: Toit: Toit - bosse(s) - Bon travail de réparation

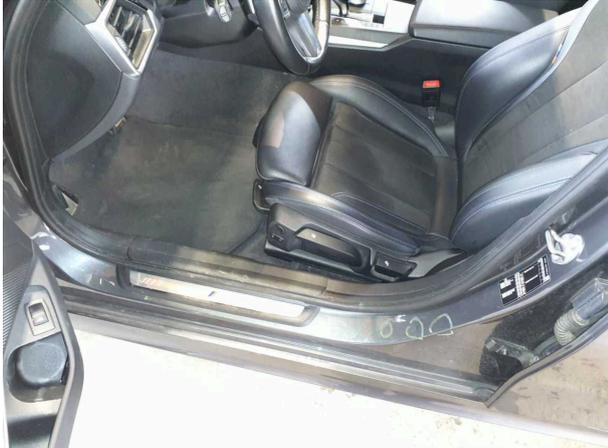
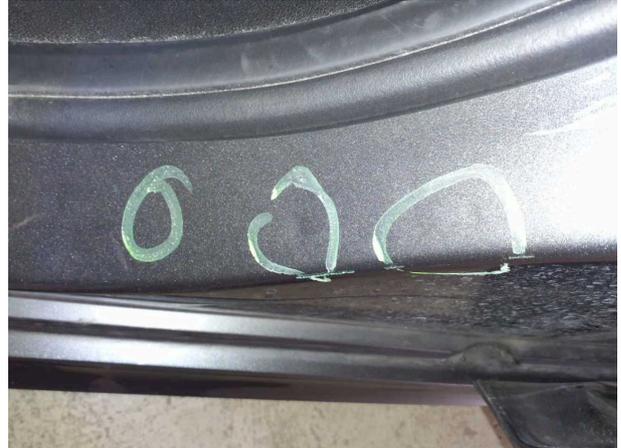
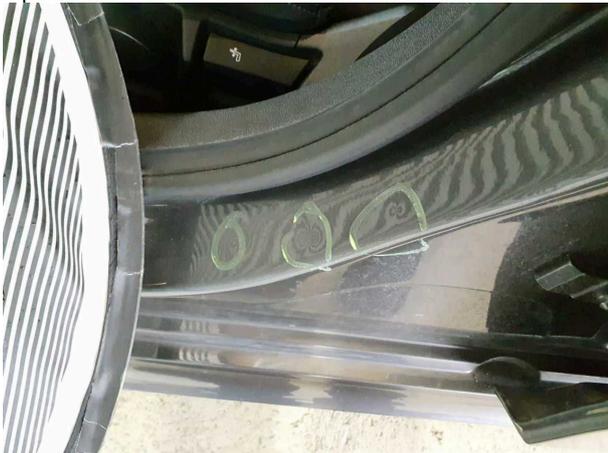
13	Seuil gauche	Accès - bosse(s) - Bon travail de réparation
14	2e Jeu de roues	Jeu de jantes alliage complet - Erafilé - Diminution de valeur
15	Vitrage	Pare-brise - Dommage causé par des cailloux - Remplacer
16	Pare-chocs arrière	Pare-chocs arrière - Erafilé - Réparer et repeindre
17	Porte ArD	Porte - Dommage causé par des cailloux - Réparer et repeindre

Domage #13: Seuil gauche: Accès - bosse(s) - Bon travail de réparation

Domage #13: Seuil gauche: Accès - bosse(s) - Bon travail ... réparation

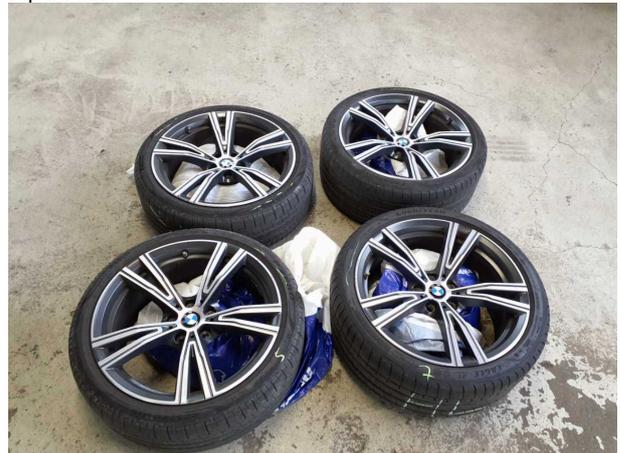
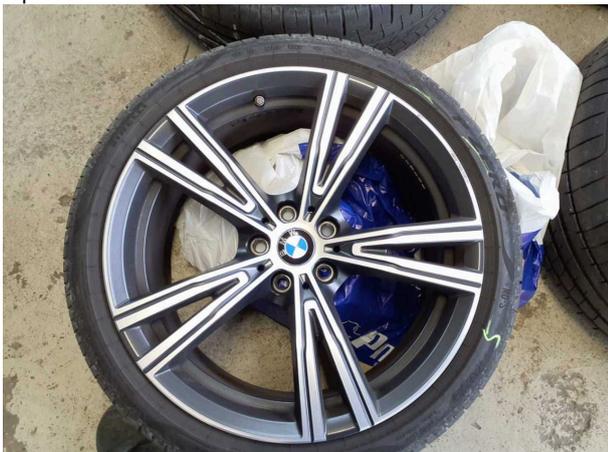
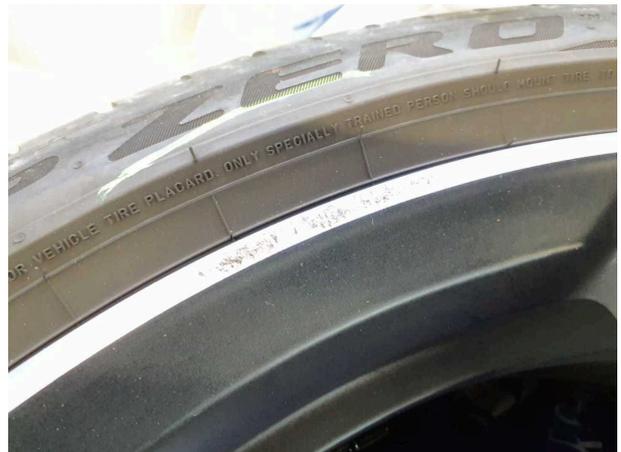
Domage #14: 2e Jeu de roues: Jeu de jantes alliage complet - Eraflé - Diminution de valeur

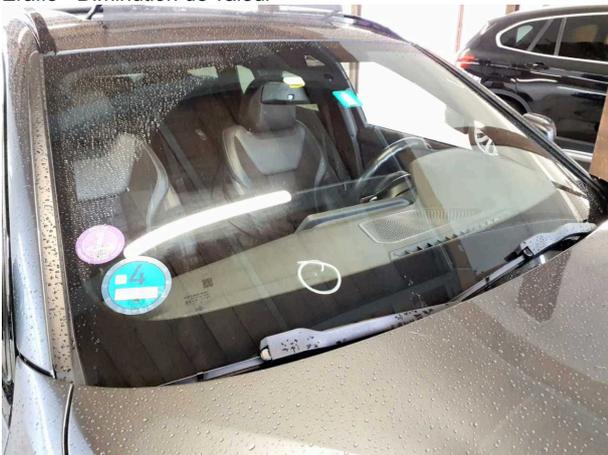
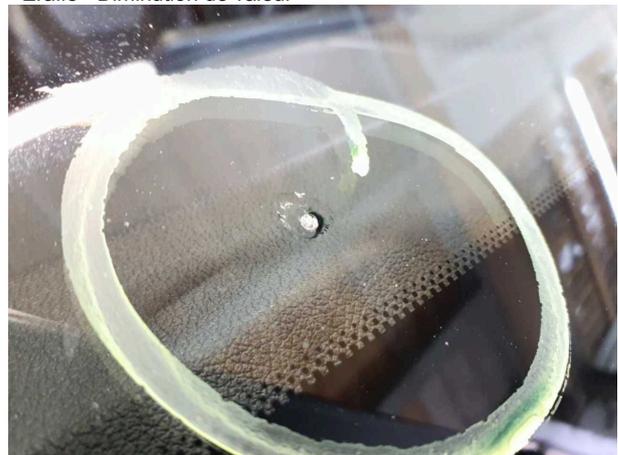
Domage #15: Vitrage: Pare-brise - Dommage causé par des cailloux - Remplacer

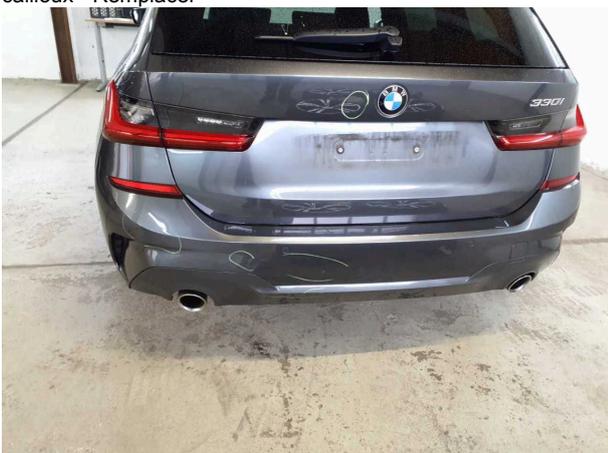
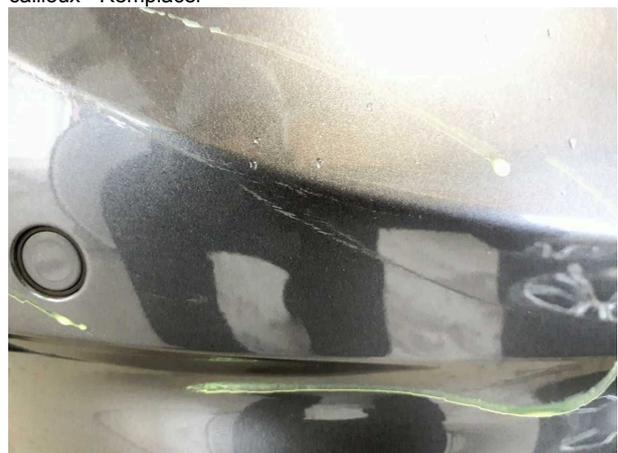
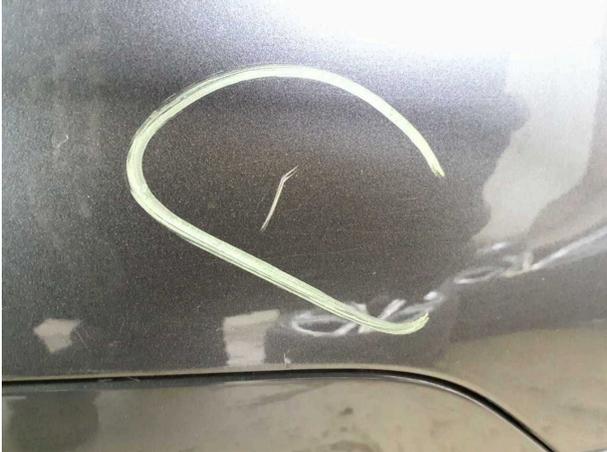
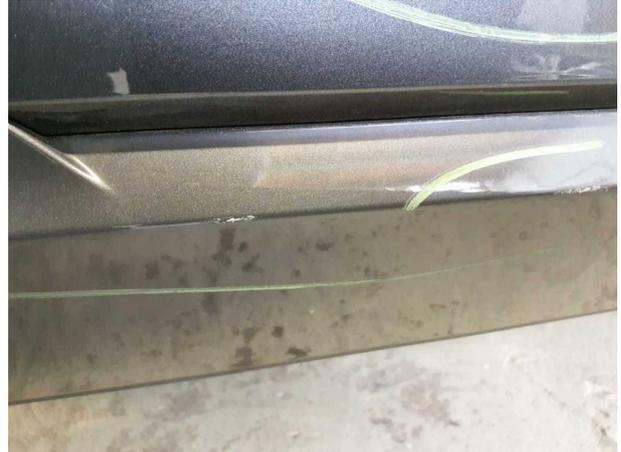
Domage #16: Pare-chocs arrière: Pare-chocs arrière - Eraflé - Réparer et repeindre

Domage #16: Pare-chocs arrière: Pare-chocs arrière - Erafilé - Réparer et repeindre

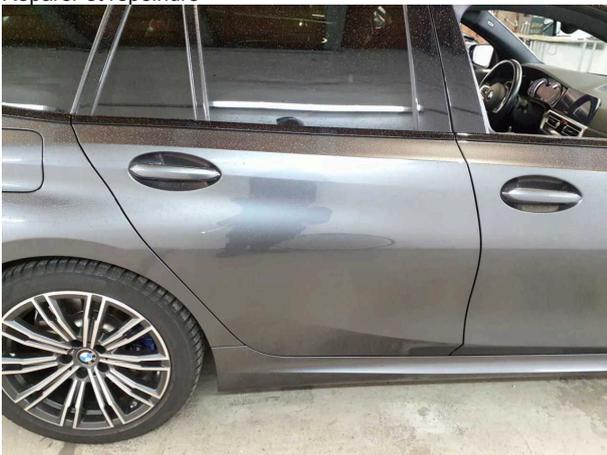
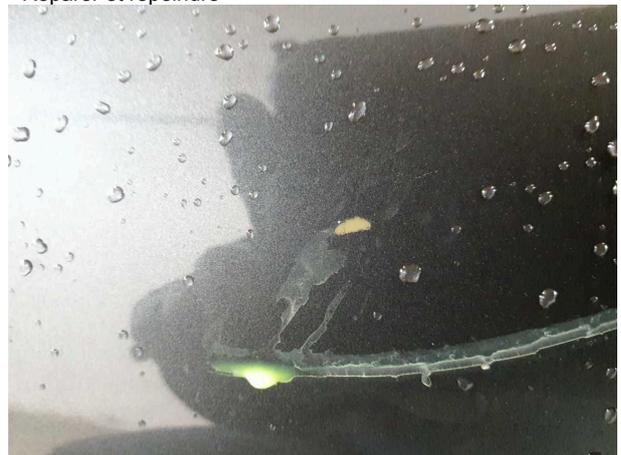
Domage #17: Porte ArD: Porte - Dommage causé par des cailloux - Réparer et repeindre
