**WBA6N71020FL27089**

## Zustandsbericht

**TÜV SÜD Auto Plus GmbH**  
Gutenbergstr. 13  
70771 Leinfelden-Echterdingen

Date d'inspection: 28 févr. 2025  
**Numéro de protocole: 38641725**  
Date de livraison: 28 févr. 2025

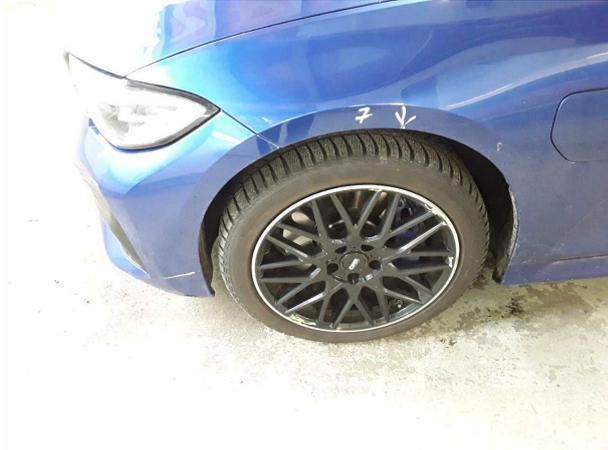
**Dommage #1:** Roue / Pneumatiques: Jante alliage avant gauche - Erafé - Pas de moins-value

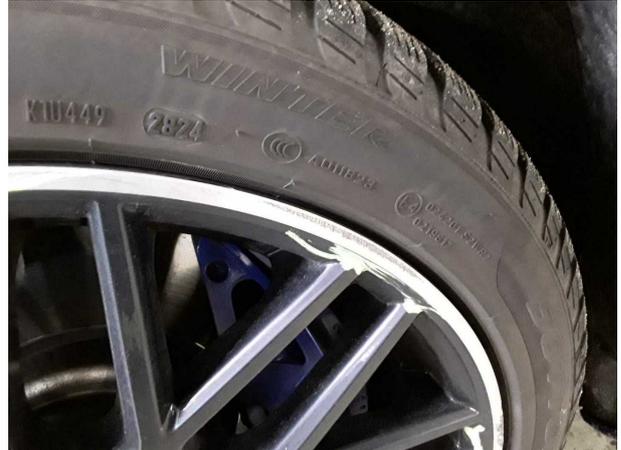
**Dommage #1:** Roue / Pneumatiques: Jante alliage avant gauche - Erafé - Pas de moins-value

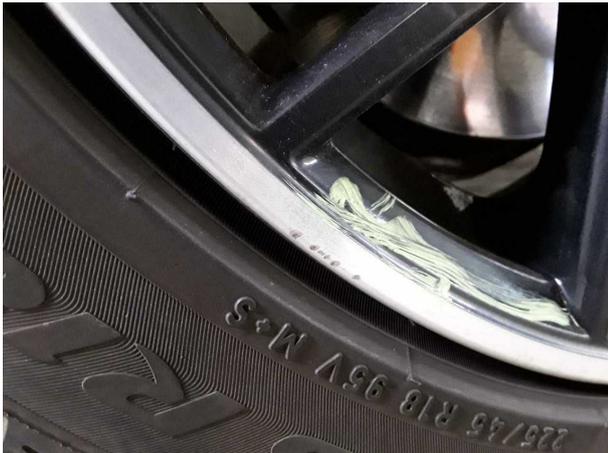
**Dommage #1:** Roue / Pneumatiques: Jante alliage avant gauche - Erafé - Pas de moins-value

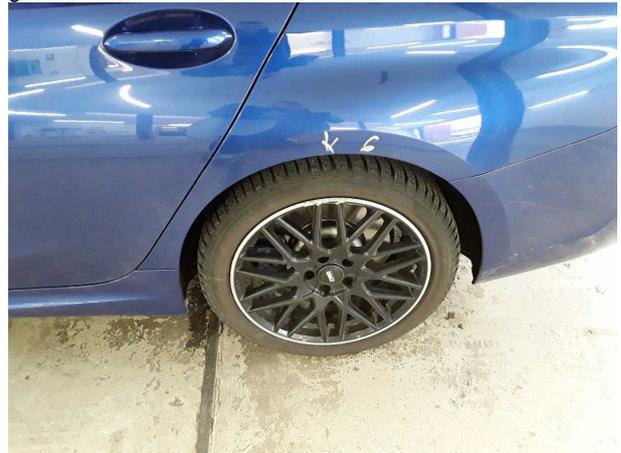
**Dommage #2:** Roue / Pneumatiques: Jante alliage arrière gauche - Erafé - Pas de moins-value

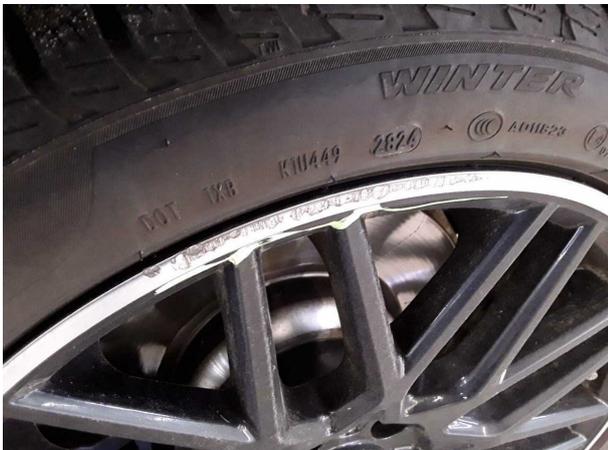
**Dommage #2:** Roue / Pneumatiques: Jante alliage arrière gauche... Erafé - Pas de moins-value

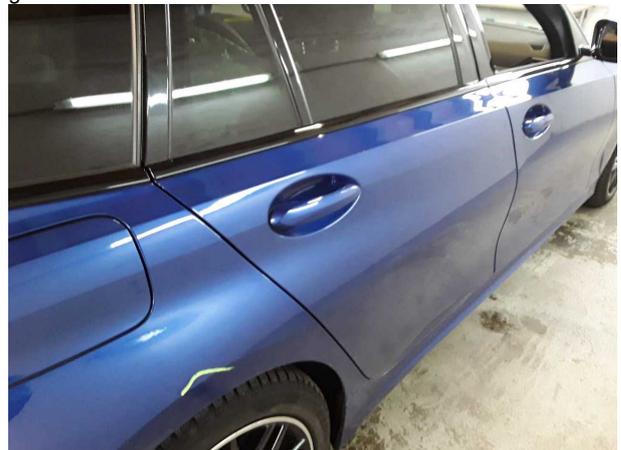
**Dommage #3:** Porte ArD: Porte - Erafé - Pas de moins-value

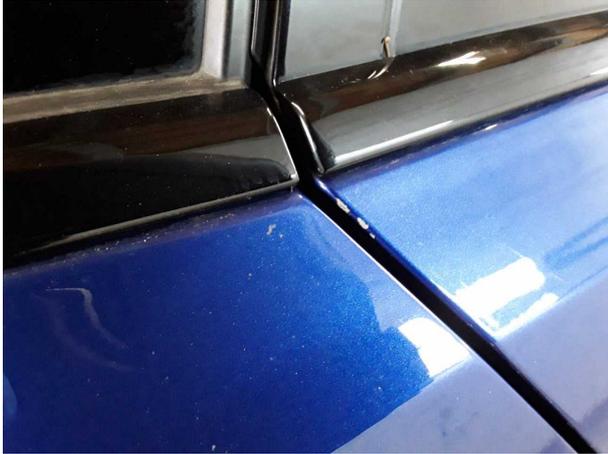
**Domage #3:** Porte ArD: Porte - Erafilé - Pas de moins-value

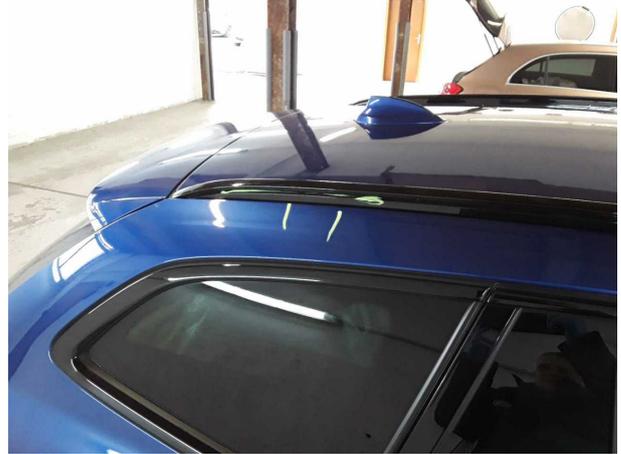
**Domage #4:** Toit: Rail de toit droit - Erafilé - Diminution de valeur

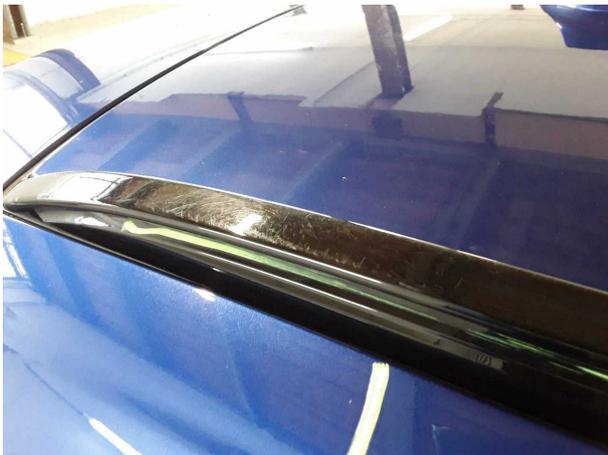
**Domage #4:** Toit: Rail de toit droit - Erafilé - Diminution de valeur

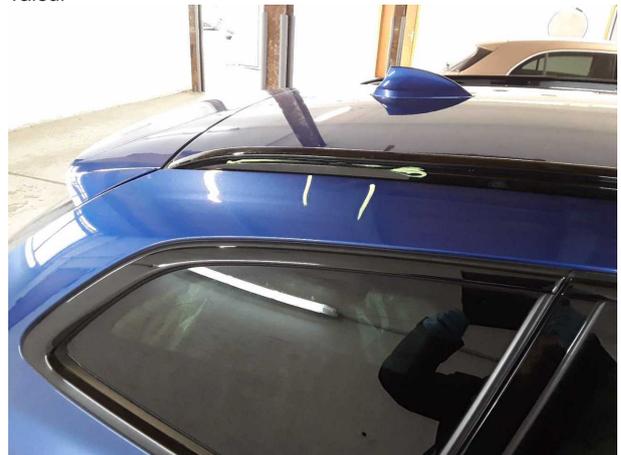
**Domage #5:** Toit: Rail de toit droit - Erafilé - Réparation intelligente

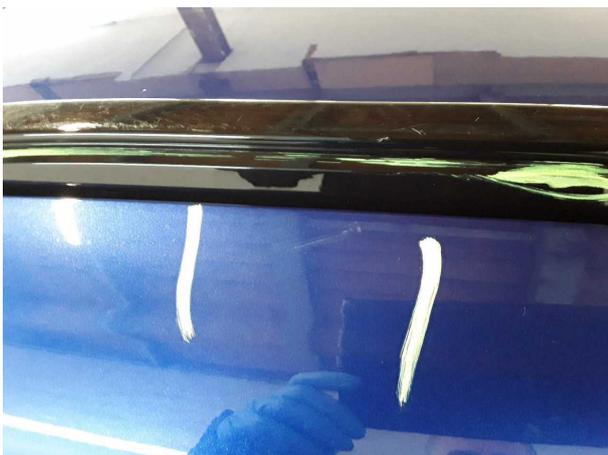
**Domage #5:** Toit: Rail de toit droit - Erafilé - Réparation intelligente

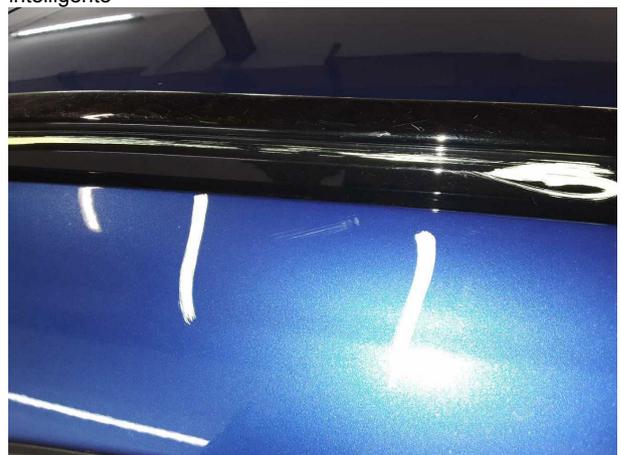
**Domage #5:** Toit: Rail de toit droit - Erafilé - Réparation intelligente

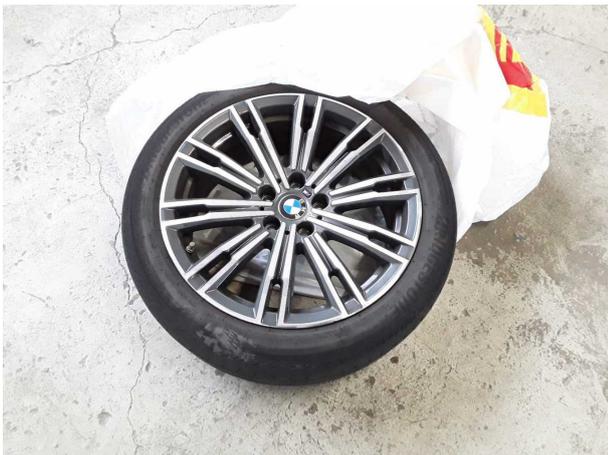
**Domage #7:** 2e Jeu de roues: 1 Pneu - Dommages - Remplacer

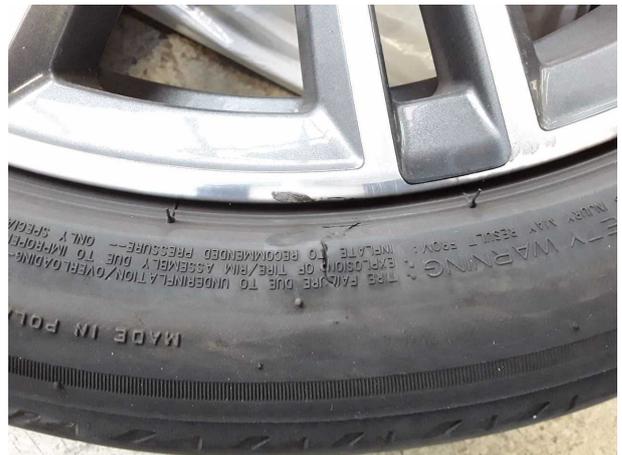
**Domage #7:** 2e Jeu de roues: 1 Pneu - Dommages - Remplacer

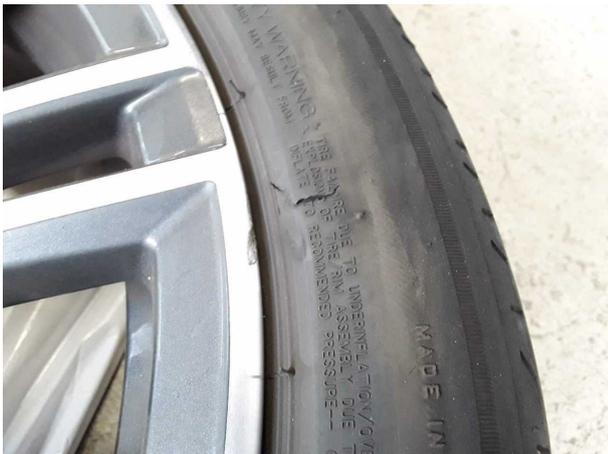
**Domage #7:** 2e Jeu de roues: 1 Pneu - Dommages - Remplacer

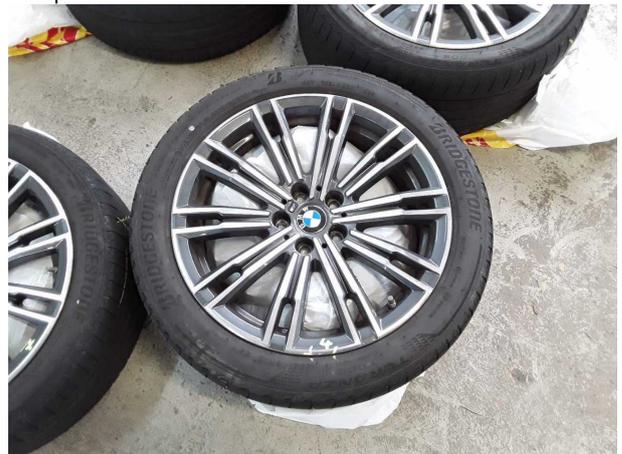
**Domage #8:** 2e Jeu de roues: 2 Jantes alliage - Eraflé - Diminution de valeur

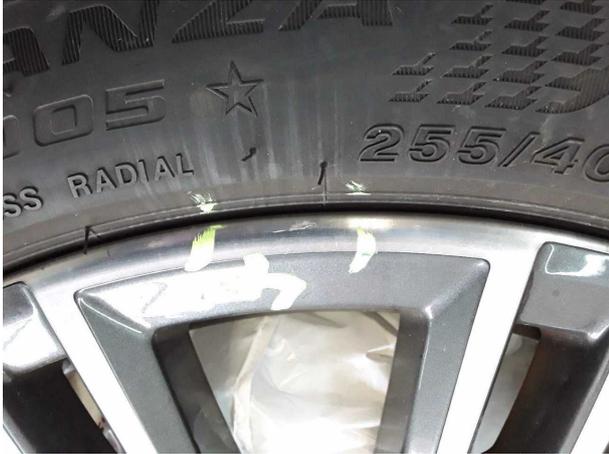
**Domage #8:** 2e Jeu de roues: 2 Jantes alliage - Erafilé - Diminution de valeur

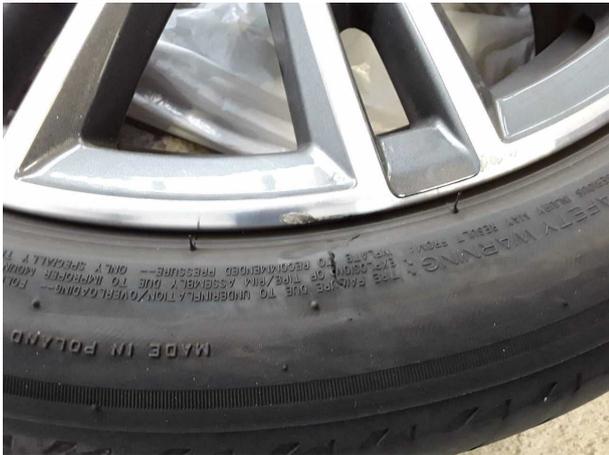
**Domage #8:** 2e Jeu de roues: 2 Jantes alliage - Erafilé - Diminution de valeur

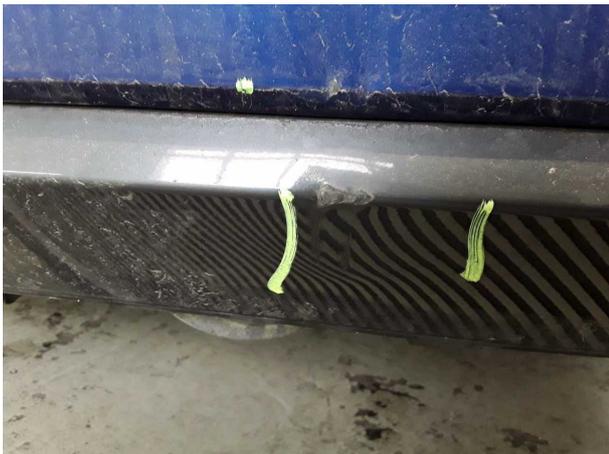
**Domage #9:** Pare-chocs arrière: Becquet - Erafilé - Remplacer

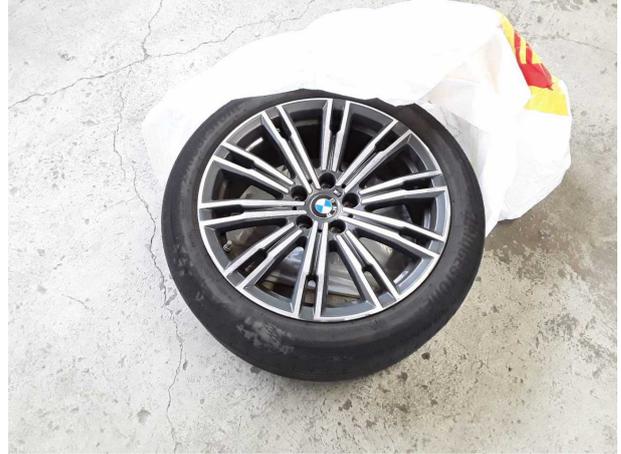
**Domage #8:** 2e Jeu de roues: 2 Jantes alliage - Erafilé - Diminution de valeur

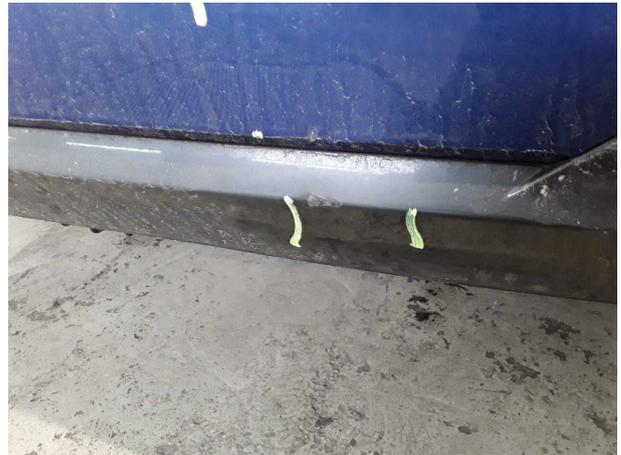
**Domage #9:** Pare-chocs arrière: Becquet - Erafilé - Remplacer

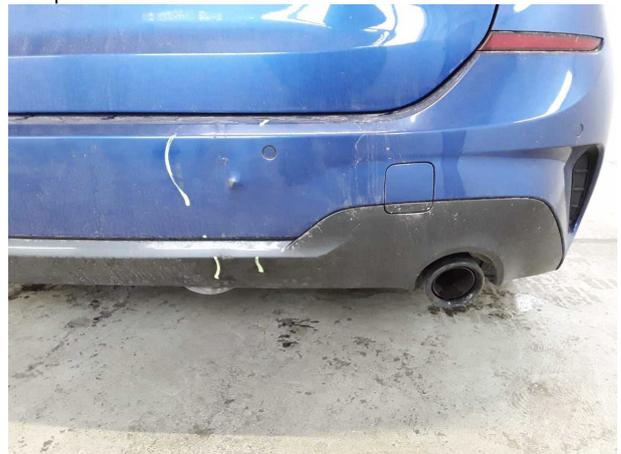
**Domage #9:** Pare-chocs arrière: Becquet - Erafilé - Remplacer

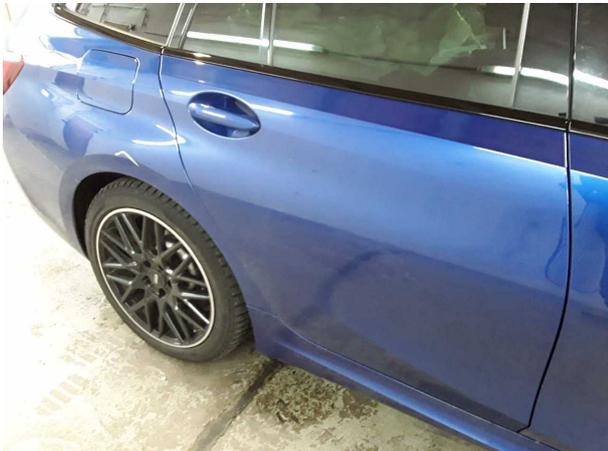
**Domage #10:** Porte ArD: Porte - Eraflé - Réparer et repeindre

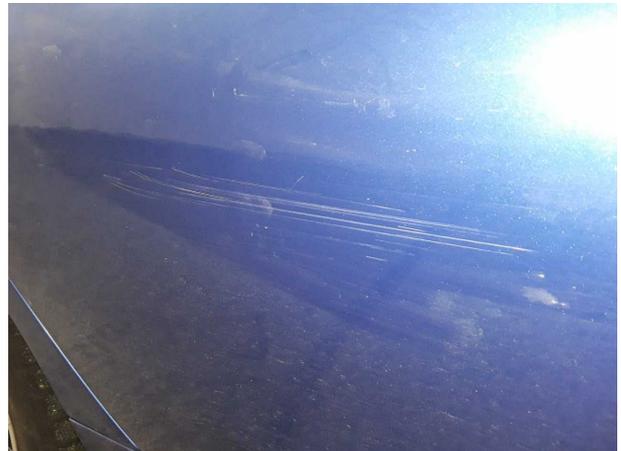
**Domage #10:** Porte ArD: Porte - Eraflé - Réparer et repeindre

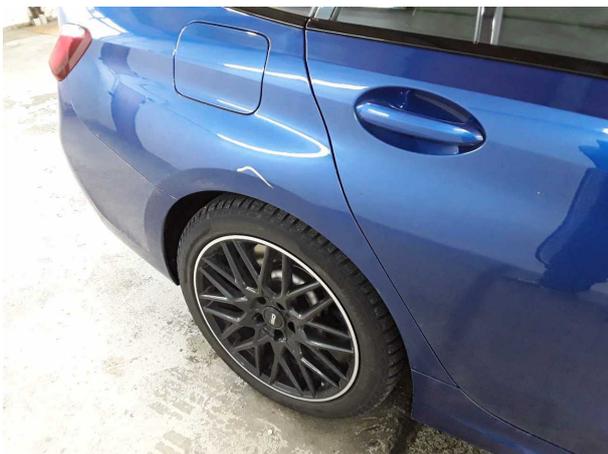
**Domage #11:** Panneau latéral arrière droit: Paroi latérale - Bos...  
dommage peinture - Réparer et repeindre

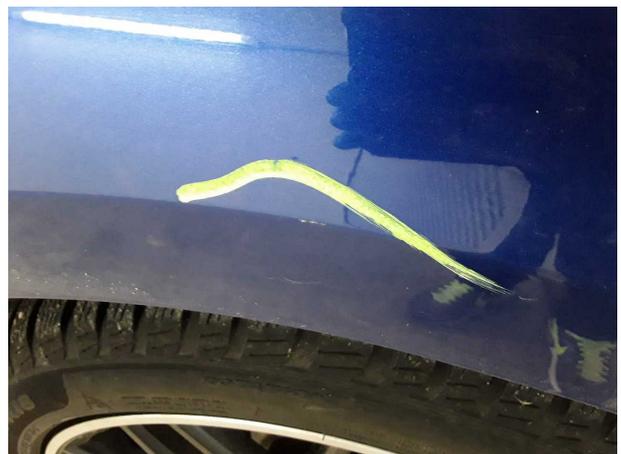
**Domage #11:** Panneau latéral arrière droit: Paroi latérale -  
Bosse, dommage peinture - Réparer et repeindre

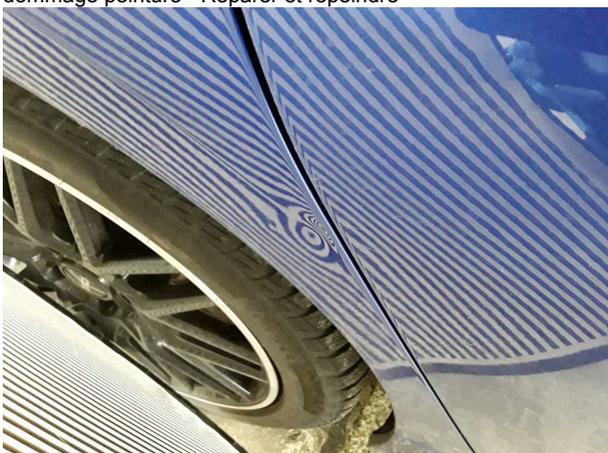
**Domage #11:** Panneau latéral arrière droit: Paroi latérale - Bos...  
dommage peinture - Réparer et repeindre

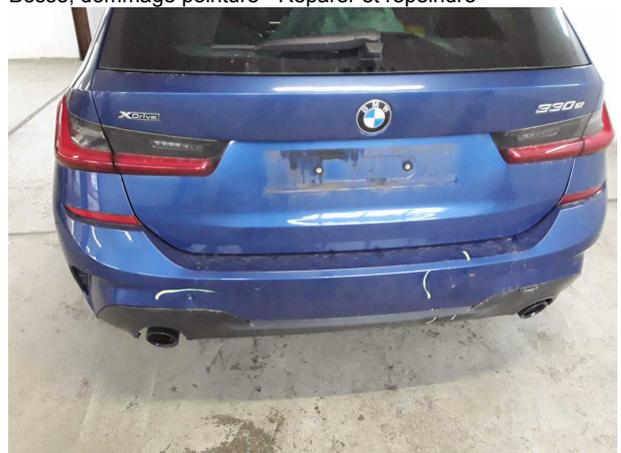
**Domage #12:** Pare-chocs arrière: Pare-chocs arrière -  
Déformé - Remplacer

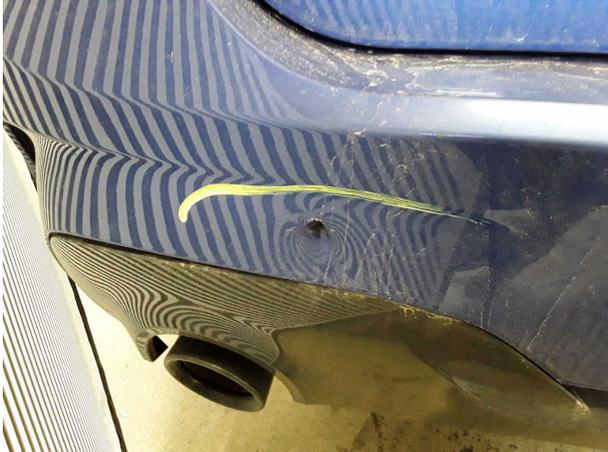
**Domage #12:** Pare-chocs arrière: Pare-chocs arrière - Déformé - Remplacer

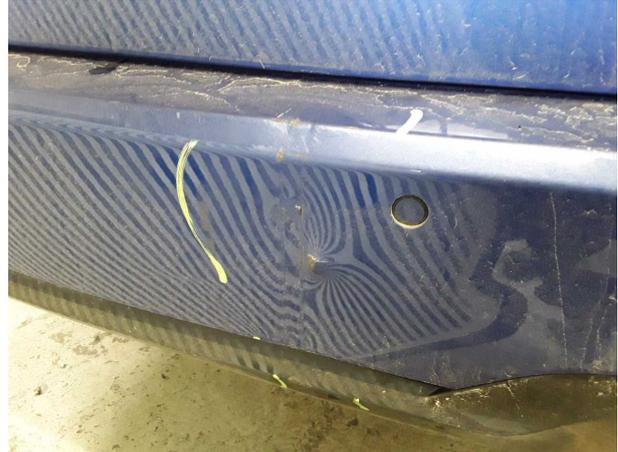
**Domage #12:** Pare-chocs arrière: Pare-chocs arrière - Déformé - Remplacer

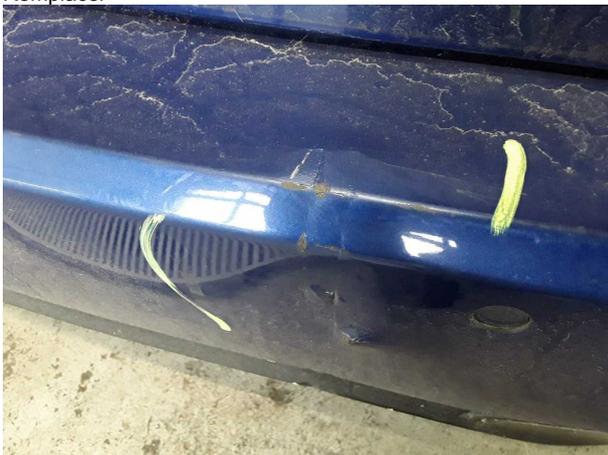
**Domage #12:** Pare-chocs arrière: Pare-chocs arrière - Déformé - Remplacer

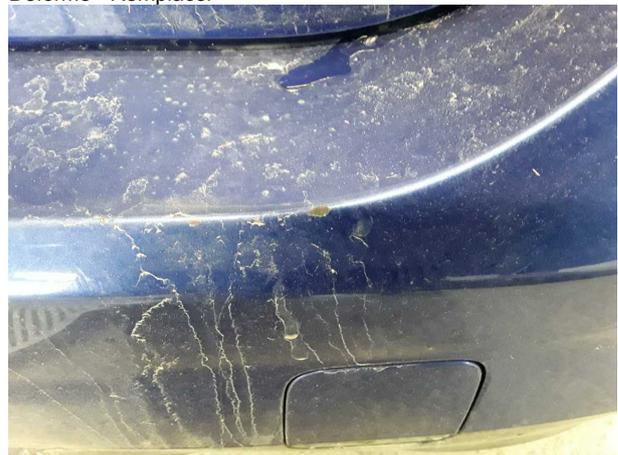
**Domage #12:** Pare-chocs arrière: Pare-chocs arrière - Déformé - Remplacer

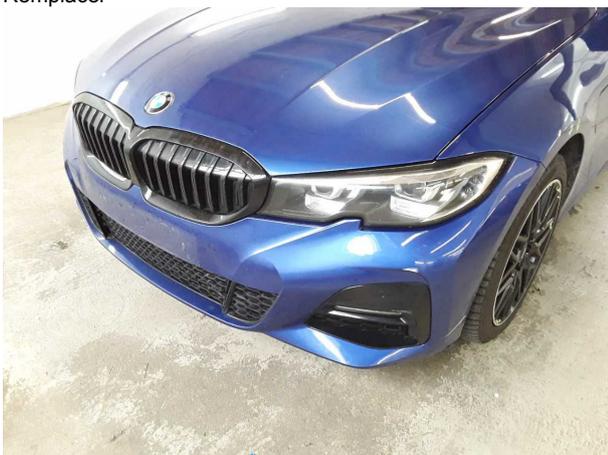
**Domage #13:** Pare-chocs avant: Pare-chocs avant - Déformé - Remplacer

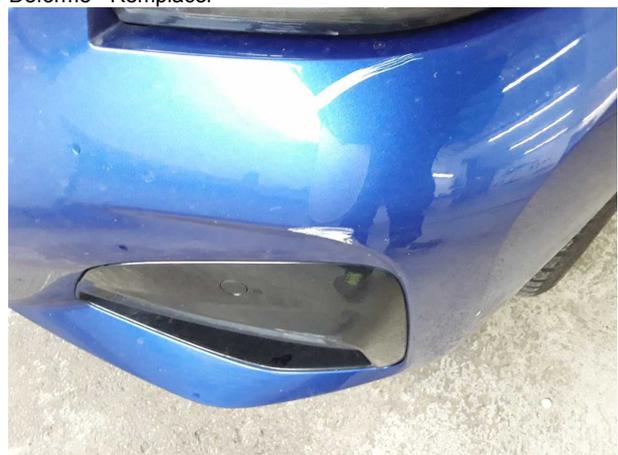
**Domage #13:** Pare-chocs avant: Pare-chocs avant - Déformé - Remplacer

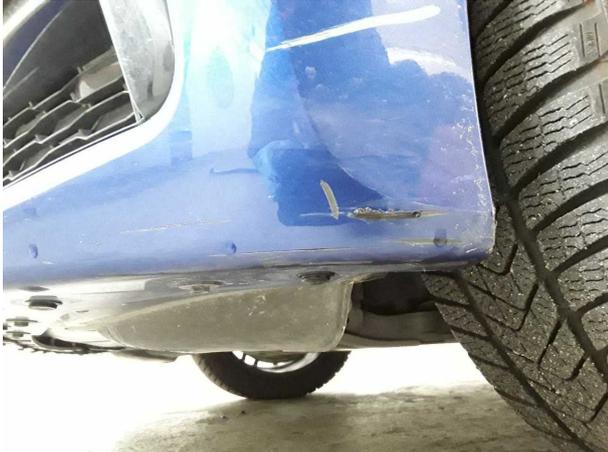
**Domage #13:** Pare-chocs avant: Pare-chocs avant - Déformé - Remplacer

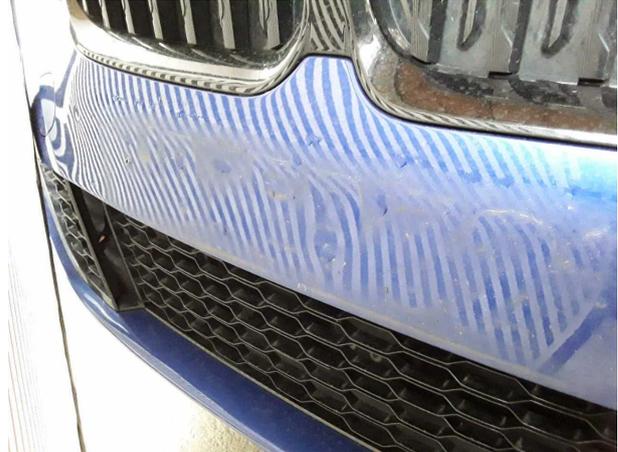
**Domage #13:** Pare-chocs avant: Pare-chocs avant - Défor...  
- Remplacer
