**WBA6K51060FJ98514**

## Zustandsbericht

**TÜV SÜD Auto Plus GmbH**  
Gutenbergstr. 13  
70771 Leinfelden-Echterdingen

Besichtigungsdatum: 10.02.2025  
**Protokollnummer: 38348586**  
Anlieferungsdatum: 10.02.2025

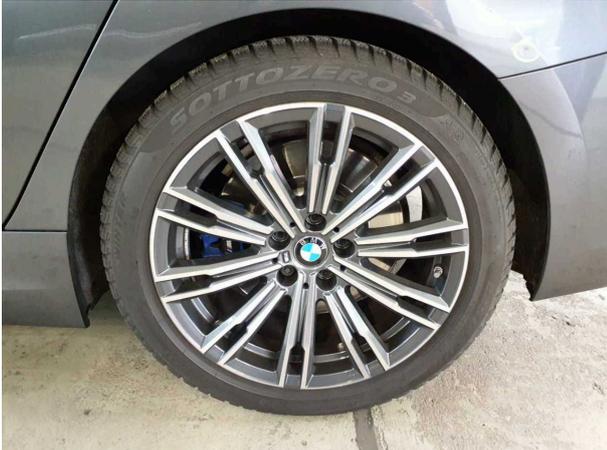
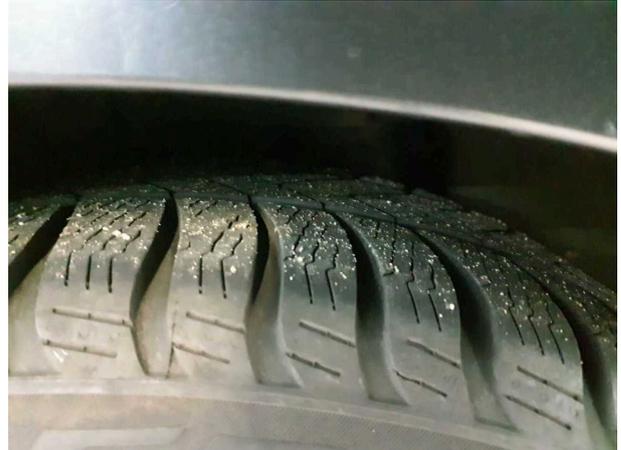
**Beschädigung #1:** Rad/Reifen: Reifen hinten - verschlissen - kein Abzug

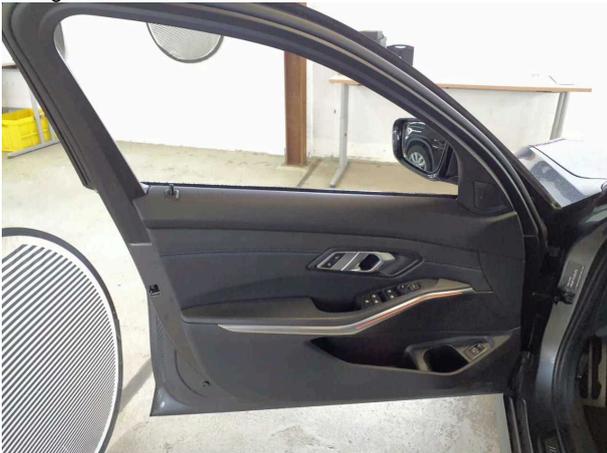
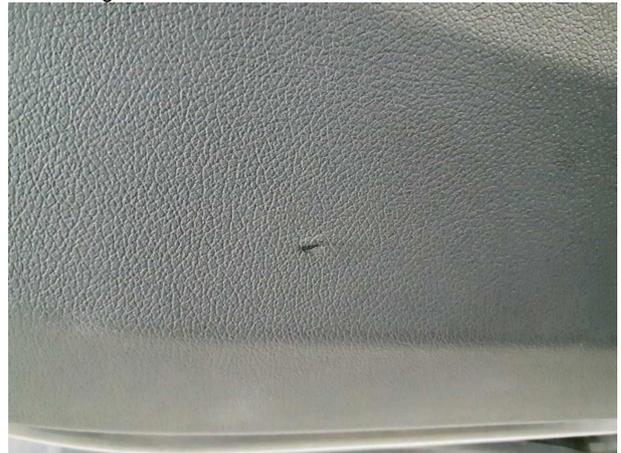
**Beschädigung #2:** Verkleidungen/Abdeckungen: Türverkleidung vorn links - beschädigt - Wertminderung

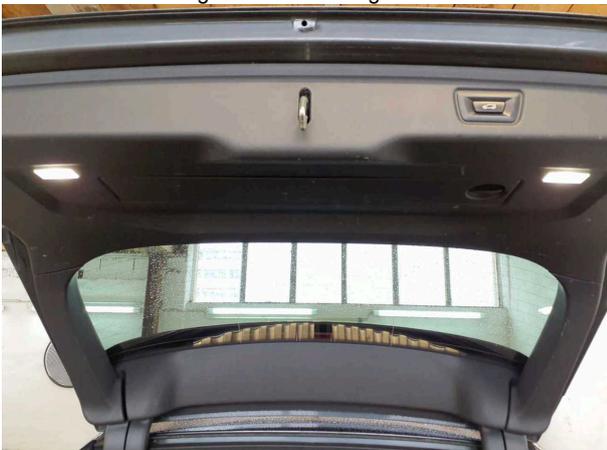
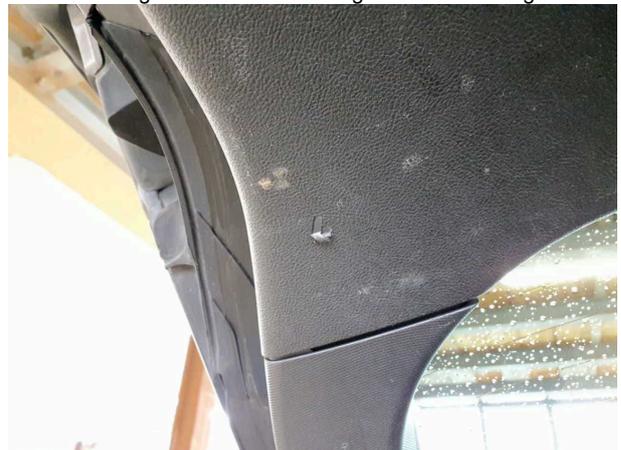
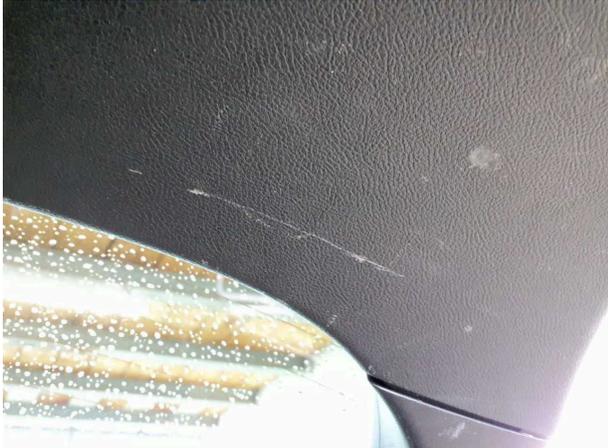
**Beschädigung #3:** Verkleidungen/Abdeckungen: Heckdeckel, Innenverkleidung - verkratzt / verschürft - Wertminderung

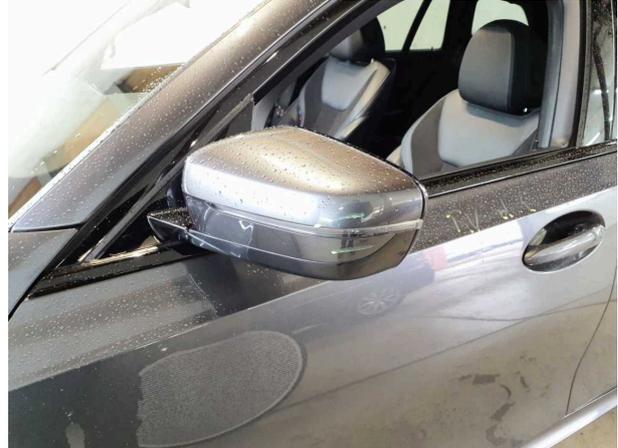
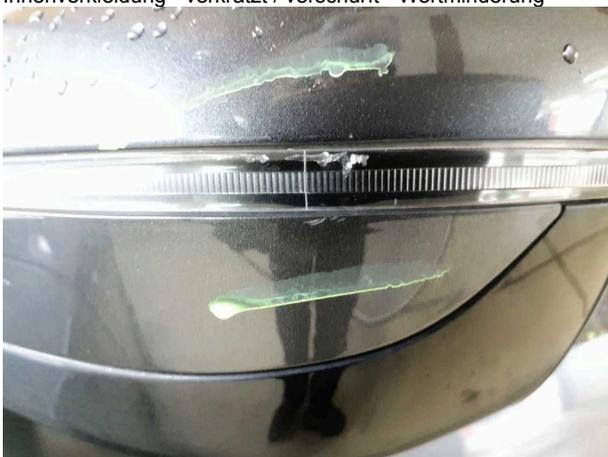
**Beschädigung #5:** Außenspiegel links: Abdeckkappe - verkratzt / verschürft - Smart Repair

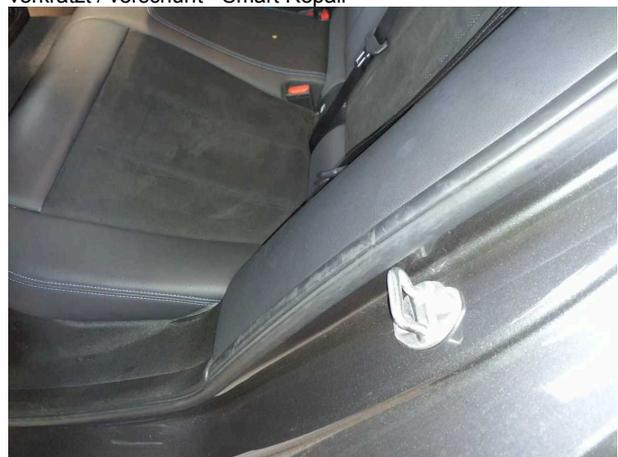
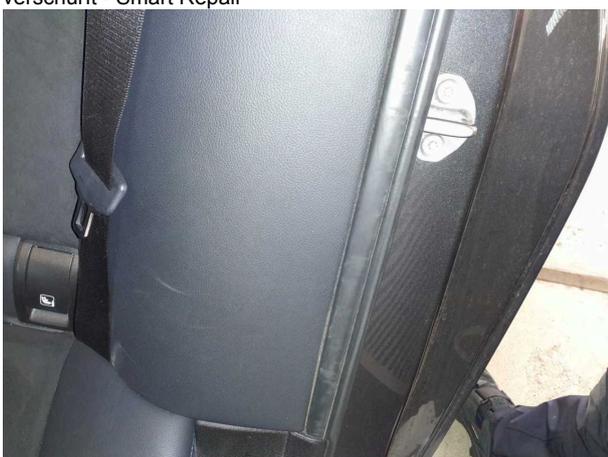
**Beschädigung #6:** Tür hinten links: Türdichtung (Innen) - Abrieb - erneuern

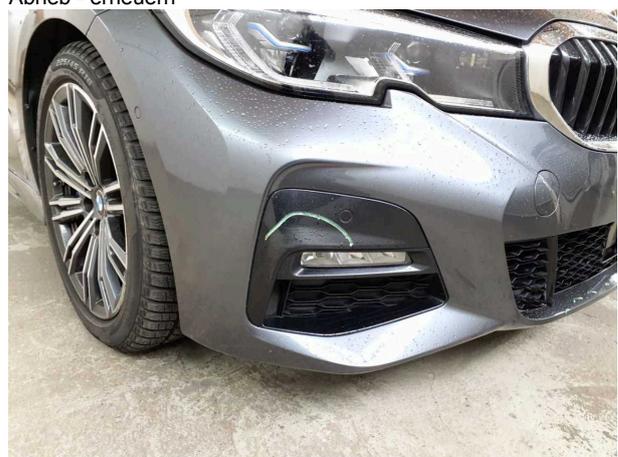
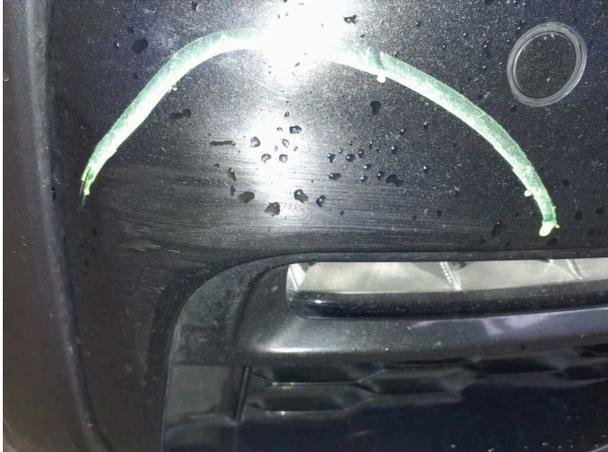
**Beschädigung #7:** Stoßfänger vorn: Blende Stoßfänger vorn (VR) - verkratzt / verschürft - erneuern

**Beschädigung #7:** Stossfänger vorn: Blende Stossfänger vorn (VR) - verkratzt / verschürft - erneuern

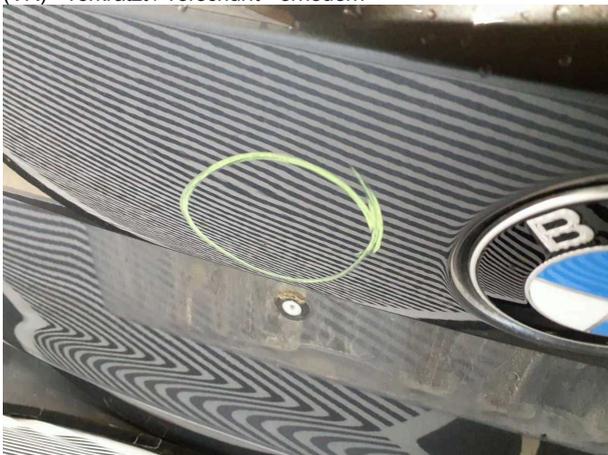
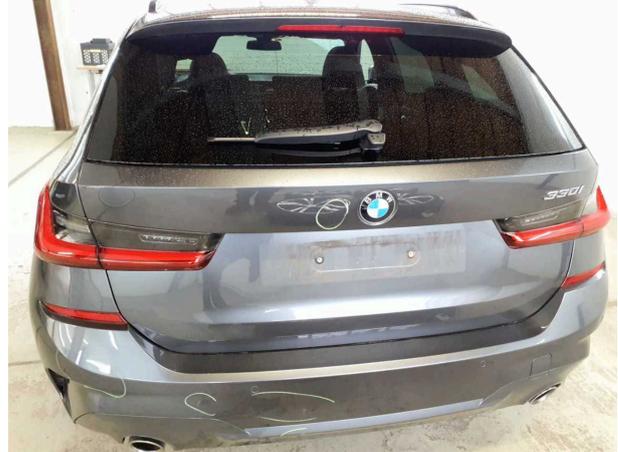
**Beschädigung #8:** Heckklappe/-tür: Heckklappe - Delle(n) - sanft instandsetzen

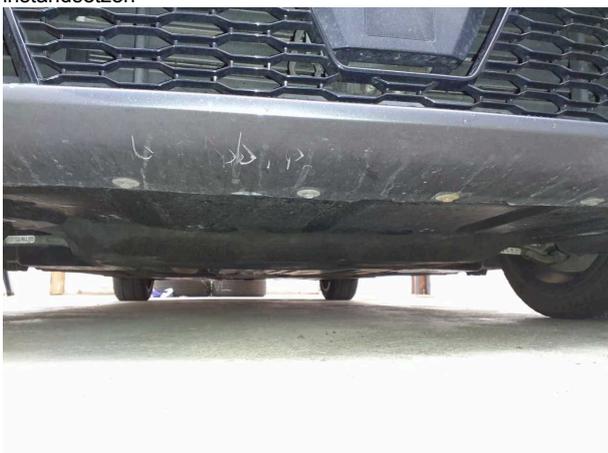
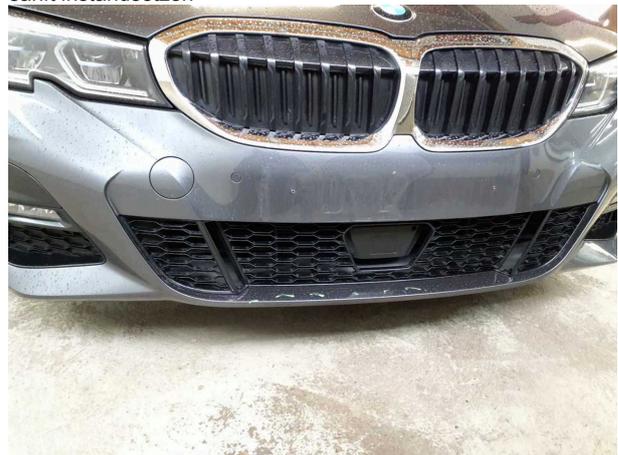
**Beschädigung #9:** Stossfänger vorn: Stossfänger vorn - verkratzt / verschürft - Smart Repair

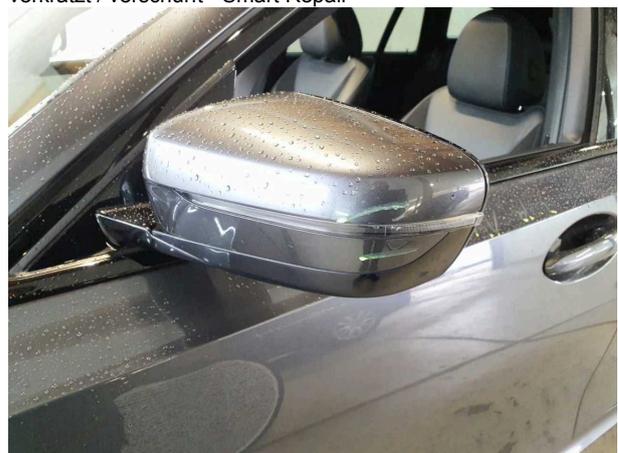
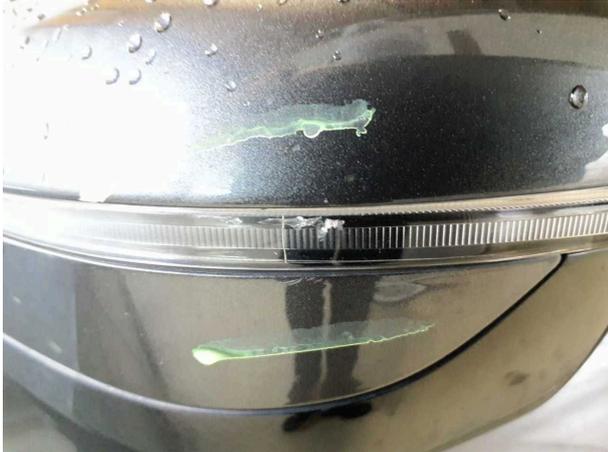
**Beschädigung #10:** Blinkleuchte: Spiegel links - verkratzt / verschürft - erneuern

**Beschädigung #10:** Blinkleuchte: Spiegel links - verkratzt /  
verschürft - erneuern

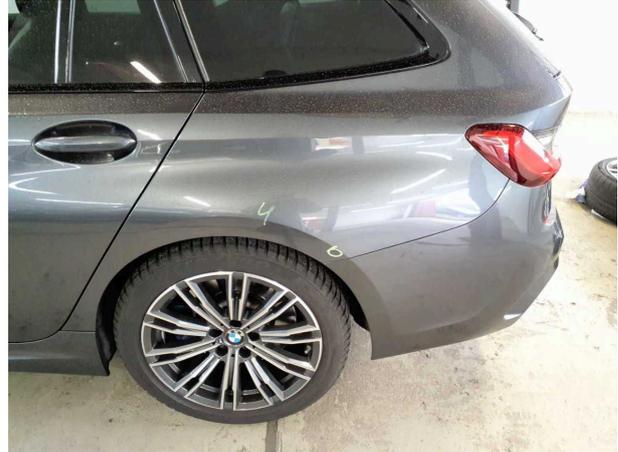
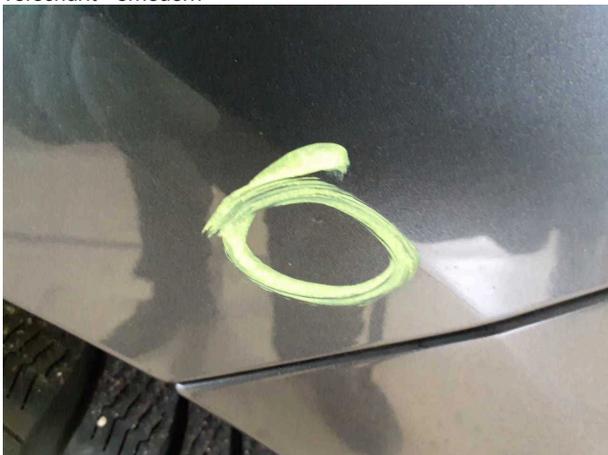
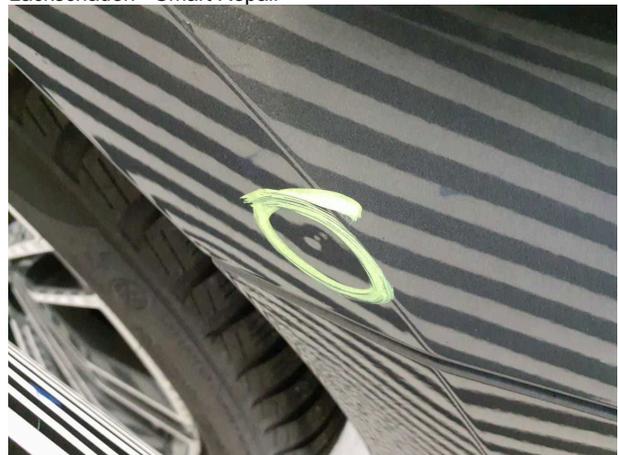
**Beschädigung #11:** Seitenwand links: Seitenwand - Delle /  
Lackschaden - Smart Repair

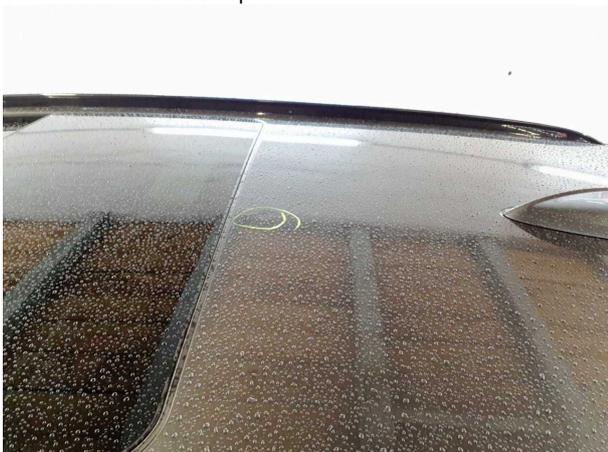
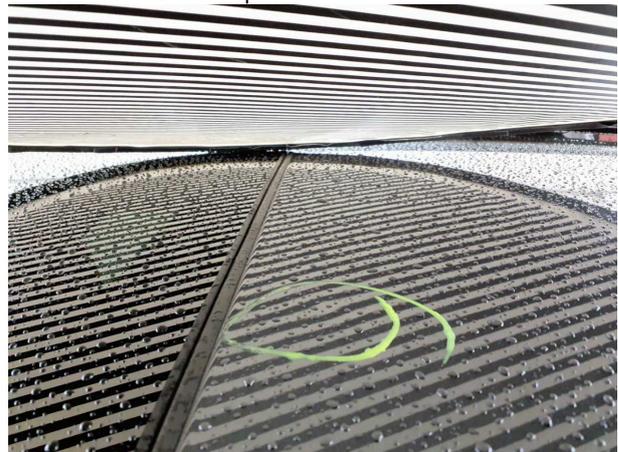
**Beschädigung #12:** Fahrzeugdach: Dach - Delle(n) - sanft  
instandsetzen

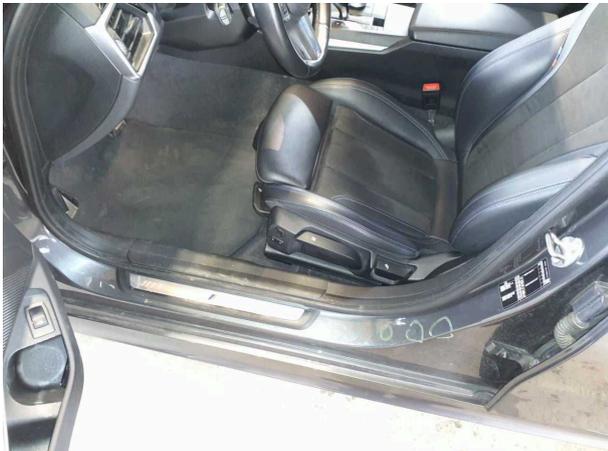
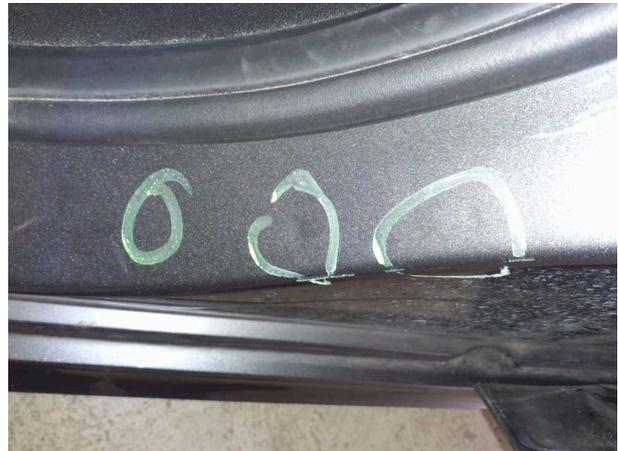
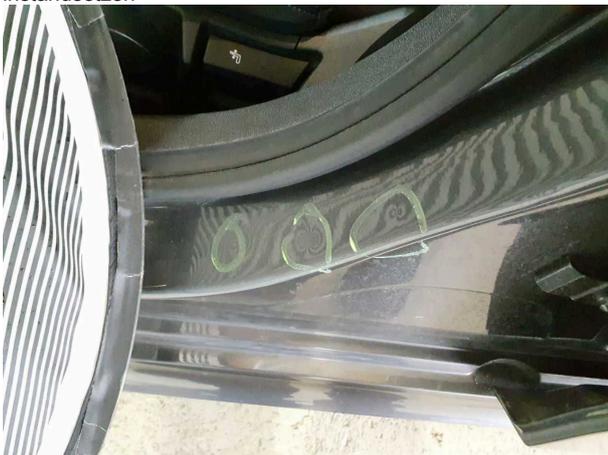
**Beschädigung #13:** Schweller links: Einstieg - Delle(n) - sanft instandsetzen

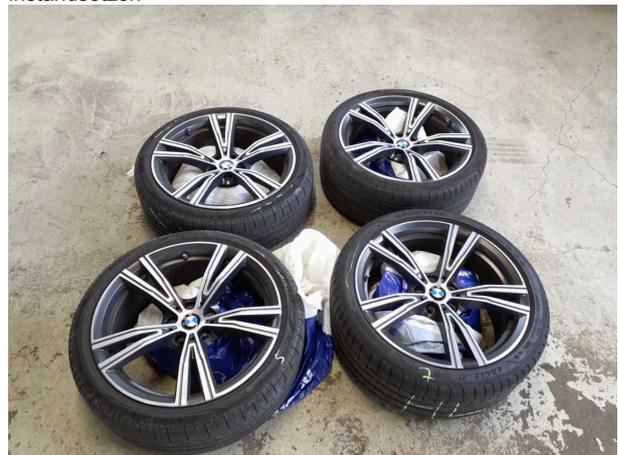
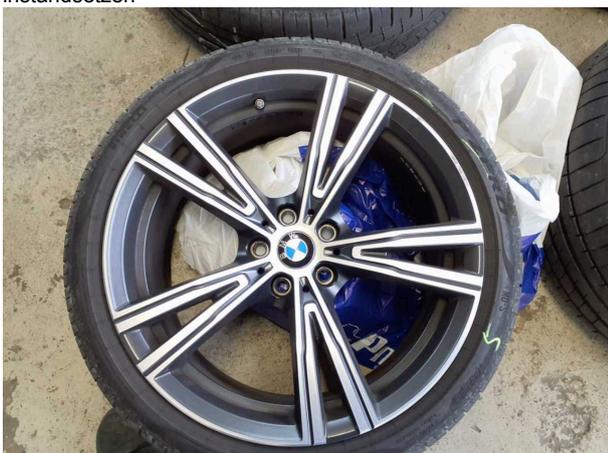
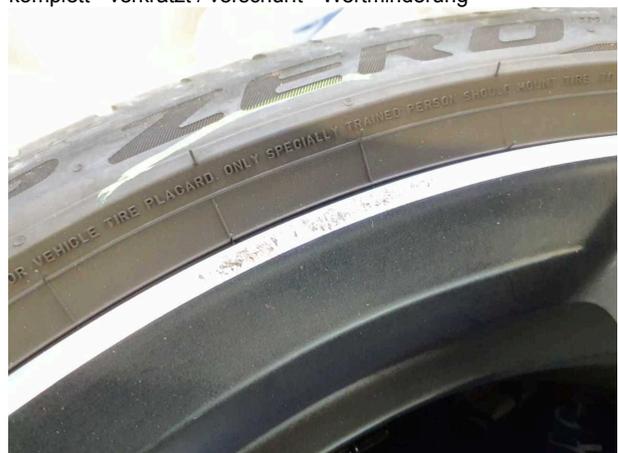
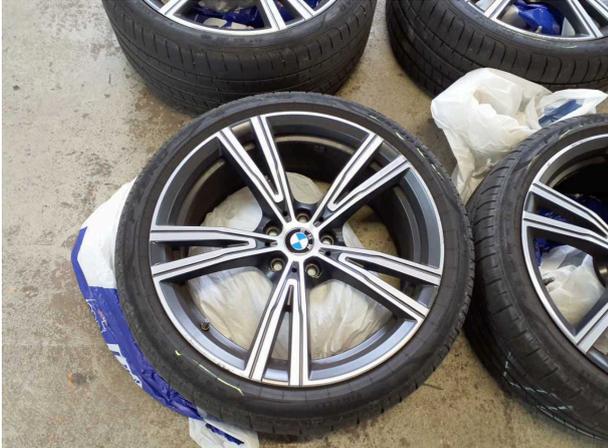
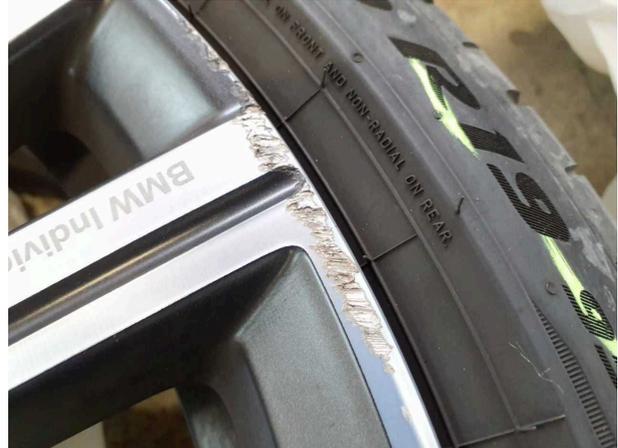
**Beschädigung #14:** 2.Radsatz: Leichtmetallfelgensatz komplett - verkratzt / verschürft - Wertminderung

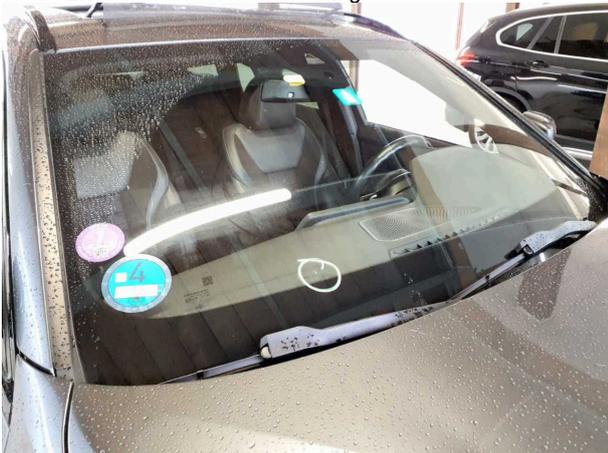
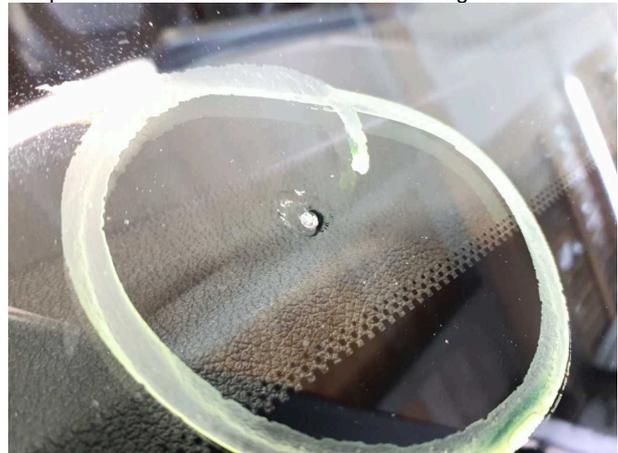
**Beschädigung #15:** Verglasung: Frontscheibe - Steinschlag - erneuern

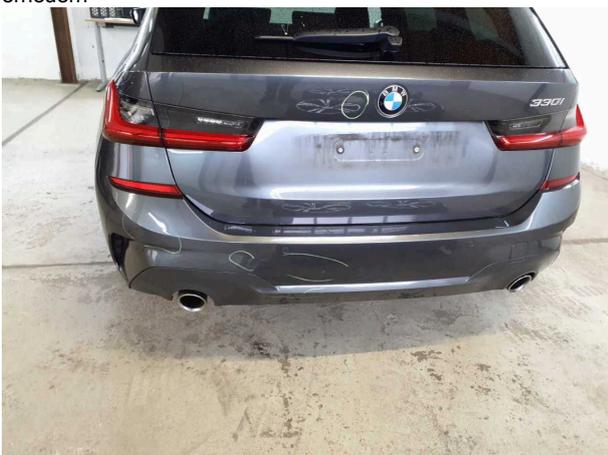
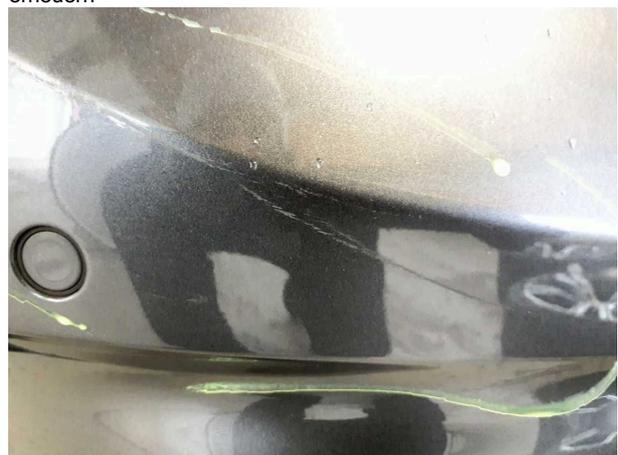
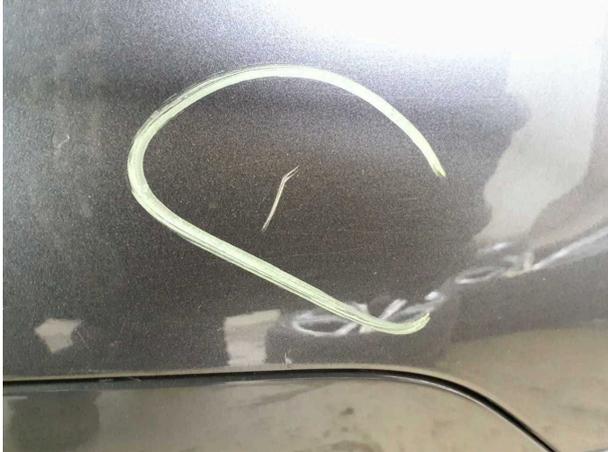
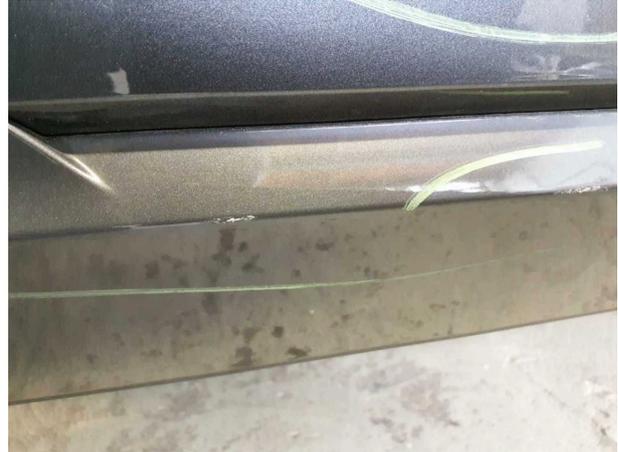
**Beschädigung #16:** Stossfänger hinten: Stossfänger hinten - verkratzt / verschürft - instandsetzen und lackieren

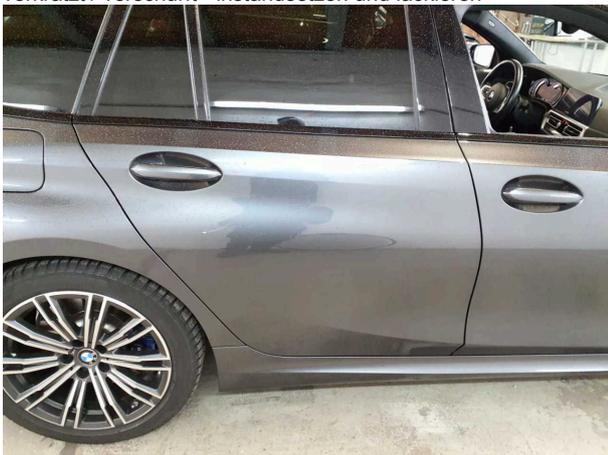
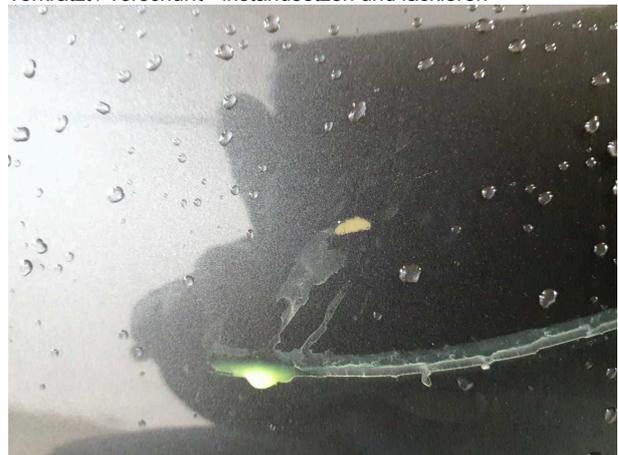
**Beschädigung #17:** Tür hinten rechts: Tür - Steinschlag - instandsetzen und lackieren
