WAUZZZF26MN052345

Zustandsbericht

Date d'inspection: 26 févr. 2025

Numéro de protocole: 38597071

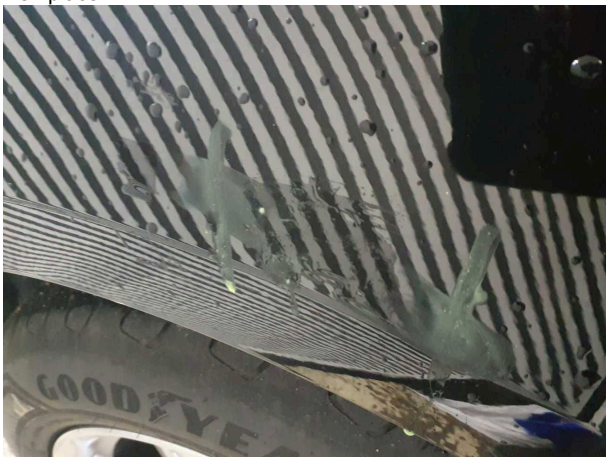
Domage #2: Panneau latéral arrière droit: Paroi latérale - Eraflé - Peinture

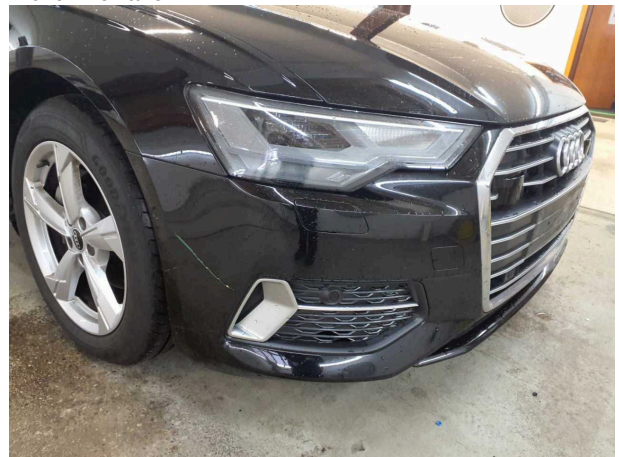
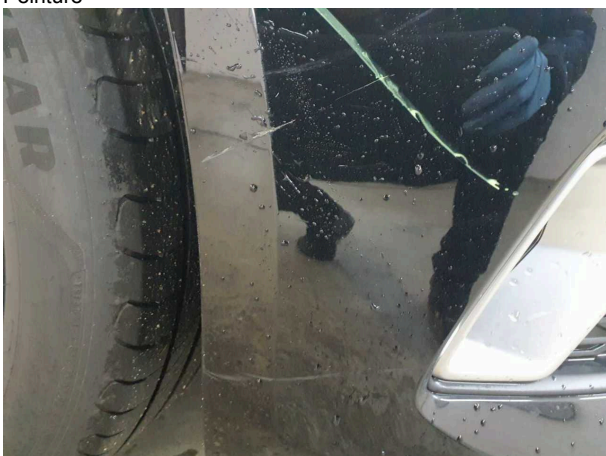
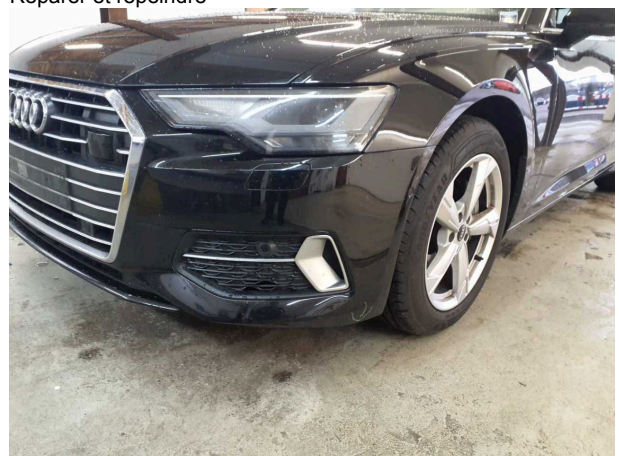
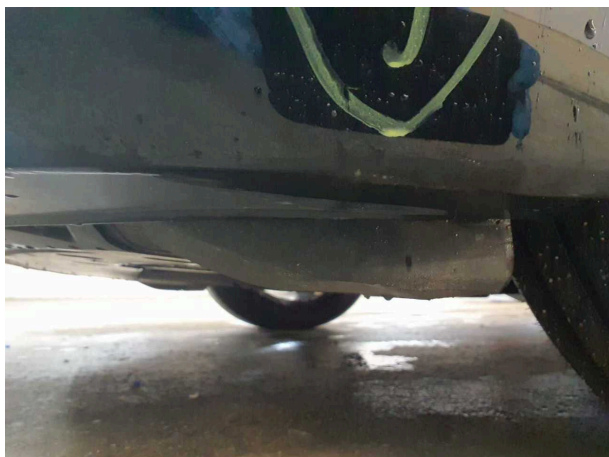
Domage #3: Pare-chocs avant: Pare-chocs avant - Eraflé - Réparer et repeindre

Domage #3: Pare-chocs avant: Pare-chocs avant - Erafilé - Réparer et repeindre

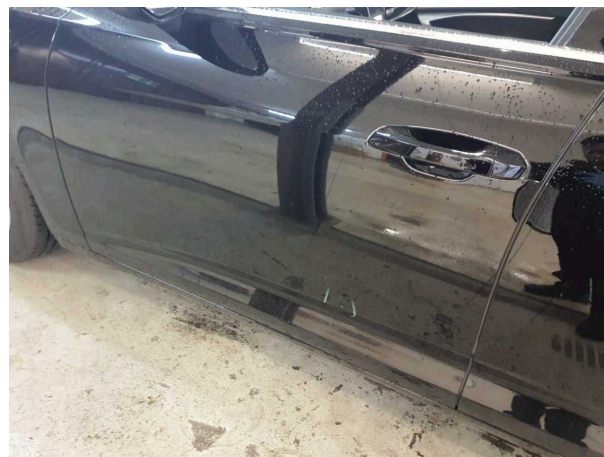
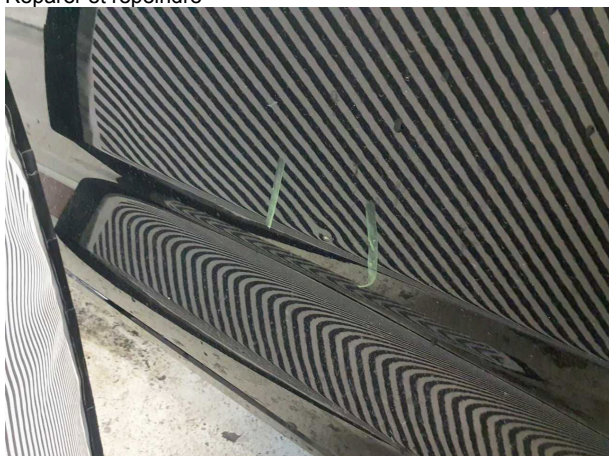
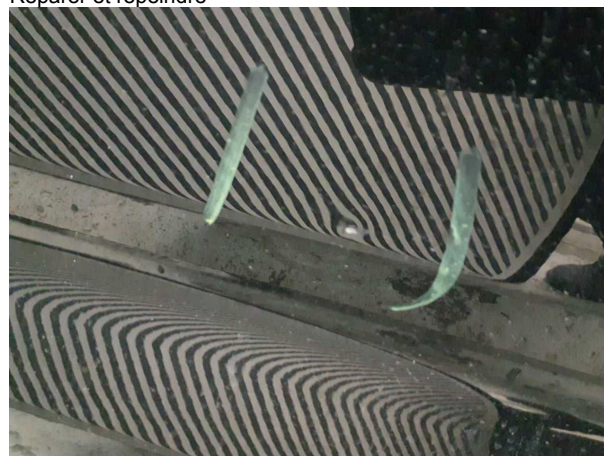
Domage #4: Porte AvG: Porte - Bosse, dommage peinture - Réparer et repeindre
