WBA5X71090FJ74233

Zustandsbericht

TÜV SÜD Auto Plus GmbH
Gutenbergstr. 13
70771 Leinfelden-Echterdingen

Besichtigungsdatum: 21.02.2025
Protokollnummer: 38522994
Anlieferungsdatum: 21.02.2025

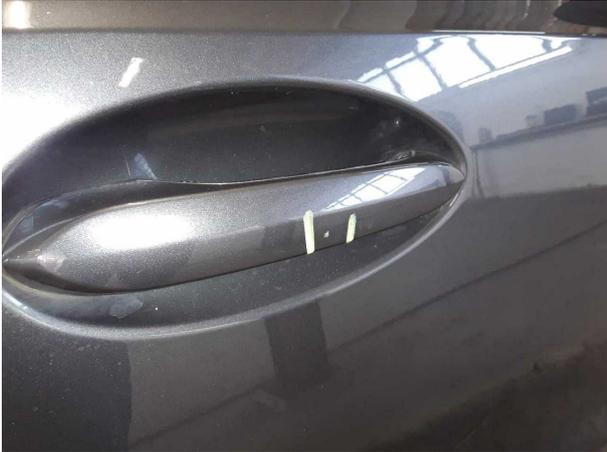
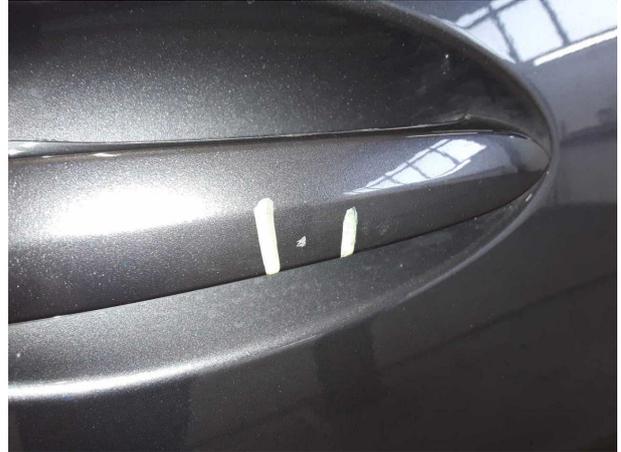
Beschädigung #1: Tür vorn rechts: Griff außen - Kratzer - auslegen / polieren

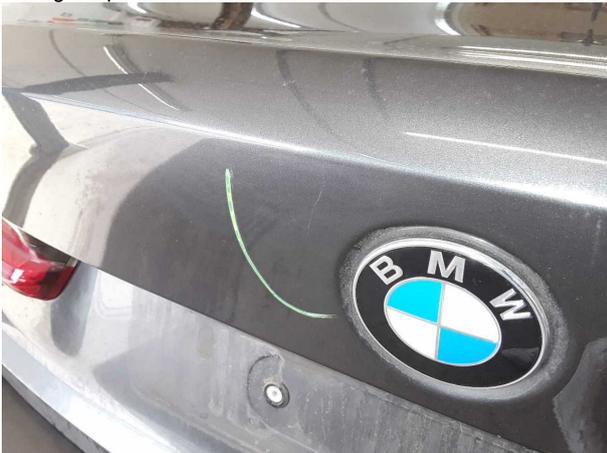
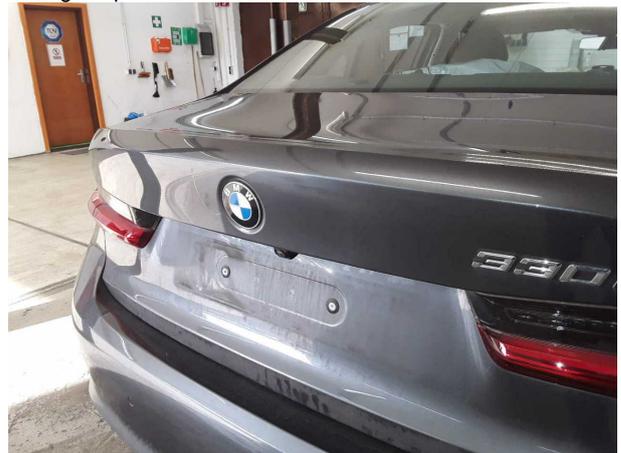
Beschädigung #2: Heckklappe/-tür: Heckklappe - Kratzer - auslegen / polieren

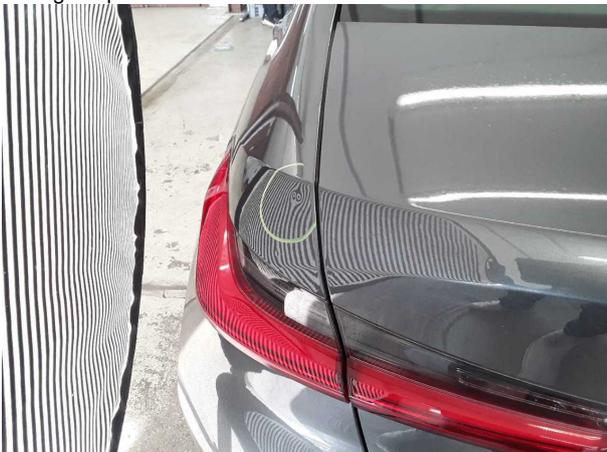
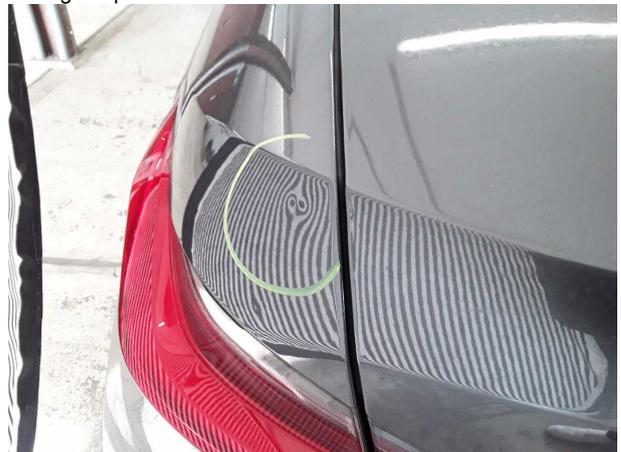
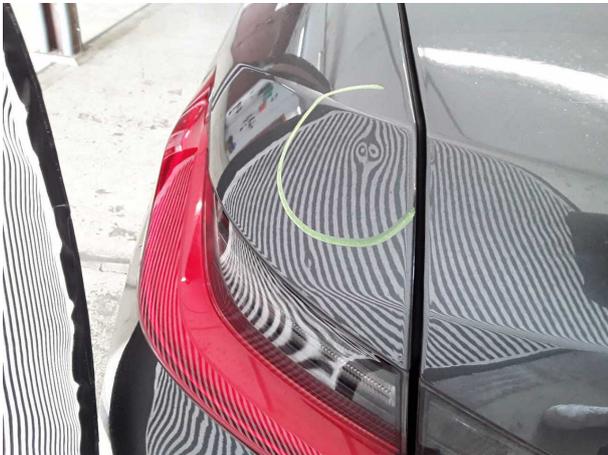
Beschädigung #3: Seitenwand links: Seitenwand - Delle(n) - Sm... Repair

Beschädigung #3: Seitenwand links: Seitenwand - Delle(n) - Smart Repair

Beschädigung #3: Seitenwand links: Seitenwand - Delle(n) - Sm...
Repair

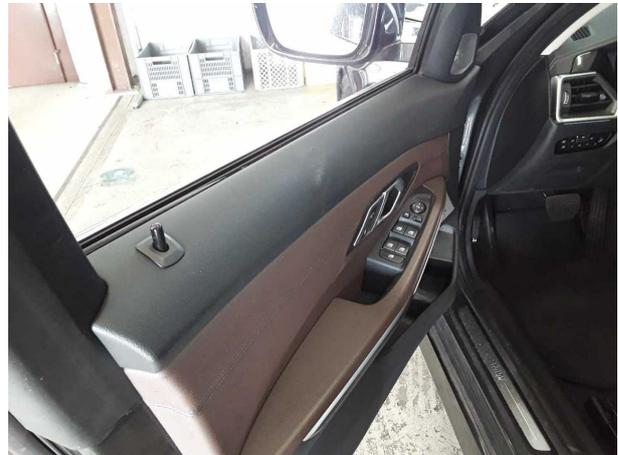
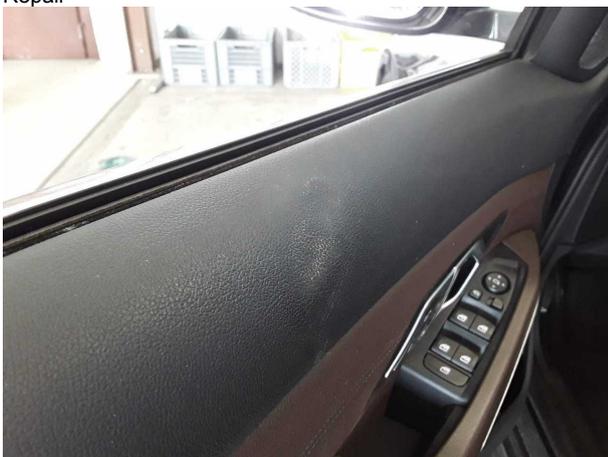
Beschädigung #4: Verkleidungen/Abdeckungen:
Türverkleidung vorn links - Delle(n) - erneuern

Beschädigung #4: Verkleidungen/Abdeckungen: Türverkleidung
vorn links - Delle(n) - erneuern
