WBA5P51030FK96901

Zustandsbericht

Besichtigungsort
SAP Walldorf
69190 Walldorf

Besichtigungsdatum: 27.02.2025
Protokollnummer: 38607332
Anlieferungsdatum: 27.02.2025

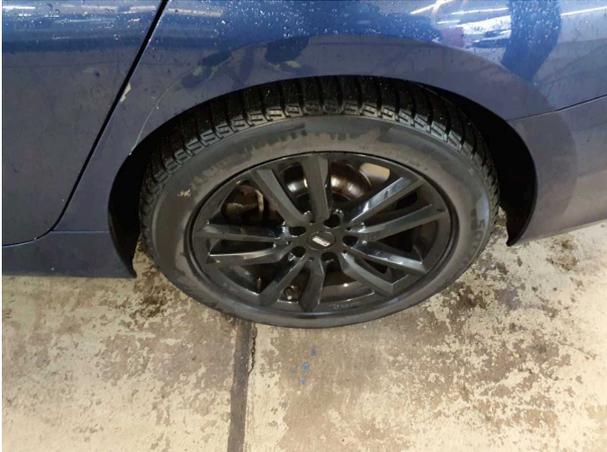
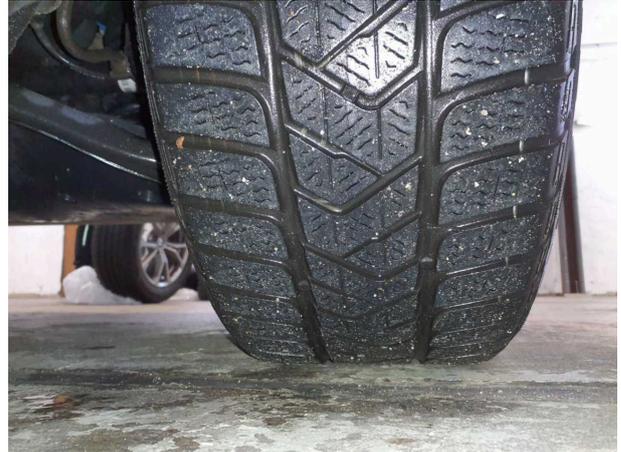
| Nr. | Bauteilgruppe | Beschreibung |
|---|---|---|
| 1 | Rad/Reifen | Reifen hinten - verschlissen - kein Abzug |

| Achse | Reifengröße | Hersteller | Reifentyp | Profiltiefe | Verktgl. | Zul. |
|---|---|---|---|---|---|---|
| 2 | 225/60 R17 98H | Pirelli | Winterreifen | 4mm - 4mm | n.i.O. | |

Beschädigung #1: Rad/Reifen: Reifen hinten - verschlissen - kein Abzug

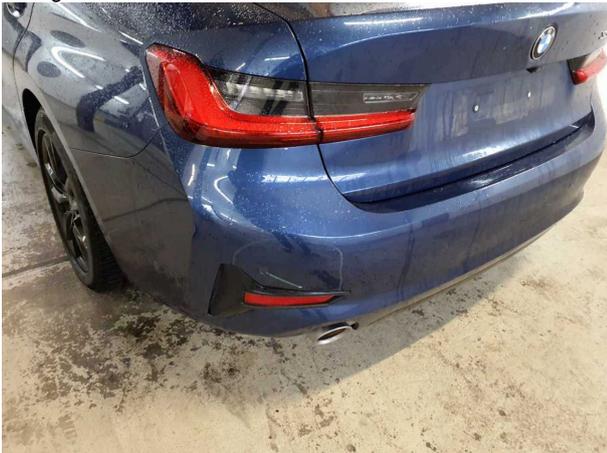
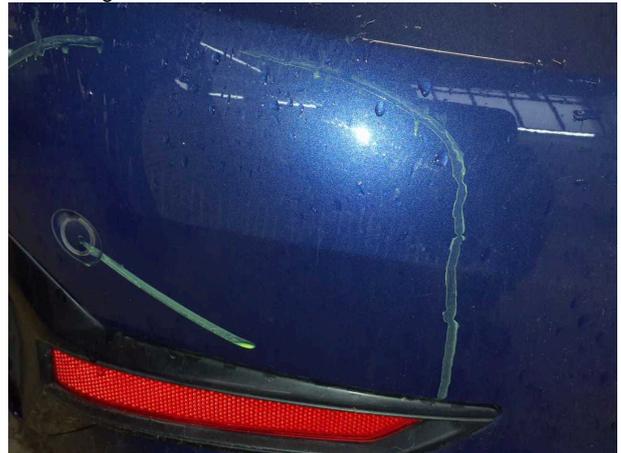
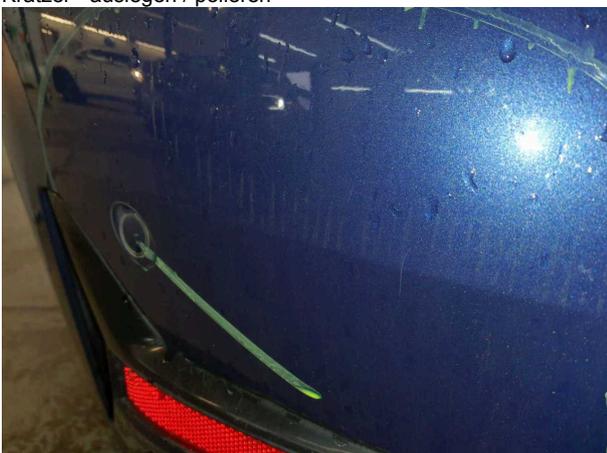
| Nr. | Bauteilgruppe | Beschreibung |
|---|---|---|
| 2 | Stoßfänger hinten | Stoßfänger hinten - Kratzer - auslegen / polieren |

Beschädigung #2: Stossfänger hinten: Stossfänger hinten - Kratzer - auslegen / polieren

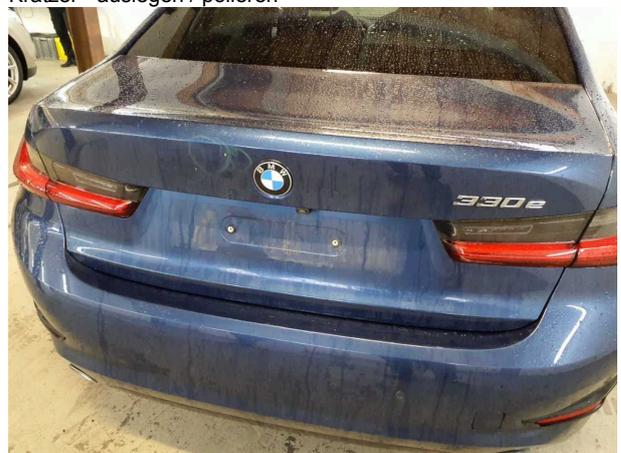
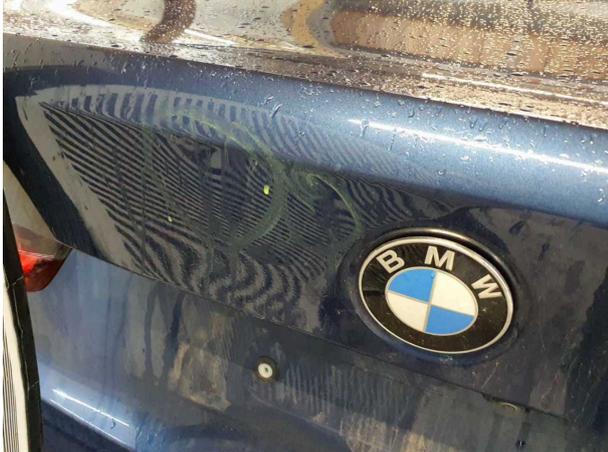
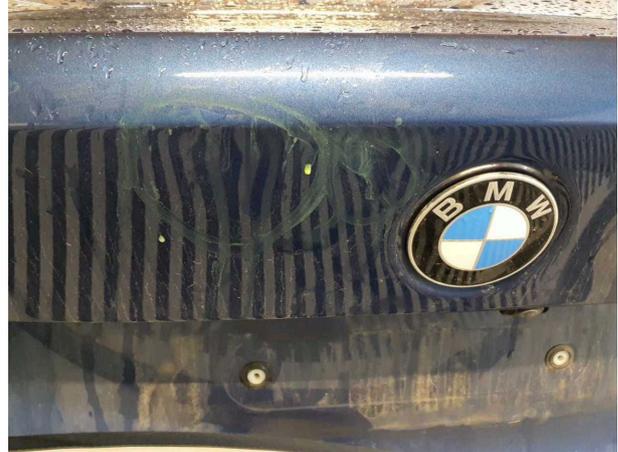
| Nr. | Bauteilgruppe | Beschreibung |
|---|---|---|
| 4 | Heckklappe/-tür | Heckklappe - Delle(n) - sanft instandsetzen |

Beschädigung #4: Heckklappe/-tür: Heckklappe - Delle(n) - sanft instandsetzen

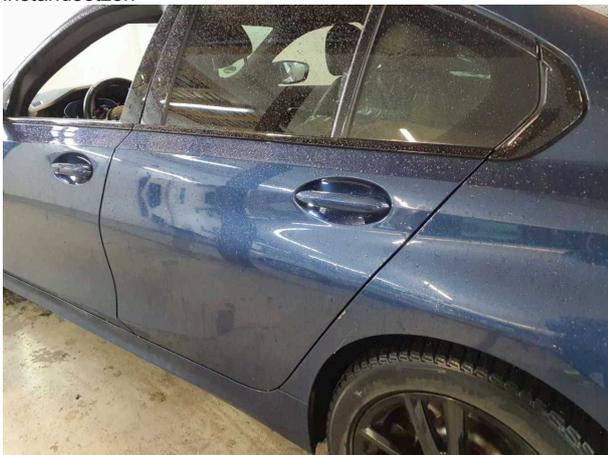
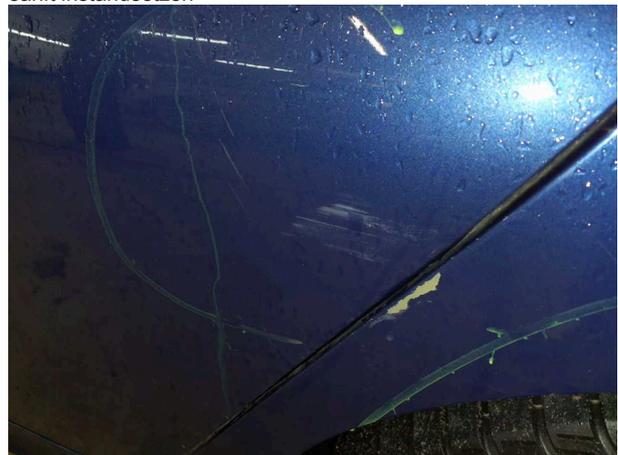
| Nr. | Bauteilgruppe | Beschreibung |
|---|---|---|
| 5 | Tür hinten links | Tür - verkratzt / verschürft - instandsetzen und lackieren |

Beschädigung #5: Tür hinten links: Tür - verkratzt / verschürft - instandsetzen und lackieren

Beschädigung #5: Tür hinten links: Tür - verkratzt / verschürft... instandsetzen und lackieren

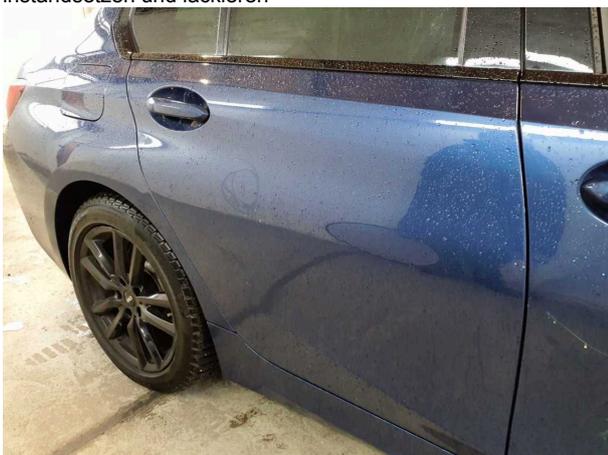
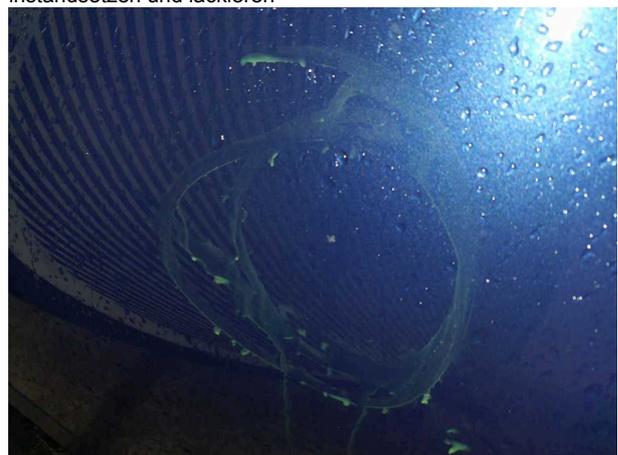
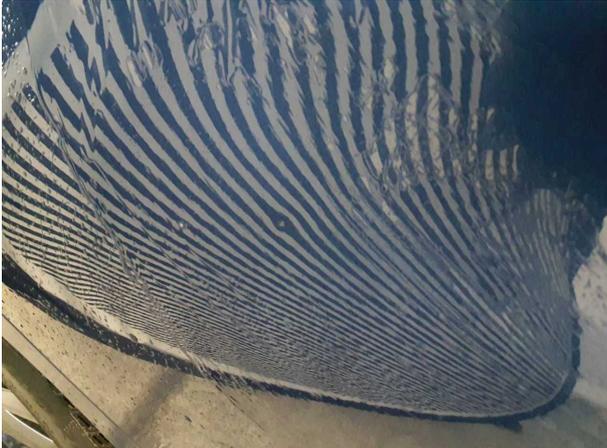
| Nr. | Bauteilgruppe | Beschreibung |
|---|---|---|
| 6 | Tür hinten rechts | Tür - Delle / Lackschaden - instandsetzen und lackieren |

Beschädigung #6: Tür hinten rechts: Tür - Delle / Lackschaden - instandsetzen und lackieren

Beschädigung #6: Tür hinten rechts: Tür - Delle / Lackschad... - instandsetzen und lackieren

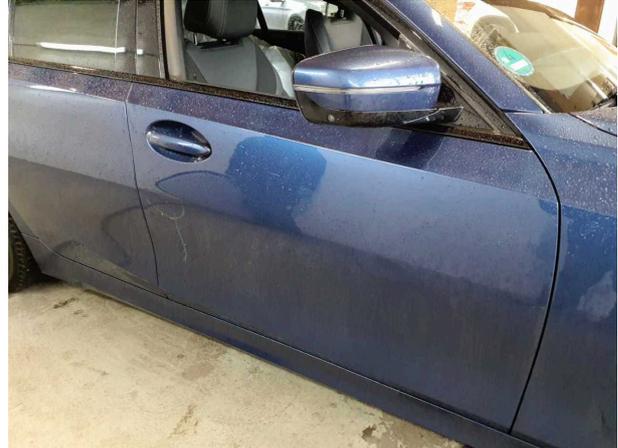
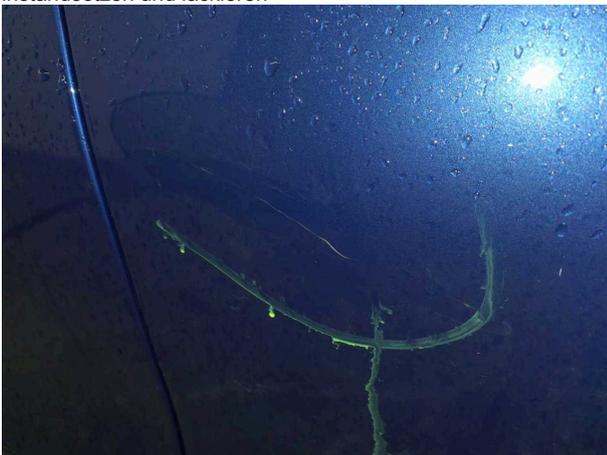
| Nr. | Bauteilgruppe | Beschreibung |
|---|---|---|
| 7 | Tür vorn rechts | Tür - verkratzt / verschürft - instandsetzen und lackieren |

Beschädigung #7: Tür vorn rechts: Tür - verkratzt / verschürft... instandsetzen und lackieren

Beschädigung #7: Tür vorn rechts: Tür - verkratzt / verschürft - instandsetzen und lackieren

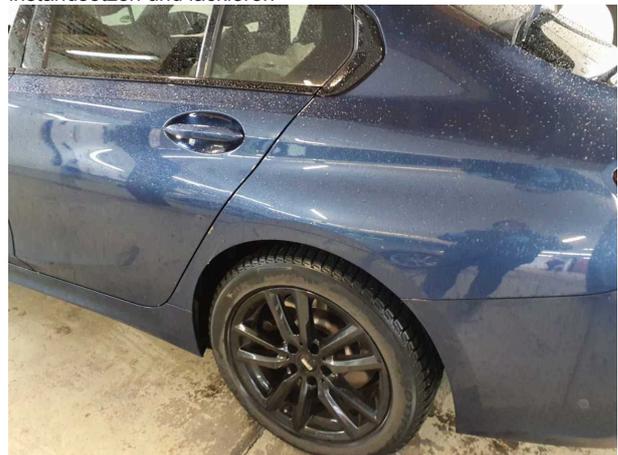
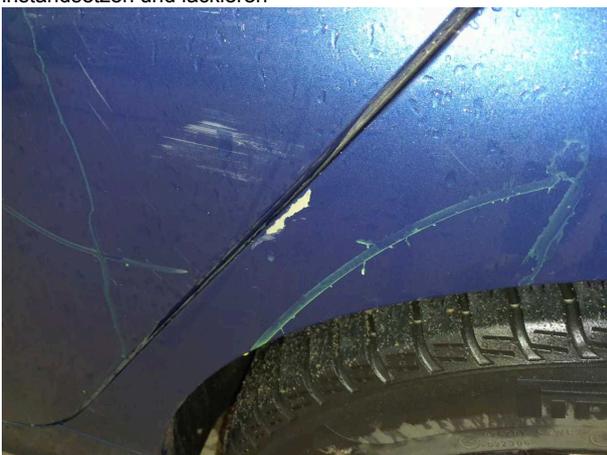
| Nr. | Bauteilgruppe | Beschreibung |
|---|---|---|
| 8 | Seitenwand links | Seitenwand - verkratzt / verschürft - instandsetzen und lackieren |

Beschädigung #8: Seitenwand links: Seitenwand - verkratzt / verschürft - instandsetzen und lackieren
