Halter		Besichtigungszustand	bedingt: Licht/Nässe/Schmutz
Kennzeichen		Laufleistung (abgelesen)	125.501 km
Hersteller	BMW	Restlauf bis Service	8 Monat(e)
Typ/Modell	330e	HU (Bericht lag vor)	10/2025
Fahrgestellnummer	WBA6N31060FK26551	Leistung / Hubraum	135 kW / 1.998 ccm
Erstzulassung	20.10.2020	Polster/Farbe	/
Letzte Wartung	01/2025, 124.876 km	Lackierung	
Kraftstoffart	Hybr.B/E ext.aufll	Getriebe	Automatik

Zustandsbericht

TÜV SÜD Auto Plus GmbH
Gutenbergstr. 13
70771 Leinfelden-Echterdingen

Besichtigungsdatum: 11.02.2025
Protokollnummer: 38350612
Anlieferungsdatum: 11.02.2025

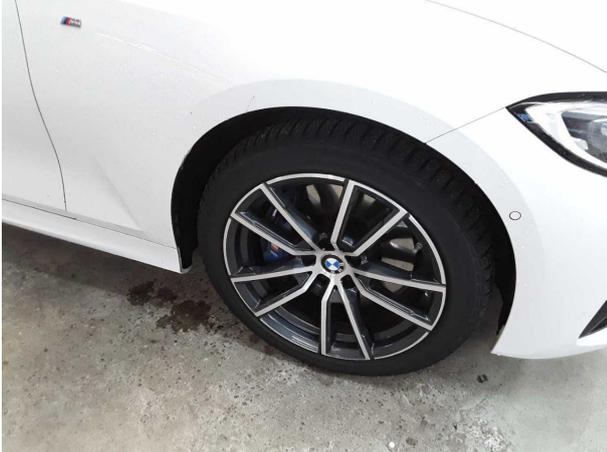
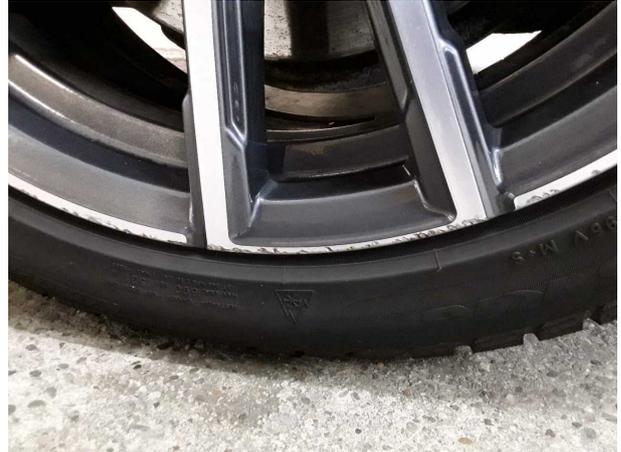
Nr.	Bauteilgruppe	Beschreibung
1	Rad/Reifen	Leichtmetallfelge vorn rechts - verkratzt / verschürft - kein Abzug
2	Stoßfänger hinten	Stoßfänger hinten - verkratzt / verschürft - Smart Repair
3	Heckklappe/-tür	Heckklappe - Delle(n) - sanft instandsetzen
4	Stoßfänger vorn	Stoßfänger vorn - verkratzt / verschürft - Smart Repair

Beschädigung #1: Rad/Reifen: Leichtmetallfelge vorn rechts - verkratzt / verschürft - kein Abzug

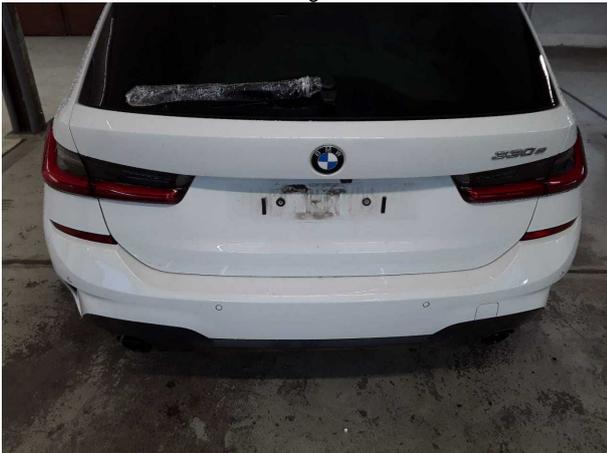
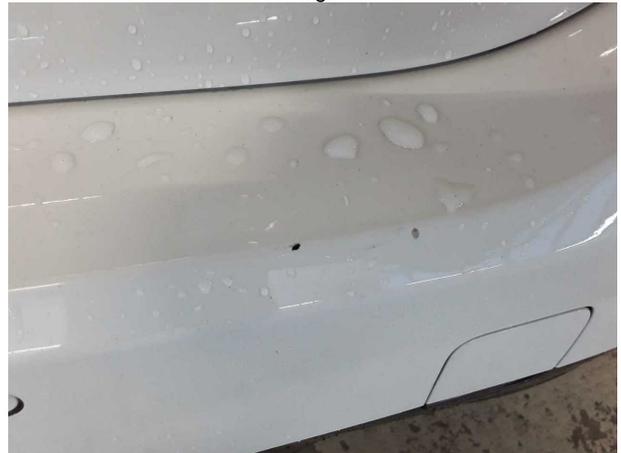
Beschädigung #2: Stossfänger hinten: Stossfänger hinten - verkratzt / verschürft - Smart Repair

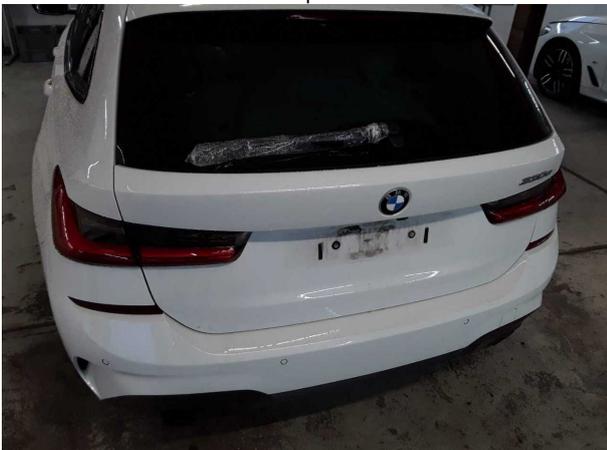
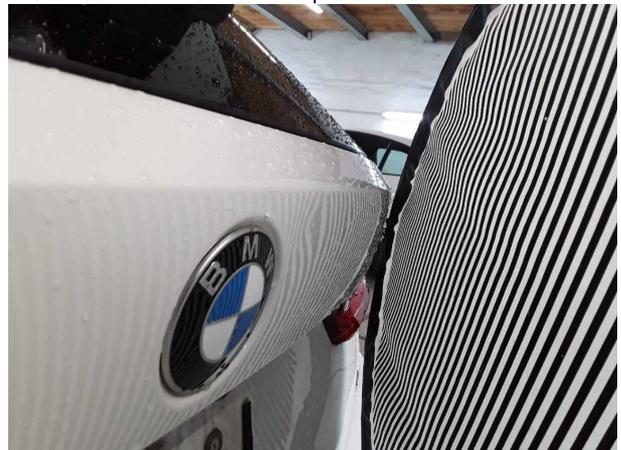
Beschädigung #3: Heckklappe/-tür: Heckklappe - Delle(n) - sanft instandsetzen

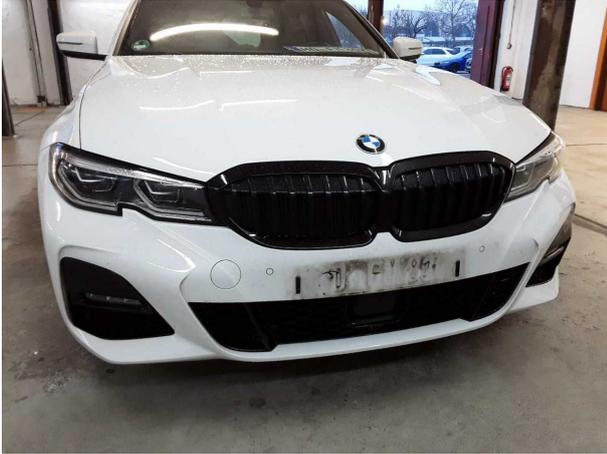
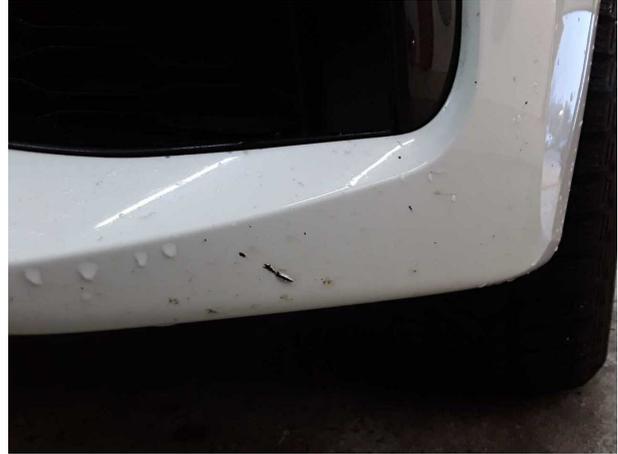
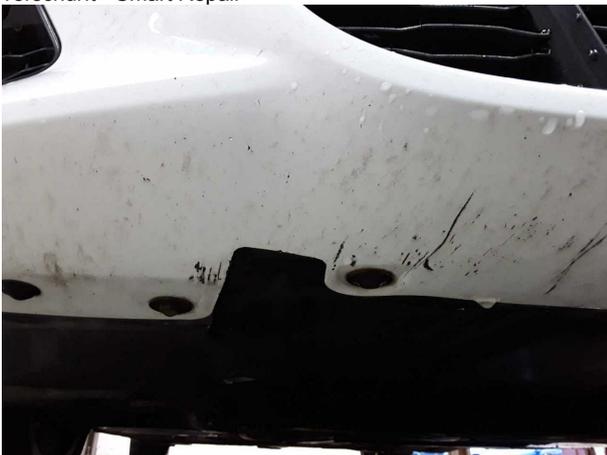
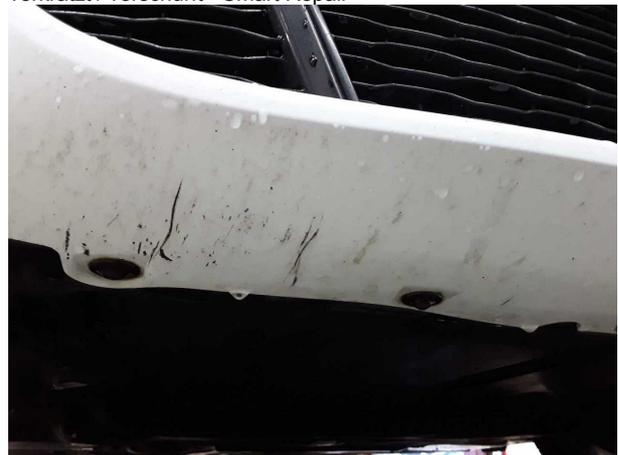
Beschädigung #4: Stossfänger vorn: Stossfänger vorn - verkratzt / verschürft - Smart Repair
