Zustandsbericht

Fahrzeughalter	Allane SE
Ihr Auftrag vom	24.02.2025 durch Allane SE
Besichtigungsort	36469 Bad Salzungen, Am Hämbacher Kreuz 1
Besichtigungsdatum	03.03.2025
Referenznummern	0030899928 - 0053800073

Kennzeichen	F-U 9801	Fzg.-Ident.-Nummer	WBA6X510005S56219
Fabrikat	BMW	1. Zulassung	11.11.2020
Typ	Gran Tourer 220d xDrive Steptronic Luxury Line	Fahrzeugart	PKW
Getriebe / Gänge	Automatik / 8	Farbe	Kaschmir-Silber - 2-Schicht metallic
Laufleistung abgelesen	96.469 km	Sitzplätze	7
Achsen / angetrieben	2 / 2	Aufbau	Kombilimousine, 5 Türer
Anzahl Besitzer	keine Angabe	nächste HU	11/2025
Motorart	Reihenmotor / Diesel	Hubraum / Nennleistung	1.995 ccm / 140 KW

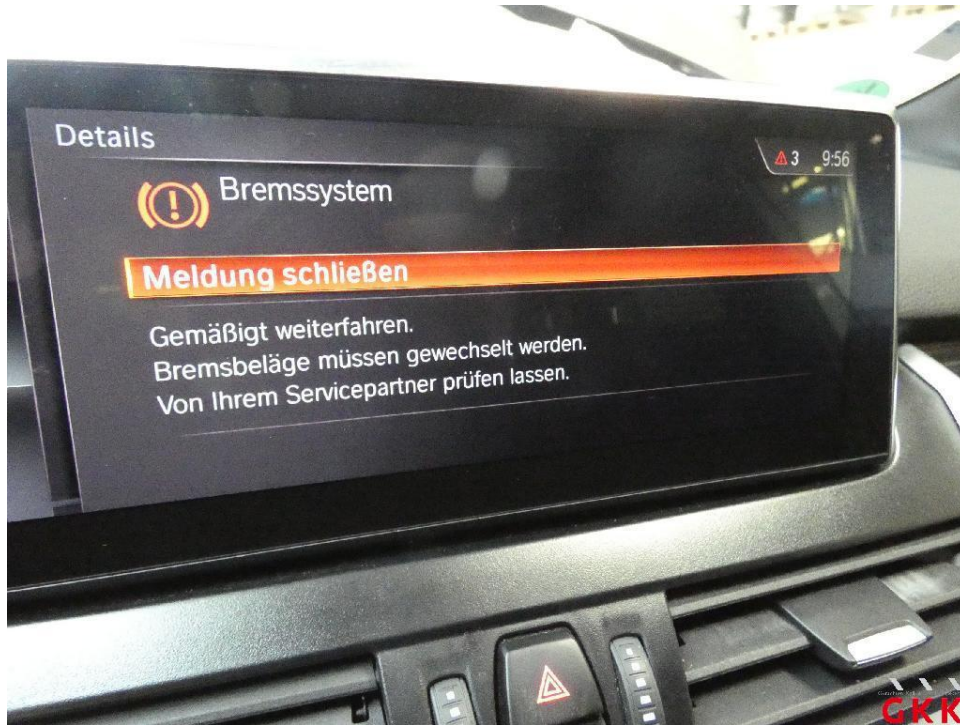
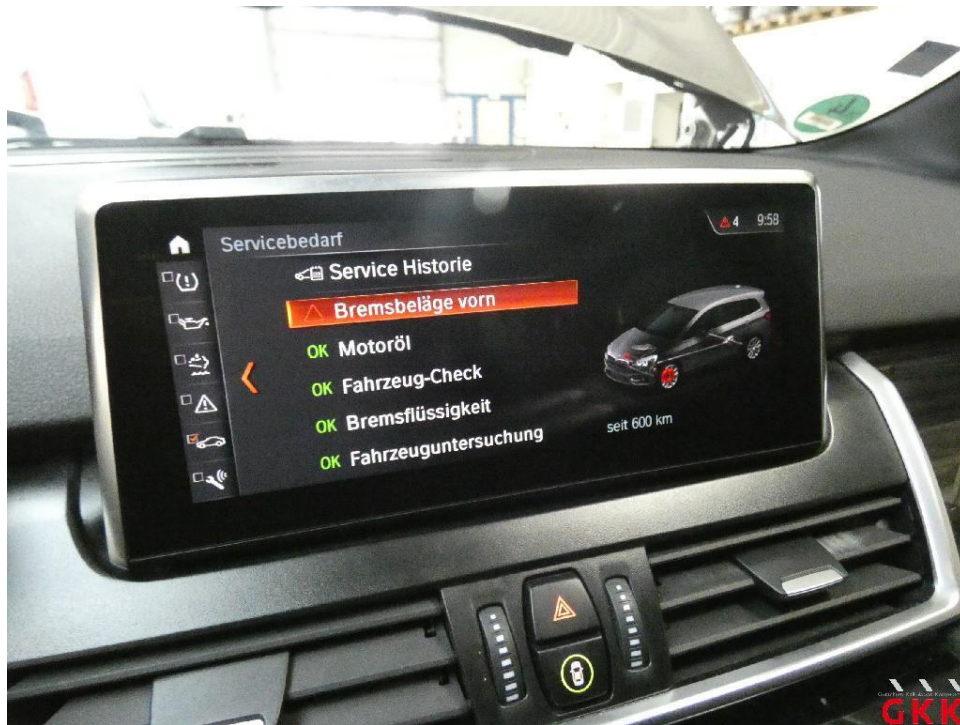
Das ausgewiesene Untersuchungsergebnis ist aufgrund der Prüfposition(en) vorbehalten.
Gemäß Warnhinweis/Bordcomputer, Bremse prüfen. Hinsichtlich dieser aufgeführten Prüfposition wird die Möglichkeit von Folgekosten bzw. Folgeschäden nicht ausgeschlossen.

Bremsbeläge vorne, Servicehinweis (Bild 13, Bild 14)

Bild 13. Bremsbeläge vorne, Servicehinweis, prüfen

Bild 14. Bremsbeläge vorne, Servicehinweis, prüfen

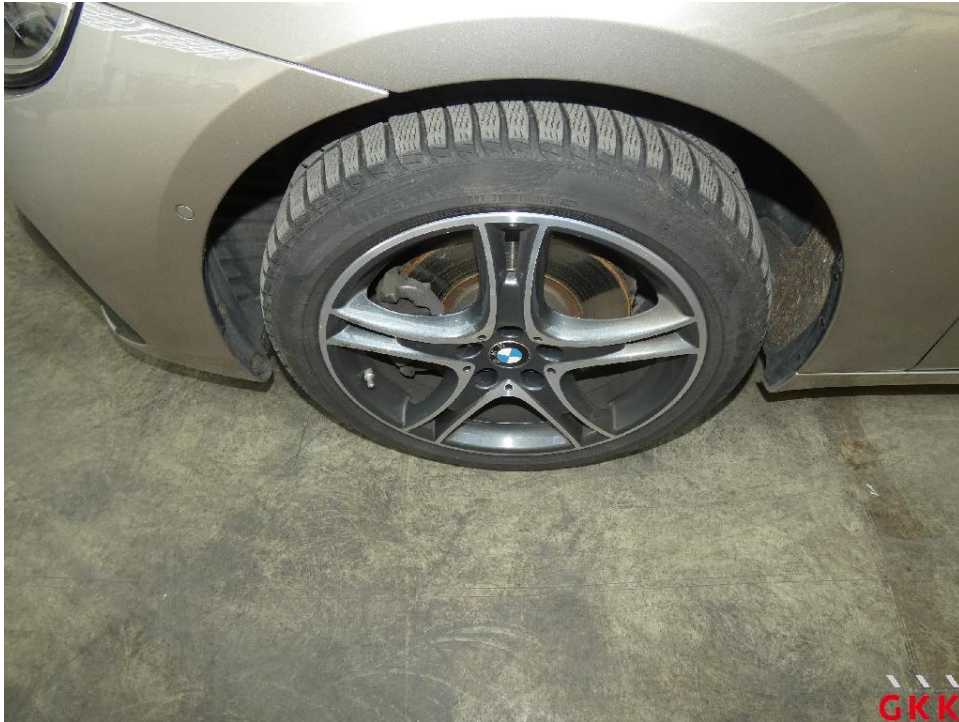
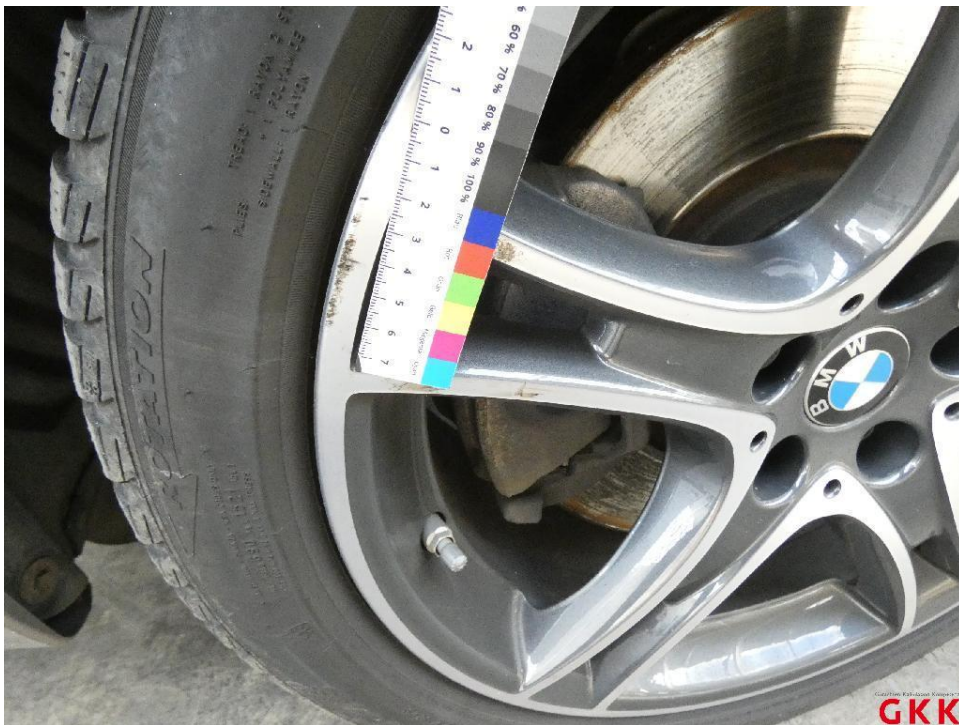
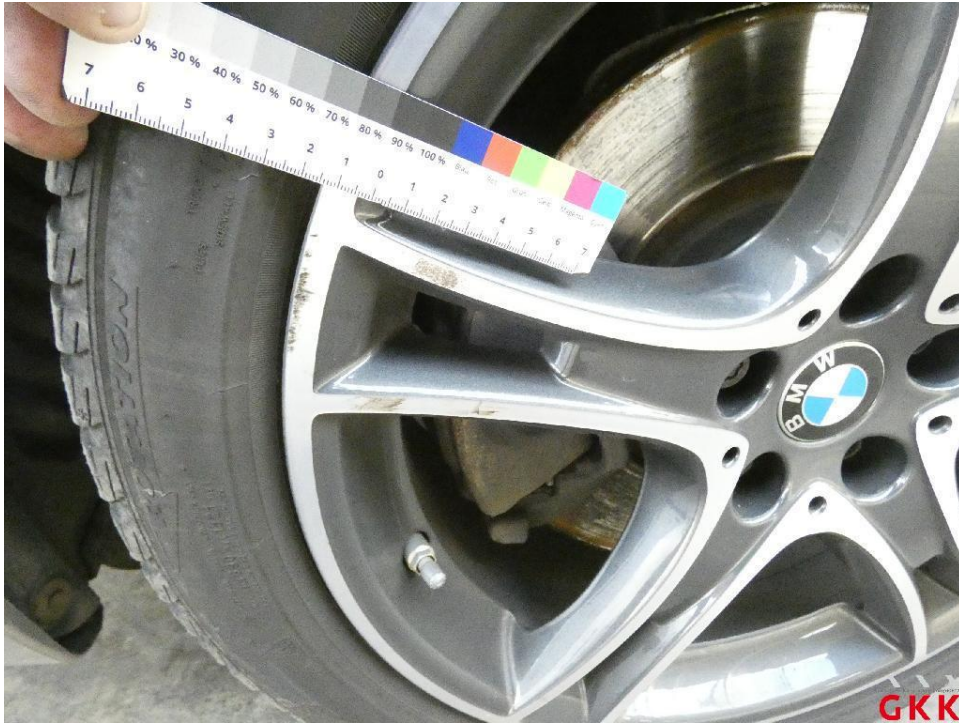
LM-Rad vorne links, Materialabtrag (Bild 15, Bild 16, Bild 17)

Bild 15. LM-Rad, vorne links, Materialabtrag, ersetzen

Bild 16. LM-Rad, vorne links, Materialabtrag, ersetzen

Bild 17. LM-Rad, vorne links, Materialabtrag, ersetzen

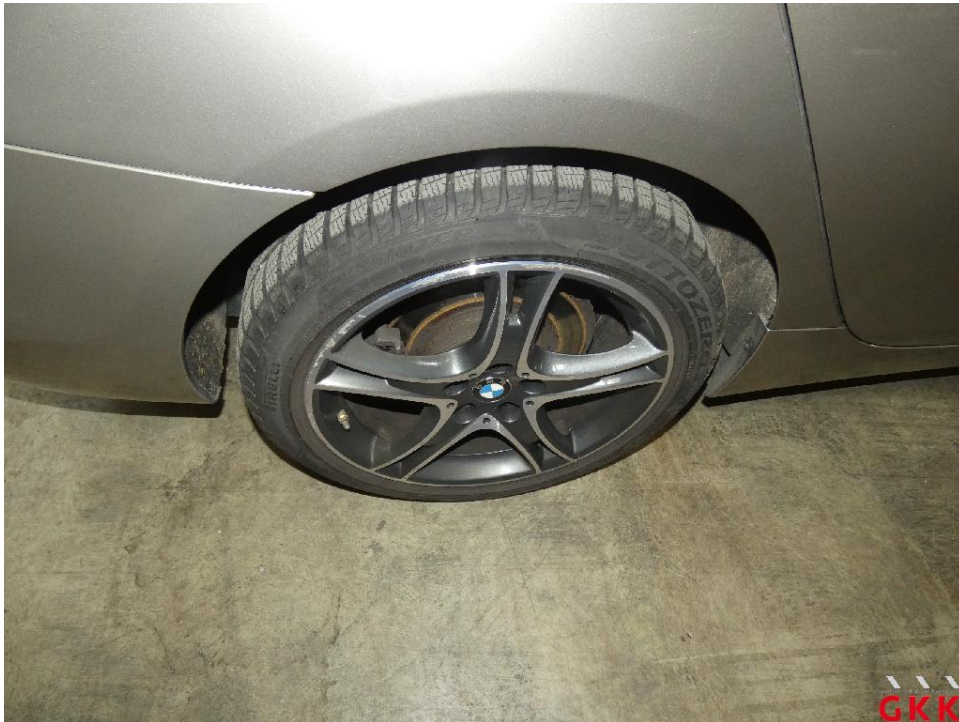
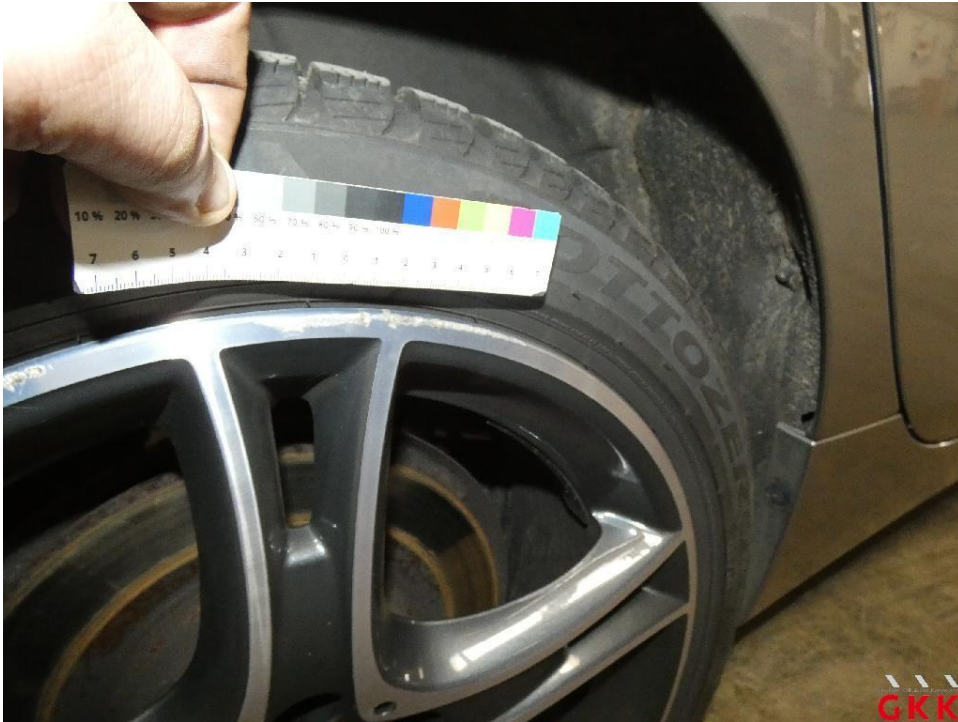
LM-Rad hinten rechts, Materialabtrag (Bild 18, Bild 19)

Bild 18. LM-Rad, hinten rechts, Materialabtrag, ersetzen

Bild 19. LM-Rad, hinten rechts, Materialabtrag, ersetzen

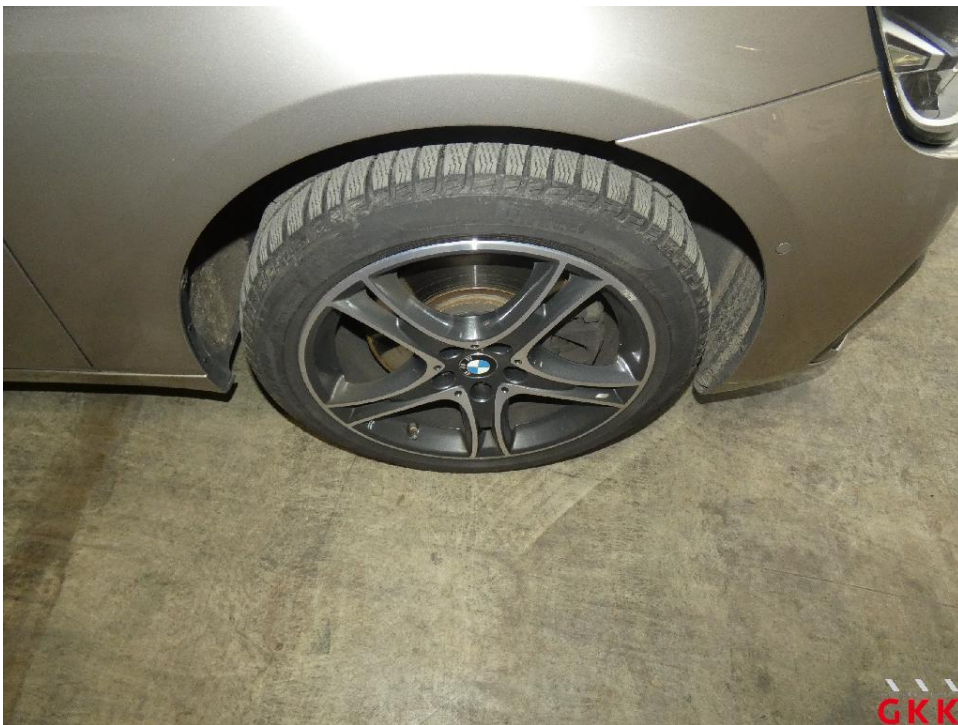
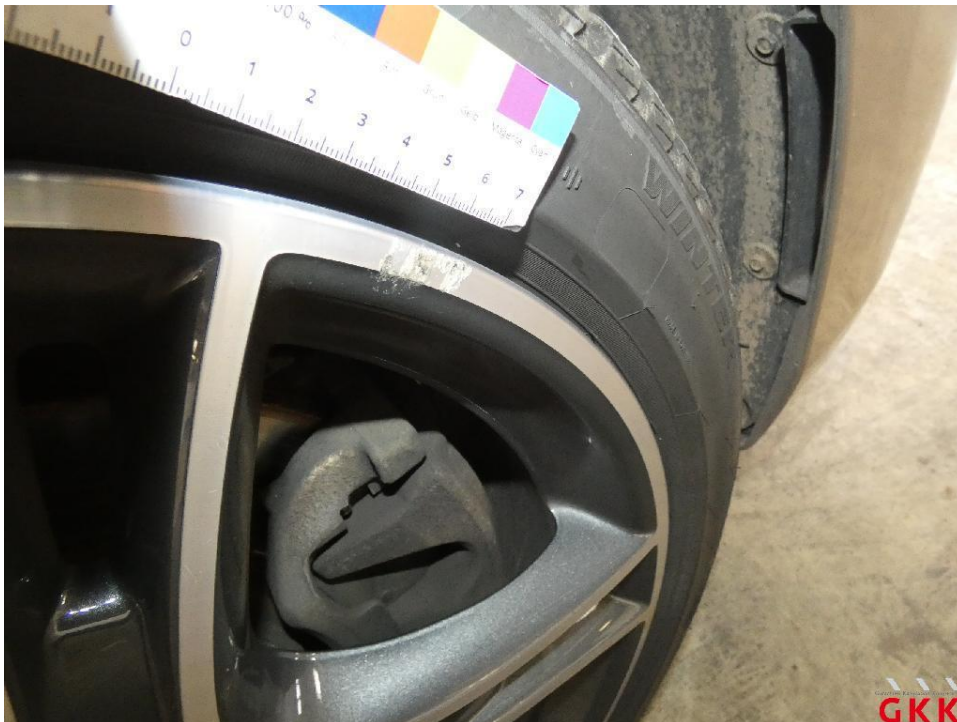
LM-Rad vorne rechts, Materialabtrag (Bild 20, Bild 21)

Bild 20. LM-Rad, vorne rechts, Materialabtrag, ersetzen

Bild 21. LM-Rad, vorne rechts, Materialabtrag, ersetzen

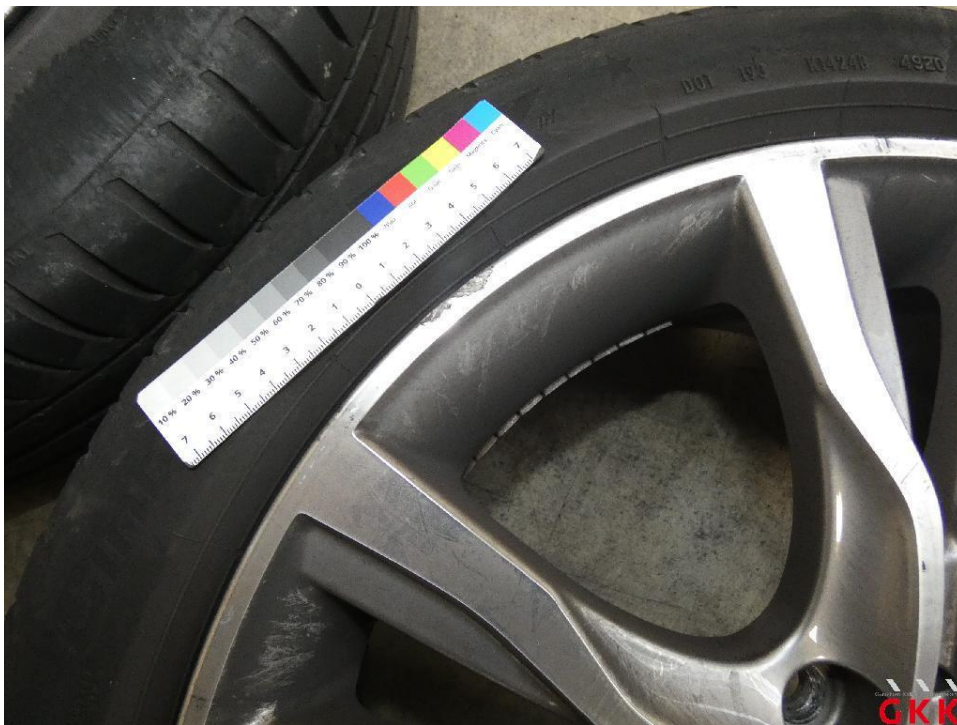
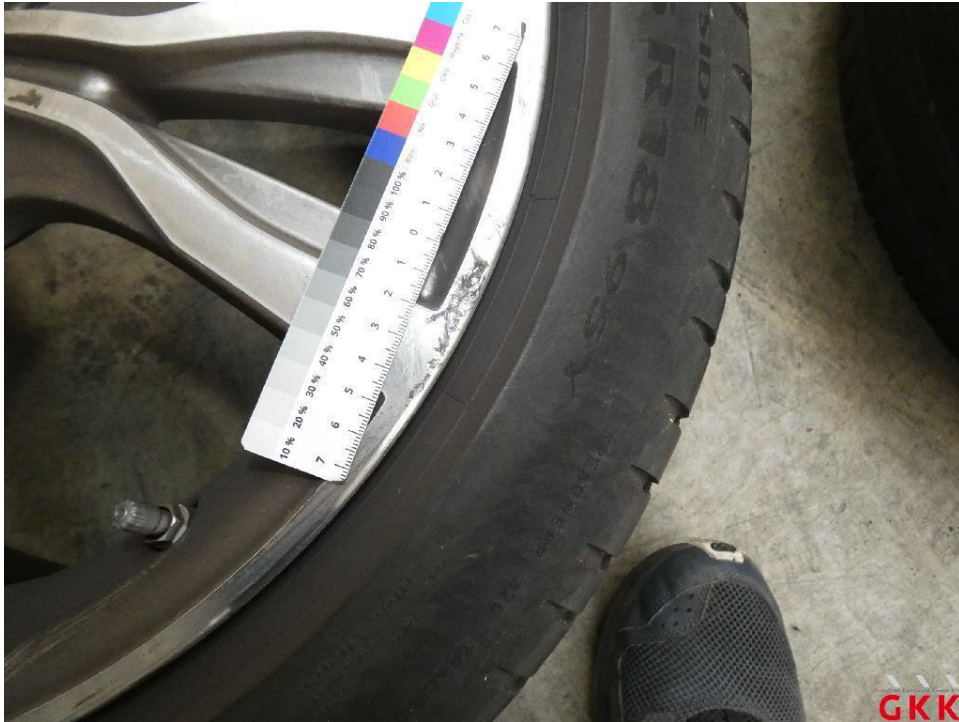
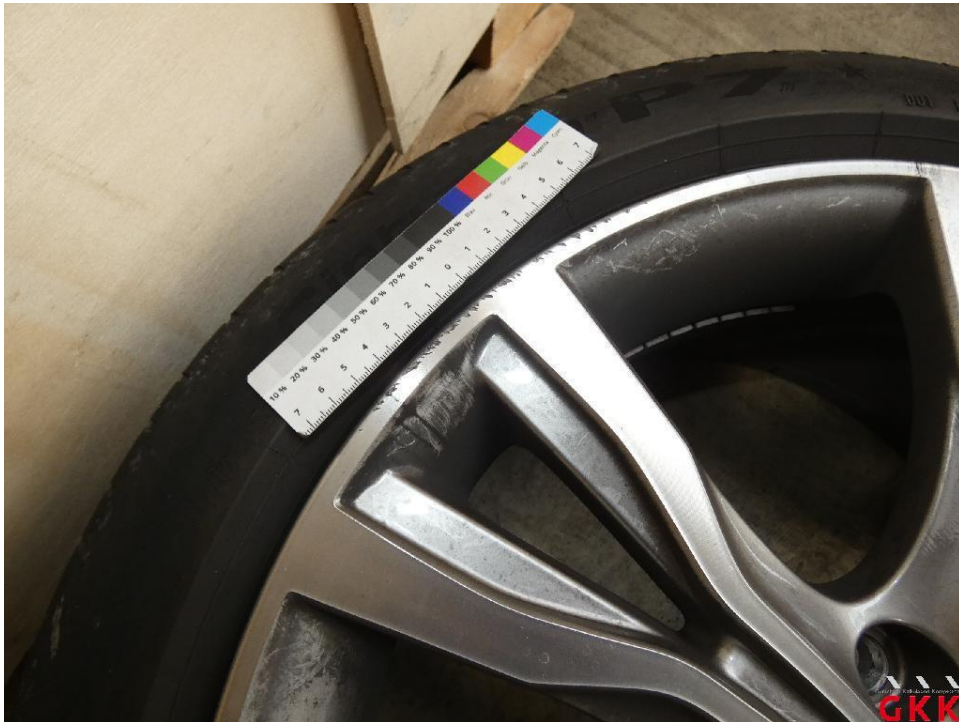
LM-Rad 3 x beiliegend, beschädigt (Bild 22, Bild 23, Bild 24)

Bild 22. LM-Rad, 3 x beiliegend, beschädigt, ersetzen

Bild 23. LM-Rad, 3 x beiliegend, beschädigt, ersetzen

Bild 24. LM-Rad, 3 x beiliegend, beschädigt, ersetzen

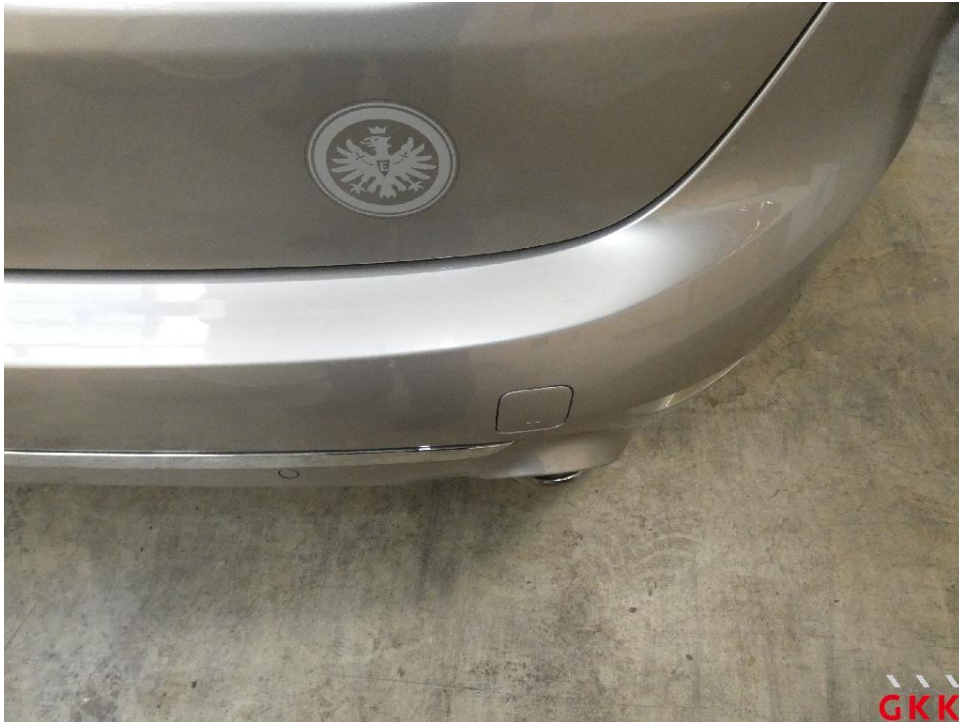
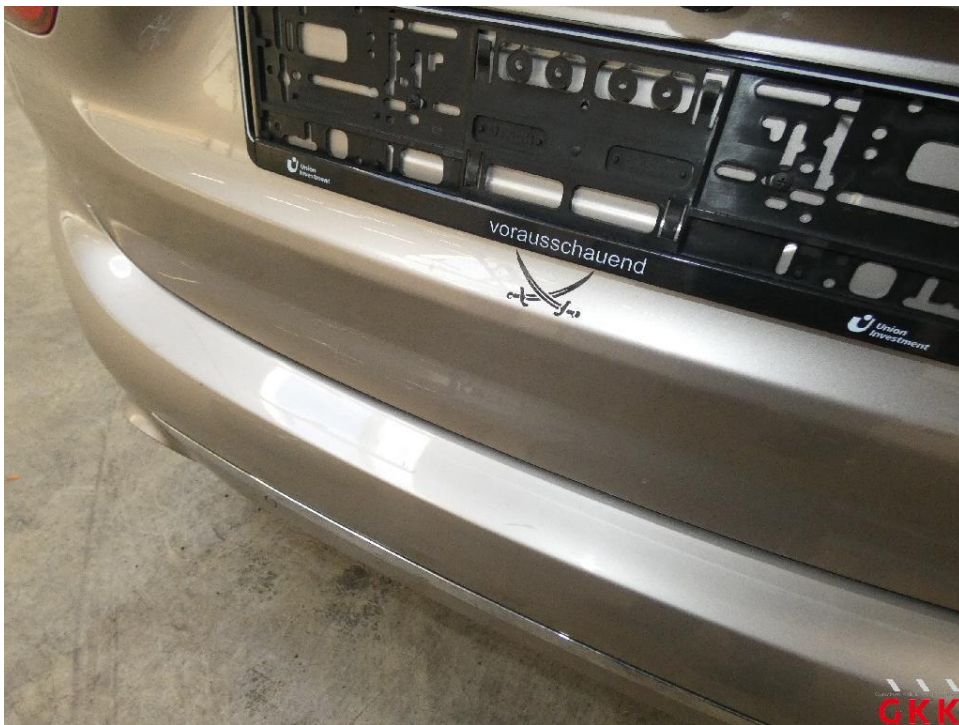
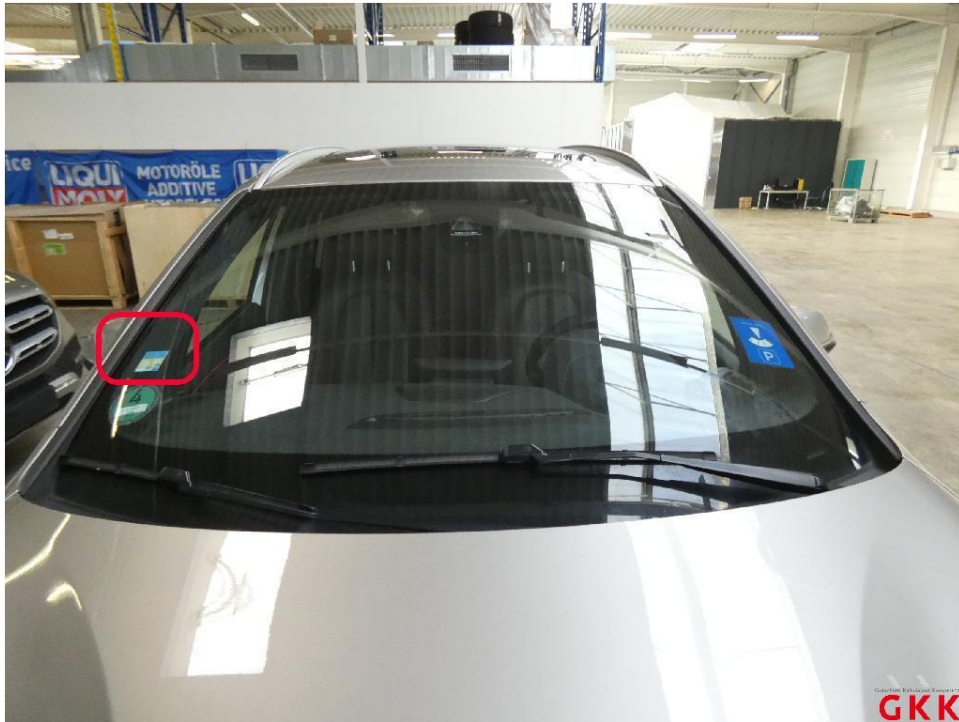
Beschriftungs- / Werbefolie, beklebt (Bild 25, Bild 26, Bild 27)

Bild 25. Beschriftungs- / Werbefolie, beklebt, entkleben

Bild 26. Beschriftungs- / Werbefolie, beklebt, entkleben

Bild 27. Beschriftungs- / Werbefolie, beklebt, entkleben

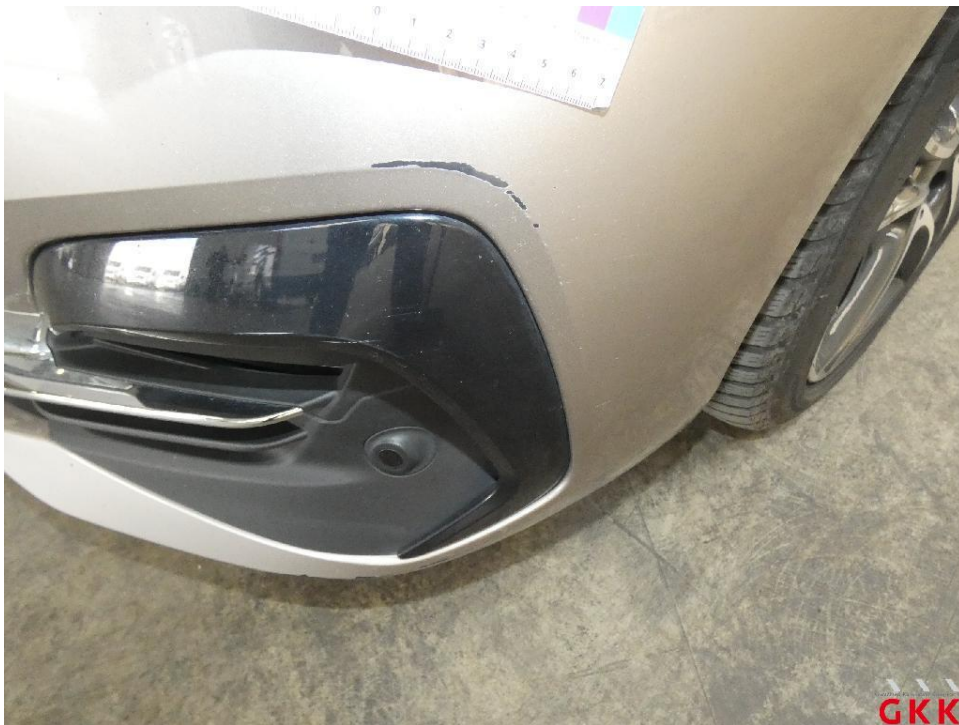
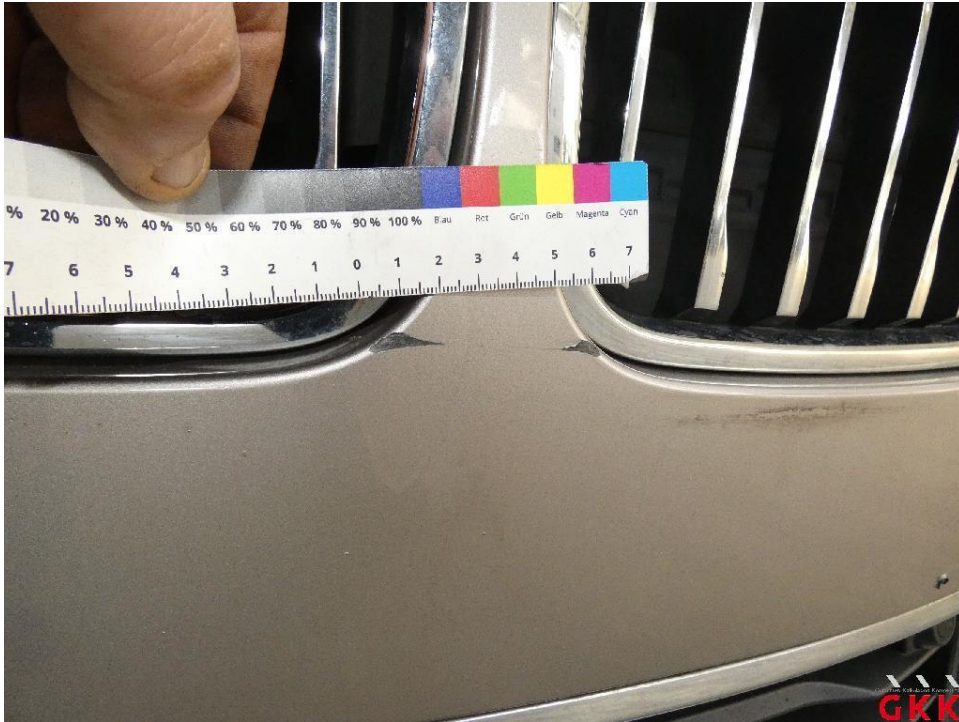
Stoßfänger vorne Verkleidung -lackiert-, verkratzt (Bild 28, Bild 29)

Bild 28. Stoßfänger vorne, Verkleidung -lackiert-, verkratzt, lackieren

Bild 29. Stoßfänger vorne, Verkleidung -lackiert-, verkratzt, lackieren

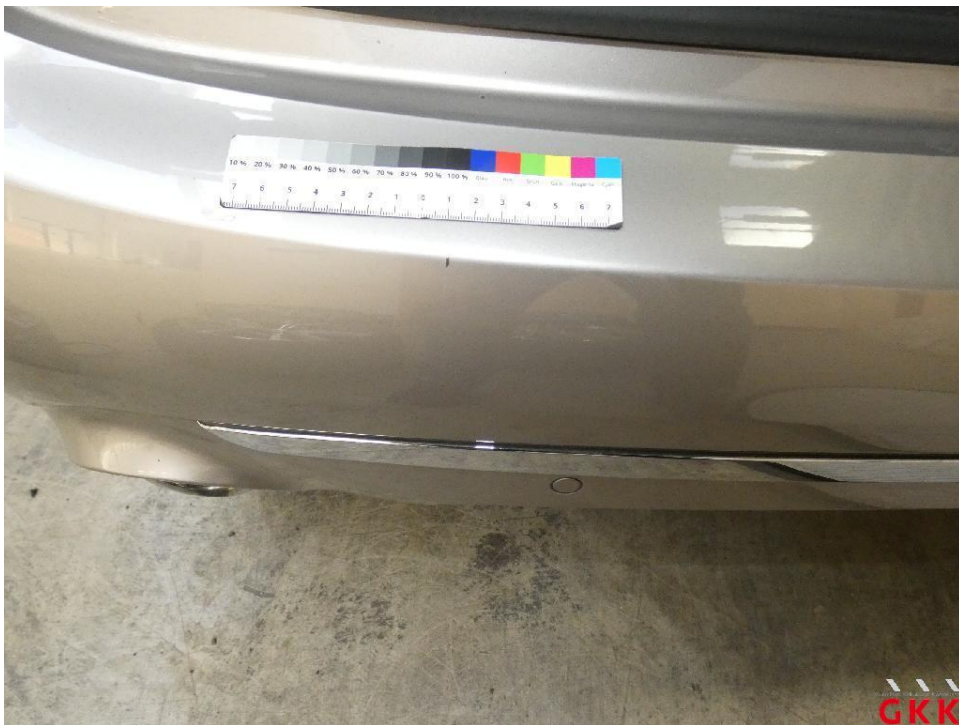
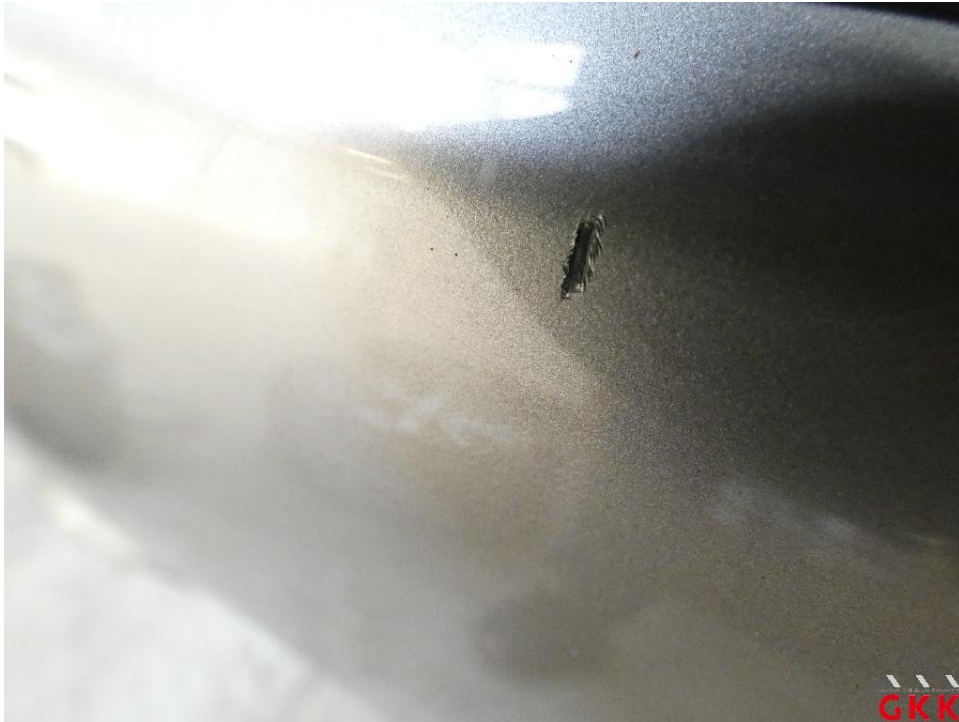
Stoßfänger hinten Verkleidung -lackiert-, verkratzt (Bild 30, Bild 31)

Bild 30. Stoßfänger hinten, Verkleidung -lackiert-, verkratzt, lackieren

Bild 31. Stoßfänger hinten, Verkleidung -lackiert-, verkratzt, lackieren
