Halter		Besichtigungszustand	bedingt: Licht/Nässe/Schmutz
Kennzeichen		Laufleistung (abgelesen)	115.313 km
Hersteller	Audi	Restlauf bis Service	21 Tag(e)
Typ/Modell	A6 Avant	HU (Abgelesen aus ZBI)	04/2026
Fahrgestellnummer	WAUZZZF26MN052345	Leistung / Hubraum	120 kW / 1.968 ccm
Erstzulassung	22.02.2021	Polster/Farbe	/
Letzte Wartung		Lackierung	
Kraftstoffart	Hybr.Diesel/E	Getriebe	Automatik

Zustandsbericht

Besichtigungsdatum: 26.02.2025
Protokollnummer: 38597071
Anlieferungsdatum: 26.02.2025

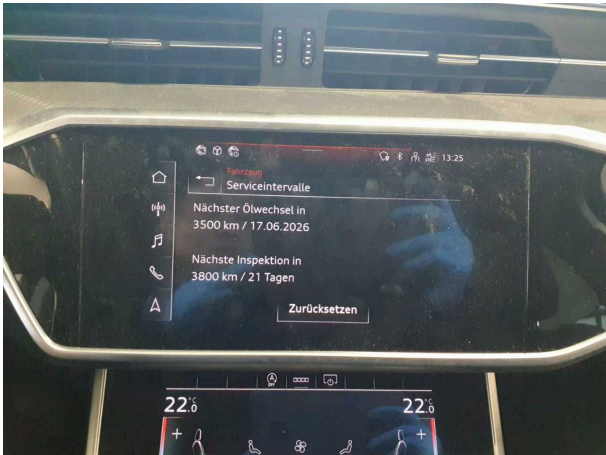
Nr.	Bauteilgruppe	Beschreibung
1	Sonstiges	Inspektion/Wartung - fällig - erneuern
2	Seitenwand rechts	Seitenwand - verkratzt / verschürft - lackieren
3	Stoßfänger vorn	Stoßfänger vorn - verkratzt / verschürft - instandsetzen und lackieren
4	Tür vorn links	Tür - Delle / Lackschaden - instandsetzen und lackieren

Beschädigung #1: Sonstiges: Inspektion/Wartung - fällig - erneuern

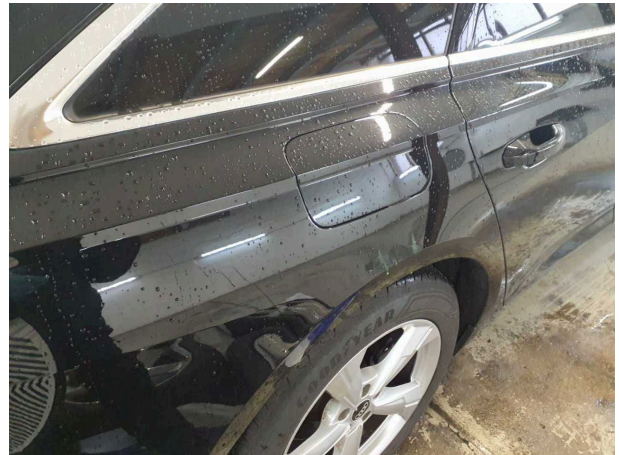
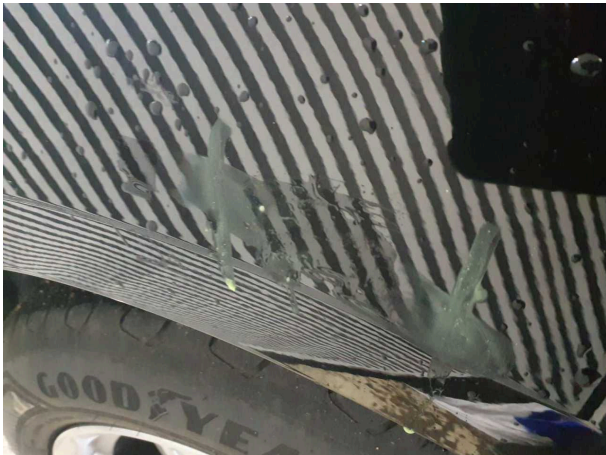
Beschädigung #2: Seitenwand rechts: Seitenwand - verkratzt / verschürft - lackieren

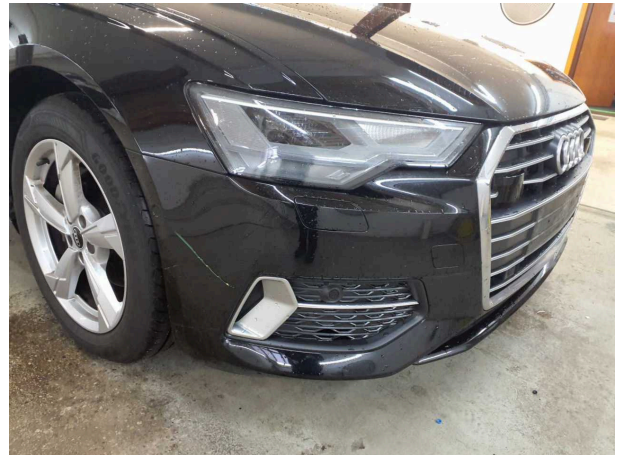
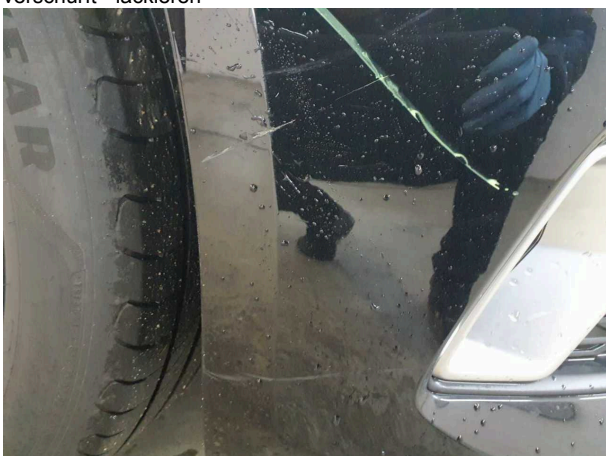
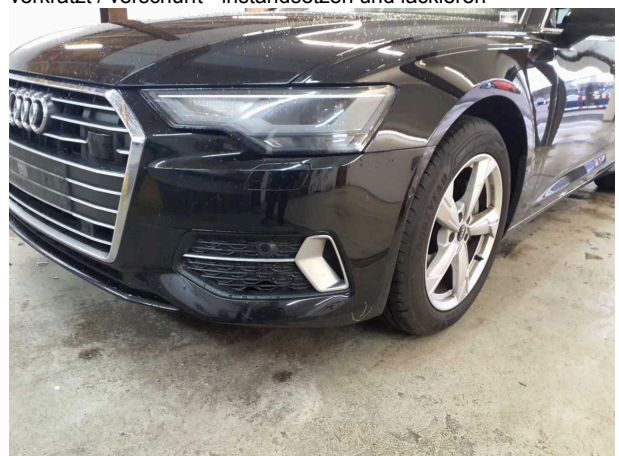
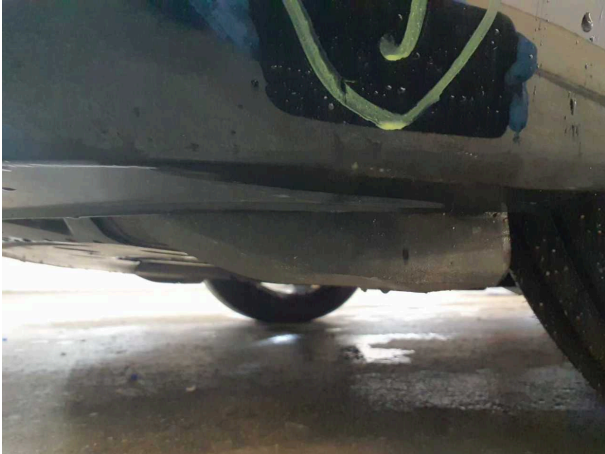
Beschädigung #3: Stossfänger vorn: Stossfänger vorn - verkratzt / verschürft - instandsetzen und lackieren

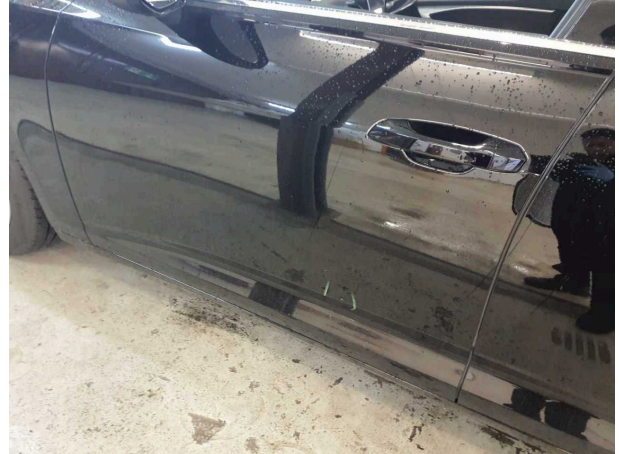
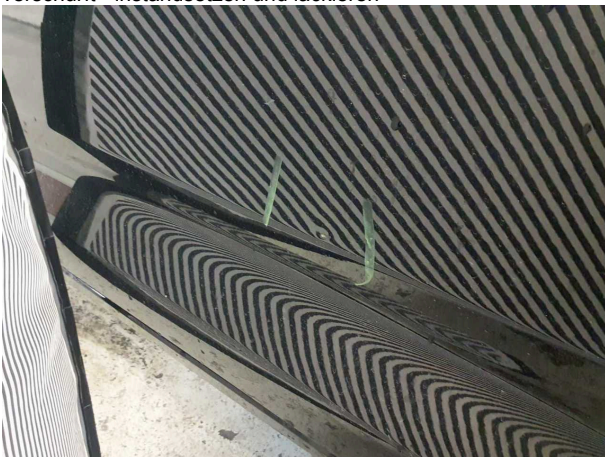
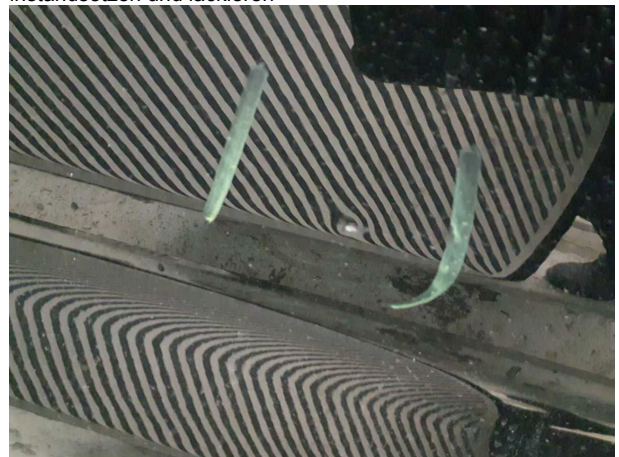
Beschädigung #4: Tür vorn links: Tür - Delle / Lackschaden - instandsetzen und lackieren
