Rapport d'expertise

Objet	Vorabbesichtigung
Tâche provenant de	Allane Mobility Consulting GmbH
Date et lieu d'inspection	30 janv. 2025 / Allane Mobility Consulting GmbH 69190 Walldorf
Numéro de châssis	WAUZZZFZXPP040334

Objet	Vorabbesichtigung
Tâche provenant de	Allane Mobility Consulting GmbH
Date et lieu d'inspection	30 janv. 2025 / Allane Mobility Consulting GmbH 69190 Walldorf
Type de véhicule	Voiture de tourisme
Constructeur	Audi
Modèle / Désignation à la vente	Q4 50 e-tron
Numéro de clé HSN / TSN	0588 BZV 00040
Numéro de châssis	WAUZZZFZXPP040334
Nombre de propriétaires	Inconnu
Première immatriculation	5 juin 2023
Contrôle technique périodique suivant	06/2026
Documents du véhicule	Au moment du contrôle, le certificat d'immatriculation partie 1 (certificat) était disponible, le certificat d'immatriculation partie 2 (lettre) n'était pas disponible. Par exemple, partie 1 (certificat) non acceptée
Plaque d'immatriculation du véhicule	Plaque d'immatriculation non acceptée
Kilométrage	32 572 km / Lu
Type de carburant	Electrique
Cylindre / Classe d'émissions	/ 2017/1151;WLTP;reine Elektrofz
Poids à vide (kg)	2 210
Poids total autorisé (kg)	2 720

NUMÉRO DE PROTOCOLE: 38189960

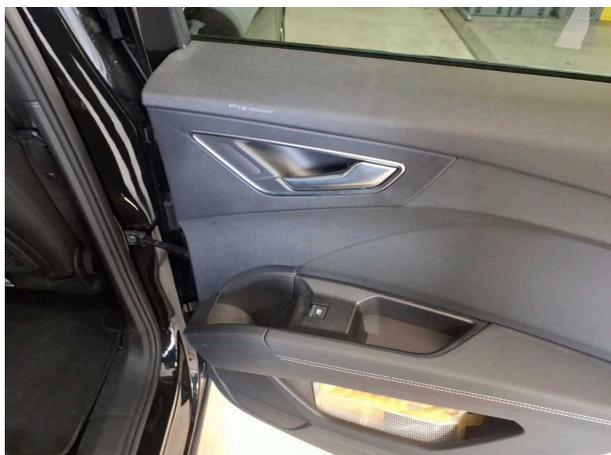
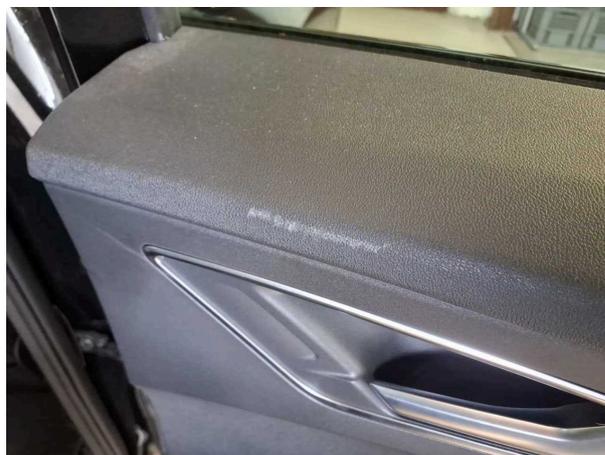
N°	Groupe de pièces	Description
1	Documents	Carnet de service (Wartungsnachweise fehlen) - Pas de moins-value
2	Habillages/Protections	Habillage porte arrière droite - Erafure - Diminution de valeur

Dommage 2: Habillages/Protections: Habillage porte arrière droite - Eraf lure - Diminution de valeur
