WBA5P51030FK96901

Zustandsbericht

TÜV SÜD Auto Plus GmbH
Gutenbergstr. 13
70771 Leinfelden-Echterdingen

Date d'inspection: 27 févr. 2025
Numéro de protocole: 38607332
Date de livraison: 27 févr. 2025

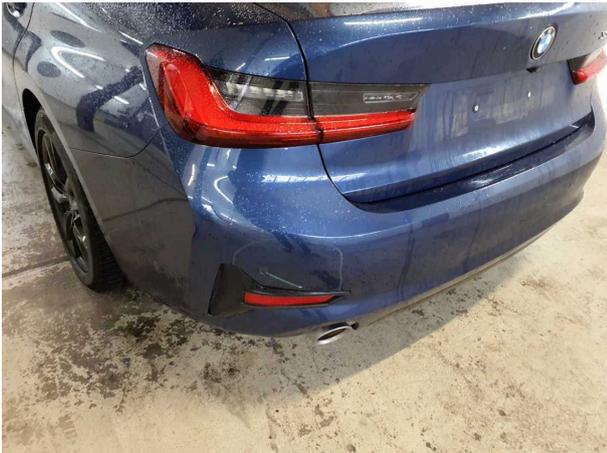
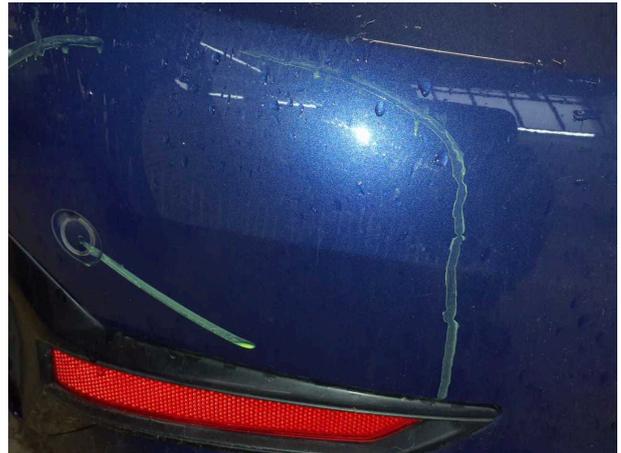
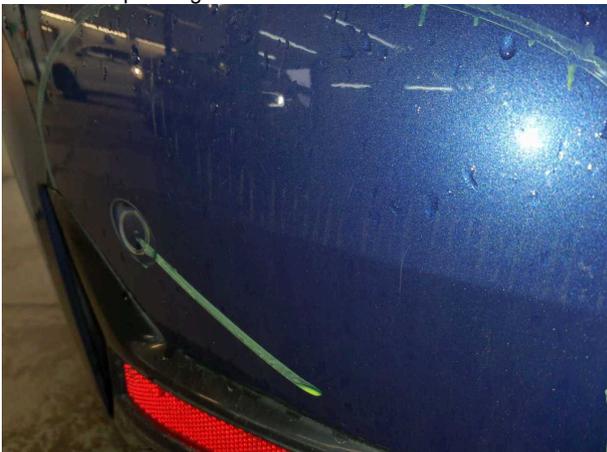
Dommage #2: Pare-chocs arrière: Pare-chocs arrière - Rayure(s) - Revêtement/polissage

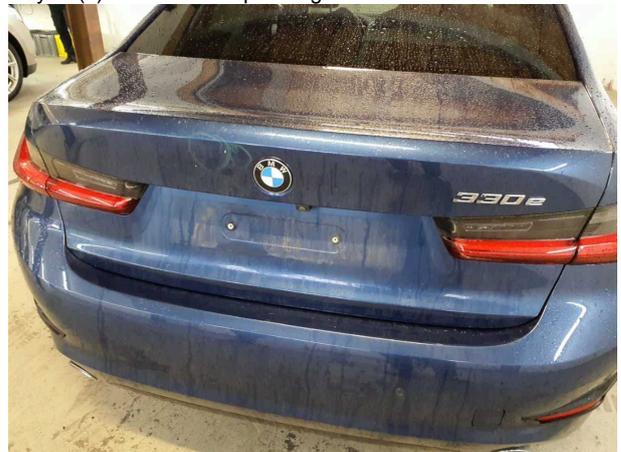
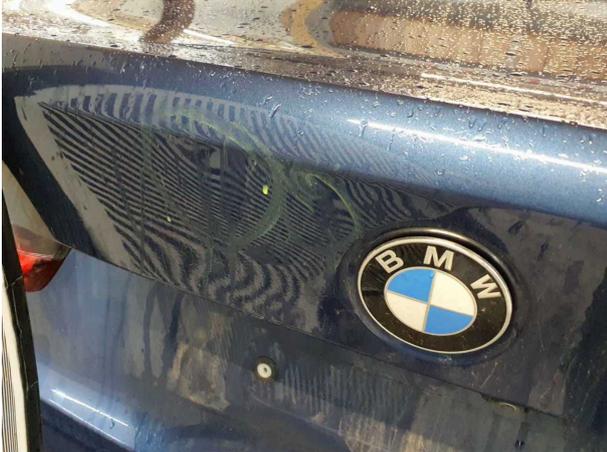
Dommage #4: Hayon/Porte arrière: Couvercle de coffre - bosse(s) - Bon travail de réparation

Domage #4: Hayon/Porte arrière: Couvercle de coffre - bosse(...
Bon travail de réparation

Domage #4: Hayon/Porte arrière: Couvercle de coffre -
bosse(s) - Bon travail de réparation

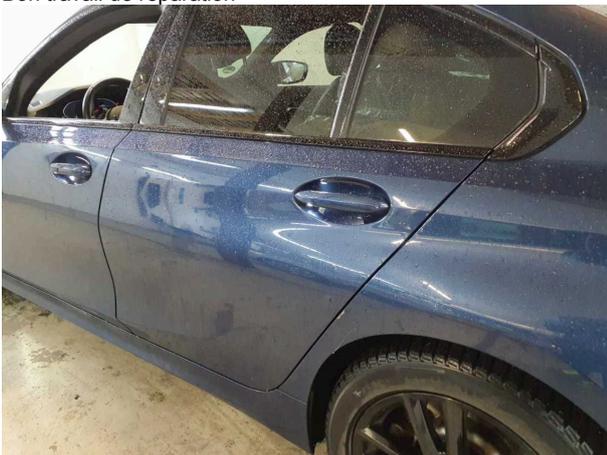
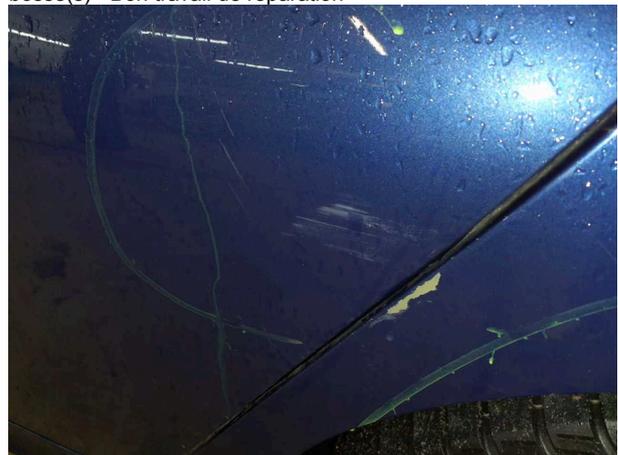
Domage #5: Porte ArG: Porte - Erafilé - Réparer et repeindre

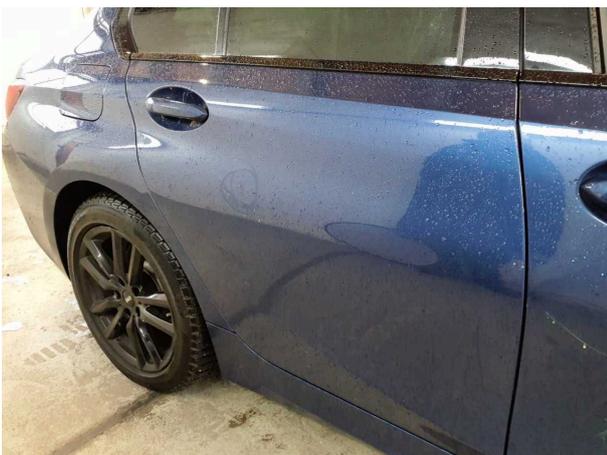
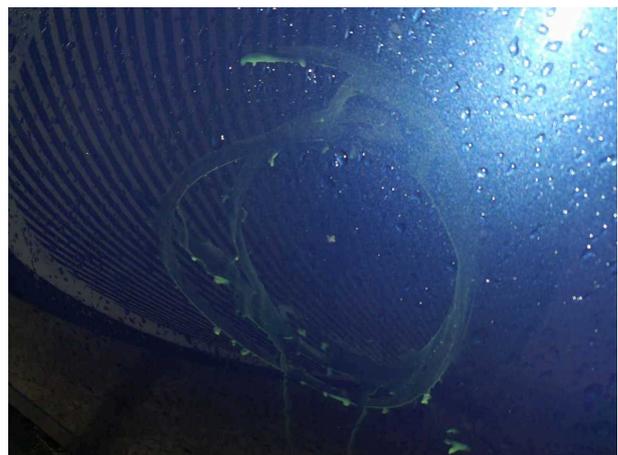
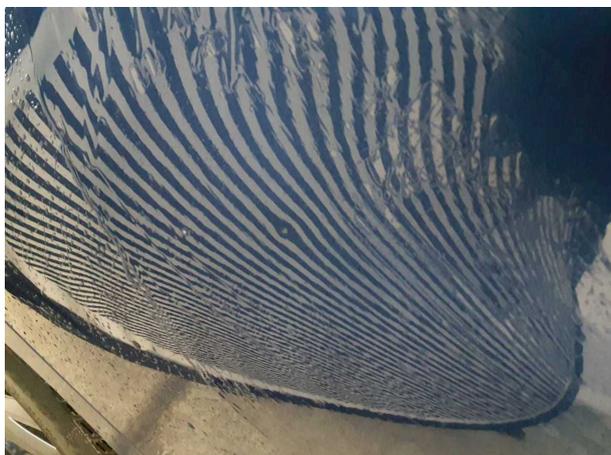
Domage #6: Porte ArD: Porte - Bosse, dommage peinture -
Réparer et repeindre

Domage #6: Porte ArD: Porte - Bosse, dommage peinture - Réparer et repeindre

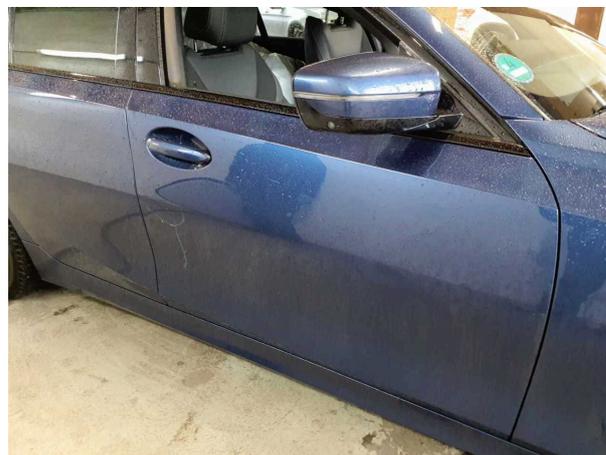
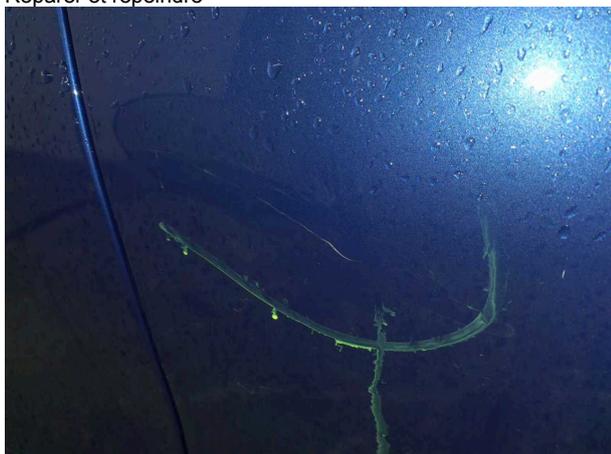
Domage #7: Porte AvD: Porte - Erafilé - Réparer et repeindre

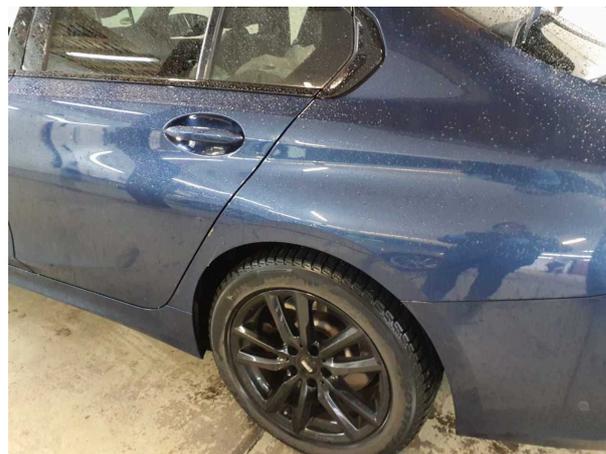
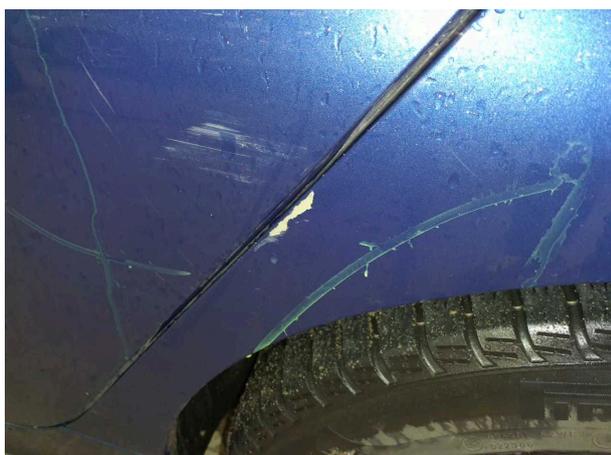
Domage #8: Panneau latéral arrière gauche: Paroi latérale - Erafilé - Réparer et repeindre
