**WBA21BY0807L48171**

## Zustandsbericht

Date d'inspection: 28 févr. 2025  
**Numéro de protocole: 38641690**  
Date de livraison: 28 févr. 2025

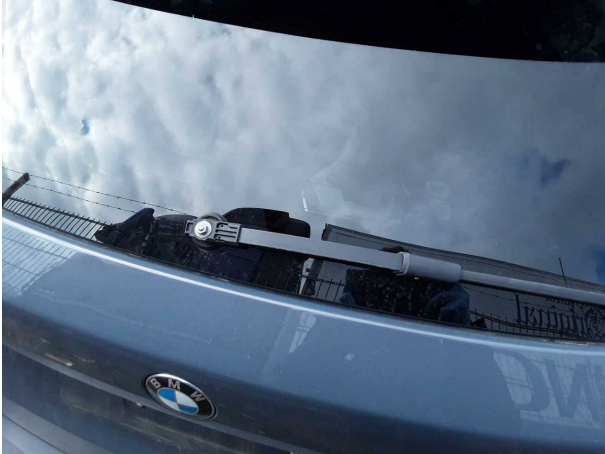
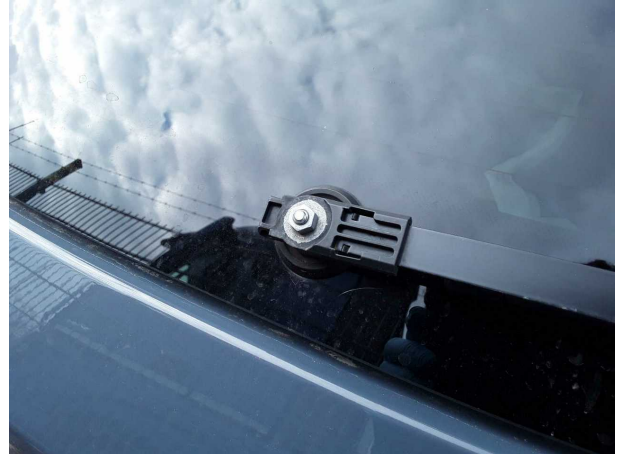
N°	Groupe de pièces	Description
1	Documents	Carnet de service (Wartungsnachweise fehlen) - Pas de moins-value
2	Nettoyage des vitres	Bras d'essuie-glace arrière (Abdeckung fehlt) - Remplacer
3	Divers	Inspection / Maintenance - Exigible - Remplacer

**Domage #2:** Nettoyage des vitres: Bras d'essuie-glace arrière (Abdeckung fehlt) - Remplacer

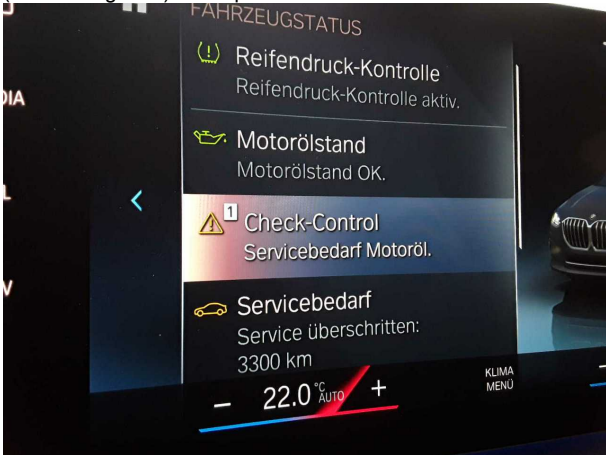
**Domage #3:** Divers: Inspection / Maintenance - Exigible - Remplacer
