Zustandsbericht

Kunde :	Allane SE	Amtl. Kennzeichen :	D-K 149
Berichtsnummer :	000000826779-DE613		
Referenznummer:	30903023

BMW Baureihe 2 Active Tourer (F45)(2014->) 216 d Advantage

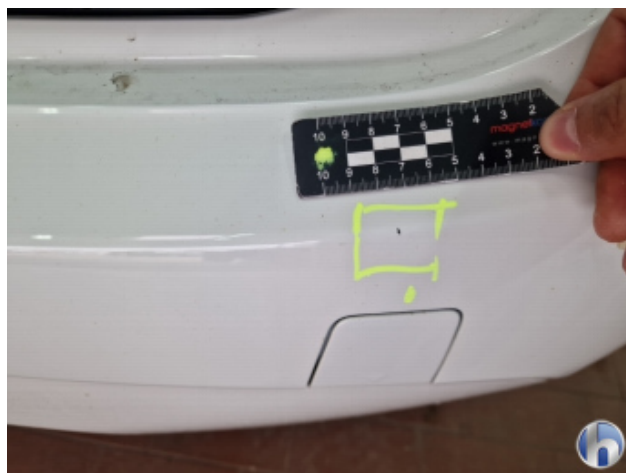
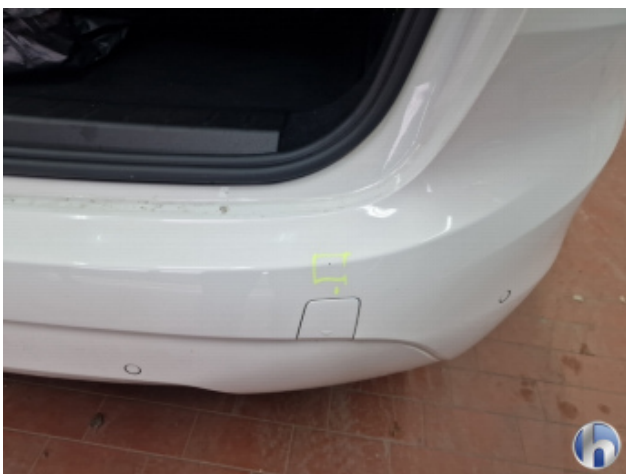
1. Stoßfänger Hinten
Gebrauchsspuren - Ohne Reparatur

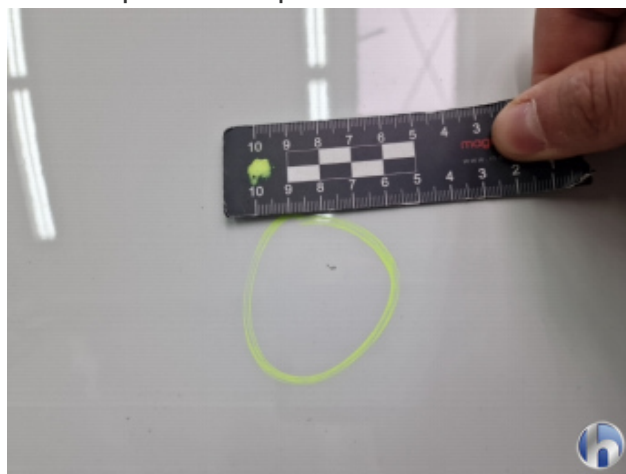
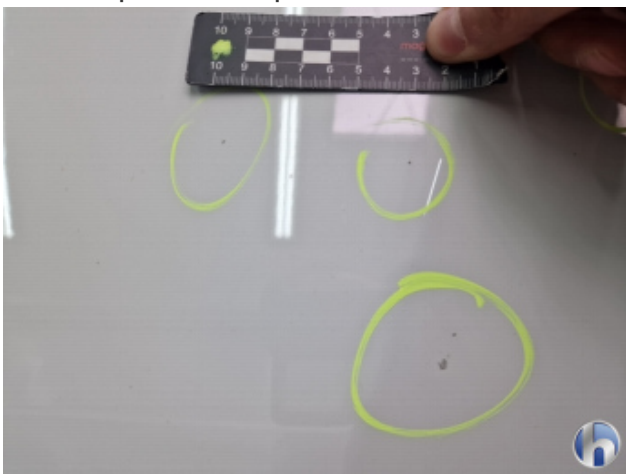
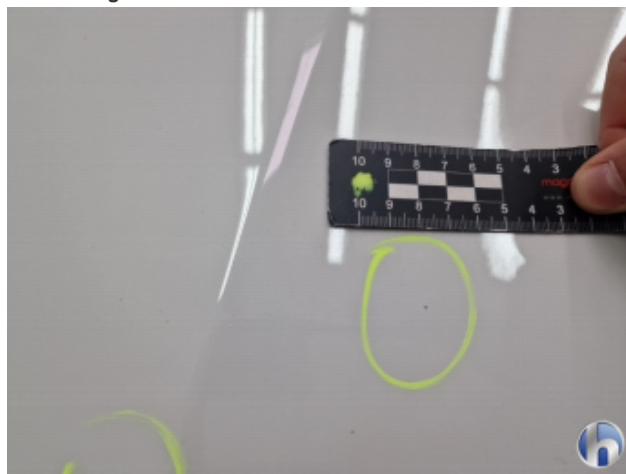
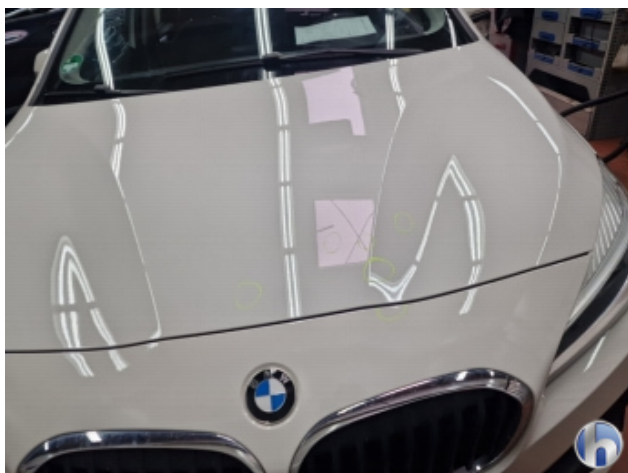
2. Motorhaube
Steinschlag - Lackieren

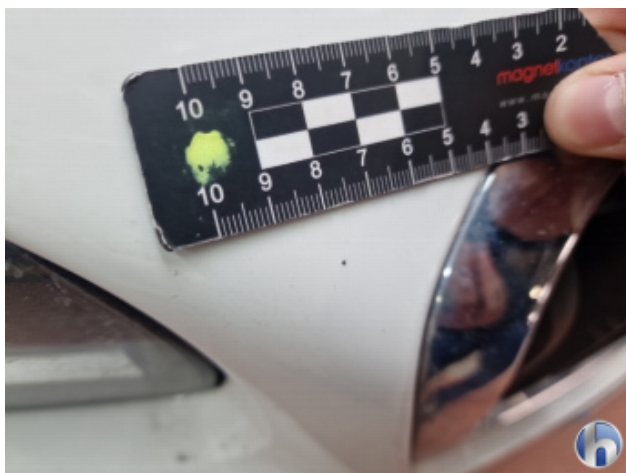
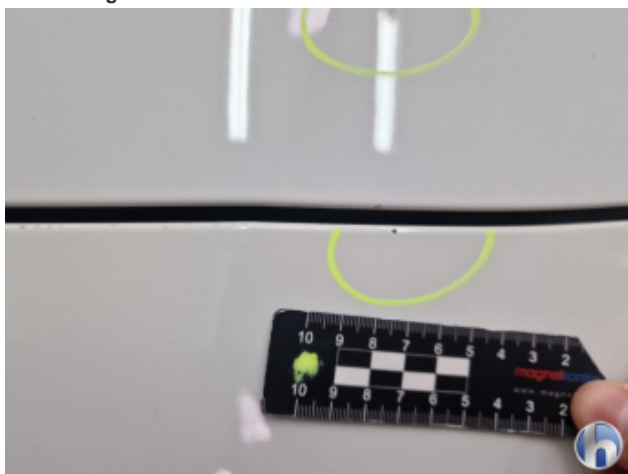
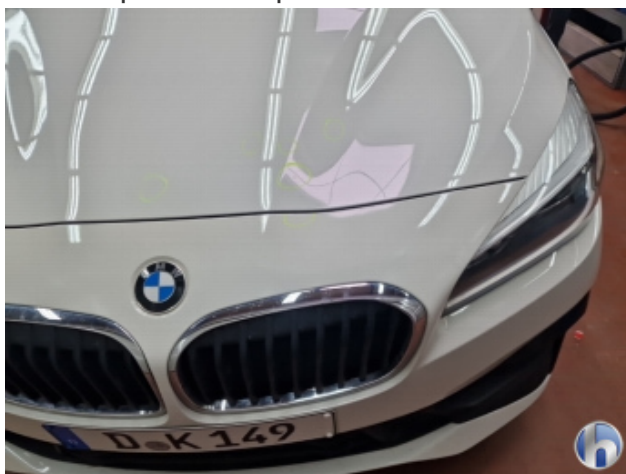
3. Stoßfänger Vorne
Gebrauchsspuren - Ohne Reparatur

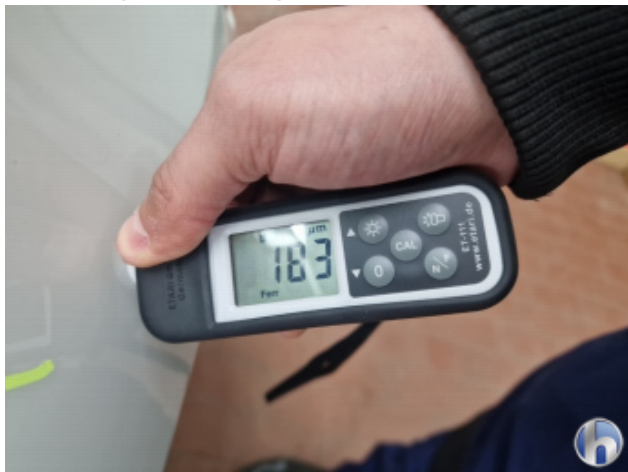
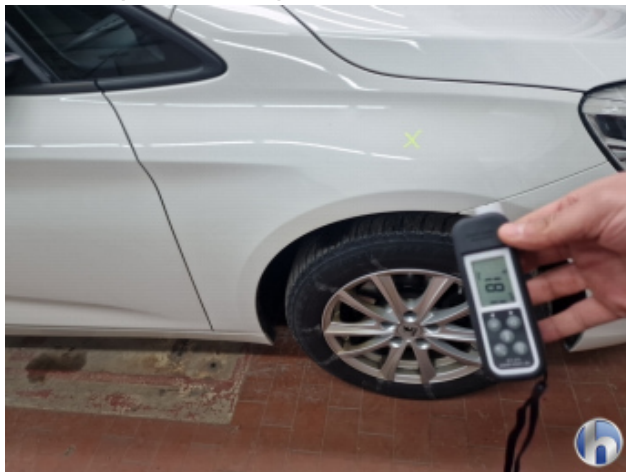
4. Kotflügel Vorne - Rechts
Nachlackiert - Ohne Reparatur
