## Rapport d'expertise

<b>Objet</b>	Vorabbesichtigung
<b>Tâche provenant de</b>	Allane Mobility Consulting GmbH
<b>Date et lieu d'inspection</b>	2 déc. 2024 / Juri Wichanow Elisabeth-Kranz-Str. 14 71640 Ludwigsburg
<b>Numéro de châssis</b>	WBA5P510X0FK91677

<b>Objet</b>	Vorabbesichtigung
<b>Tâche provenant de</b>	Allane Mobility Consulting GmbH
<b>Date et lieu d'inspection</b>	2 déc. 2024 / Juri Wichanow Elisabeth-Kranz-Str. 14 71640 Ludwigsburg
<b>Type de véhicule</b>	Véhicule de tourisme Limousine
<b>Constructeur</b>	BMW
<b>Modèle / Désignation à la vente</b>	330e
<b>Numéro de châssis</b>	WBA5P510X0FK91677
<b>Nombre de propriétaires</b>	Inconnu
<b>Première immatriculation / Dernière immatriculation</b>	4 mars 2021 / 4 mars 2021
<b>Contrôle technique périodique suivant</b>	03/2026
<b>Documents du véhicule</b>	Au moment du contrôle, le certificat d'immatriculation partie 1 (certificat) était disponible, le certificat d'immatriculation partie 2 (lettre) n'était pas disponible. Par exemple, partie 1 (certificat) non acceptée
<b>Plaque d'immatriculation du véhicule</b>	Plaque d'immatriculation non acceptée
<b>Kilométrage</b>	46 697 km / Lu
<b>Couleur / Code de couleur</b>	Blanc

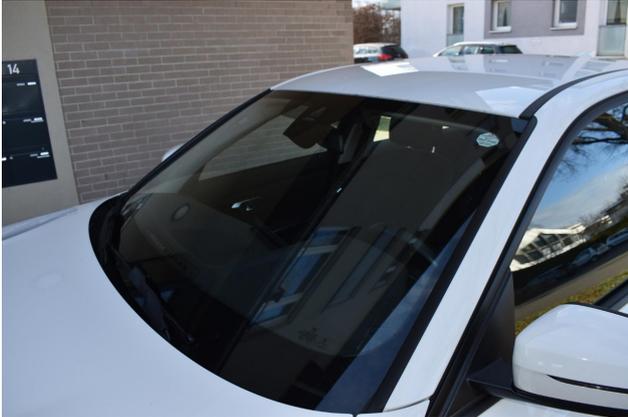
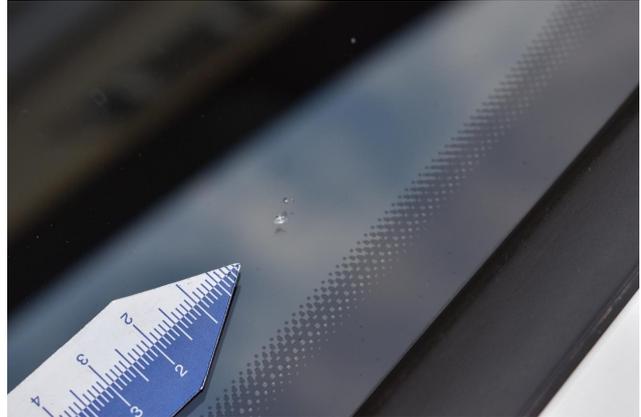
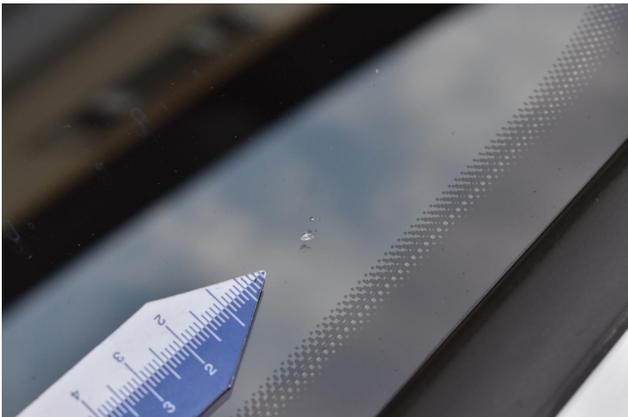
N°	Groupe de pièces	Description
1	Vitrage	Pare-brise - Dommage causé par des cailloux - Pas de moins-value

**Traces d'usure 1:** Vitrage: Pare-brise - Dommage causé par des cailloux - Pas de moins-value
