**WBA6N31000FK36380**

## Zustandsbericht

**TÜV SÜD Auto Plus GmbH**  
Gutenbergstr. 13  
70771 Leinfelden-Echterdingen

**Protokollnummer: 38471736**

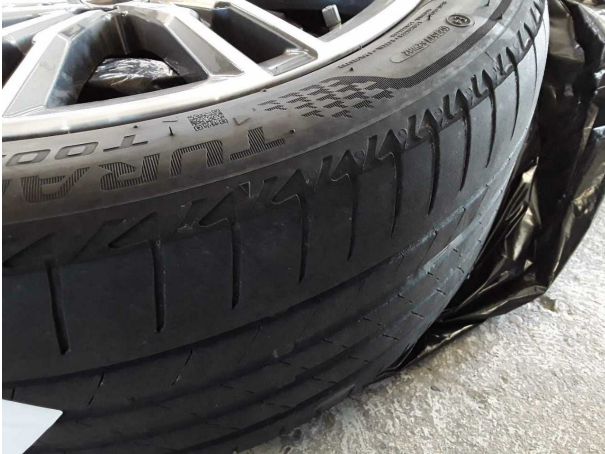
| Nr. | Bauteilgruppe | Beschreibung |
|---|---|--|
| 1 | Vermessung | Fahrwerk - Fehlstellung - einstellen/justieren |

**Beschädigung #1:** Vermessung: Fahrwerk - Fehlstellung - einstellen/justieren

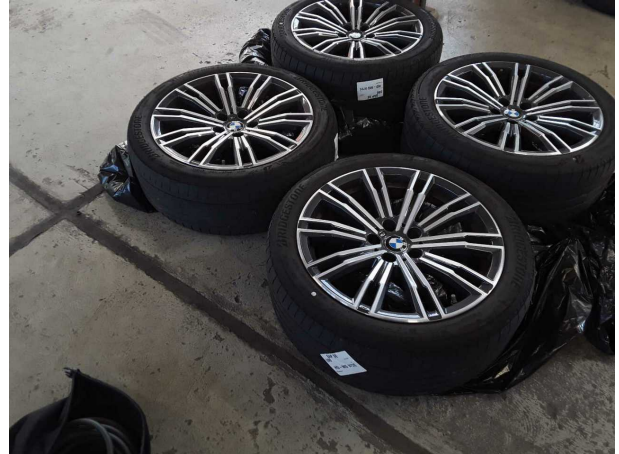
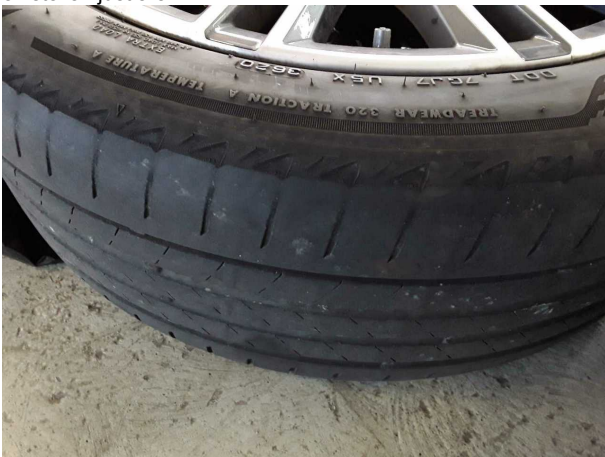
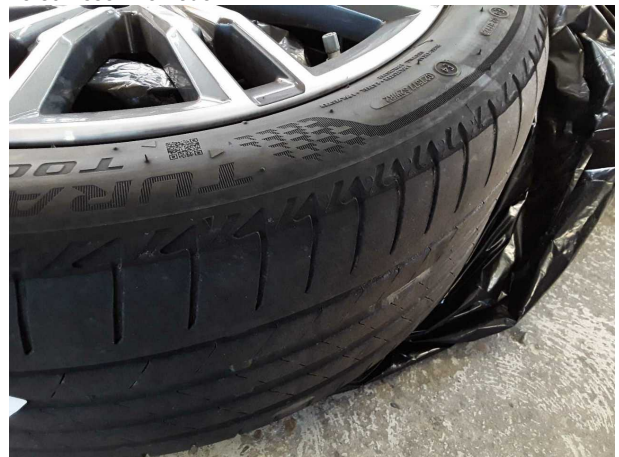
| Nr. | Bauteilgruppe | Beschreibung |
|---|---|--|
| 2 | 2.Radsatz | 2 Reifen (Seitlich abgefahren) - verschlissen - erneuern |

**Beschädigung #2:** 2.Radsatz: 2 Reifen (Seitlich abgefahren) - verschlissen - erneuern
