**WBA6N31060FK26551**

## Zustandsbericht

Date d'inspection: 11 févr. 2025

**Numéro de protocole: 38350612**

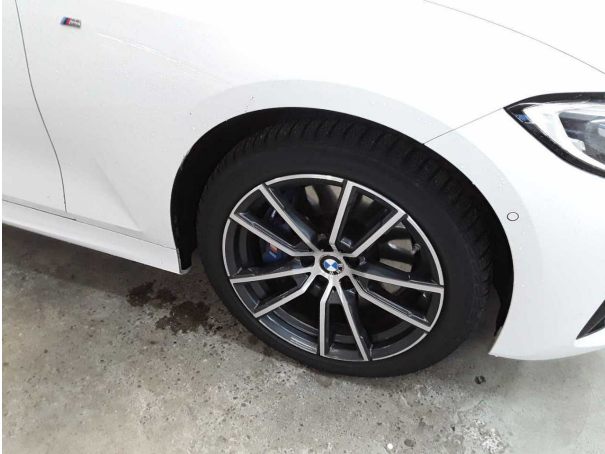
N°	Groupe de pièces	Description
1	Roue / Pneumatiques	Jante alliage avant droite - Erafilé - Pas de moins-value
2	Pare-chocs arrière	Pare-chocs arrière - Erafilé - Réparation intelligente
3	Hayon/Porte arrière	Couvercle de coffre - bosse(s) - Bon travail de réparation
4	Pare-chocs avant	Pare-chocs avant - Erafilé - Réparation intelligente

**Dommage #1:** Roue / Pneumatiques: Jante alliage avant droite - Erafilé - Pas de moins-value

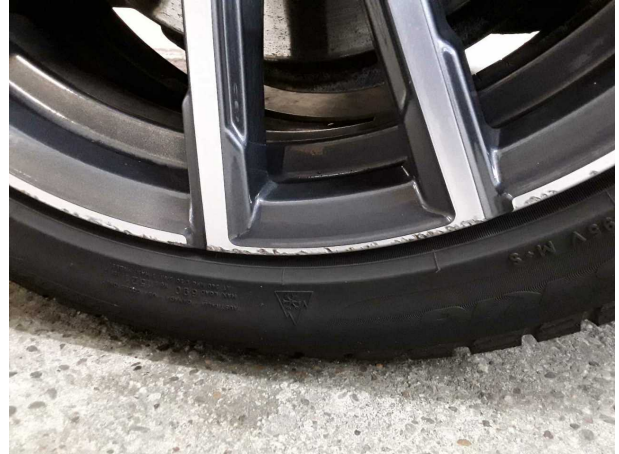
**Dommage #1:** Roue / Pneumatiques: Jante alliage avant droi... - Erafilé - Pas de moins-value

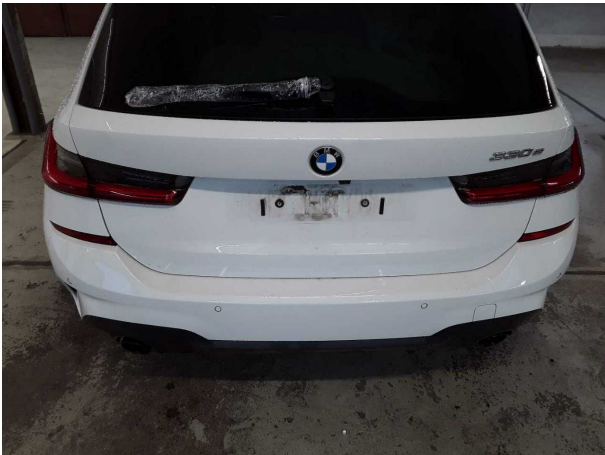
**Dommage #2:** Pare-chocs arrière: Pare-chocs arrière - Erafilé - Réparation intelligente

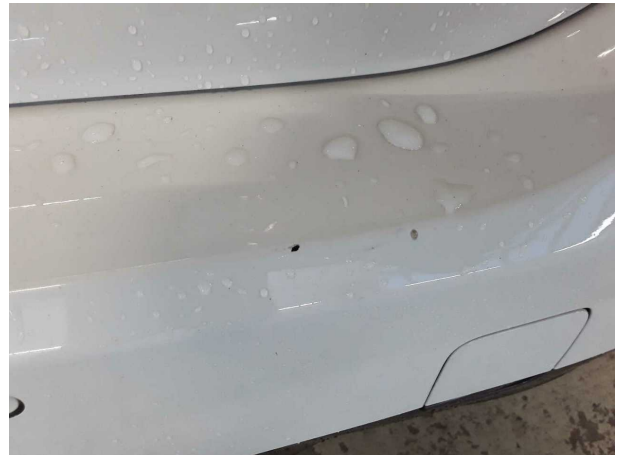
**Dommage #2:** Pare-chocs arrière: Pare-chocs arrière - Erafilé - Réparation intelligente

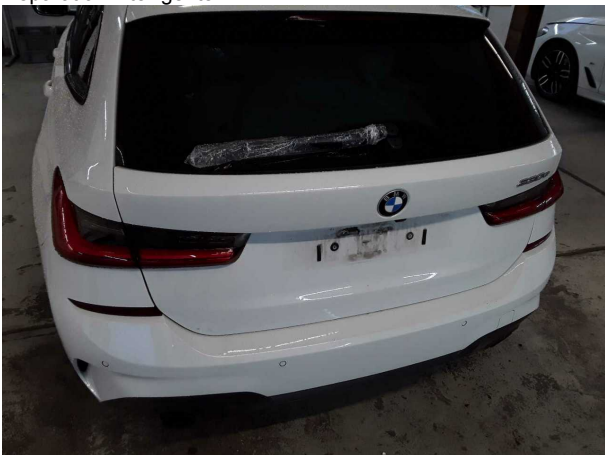
**Dommage #3:** Hayon/Porte arrière: Couvercle de coffre - bosse(... Bon travail de réparation

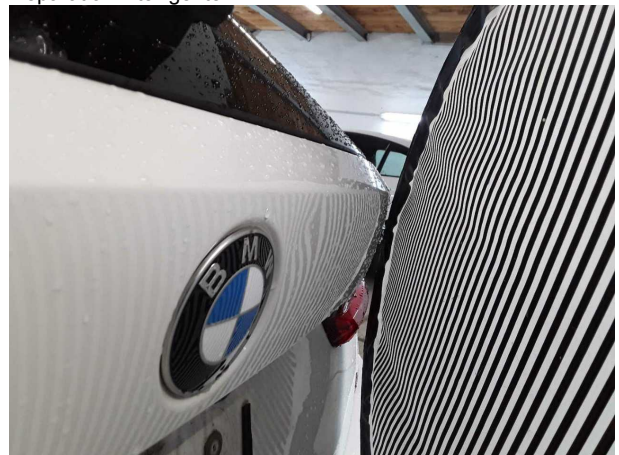
**Dommage #3:** Hayon/Porte arrière: Couvercle de coffre - bosse(s) - Bon travail de réparation

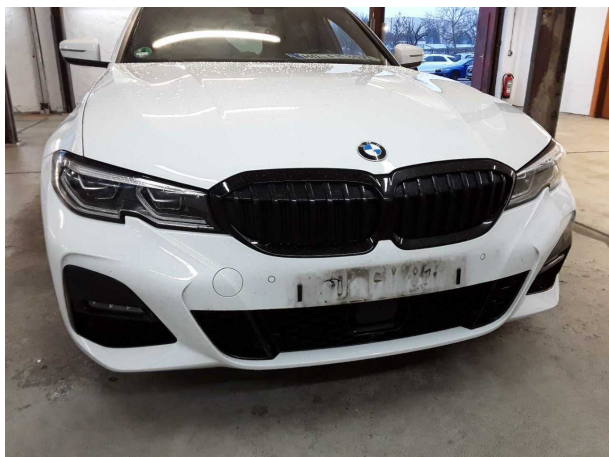
**Domage #4:** Pare-chocs avant: Pare-chocs avant - Eraflé - Réparation intelligente

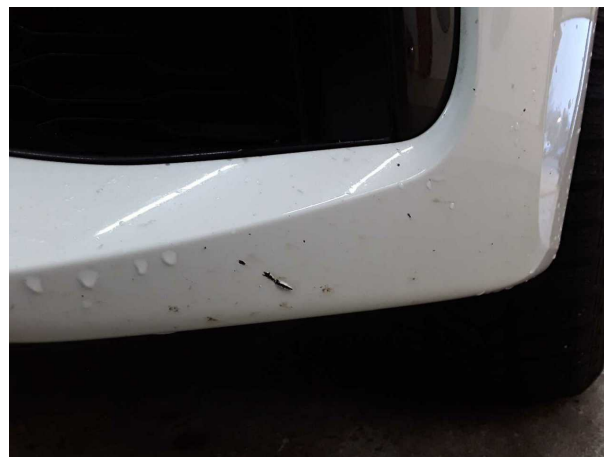
**Domage #4:** Pare-chocs avant: Pare-chocs avant - Eraflé - Réparation intelligente

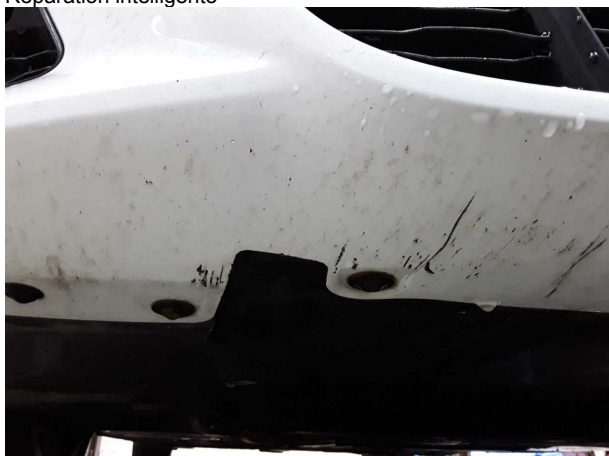
**Domage #4:** Pare-chocs avant: Pare-chocs avant - Eraflé - Réparation intelligente

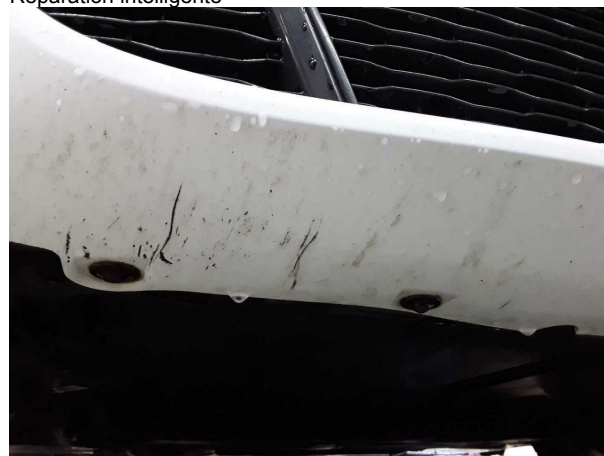
**Domage #4:** Pare-chocs avant: Pare-chocs avant - Eraflé - Réparation intelligente
