WBA6N71020FL27089

Zustandsbericht

TÜV SÜD Auto Plus GmbH
Gutenbergstr. 13
70771 Leinfelden-Echterdingen

Besichtigungsdatum: 28.02.2025
Protokollnummer: 38641725
Anlieferungsdatum: 28.02.2025

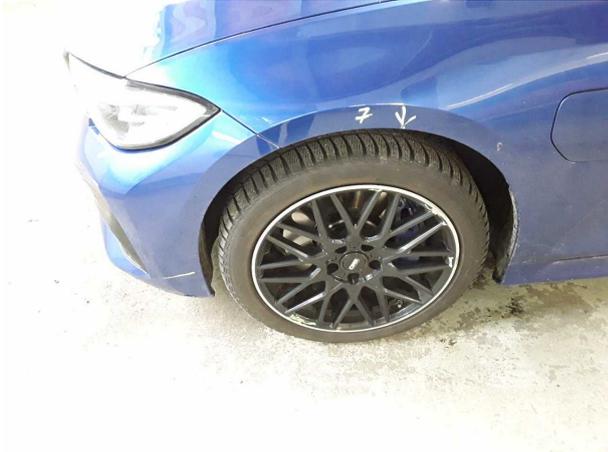
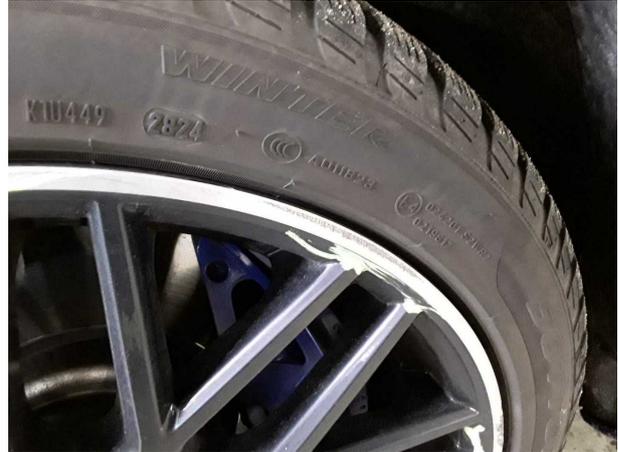
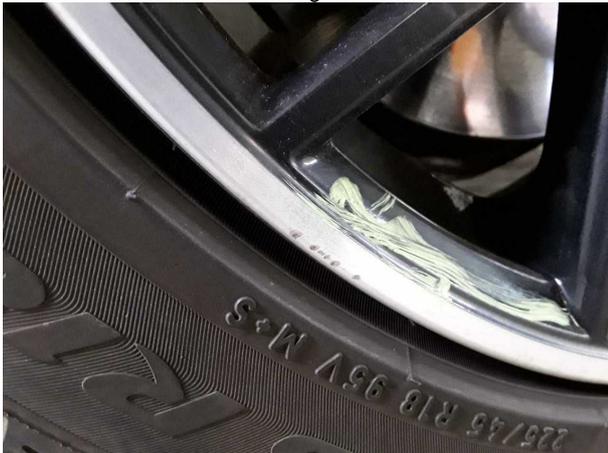
Beschädigung #1: Rad/Reifen: Leichtmetallfelge vorn links - verkratzt / verschürft - kein Abzug

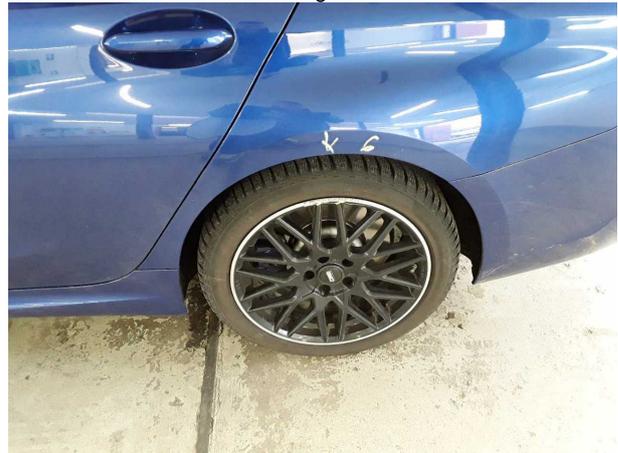
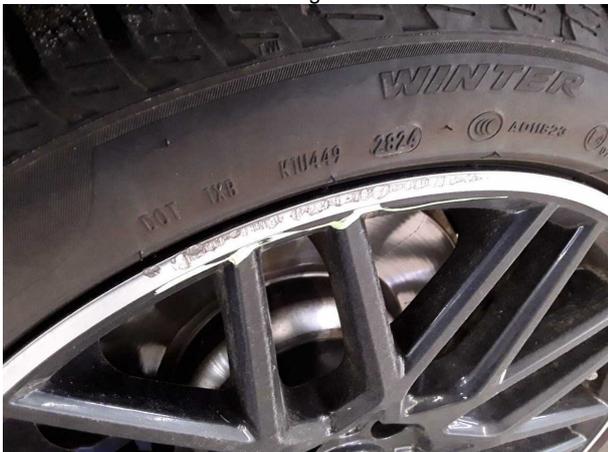
Beschädigung #2: Rad/Reifen: Leichtmetallfelge hinten links - verkratzt / verschürft - kein Abzug

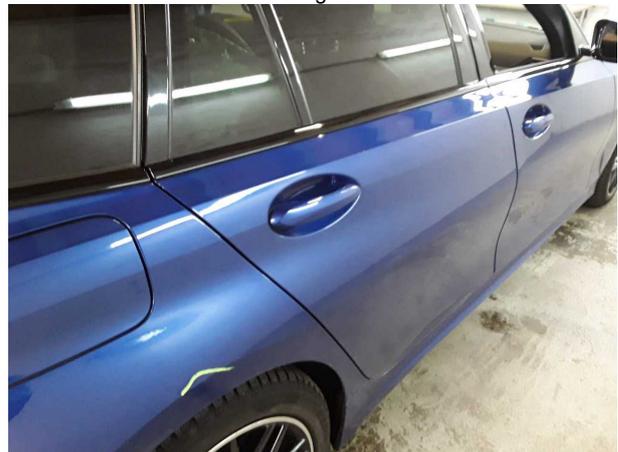
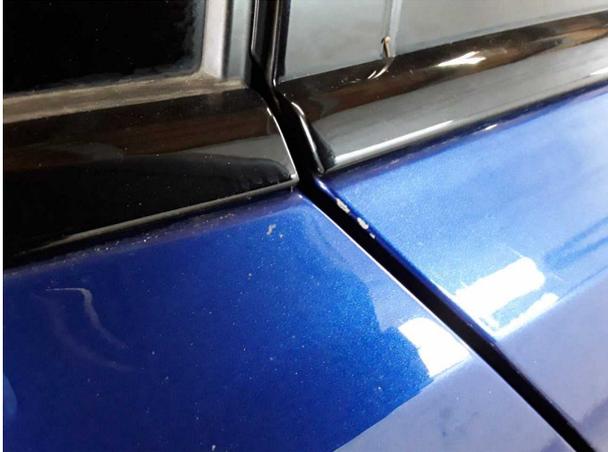
Beschädigung #3: Tür hinten rechts: Tür - verkratzt / versch... - kein Abzug

Beschädigung #3: Tür hinten rechts: Tür - verkratzt / verschürft - kein Abzug

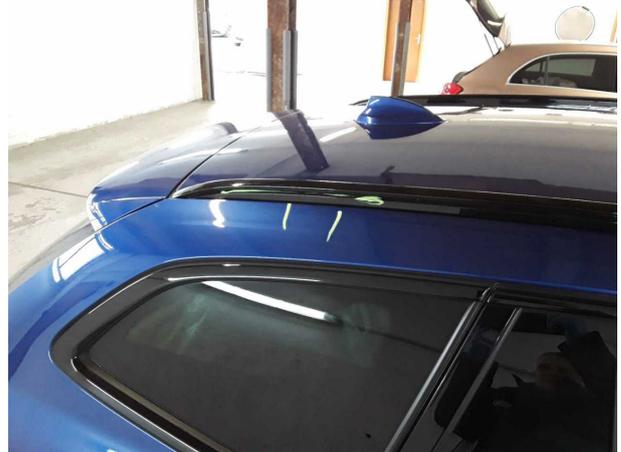
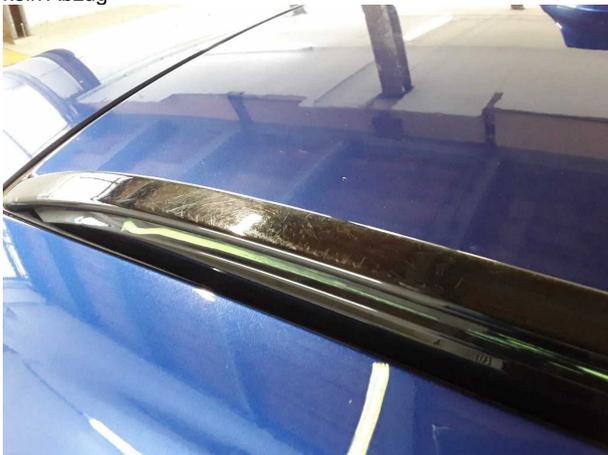
Beschädigung #4: Fahrzeugdach: Dachreling rechts - verkratzt / verschürft - Wertminderung

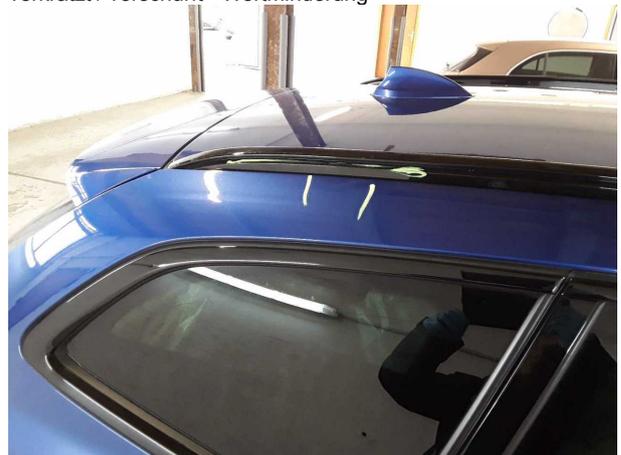
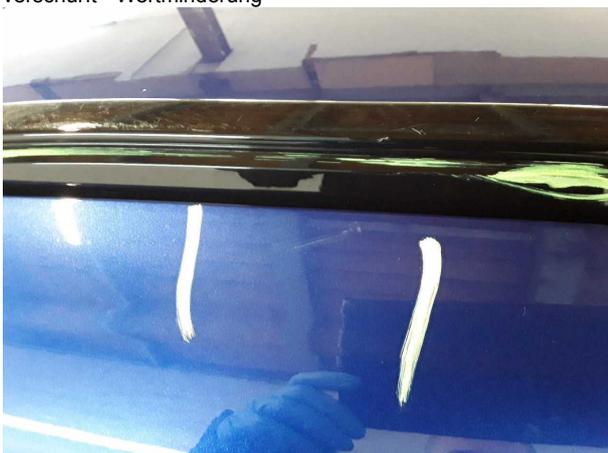
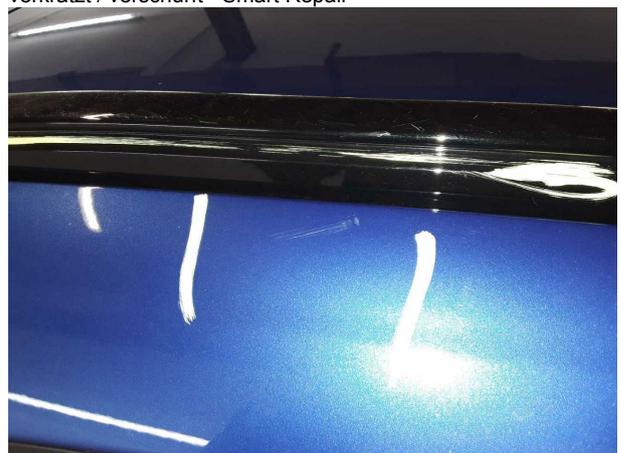
Beschädigung #5: Fahrzeugdach: Dachholm rechts - verkratzt / verschürft - Smart Repair

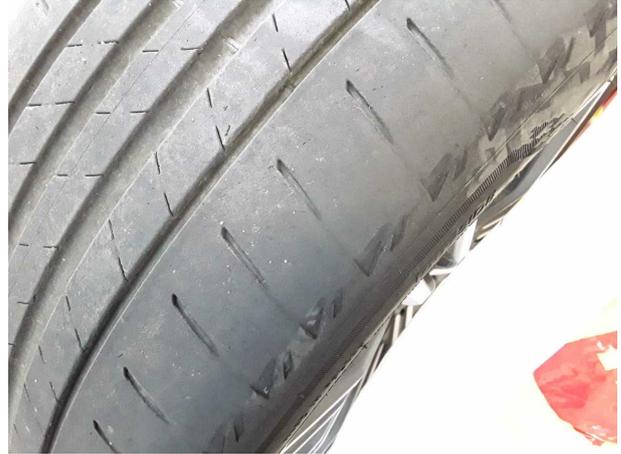
Beschädigung #6: Vermessung: Fahrwerk - abgelaufen - durchführen

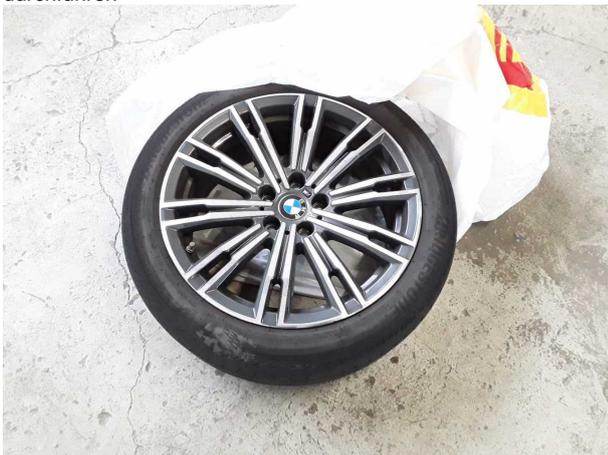
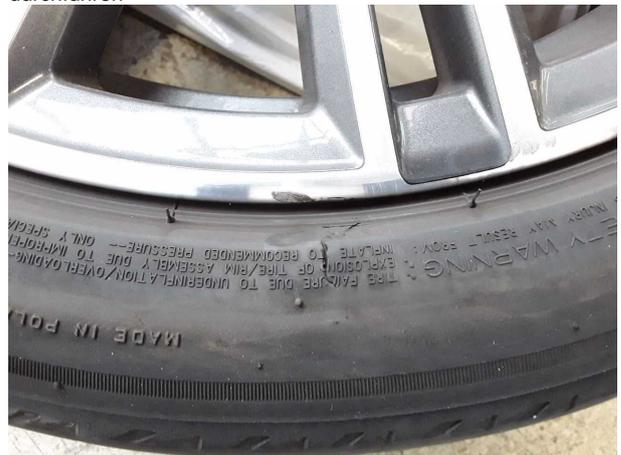
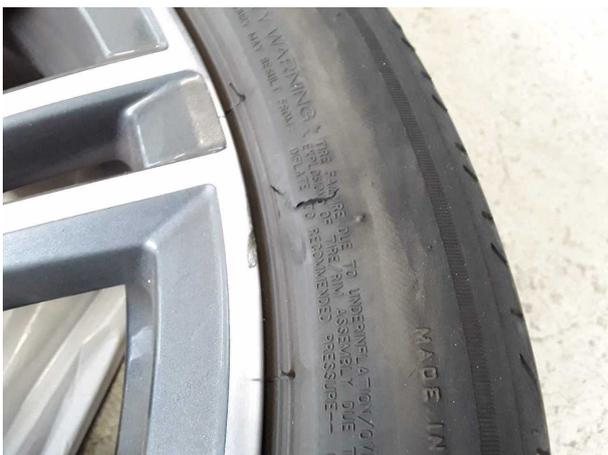
Achse	Reifengröße	Hersteller	Reifentyp	Profiltiefe	Verktgl.	Zul.
1	225/45 R18 95Y	Bridgestone	Sommerreifen	7mm - 7mm	n.i.O.	
2	245/40 R18 99Y	Bridgestone	Sommerreifen	4mm - 4mm	i.O.

Beschädigung #7: 2.Radsatz: 1 Reifen - beschädigt - erneuern

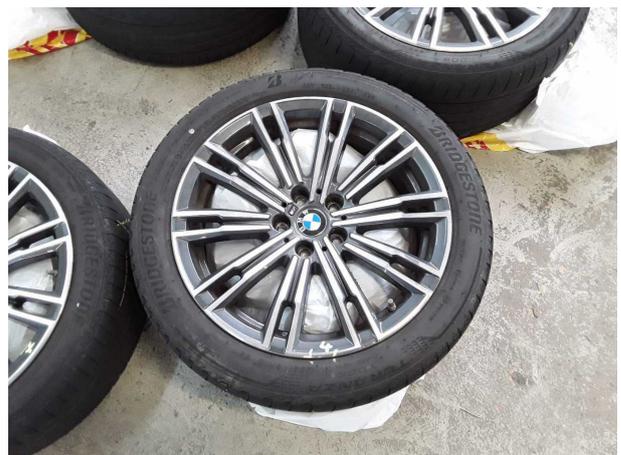
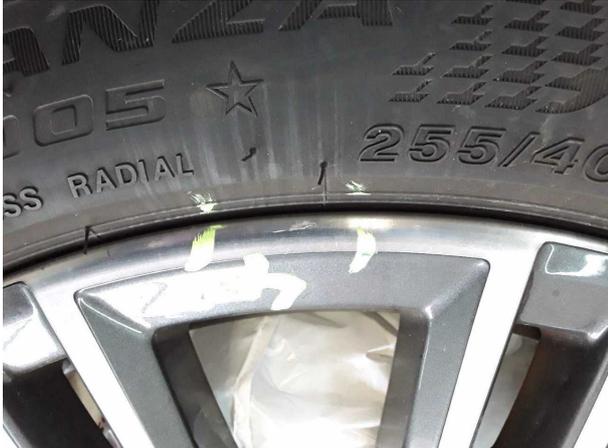
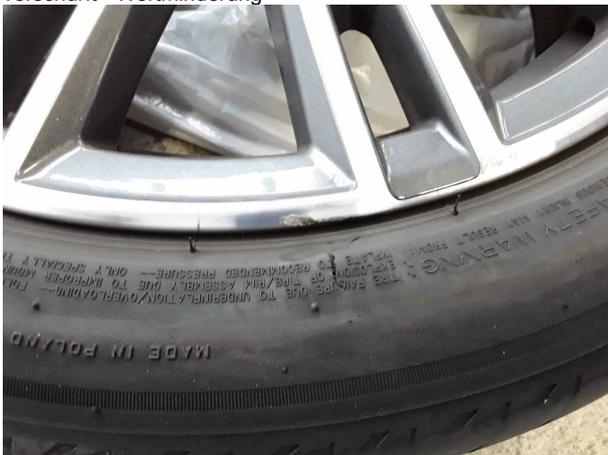
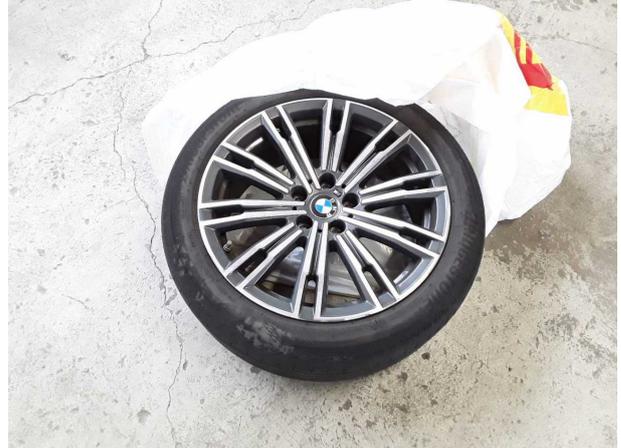
Beschädigung #8: 2.Radsatz: 2 Leichtmetallfelgen - verkratzt...
verschürft - Wertminderung

Beschädigung #8: 2.Radsatz: 2 Leichtmetallfelgen - verkratzt / verschürft - Wertminderung

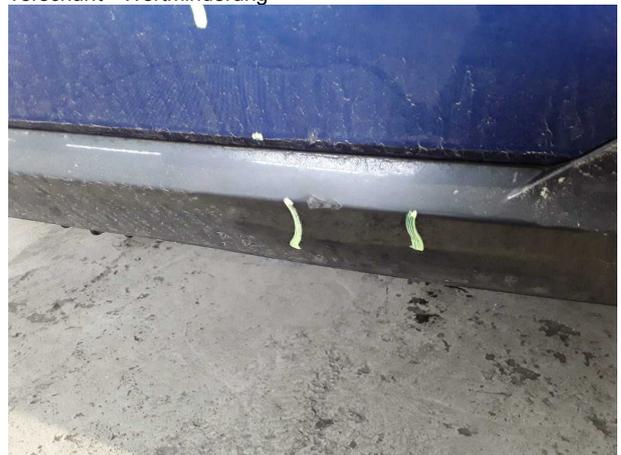
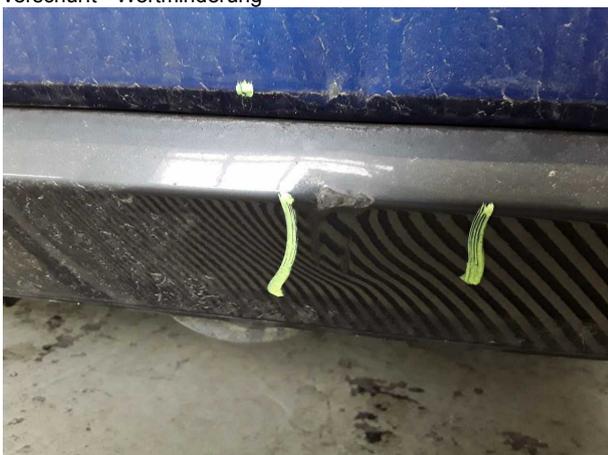
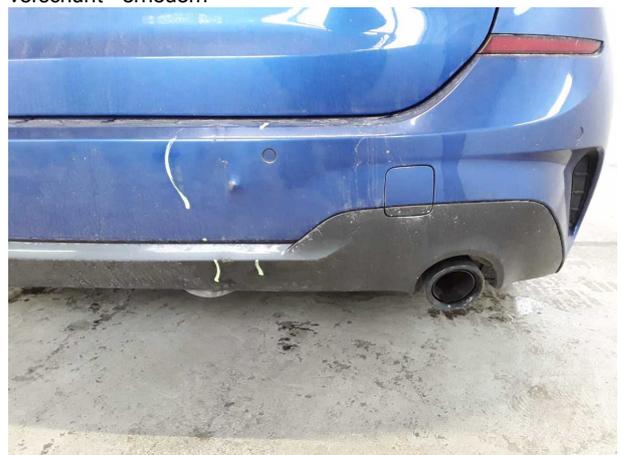
Beschädigung #9: Stossfänger hinten: Spoiler - verkratzt / verschürft - erneuern

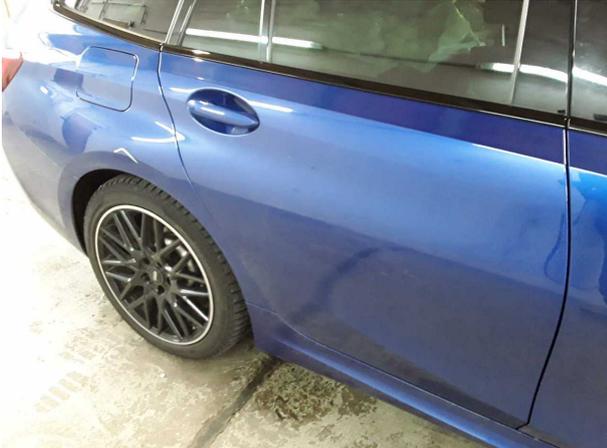
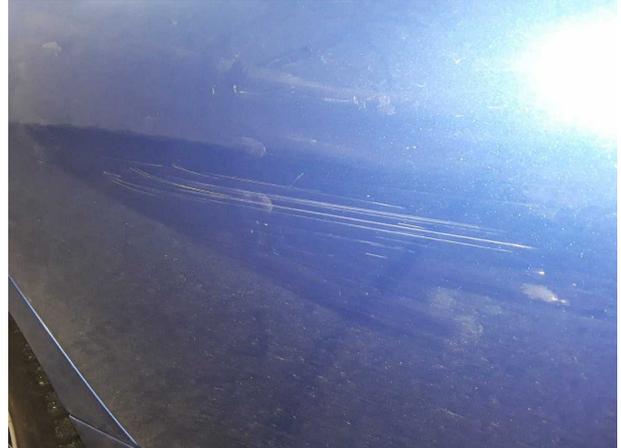
Beschädigung #10: Tür hinten rechts: Tür - verkratzt / verschürft - instandsetzen und lackieren

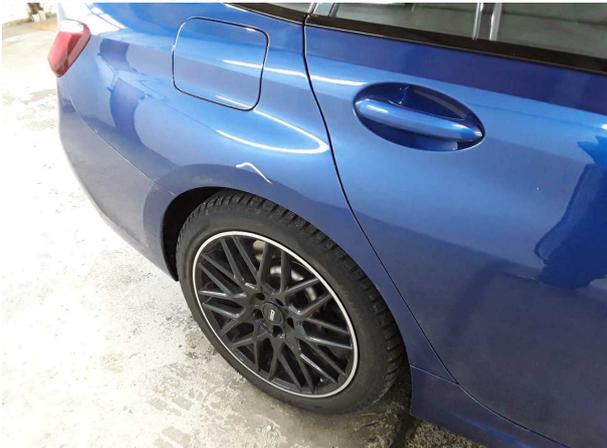
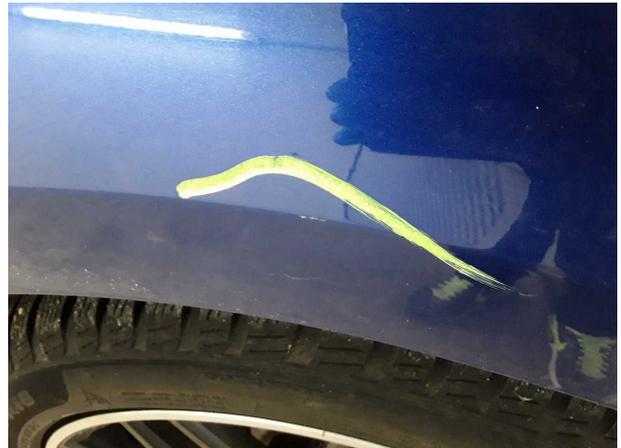
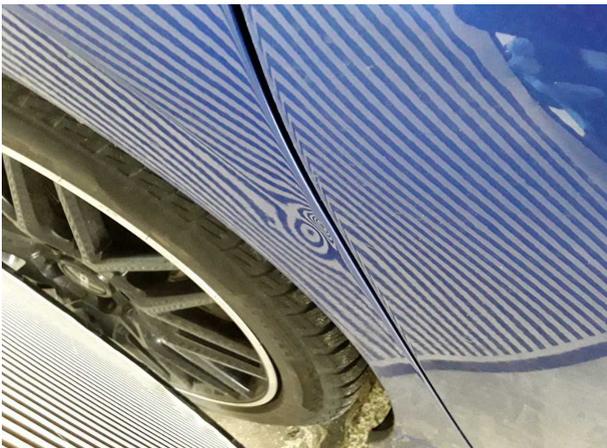
Beschädigung #11: Seitenwand rechts: Seitenwand - Delle / Lackschaden - instandsetzen und lackieren

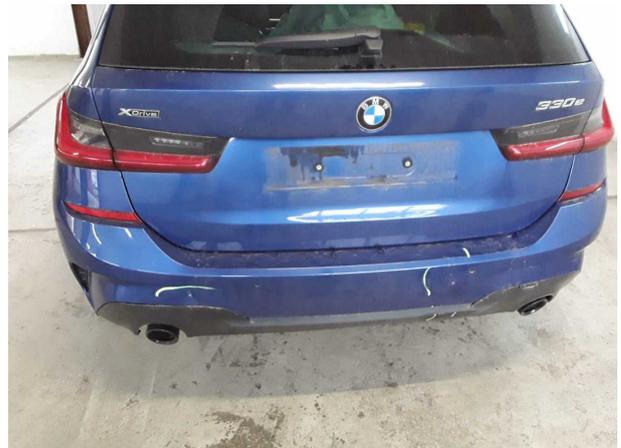
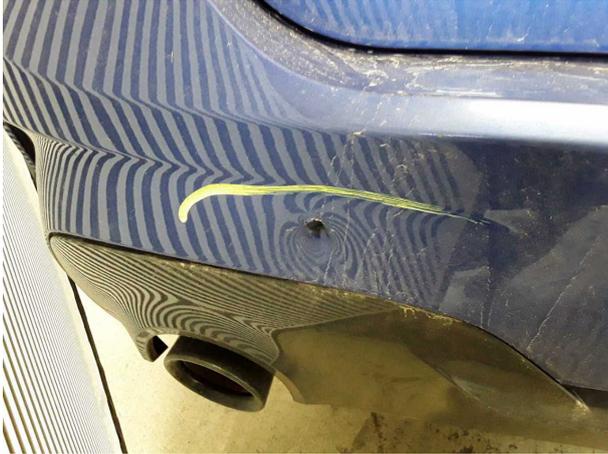
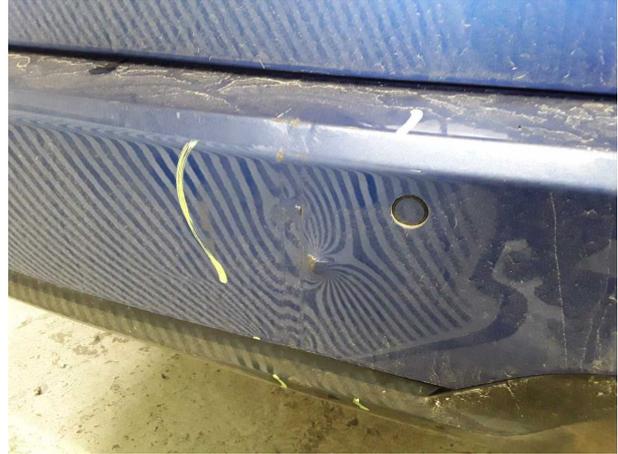
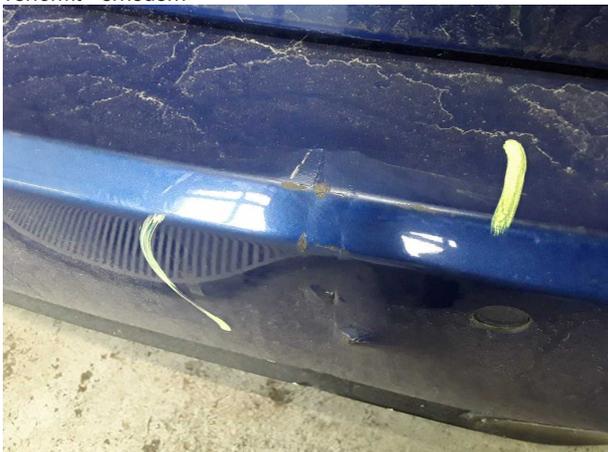
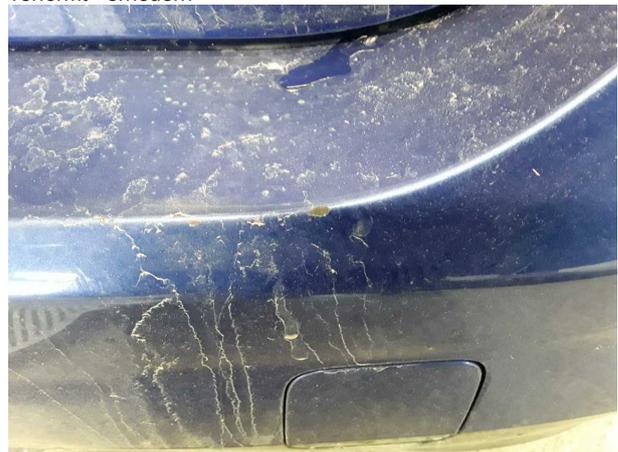
Beschädigung #12: Stossfänger hinten: Stossfänger hinten - verformt - erneuern

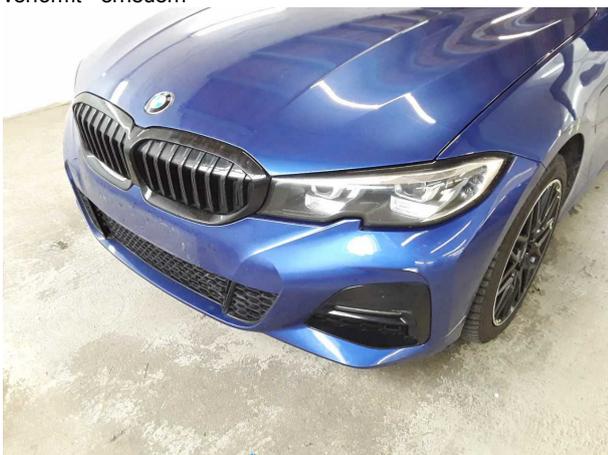
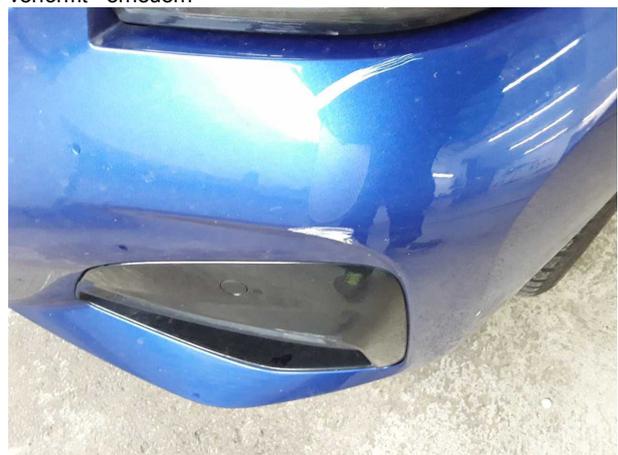
Beschädigung #13: Stossfänger vorn: Stossfänger vorn - verformt - erneuern
