**WAUZZZF24MN031011**

## Zustandsbericht

Besichtigungsdatum: 27.02.2025  
**Protokollnummer: 38607635**  
Anlieferungsdatum: 27.02.2025

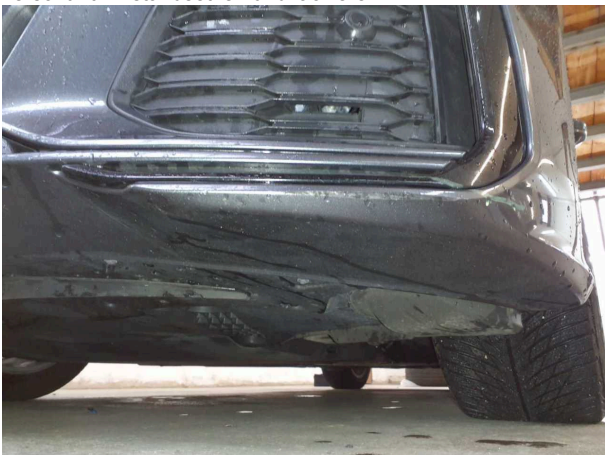
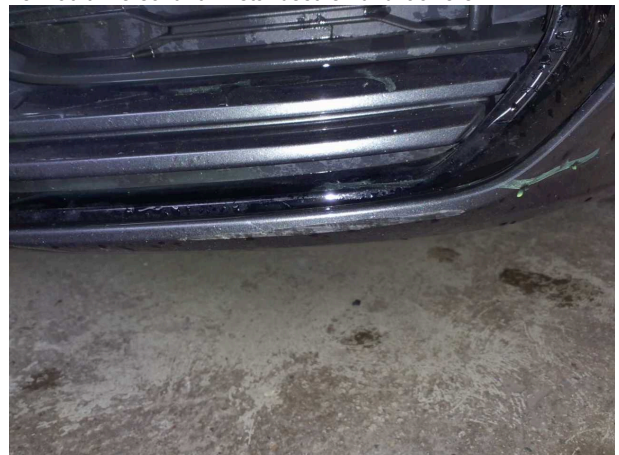
**Beschädigung #3:** Stossfänger vorn: Stossfänger vorn - verkratzt / verschürft - instandsetzen und lackieren
