WBA6N31020FK87718

Zustandsbericht

Besichtigungsdatum: 11.02.2025
Protokollnummer: 38364846
Anlieferungsdatum: 11.02.2025

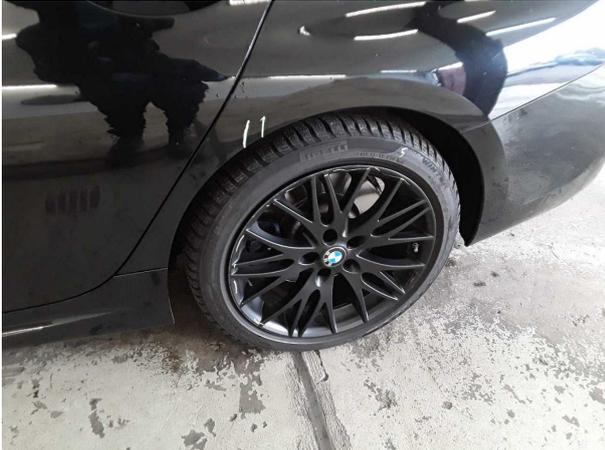
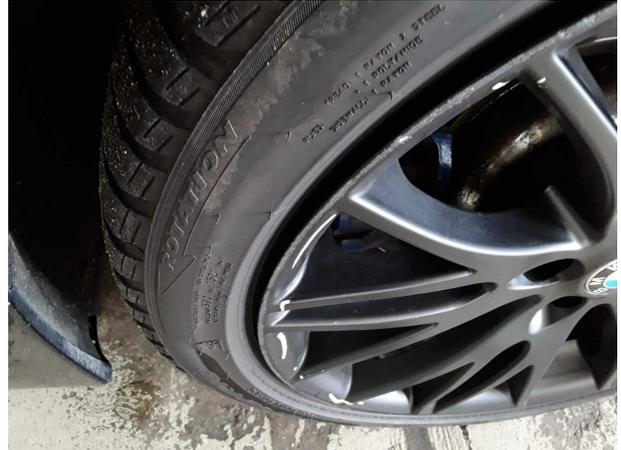
Beschädigung #2: Rad/Reifen: Leichtmetallfelge hinten links - verkratzt / verschürft - kein Abzug

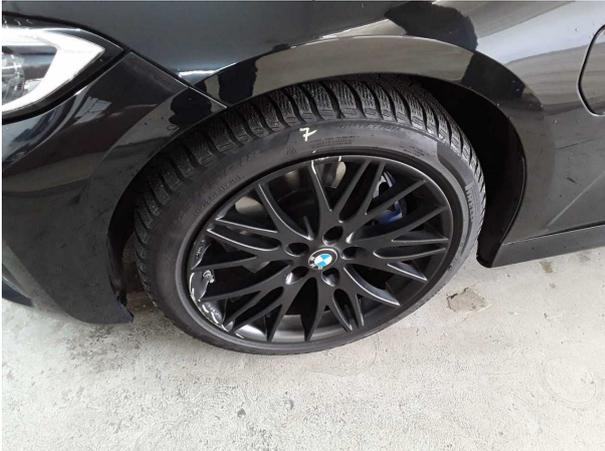
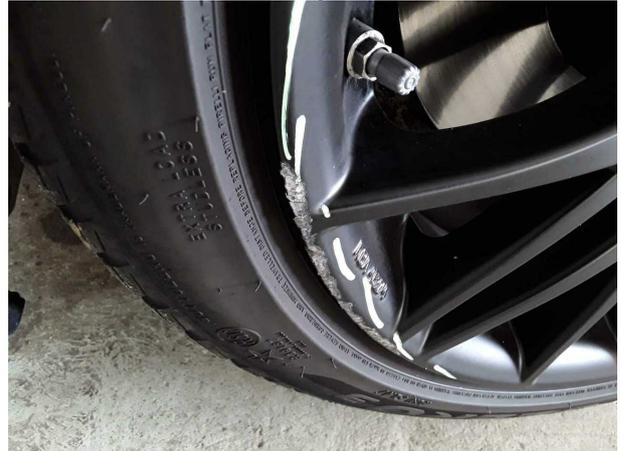
Beschädigung #3: Rad/Reifen: Leichtmetallfelge vorn links - verkratzt / verschürft - kein Abzug

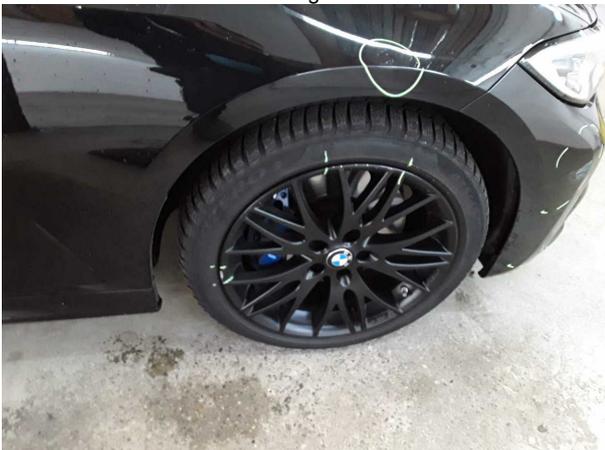
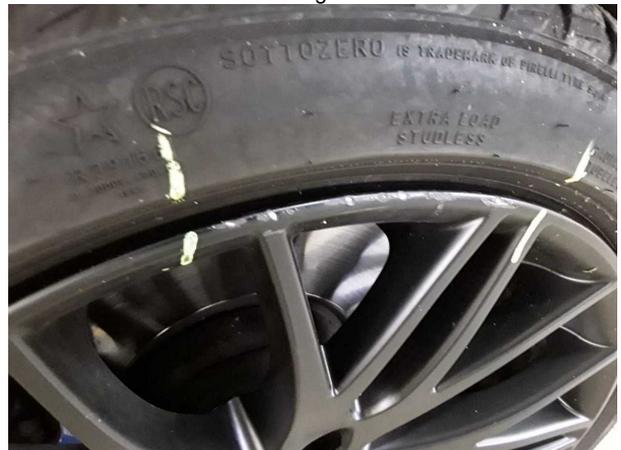
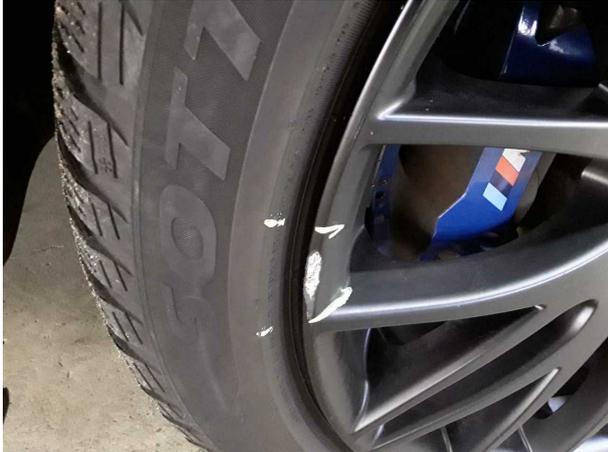
Beschädigung #4: Rad/Reifen: Leichtmetallfelge vorn rechts - verkratzt / verschürft - kein Abzug

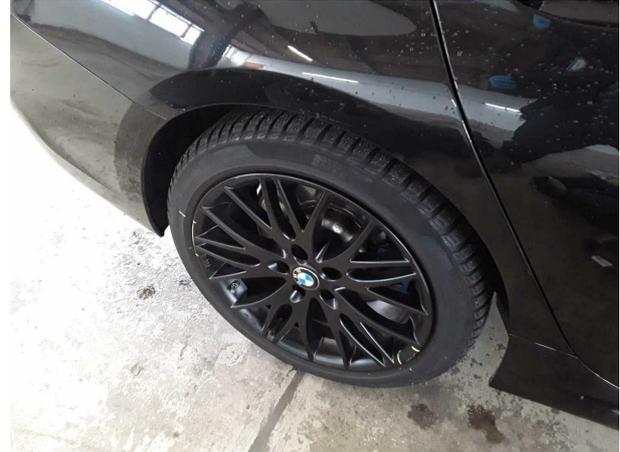
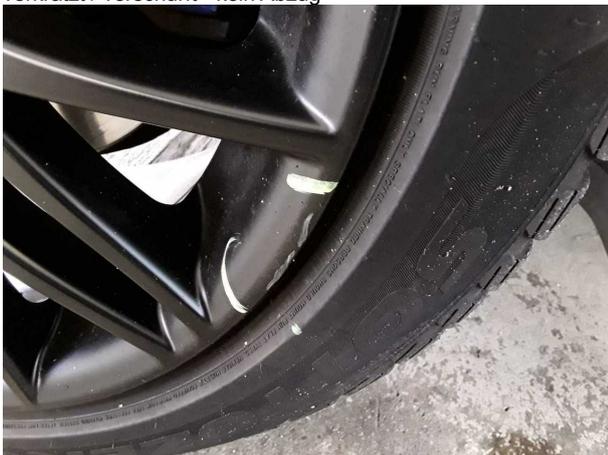
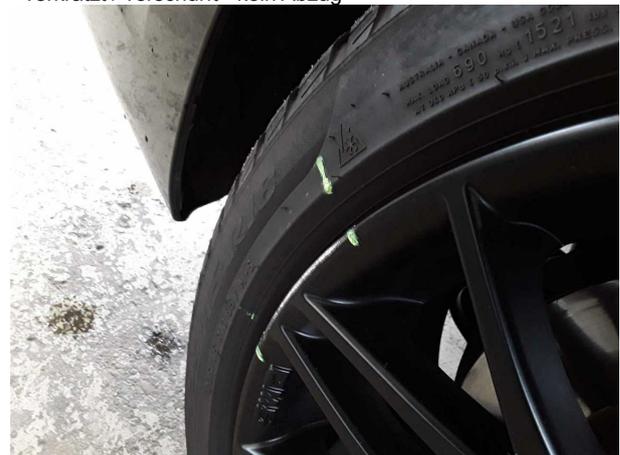
Beschädigung #5: Rad/Reifen: Leichtmetallfelge hinten rechts - verkratzt / verschürft - kein Abzug

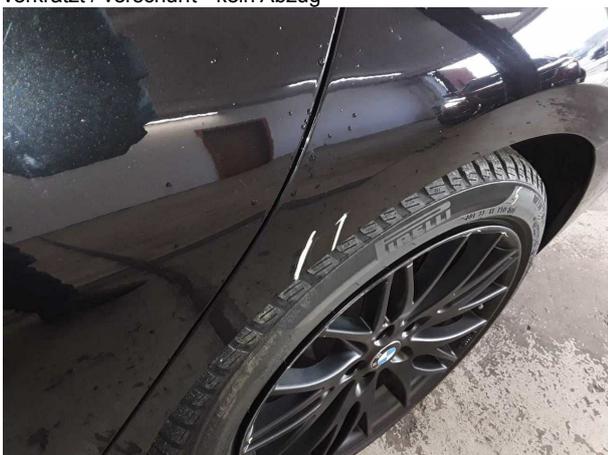
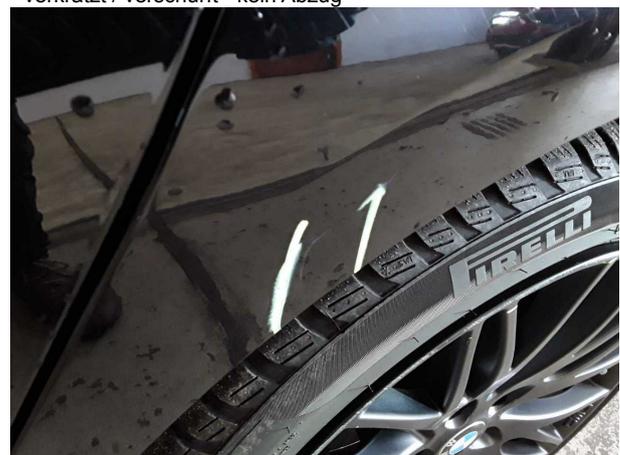
Beschädigung #6: Seitenwand links: Seitenwand - Kratzer - auslegen / polieren

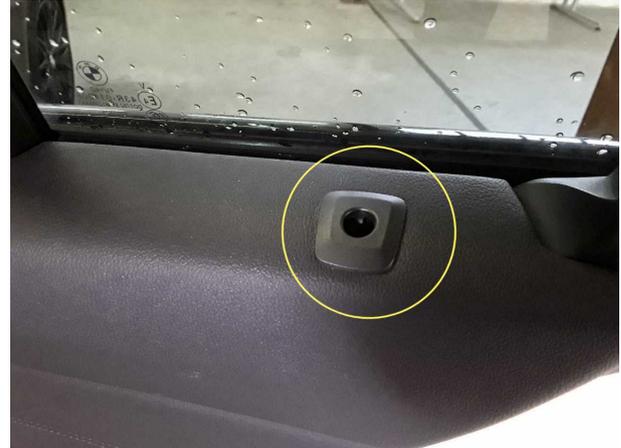
Beschädigung #7: Verkleidungen/Abdeckungen: Verkleidungen/Abdeckungen (Stift Fehlt Tür hi re.) - de-/montieren

Beschädigung #7: Verkleidungen/Abdeckungen: Verkleidungen/Abdeckungen (Stift Fehlt Tür hi re.) - de-/

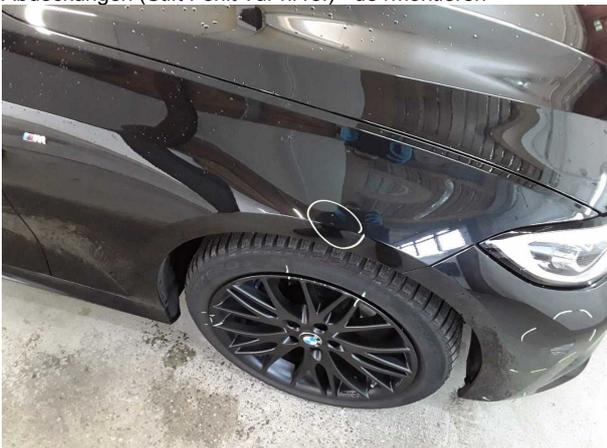
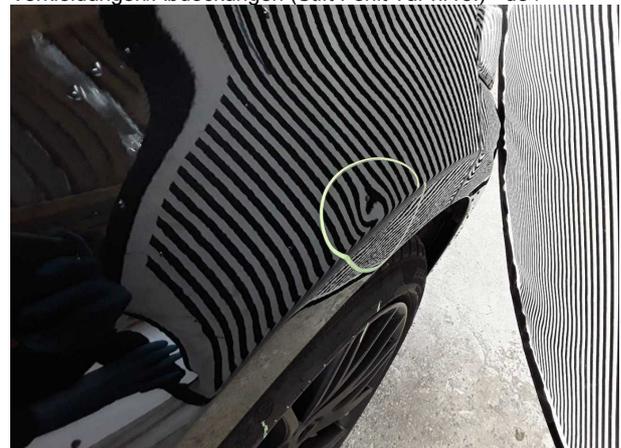
Beschädigung #8: Kotflügel rechts: Kotflügel rechts - Delle(n) - sanft instandsetzen

Beschädigung #8: Kotflügel rechts: Kotflügel rechts - Delle(n)... sanft instandsetzen

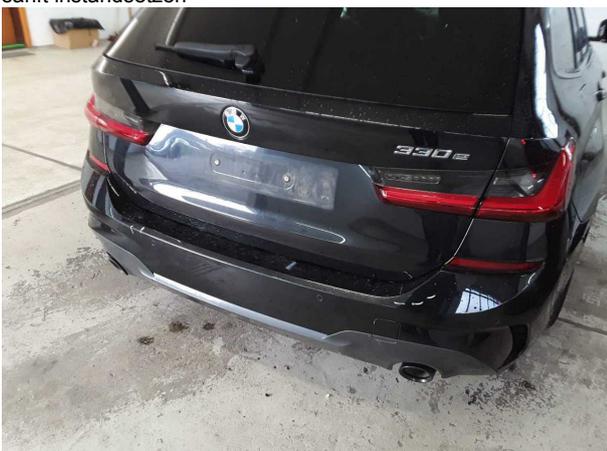
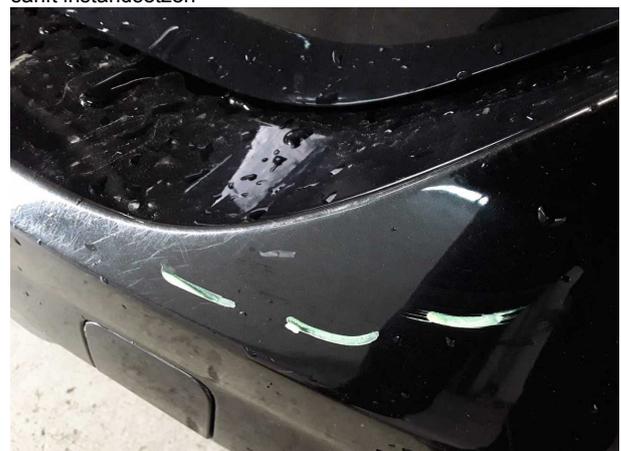
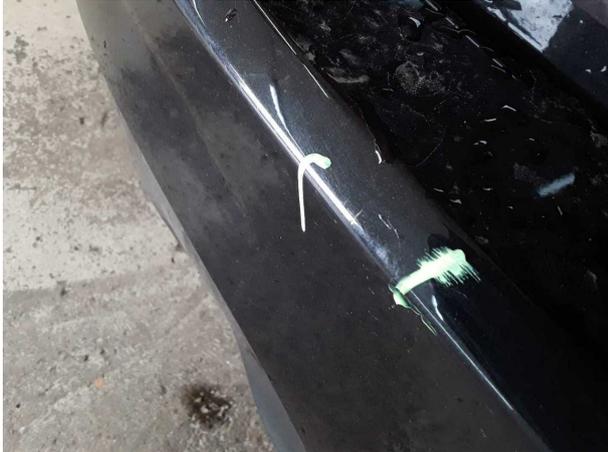
Beschädigung #9: Stossfänger hinten: Stossfänger hinten - verkratzt / verschürft - Smart Repair

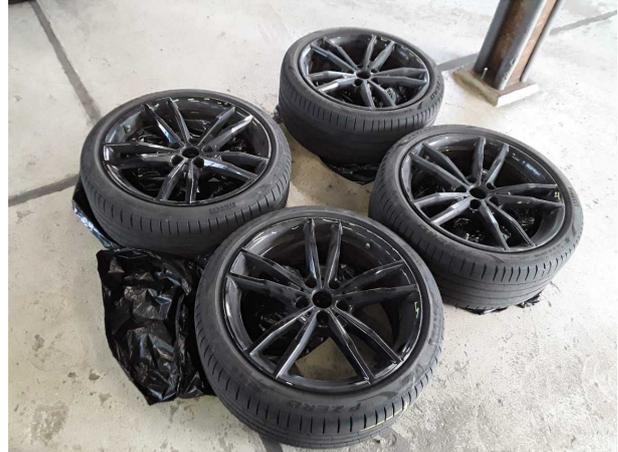
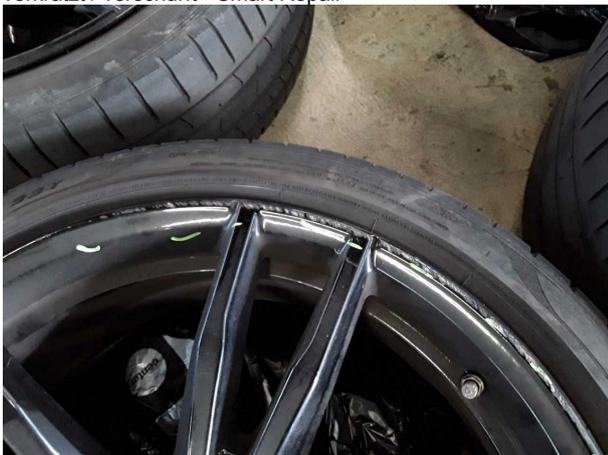
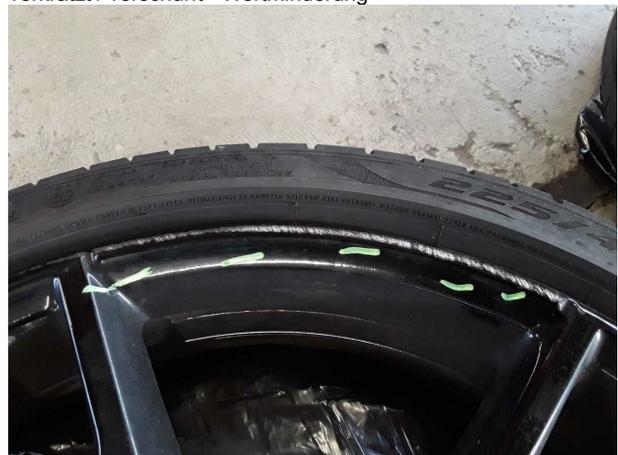
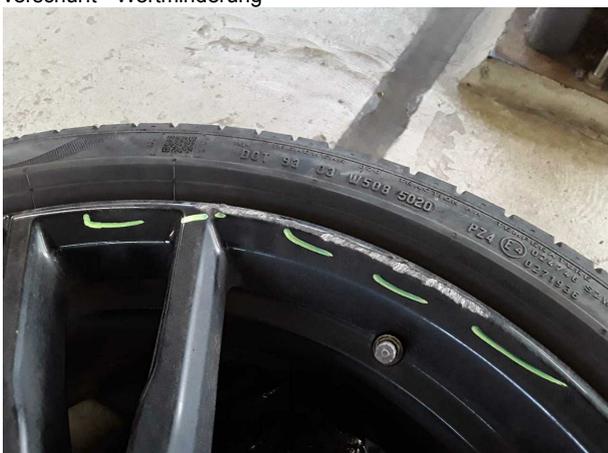
Beschädigung #10: 2.Radsatz: 3 Leichtmetallfelgen - verkratzt / verschürft - Wertminderung

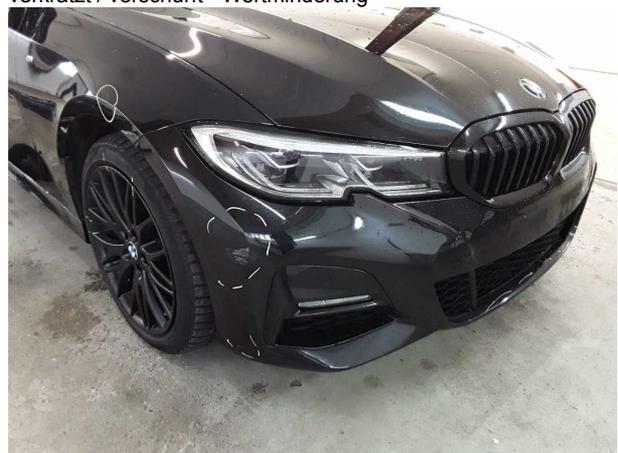
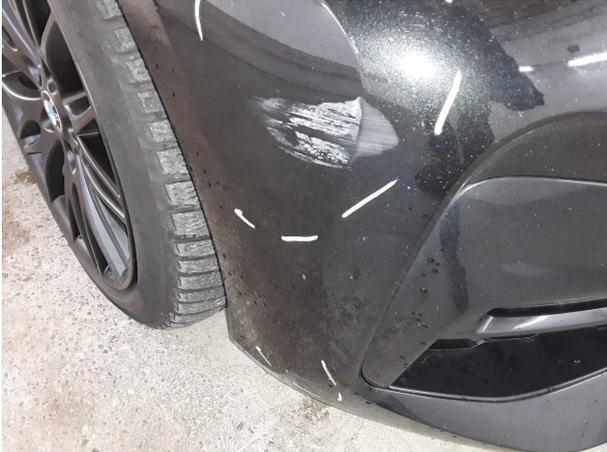
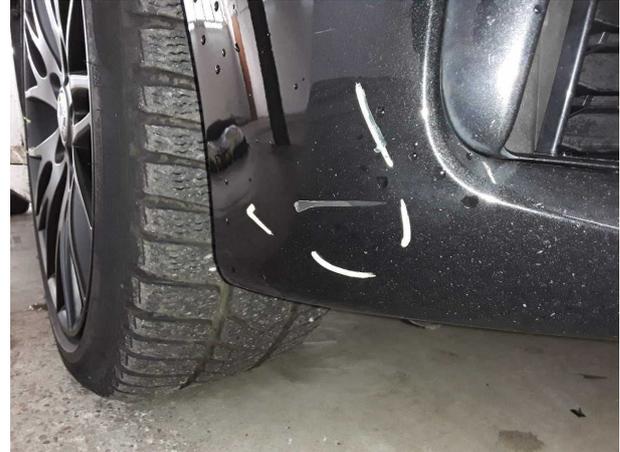
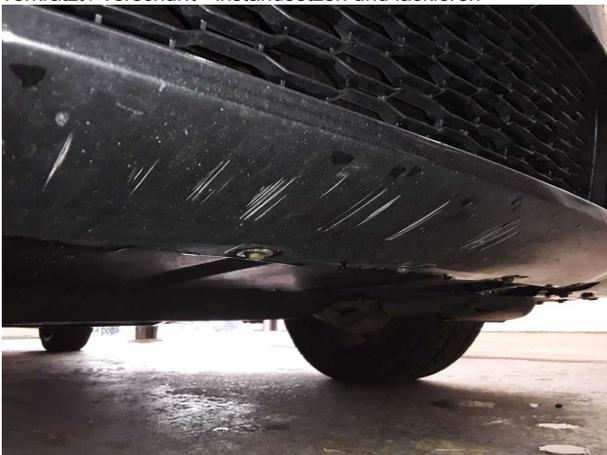
Nr.	Bauteilgruppe	Beschreibung
1	Unterlagen	HU Bescheinigung (Fehlt) - kein Abzug
2	Rad/Reifen	Leichtmetallfelge hinten links - verkratzt / verschürft - kein Abzug
3	Rad/Reifen	Leichtmetallfelge vorn links - verkratzt / verschürft - kein Abzug
4	Rad/Reifen	Leichtmetallfelge vorn rechts - verkratzt / verschürft - kein Abzug
5	Rad/Reifen	Leichtmetallfelge hinten rechts - verkratzt / verschürft - kein Abzug
6	Seitenwand links	Seitenwand - Kratzer - auslegen / polieren
7	Verkleidungen/Abdeckungen	Verkleidungen/Abdeckungen (Stift Fehlt Tür hi re.) - de-/montieren
8	Kotflügel rechts	Kotflügel rechts - Delle(n) - sanft instandsetzen
9	Stoßfänger hinten	Stoßfänger hinten - verkratzt / verschürft - Smart Repair
10	2.Radsatz	3 Leichtmetallfelgen - verkratzt / verschürft - Wertminderung
11	Stoßfänger vorn	Stoßfänger vorn - verkratzt / verschürft - instandsetzen und lackieren

Beschädigung #11: Stossfänger vorn: Stossfänger vorn - verkratzt / verschürft - instandsetzen und lackieren

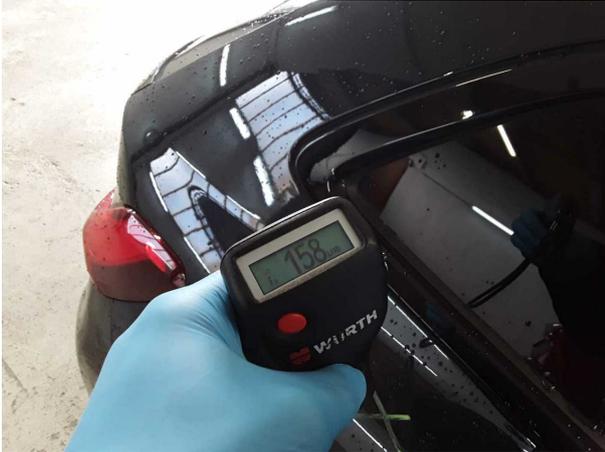
Nr.	Ort
1	Kotflügel links, Seitenwand rechts, Tür vorne links, fachgerecht ausgeführt

Lackwerte geprüft, N.i.O

Nacklackierung 1: Kotflügel links, Seitenwand rechts, Tür vorne links
