Zustandsbericht

Fahrzeughalter	Allane SE
Ihr Auftrag vom	18.02.2025 durch Allane SE
Besichtigungsort	59329 Wadersloh, Diestedder Str. 39
Besichtigungsdatum	25.02.2025
Referenznummern	0030896464 - 0088183074

Kennzeichen	HH-GL 1027	Fzg.-Ident.-Nummer	WAUZZZF33M1047300
Fabrikat	Audi	1. Zulassung	01.12.2020
Typ	Q3 35 TDI quattro S tronic	Fahrzeugart	PKW
Getriebe / Gänge	Automatik / 7	Farbe	Navarra-Blau - 2-Schicht metallic
Laufleistung abgelesen	145.329 km	Sitzplätze	5
Achsen / angetrieben	2 / 2	Aufbau	Kombilimousine, 5 Türen
Anzahl Besitzer	keine Angabe	nächste HU	12/2025
Motorart	Reihenmotor / Diesel	Hubraum / Nennleistung	1.968 ccm / 110 KW

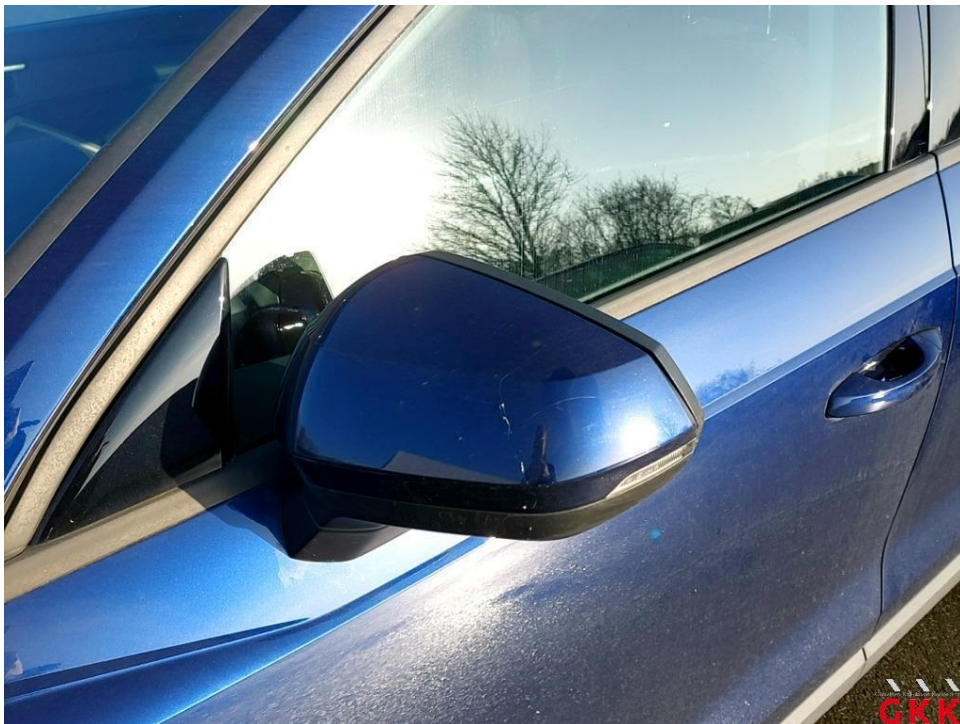
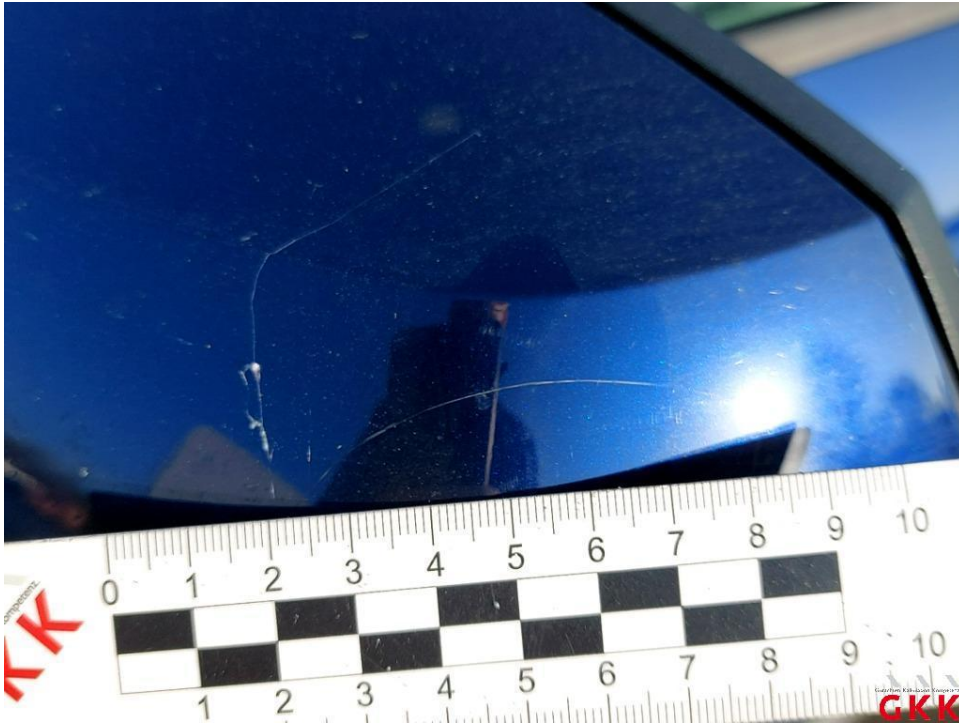
Spiegelgehäuse links Kappe -lackiert-, verkratzt (Bild 12, Bild 13)

Bild 12. Spiegelgehäuse links, Kappe -lackiert-, verkratzt, lackieren

Bild 13. Spiegelgehäuse links, Kappe -lackiert-, verkratzt, lackieren

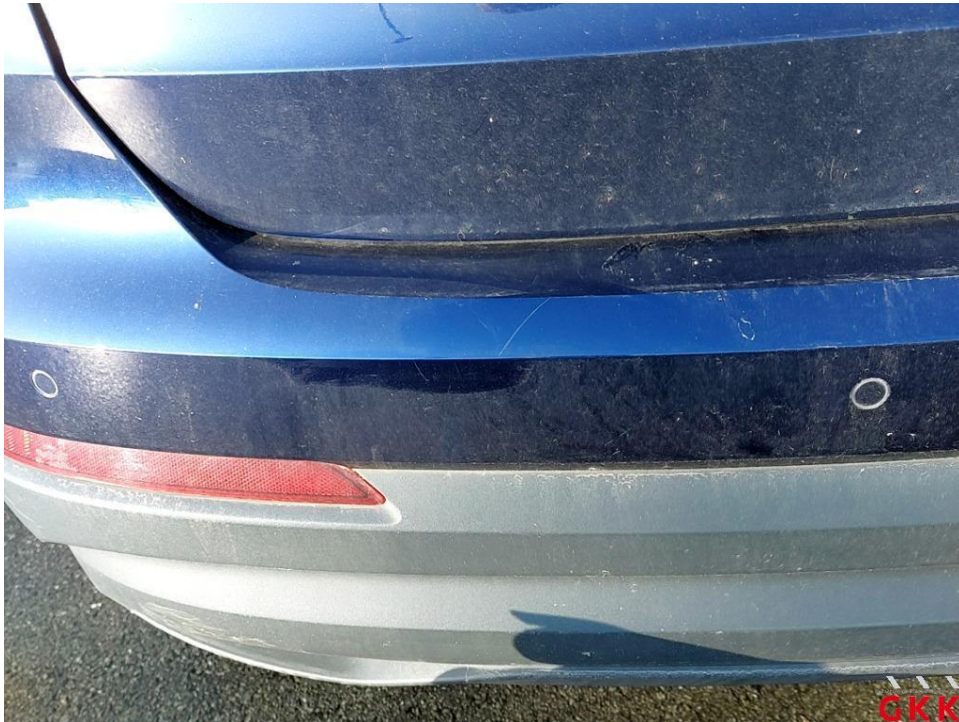
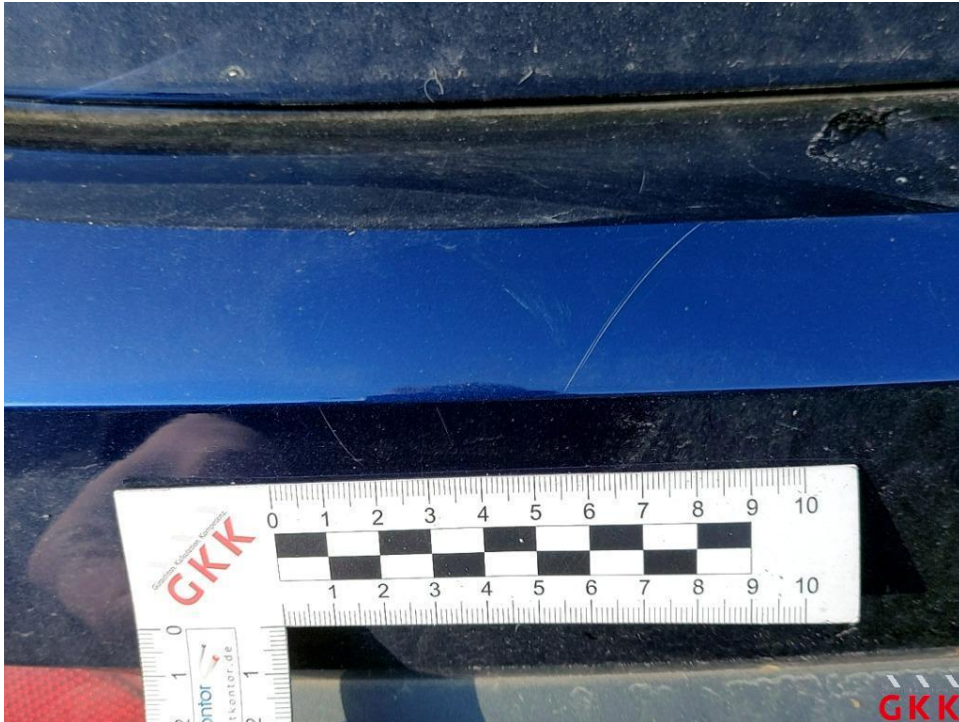
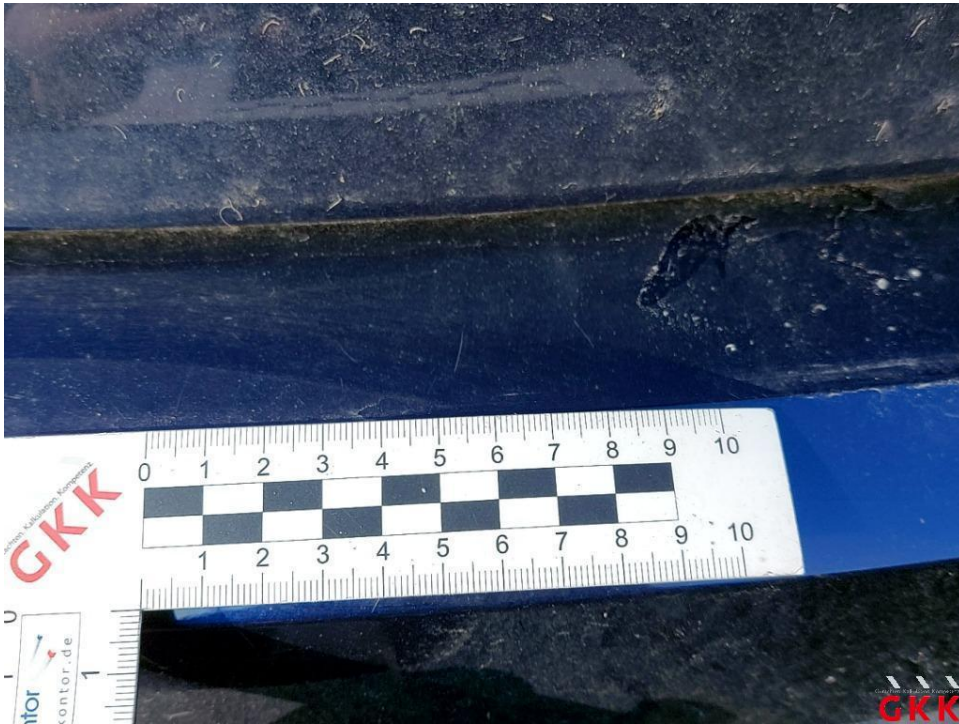
Stoßfänger hinten Verkleidung -lackiert-, verkratzt (Bild 14, Bild 15, Bild 16)

Bild 14. Stoßfänger hinten, Verkleidung -lackiert-, verkratzt, lackieren

Bild 15. Stoßfänger hinten, Verkleidung -lackiert-, verkratzt, lackieren

Bild 16. Stoßfänger hinten, Verkleidung -lackiert-, verkratzt, lackieren

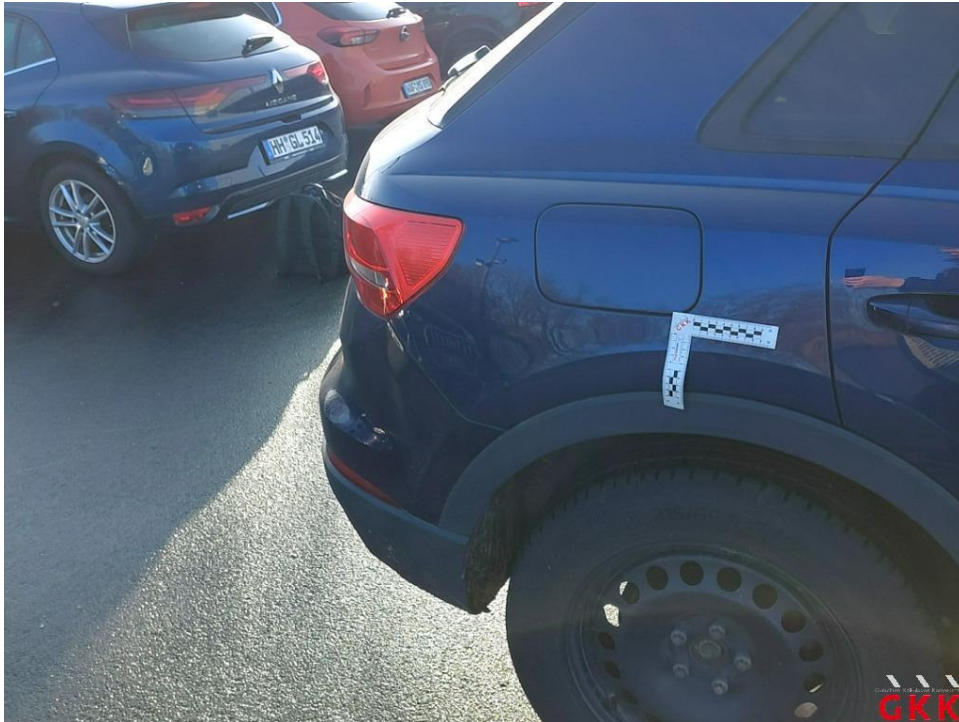
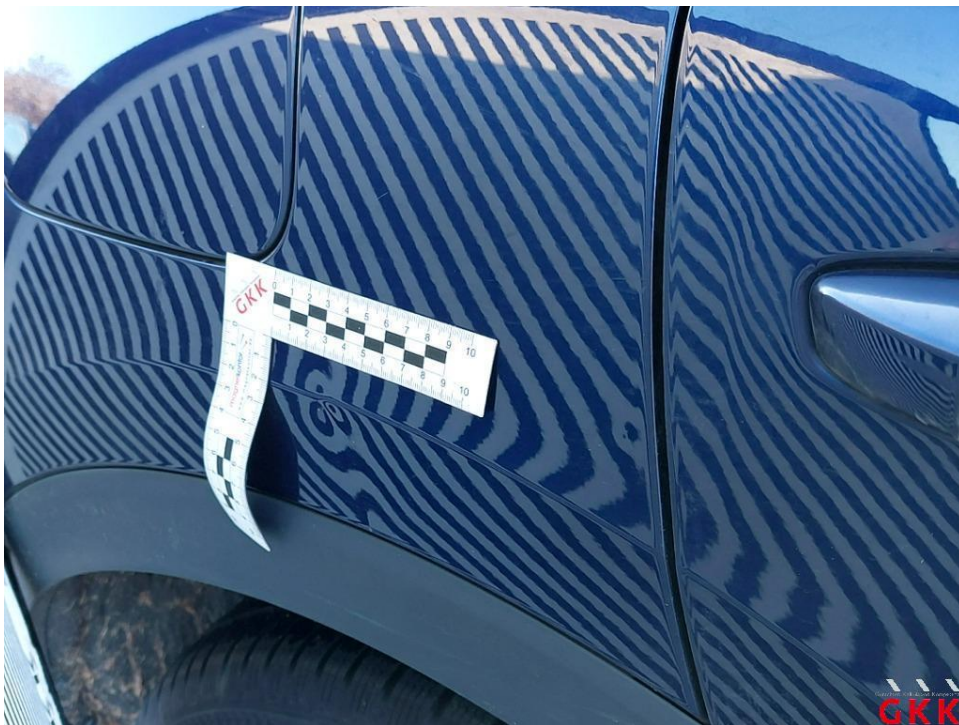
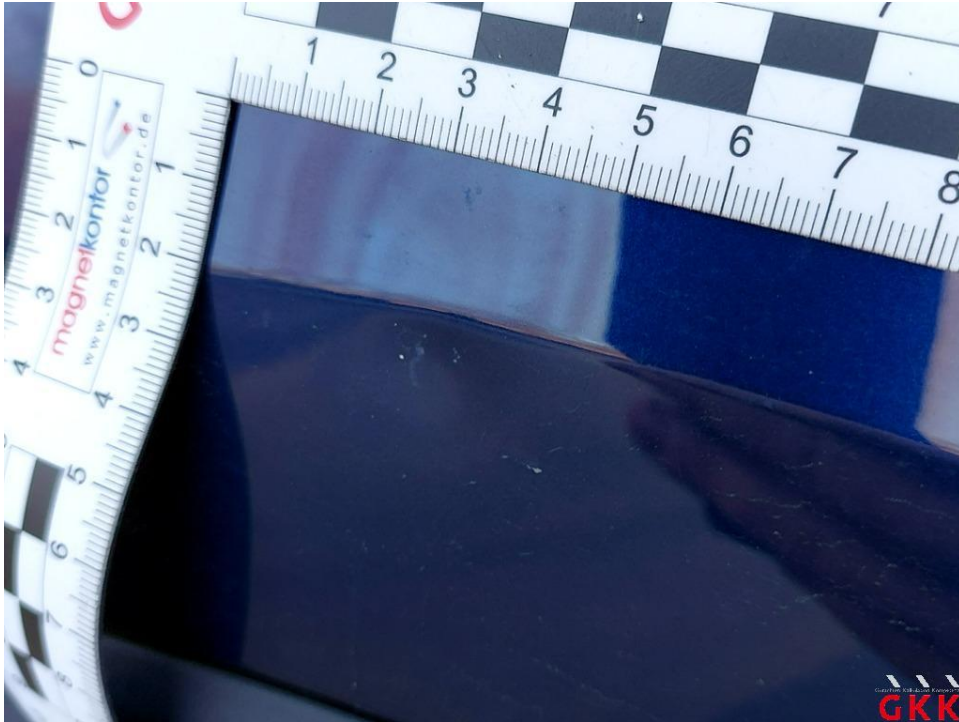
Seitenwand rechts, beschädigt (Bild 17, Bild 18, Bild 19)

Bild 17. Seitenwand rechts, beschädigt, instand setzen - lackieren

Bild 18. Seitenwand rechts, beschädigt, instand setzen - lackieren

Bild 19. Seitenwand rechts, beschädigt, instand setzen - lackieren

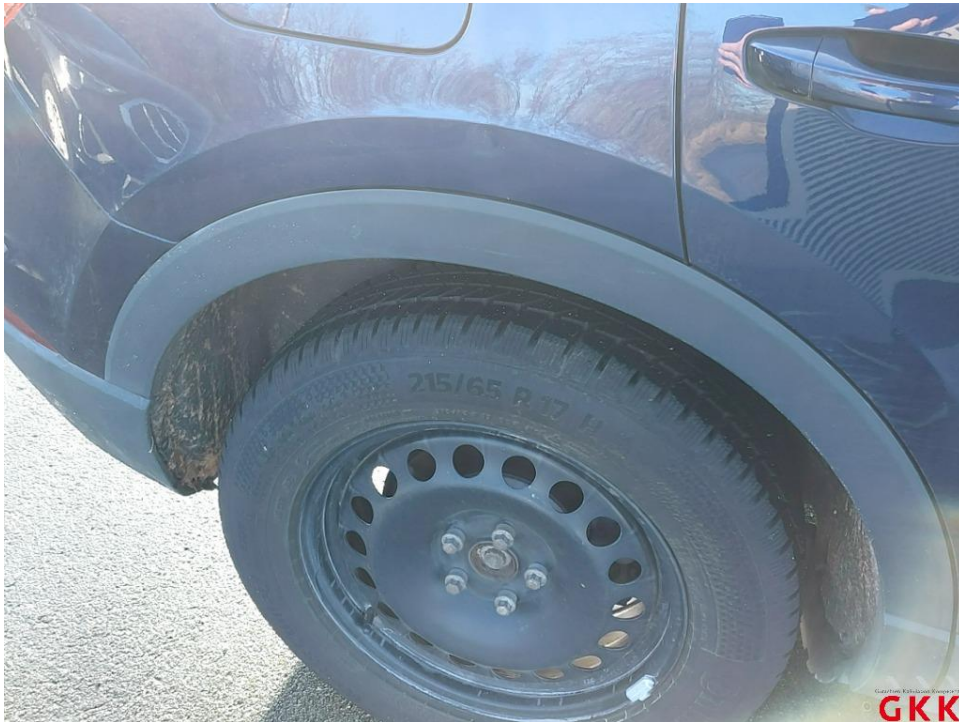
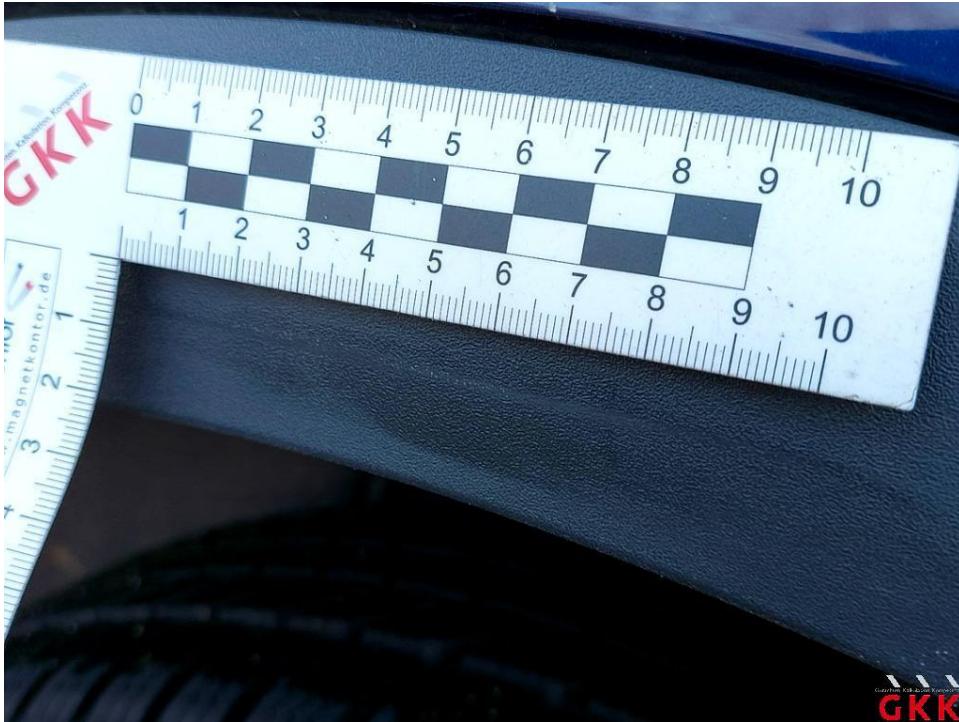
Seitenwand rechts Leiste, Radlauf, verkratzt (Bild 20, Bild 21)

Bild 20. Seitenwand rechts, Leiste, Radlauf, verkratzt, ersetzen

Bild 21. Seitenwand rechts, Leiste, Radlauf, verkratzt, ersetzen

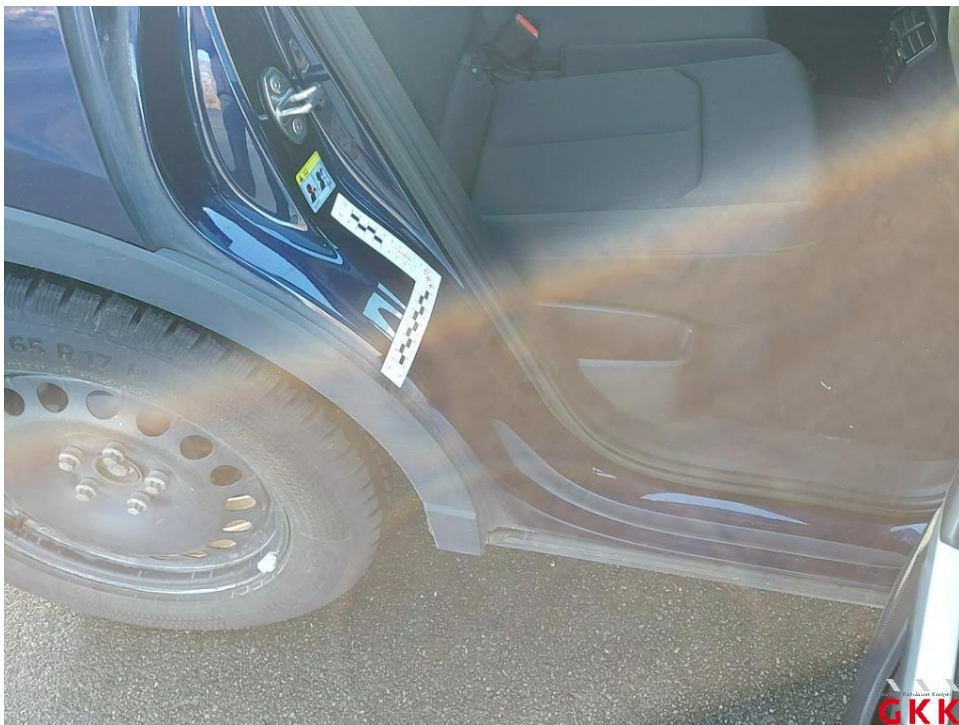
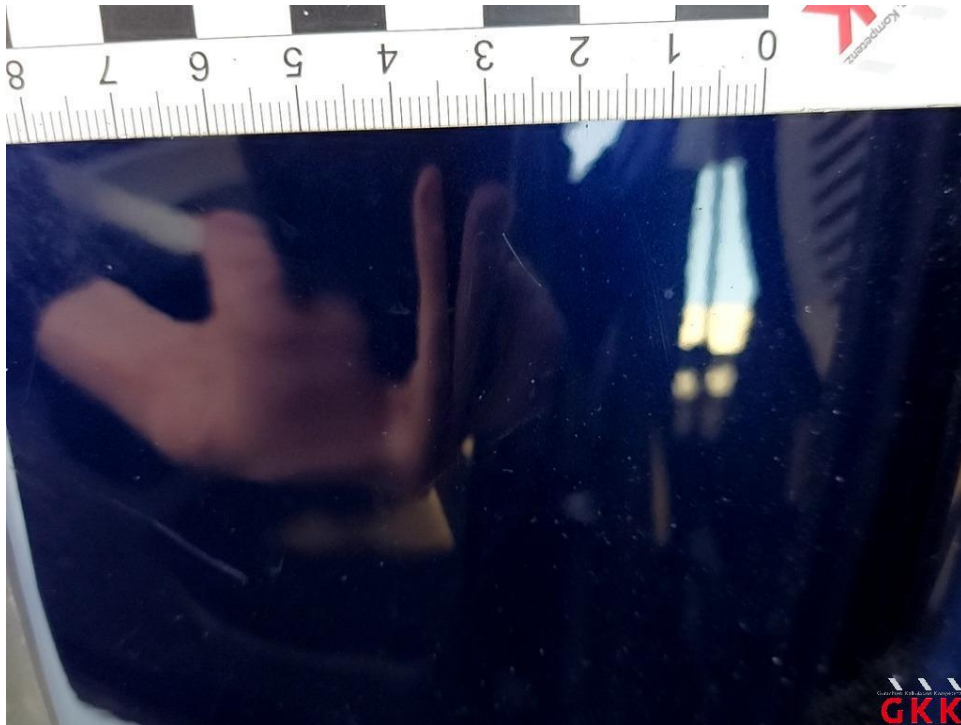
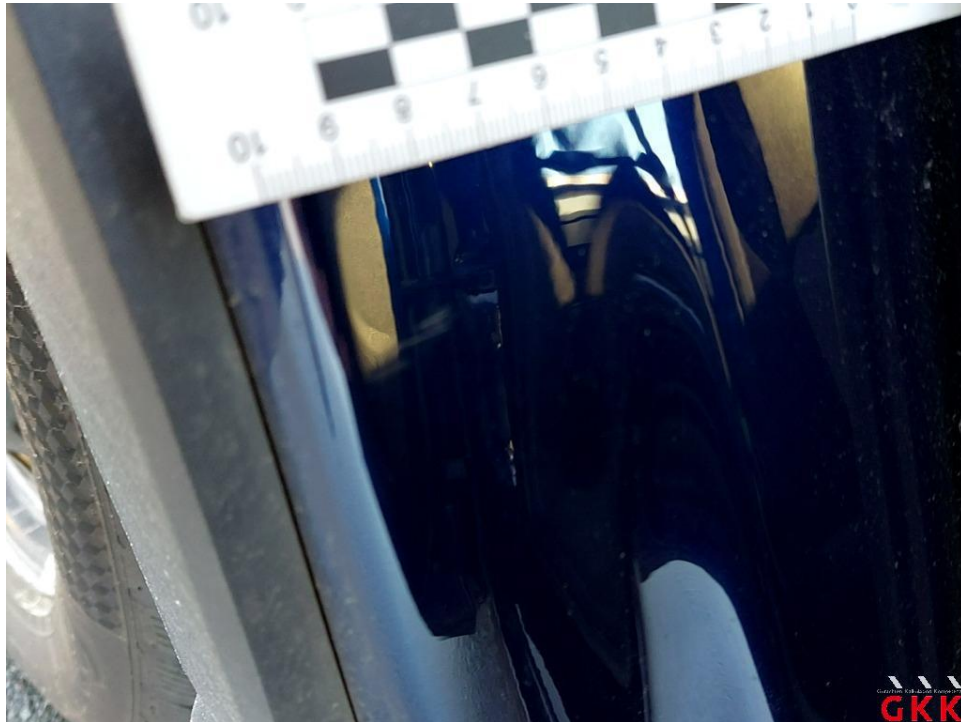
Tür hinten rechts Einstieg, verkratzt (Bild 22, Bild 23, Bild 24)

Bild 22. Tür hinten rechts, Einstieg, verkratzt, Smartrepair

Bild 23. Tür hinten rechts, Einstieg, verkratzt, Smartrepair

Bild 24. Tür hinten rechts, Einstieg, verkratzt, Smartrepair
