**WAUZZZF24MN031011**

## Informations concernant le véhicule

Date d'inspection: 27 févr. 2025  
**Numéro de protocole: 38607635**  
Date de livraison: 27 févr. 2025

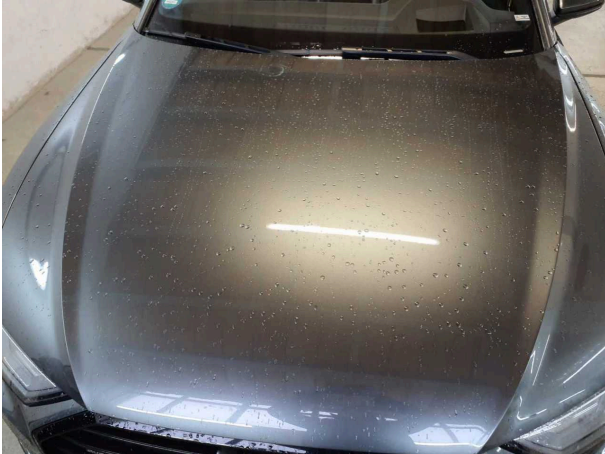
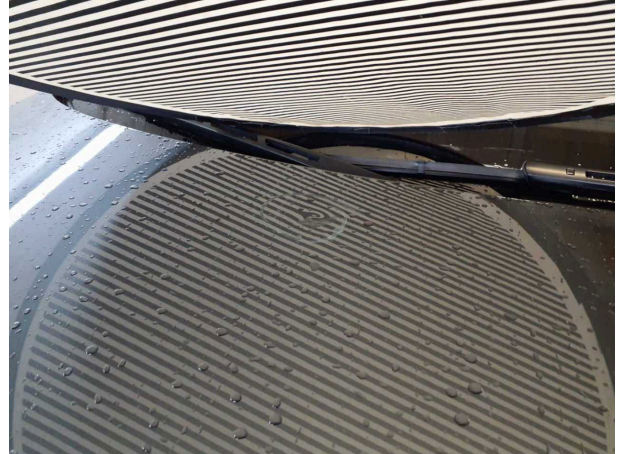
**Domage #1:** Capot moteur: Capot moteur - bosse(s) - Bon travail de réparation

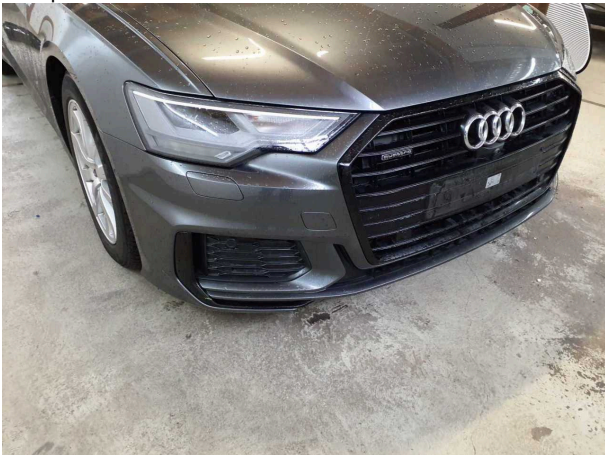
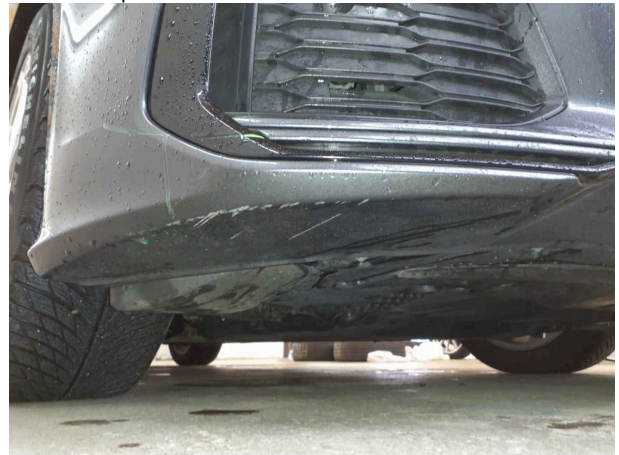
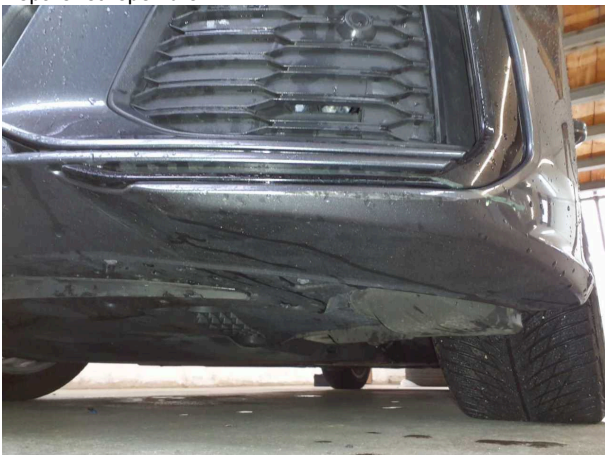
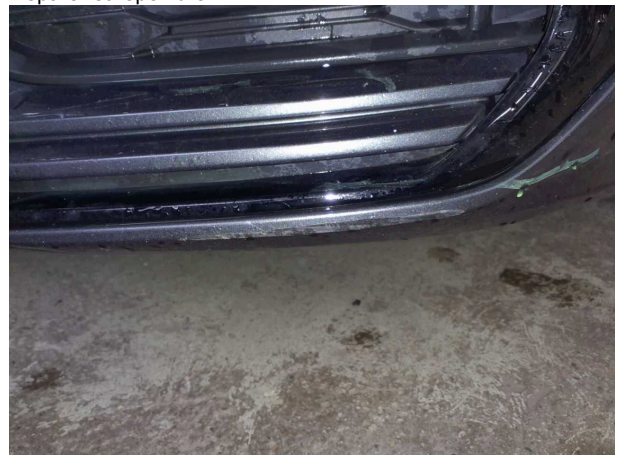
**Domage #3:** Pare-chocs avant: Pare-chocs avant - Eraflé - Réparer et repeindre
