Halter		Besichtigungszustand	Ausreichend
Kennzeichen		Laufleistung (abgelesen)	94.086 km
Hersteller	Audi	Restlauf bis Service	24.300 km
Typ/Modell	A3 Sportback	HU (Bericht lag vor)	02/2027
Fahrgestellnummer	WAUZZZGY4NA051304	Leistung / Hubraum	85 kW / 1.968 ccm
Erstzulassung	25.02.2022	Polster/Farbe	Stoff / Anthrazit
Letzte Wartung	07/2023, 59.092 km	Lackierung	Grau
Kraftstoffart	Diesel	Getriebe	Automatik

Zustandsbericht

Besichtigungsdatum: 06.03.2025
Protokollnummer: 38737062
Erstellt durch: Martin Helm
Besichtigt durch: Grünhage

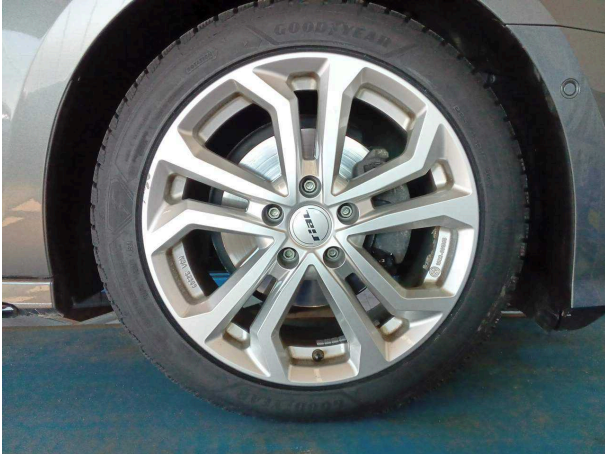
Beschädigung #1: Rad/Reifen: Leichtmetallfelge vorn rechts - verkratzt / verschürft - Smart Repair

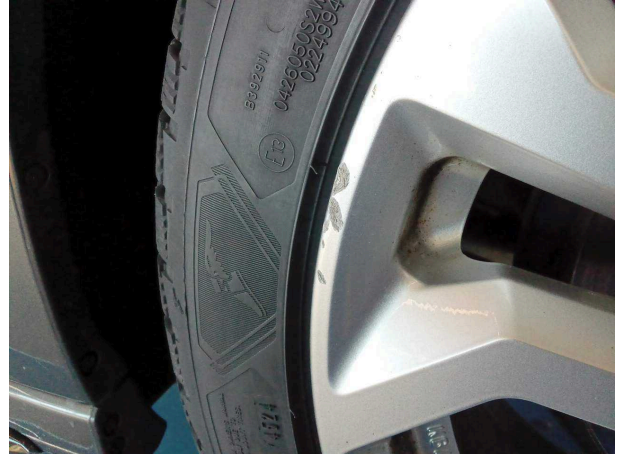
Beschädigung #1: Rad/Reifen: Leichtmetallfelge vorn rechts - verkratzt / verschürft - Smart Repair

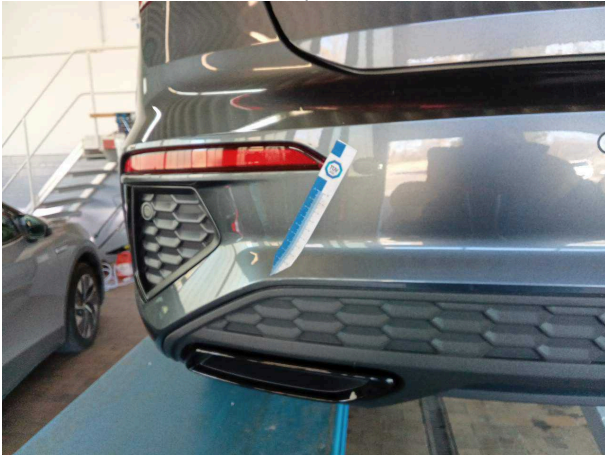
Beschädigung #2: Stossfänger hinten: Stossfänger hinten - verkratzt / verschürft - Smart Repair

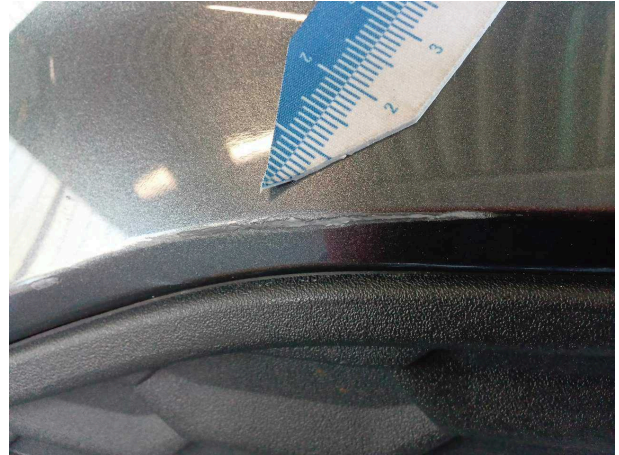
Beschädigung #2: Stossfänger hinten: Stossfänger hinten - verkratzt / verschürft - Smart Repair

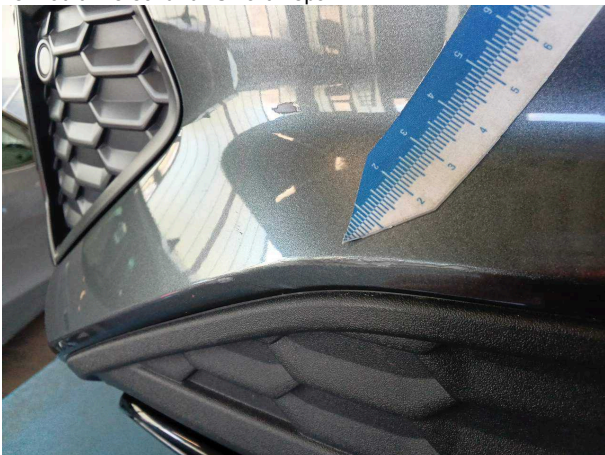
Beschädigung #2: Stossfänger hinten: Stossfänger hinten - verkratzt / verschürft - Smart Repair

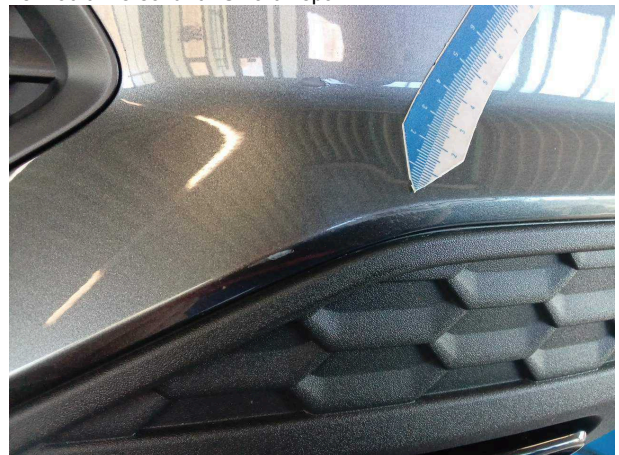
Beschädigung #2: Stossfänger hinten: Stossfänger hinten - verkratzt / verschürft - Smart Repair

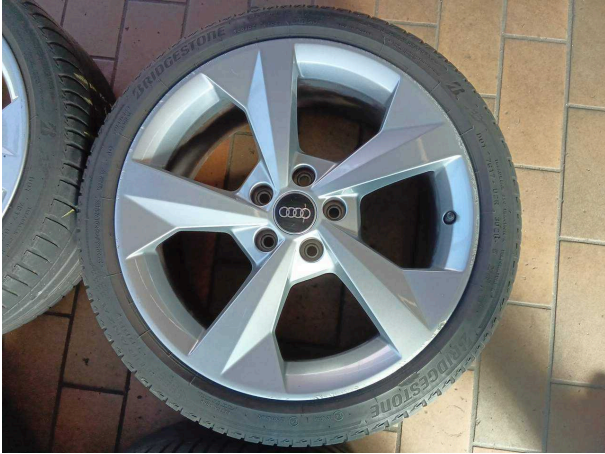
Beschädigung #3: 2.Radsatz: 2 Reifen - gebrochen / gerissen - erneuern

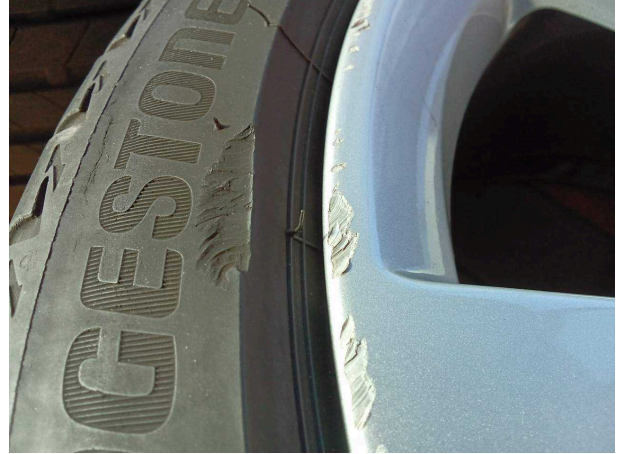
Beschädigung #3: 2.Radsatz: 2 Reifen - gebrochen / gerissen - erneuern

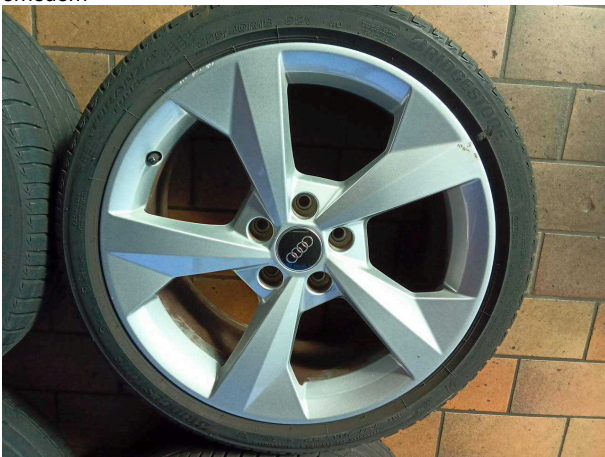
Beschädigung #3: 2.Radsatz: 2 Reifen - gebrochen / gerissen - erneuern

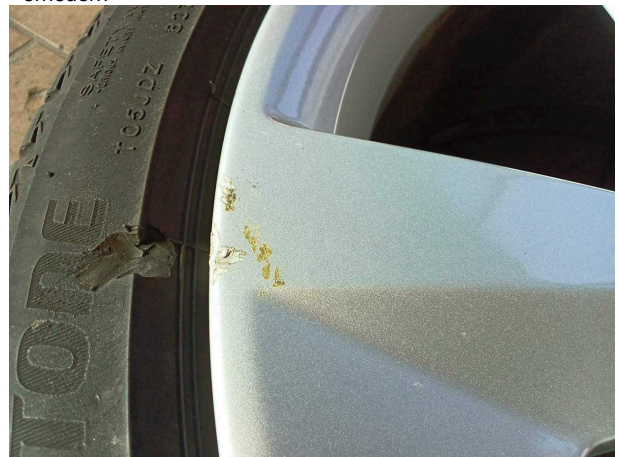
Beschädigung #3: 2.Radsatz: 2 Reifen - gebrochen / gerissen - erneuern

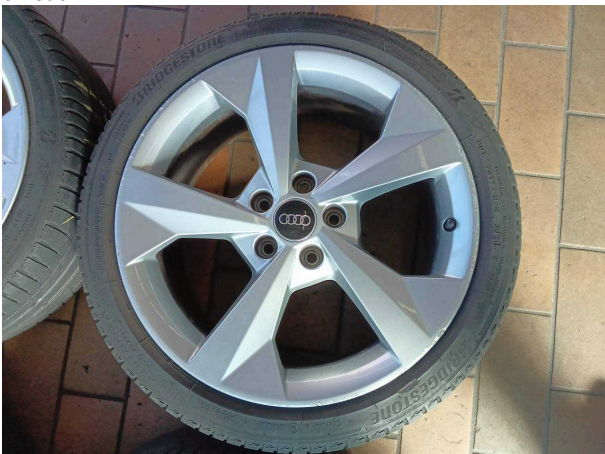
Beschädigung #5: 2.Radsatz: 2 Leichtmetallfelgen (Materialabri...
- verkratzt / verschürft - erneuern

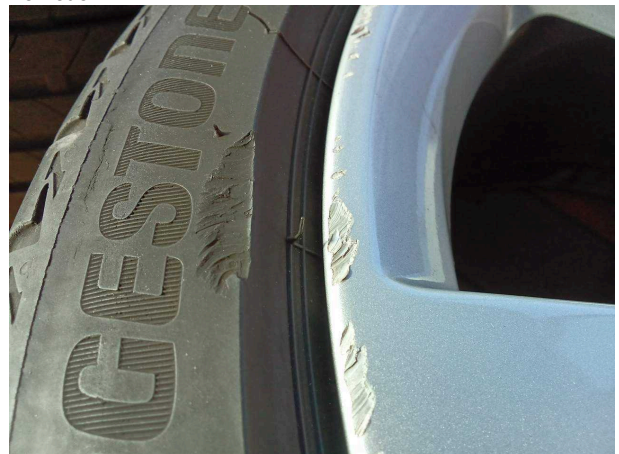
Beschädigung #5: 2.Radsatz: 2 Leichtmetallfelgen (Materialabrieb) - verkratzt / verschürft - erneuern

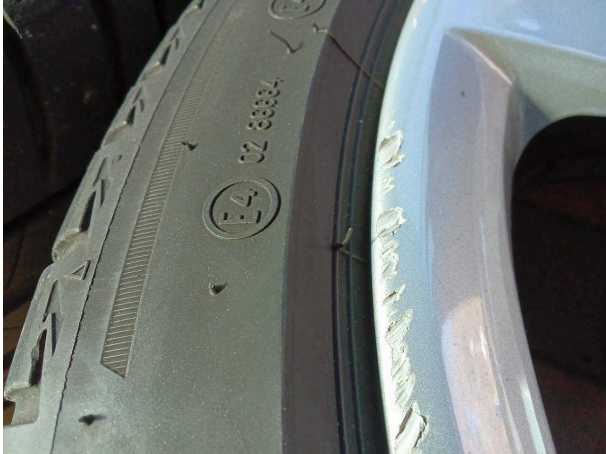
Beschädigung #5: 2.Radsatz: 2 Leichtmetallfelgen (Materialabri...
- verkratzt / verschürft - erneuern

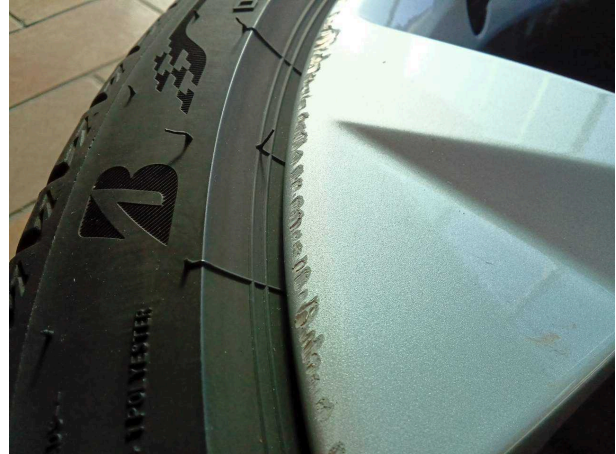
Beschädigung #5: 2.Radsatz: 2 Leichtmetallfelgen
(Materialabrieb) - verkratzt / verschürft - erneuern

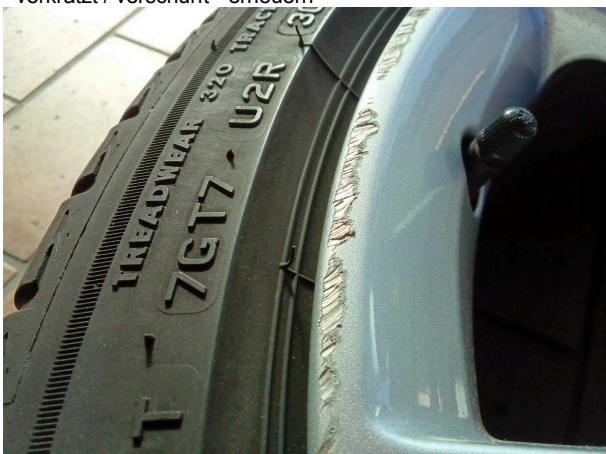
Beschädigung #5: 2.Radsatz: 2 Leichtmetallfelgen (Materialabri...
- verkratzt / verschürft - erneuern

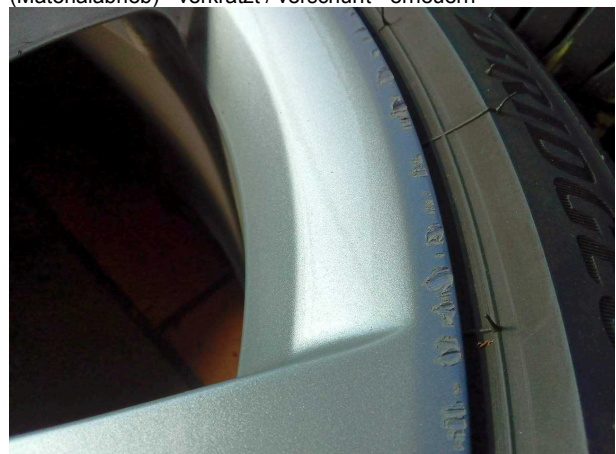
Beschädigung #5: 2.Radsatz: 2 Leichtmetallfelgen
(Materialabrieb) - verkratzt / verschürft - erneuern

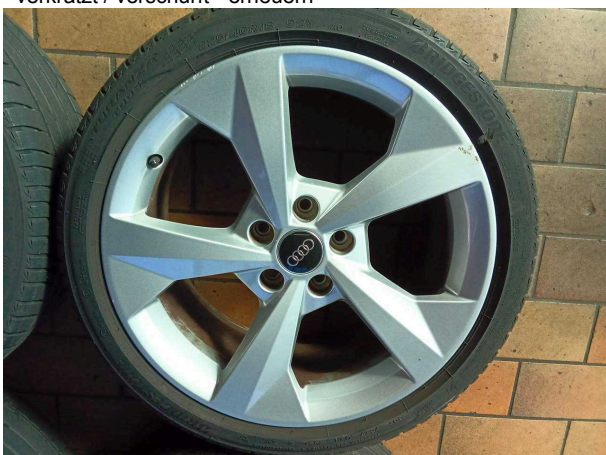
Beschädigung #5: 2.Radsatz: 2 Leichtmetallfelgen (Materialabri...
- verkratzt / verschürft - erneuern

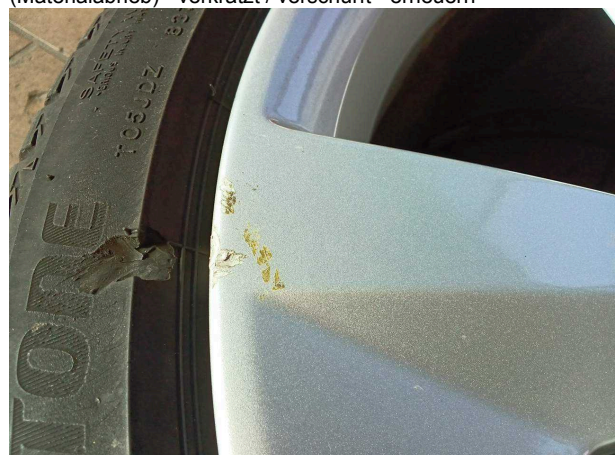
Beschädigung #5: 2.Radsatz: 2 Leichtmetallfelgen
(Materialabrieb) - verkratzt / verschürft - erneuern

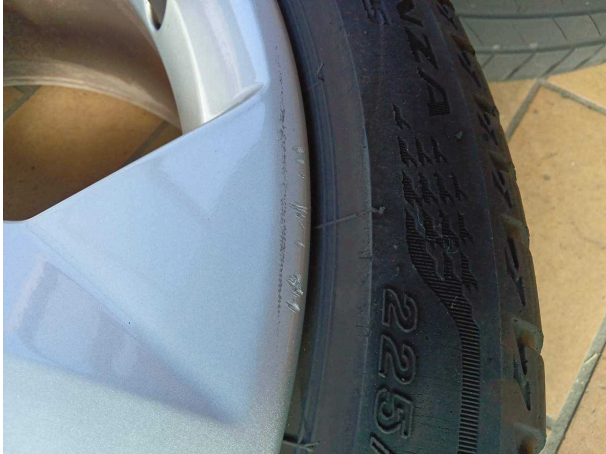
Beschädigung #5: 2.Radsatz: 2 Leichtmetallfelgen (Materialabri...
- verkratzt / verschürft - erneuern
