**WBA7K510105S67555**

## Zustandsbericht

Besichtigungsdatum: 07.03.2025  
**Protokollnummer: 38751573**  
Erstellt durch: Martin Helm  
Besichtigt durch: Dominik Berroth

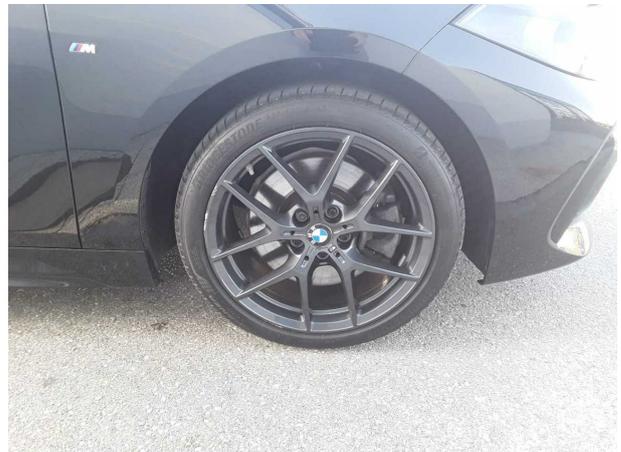
**Abbildung 6:** Montierte Bereifung

Achse	Reifengröße	Hersteller	Reifentyp	Profiltiefe	Verktgl.	Zul.
1	225/40 R18 92Y	Bridgestone	Sommerreifen	6mm - 6mm	i.O.	i.O.
2	225/40 R18 92Y	Bridgestone	Sommerreifen	7mm - 7mm	i.O.	i.O.

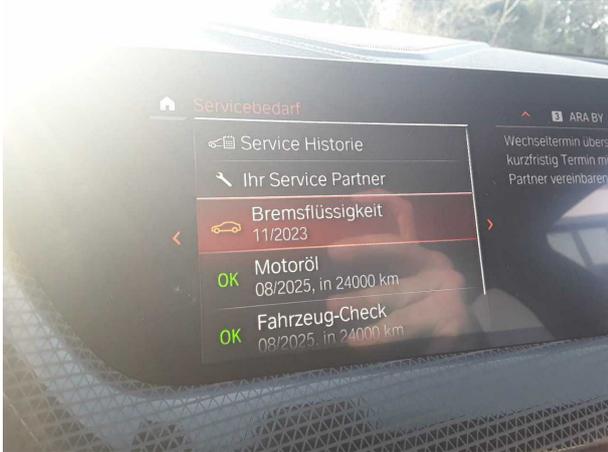
Nr.	Bauteilgruppe	Beschreibung
1	Sonstiges	Inspektion/Wartung - fällig - durchführen
2	Sonstiges	Inspektion/Wartung (12/2022 - 24 Monate / 30000km) - kein Nachweis
3	Sonstiges	Inspektion/Wartung (12/2024 - 24 Monate / 30000km) - kein Nachweis
4	Rad/Reifen	Leichtmetallfelge vorn rechts (Materialabrieb) - verkratzt / verschürft - erneuern
5	Rad/Reifen	Leichtmetallfelge vorn links (Materialabrieb) - verkratzt / verschürft - erneuern

**Beschädigung #1:** Sonstiges: Inspektion/Wartung - fällig - durchführen

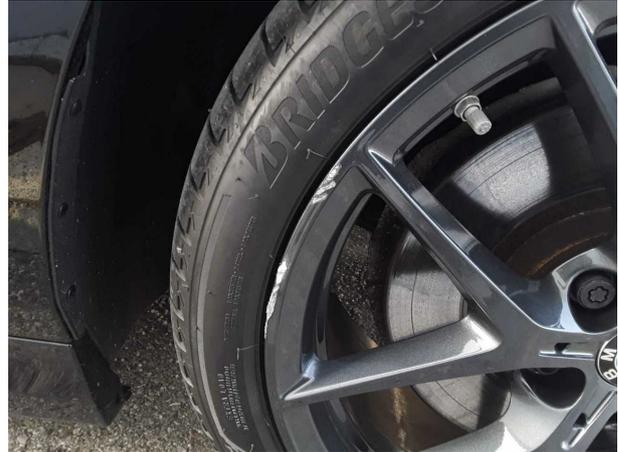
**Beschädigung #4:** Rad/Reifen: Leichtmetallfelge vorn rechts (Materialabrieb) - verkratzt / verschürft - erneuern

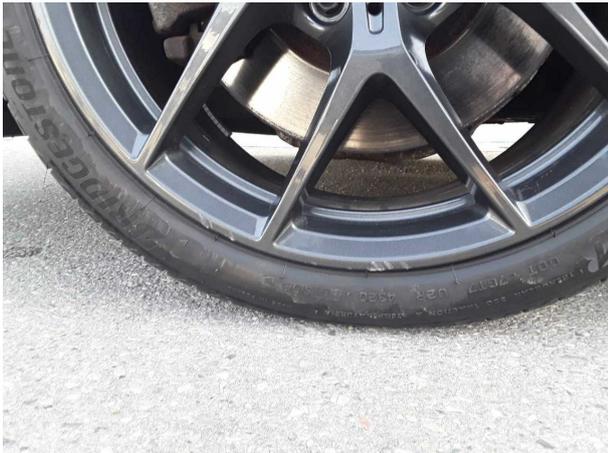
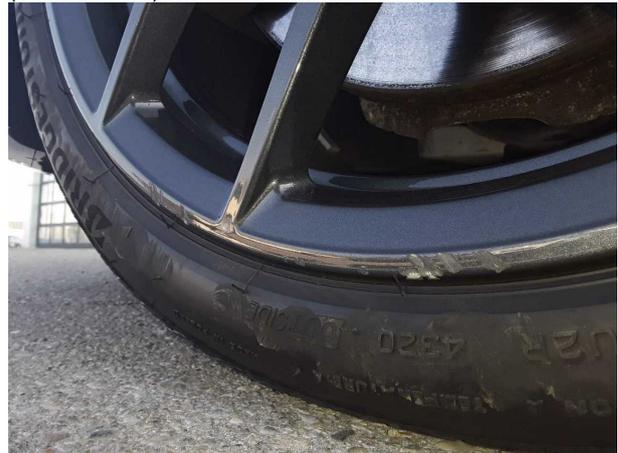
**Beschädigung #5:** Rad/Reifen: Leichtmetallfelge vorn links (Materialabrieb) - verkratzt / verschürft - erneuern
