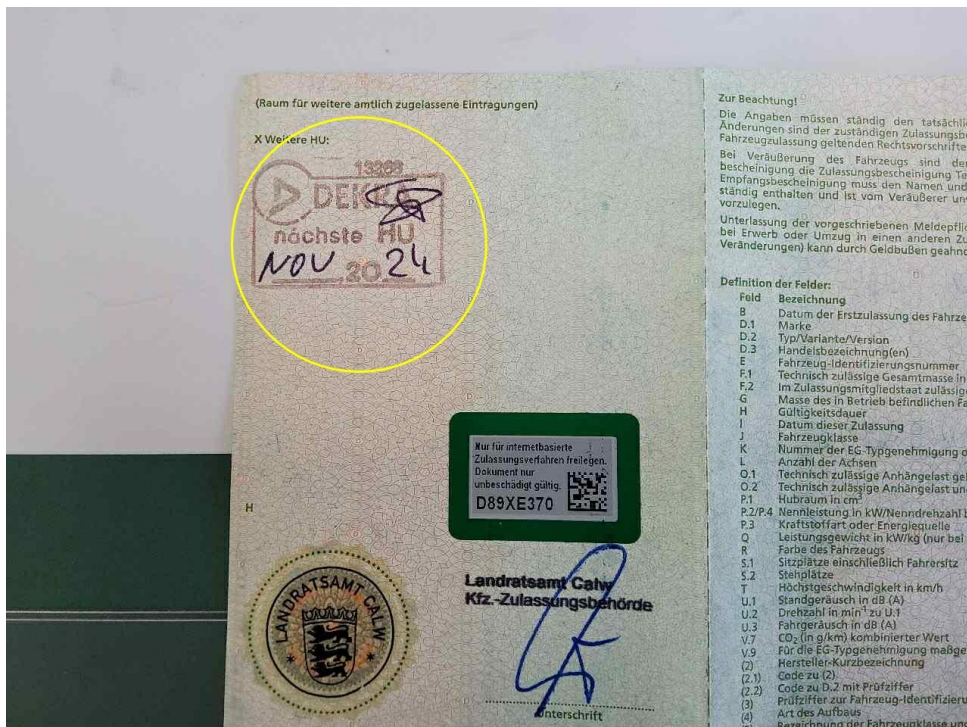
Bild 14 : Hauptuntersuchung 11/2024 abgelaufen

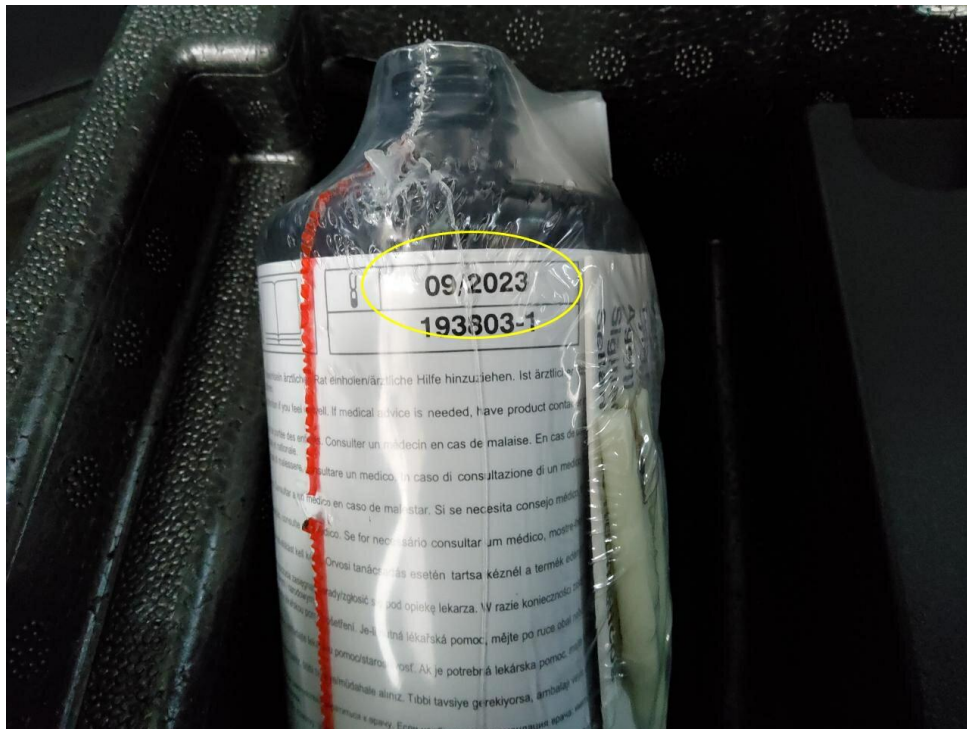
Bild 15 : Reifendichtmittel 09/2023 abgelaufen

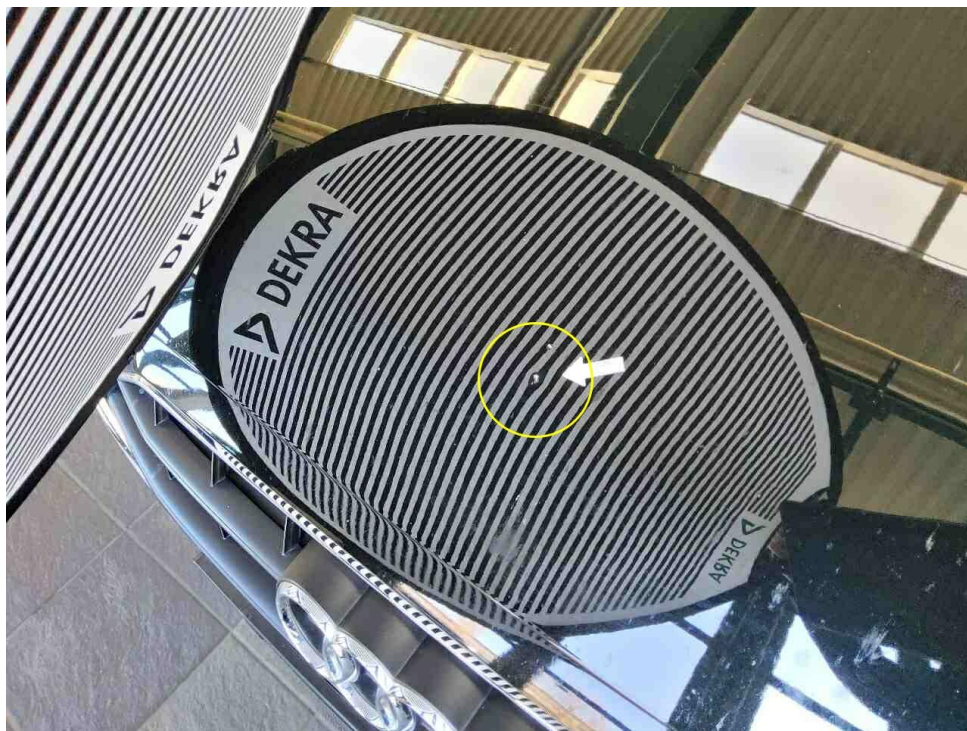
Bild 16 : Motorhaube starker Steinschlag mit einkerbung

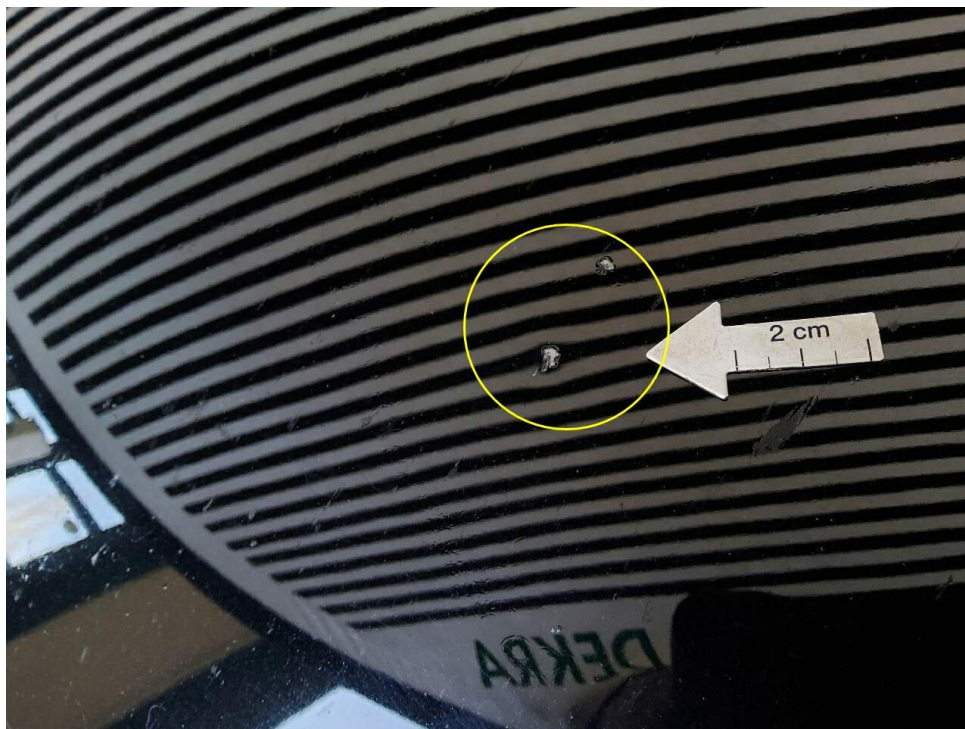
Bild 17 : Motorhaube starker Steinschlag mit einkerbung

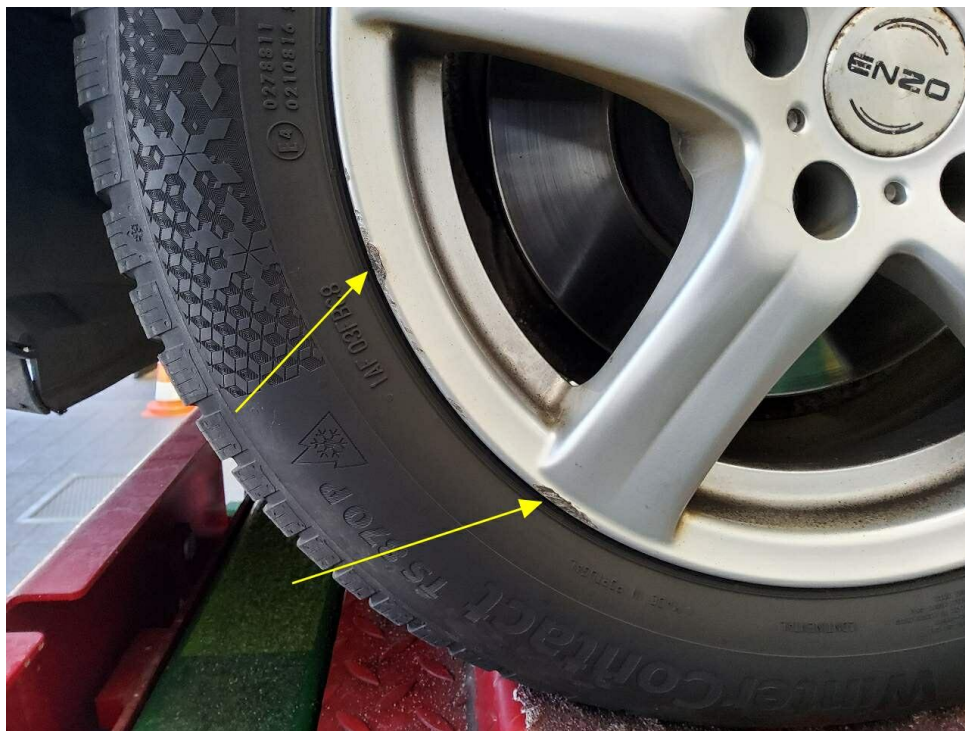
Bild 18 : Felge Winterradsatz vorn links zerkratzt

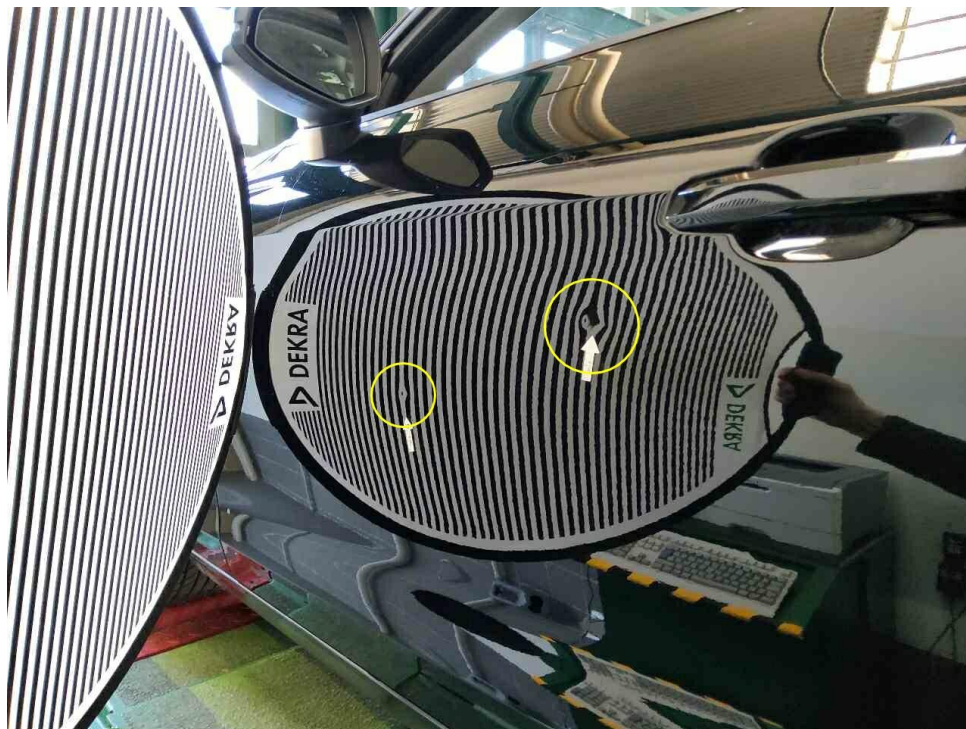
Bild 19 : Tür vorn links eingedellt

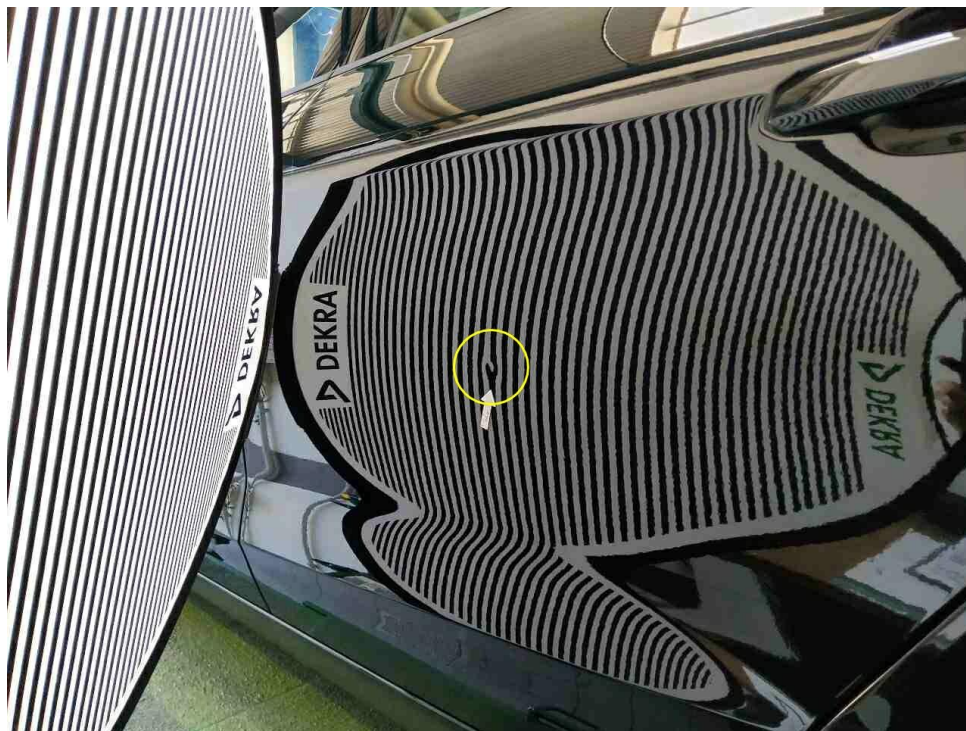
Bild 20 : Tür hinten links eingedellt

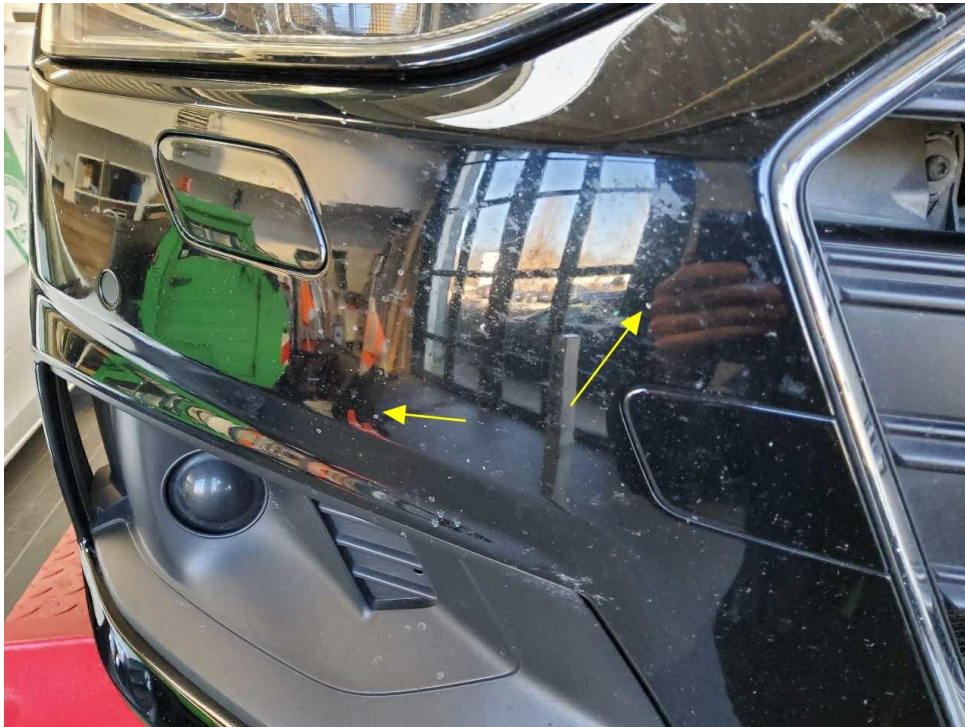
Bild 21 : Stoßfänger vorn leichte Steinschläge

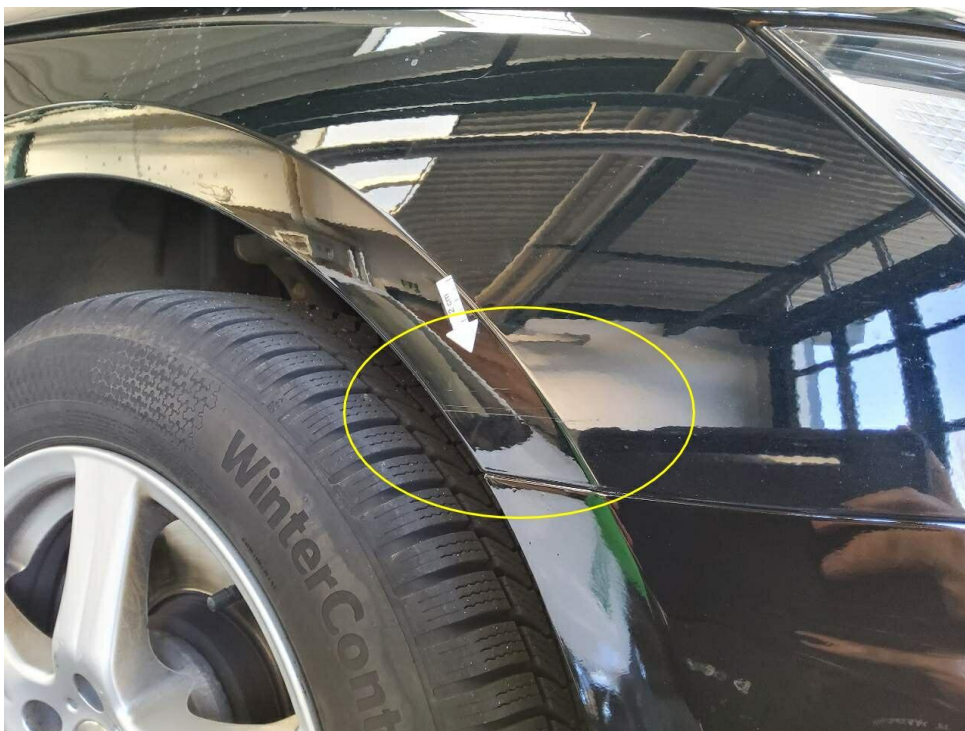
Bild 22 : Kotflügel vorn rechts zerkratzt

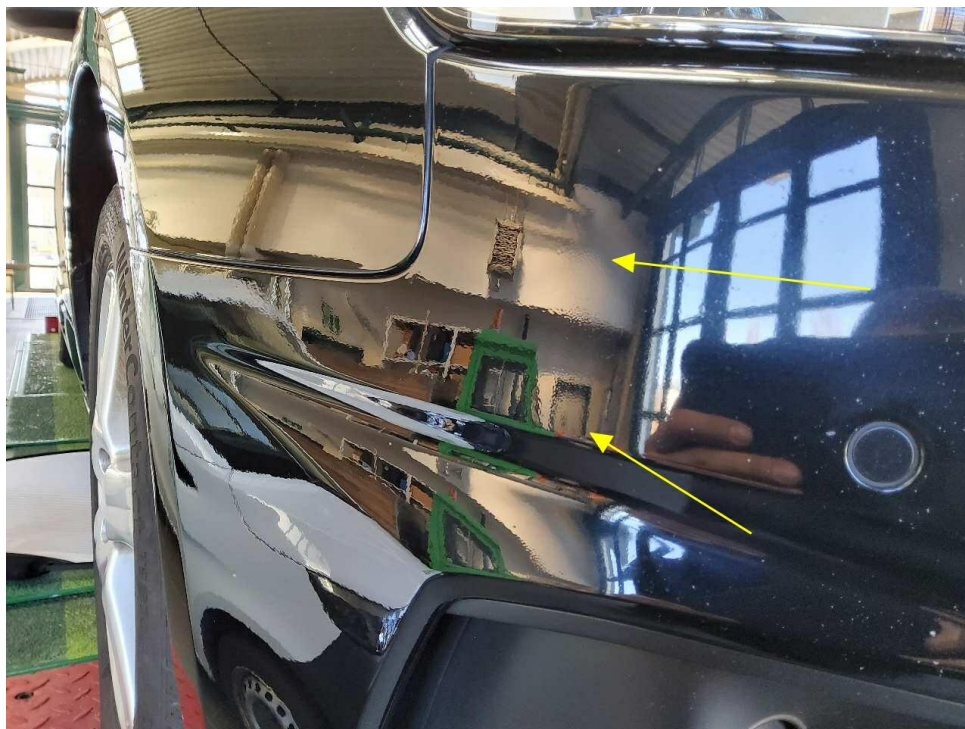
Bild 23 : Stoßfänger vorn rechts Restspuren der Nachlackierung

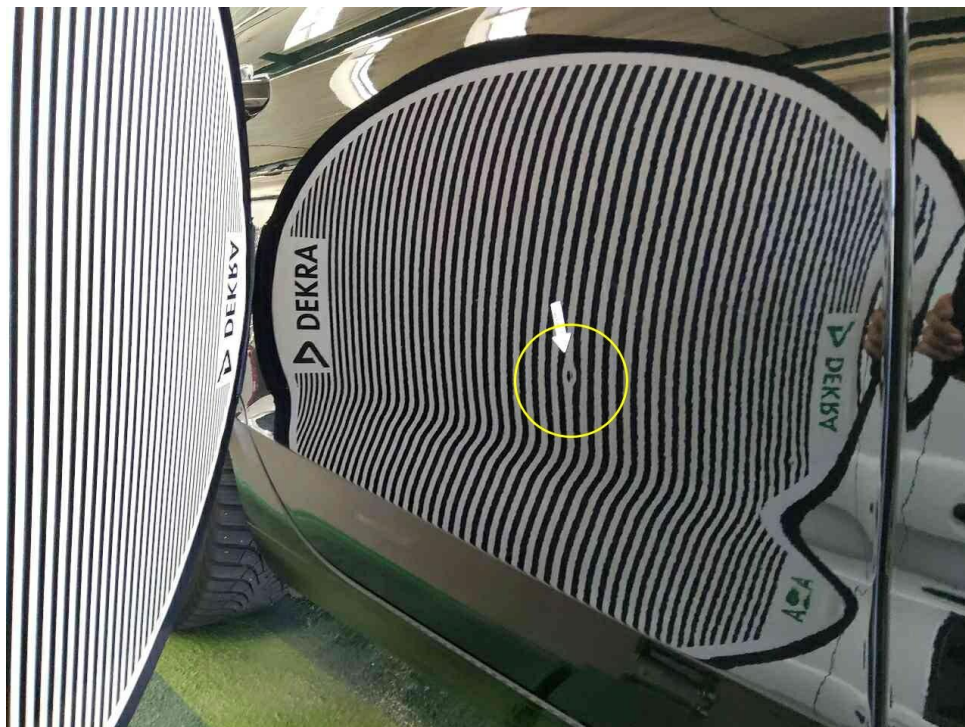
Bild 24 : Tür hinten rechts leicht eingedellt

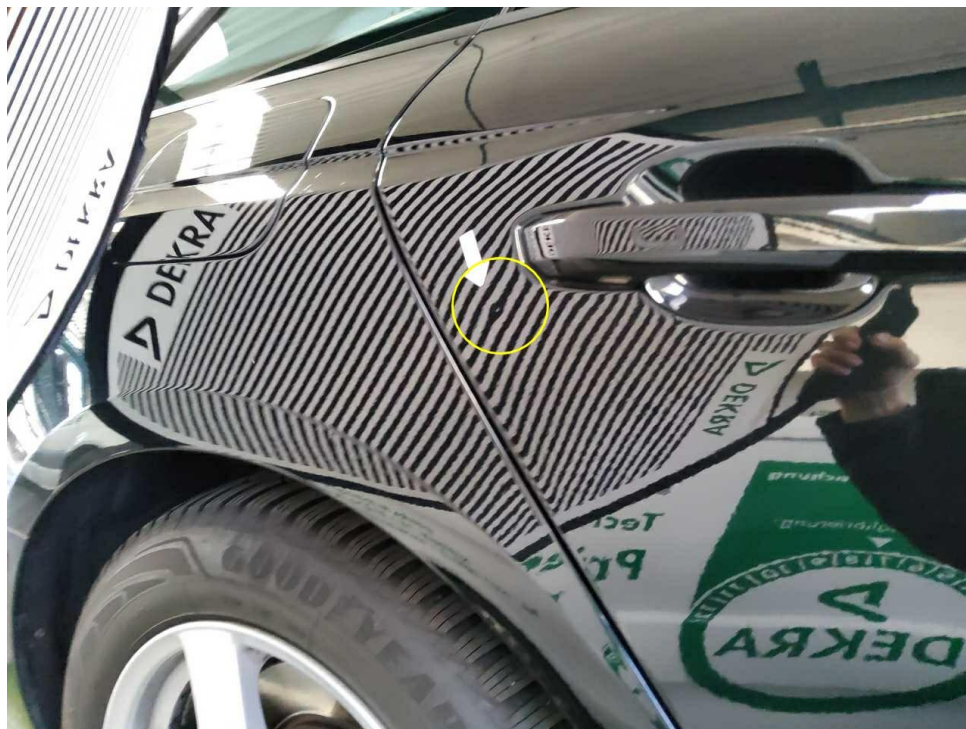
Bild 25 : Tür hinten rechts leicht eingedellt

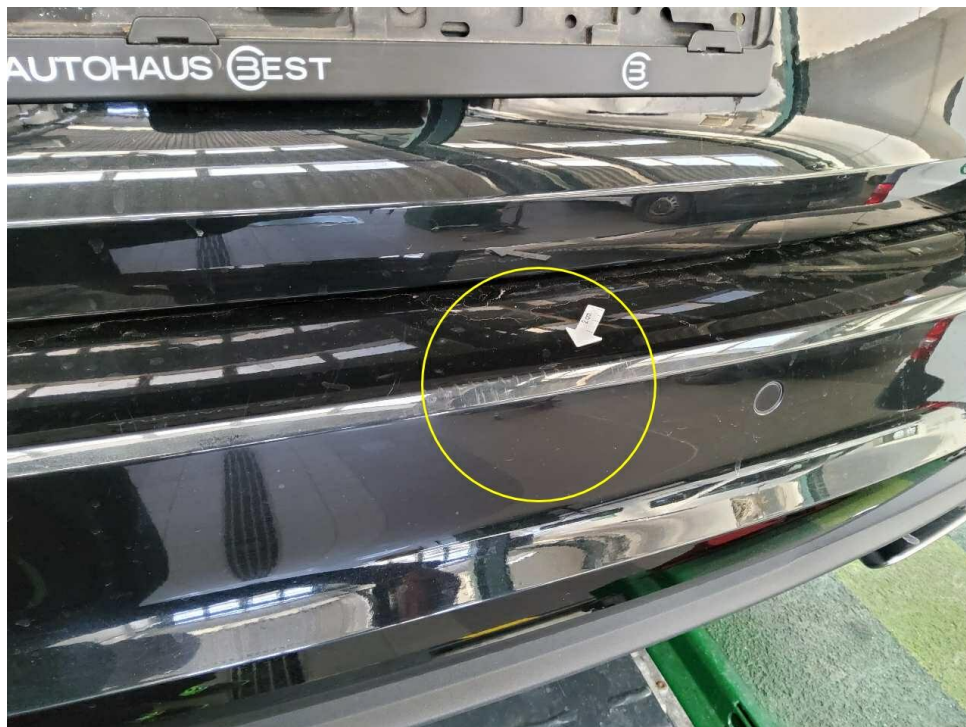
Bild 26 : Stoßfänger hinten Ladekante leicht zerkratzt

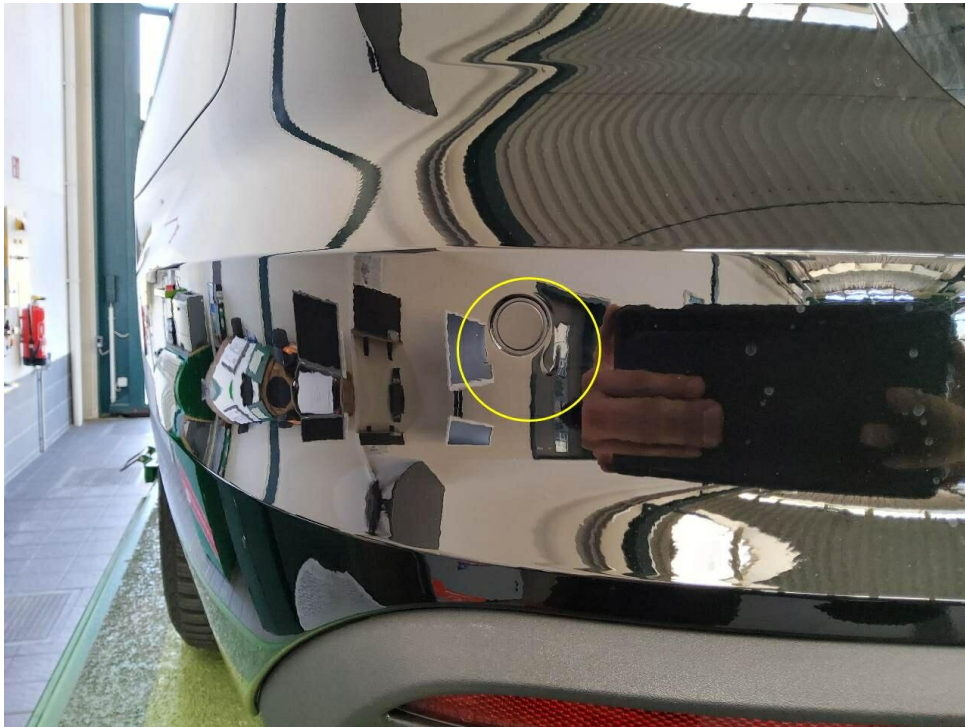
Bild 27 : Stoßfänger hinten links Restspuren der Nachlackierung

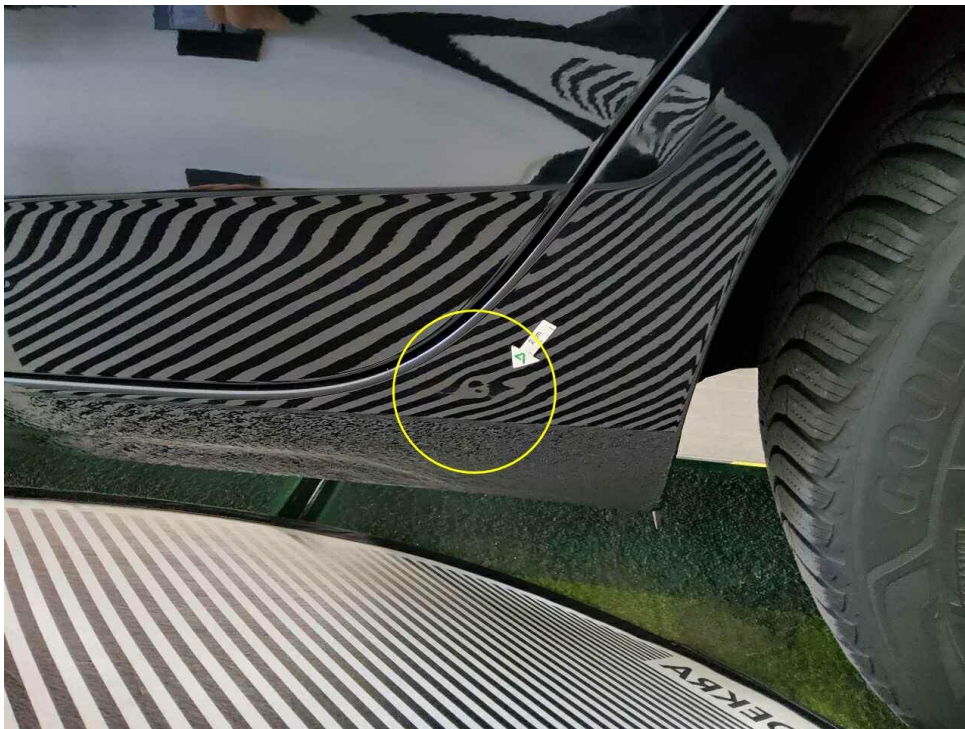
Bild 28 : Seitenwand hinten links unterhalb leicht eingedellt

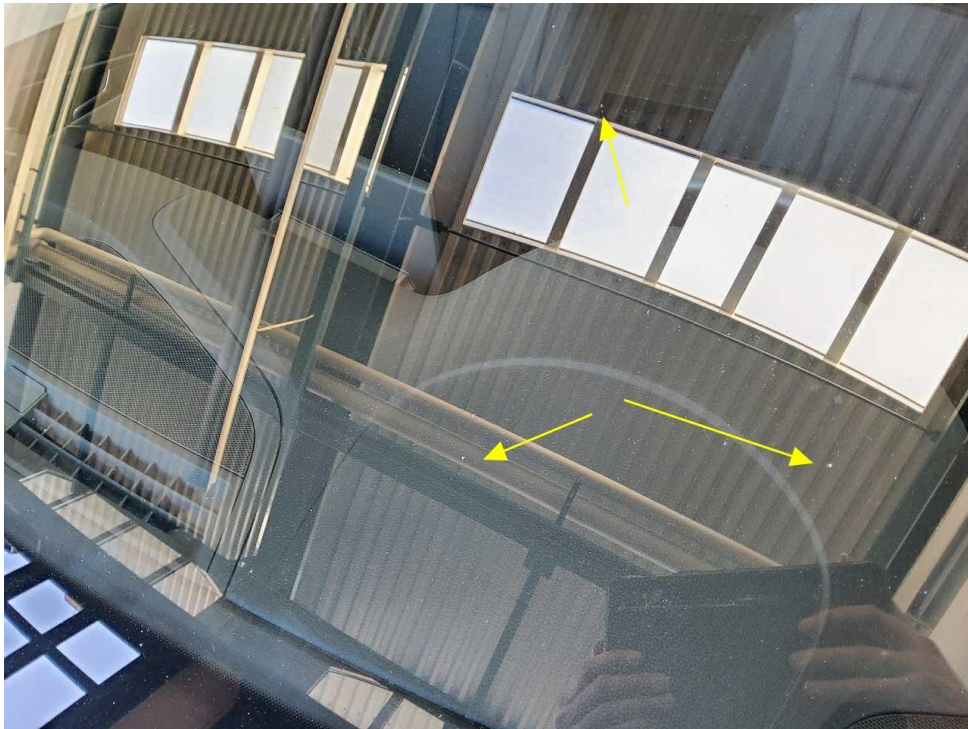
Bild 29 : Windschutzscheibe leichte Steinschläge
