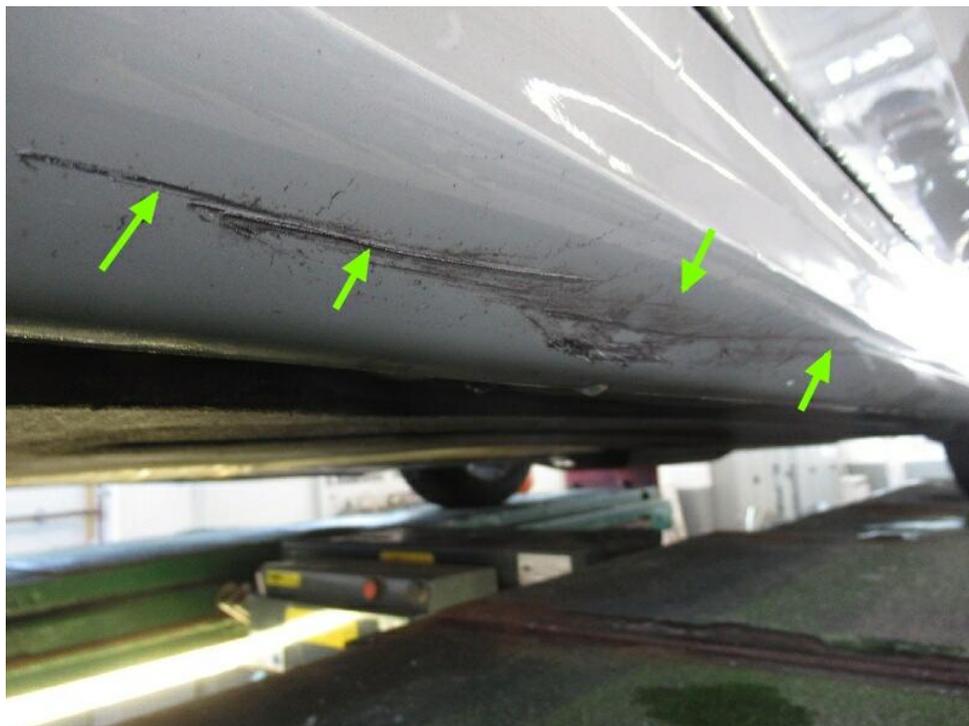
Bild 15 : Schwellerblende rechts deformiert und verkratzt

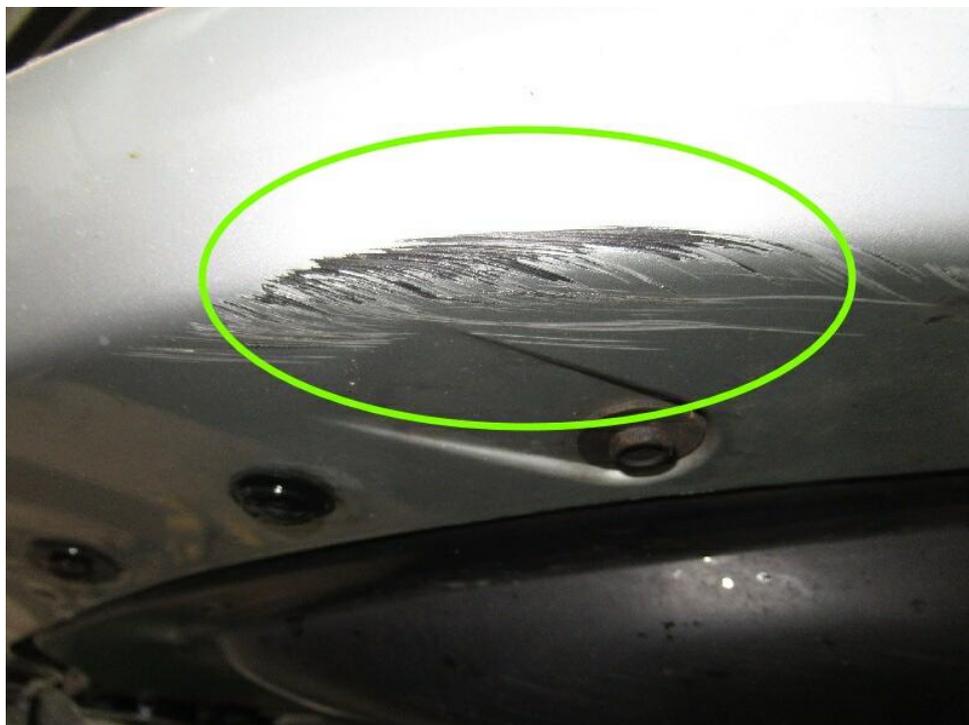
Bild 16 : Stoßfänger vorne Lackierung, zerkratzt, lackieren mit Lackaufbau

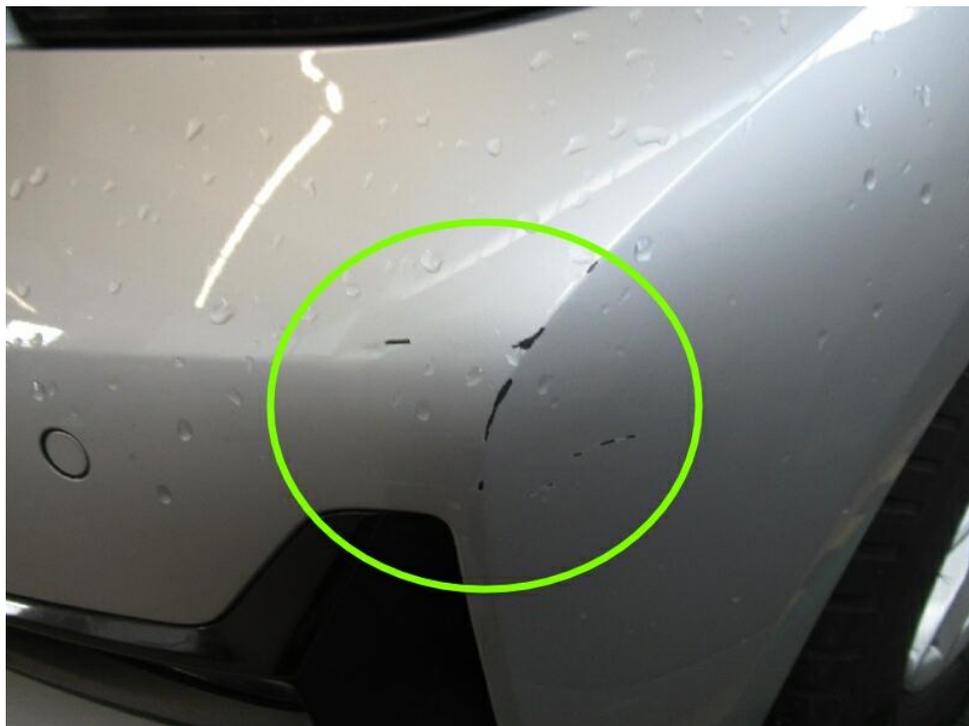
Bild 17 : Stoßfänger vorne Lackierung, zerkratzt, lackieren mit Lackaufbau

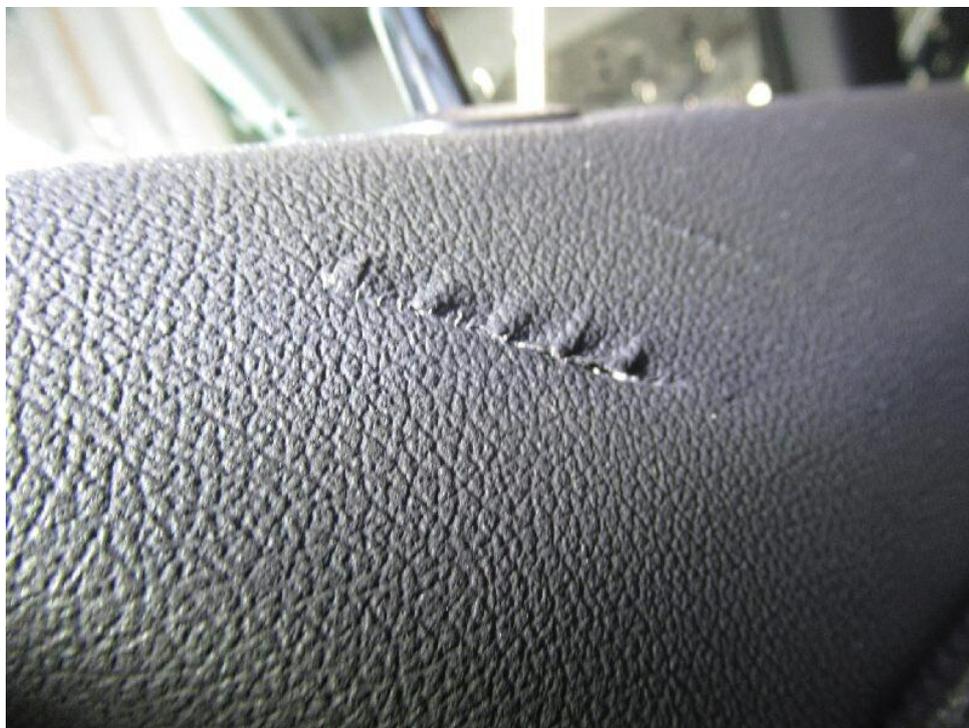
Bild 18 : Türverkleidung hinten links ingerissen

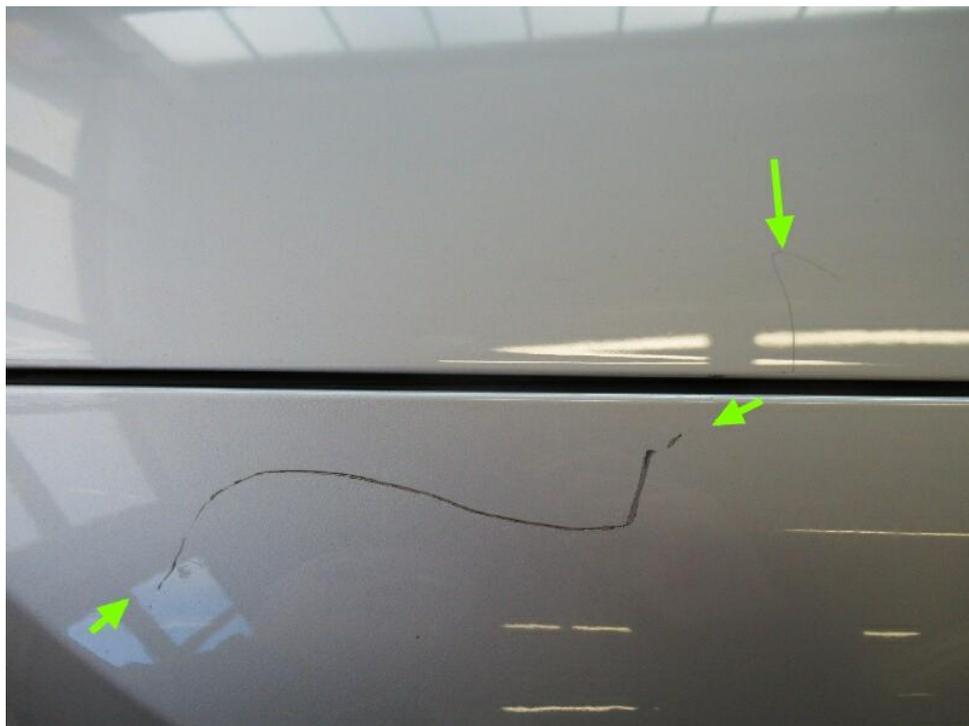
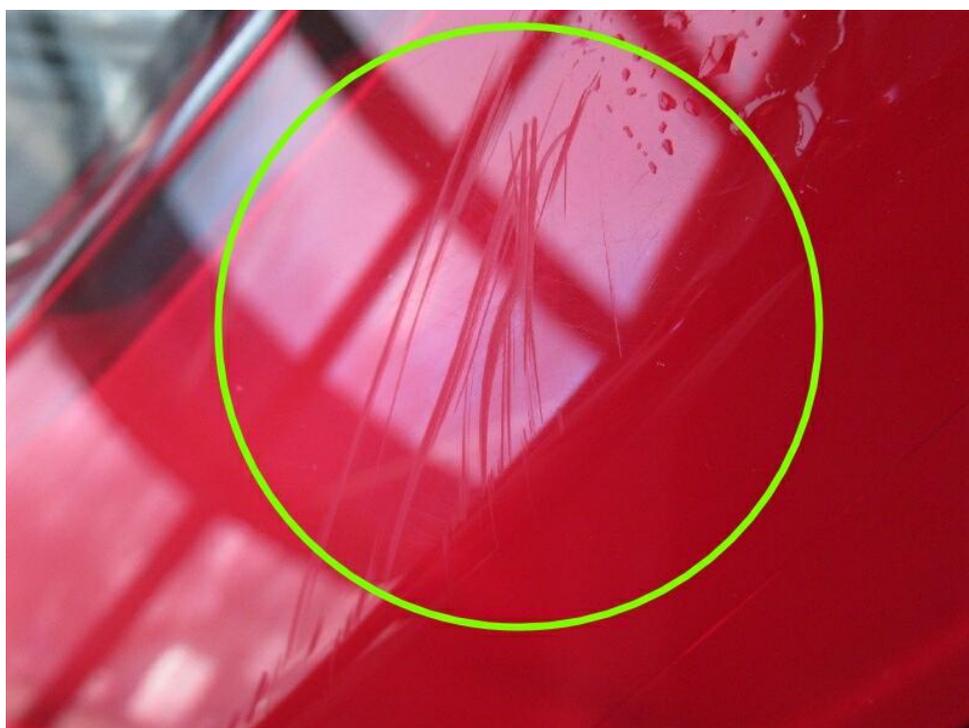
Bild 19 : Ein zusammenhängender Schaden - Seitenwand rechts, Heckklappe und Rückleuchte außen rechts verkratzt

Bild 20 : Ein zusammenhängender Schaden - Seitenwand rechts, Heckklappe und Rückleuchte außen rechts verkratzt

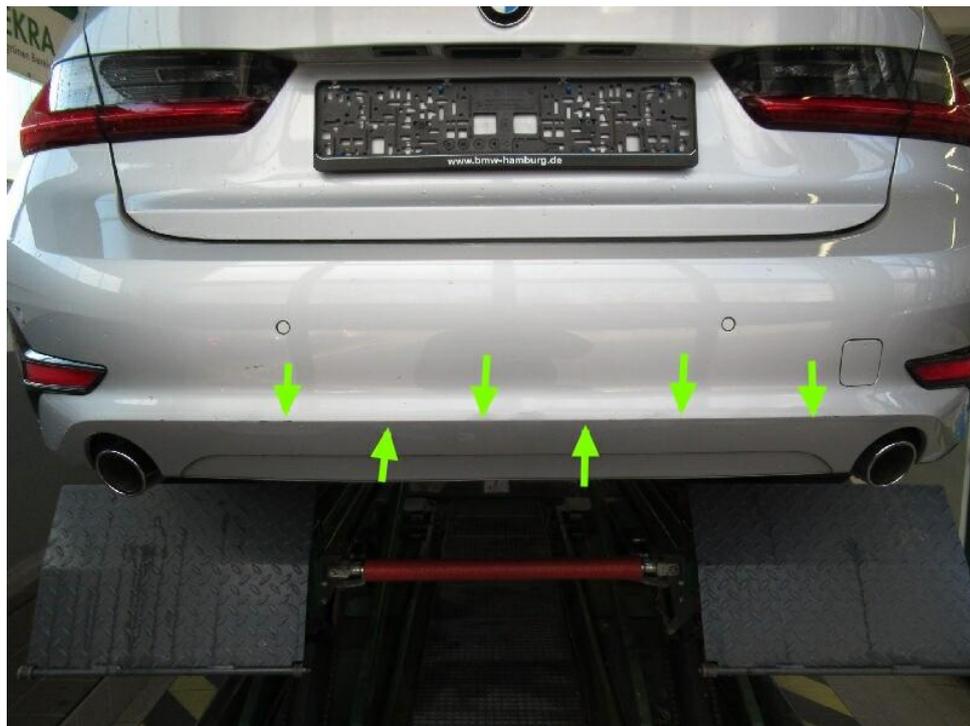
Bild 21 : Stoßfänger hinten unfallbeschädigt

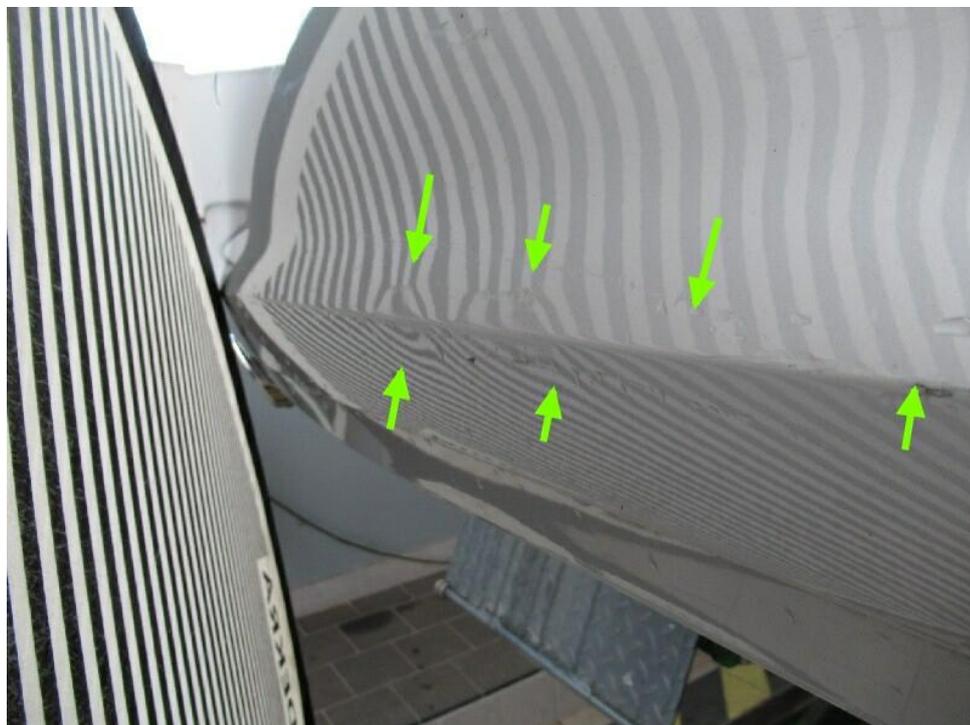
Bild 22 : Stoßfänger aufgeschoben und bleibend deformiert

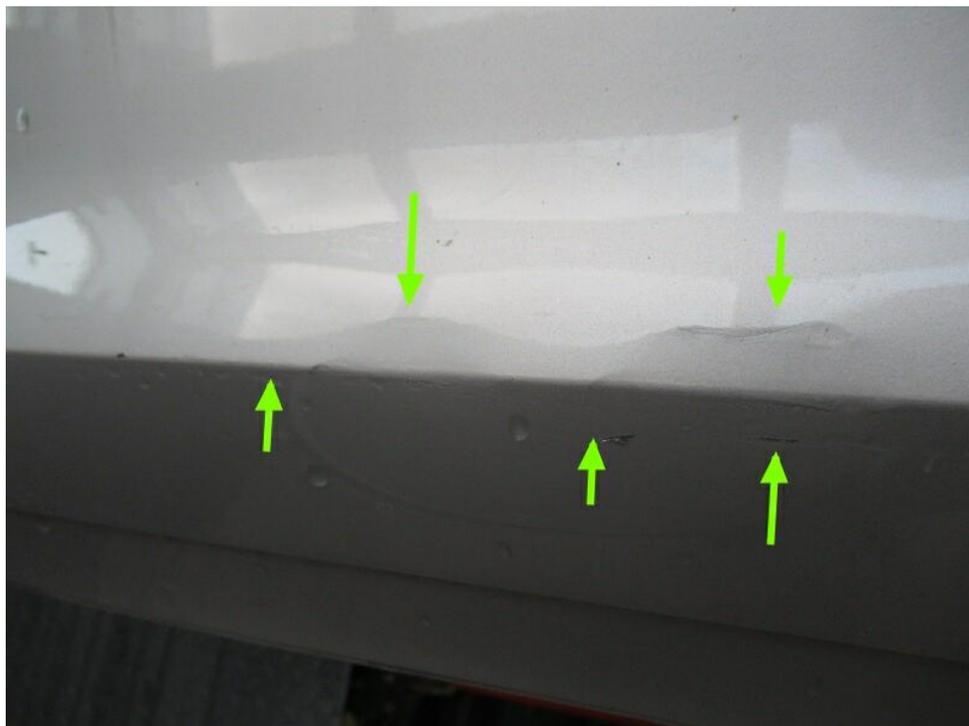
Bild 23 : Stoßfängerverkleidung hinten unfallbeschädigt / verformt und verkratzt

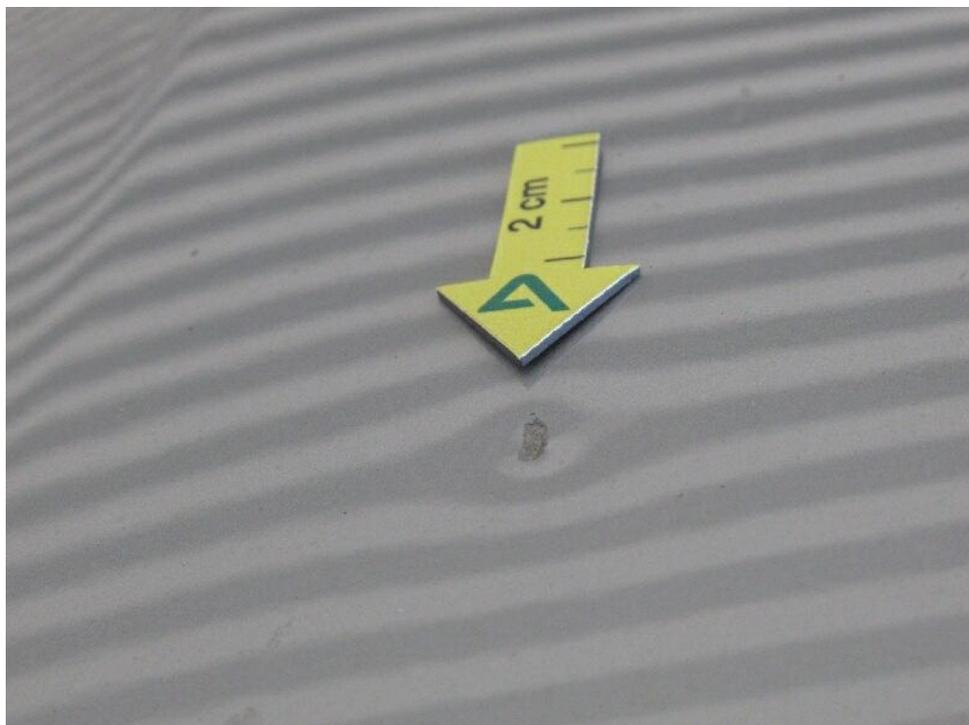
Bild 24 : Motorhaube eingedellt und verkratzt

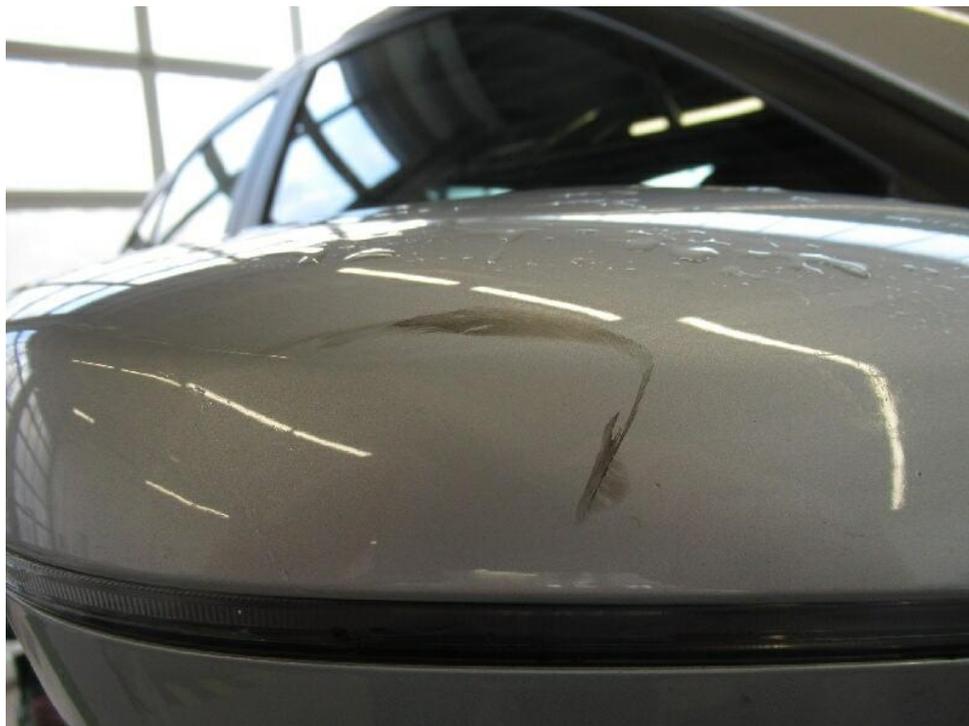
Bild 25 : Spiegelkappe rechts verschrammt

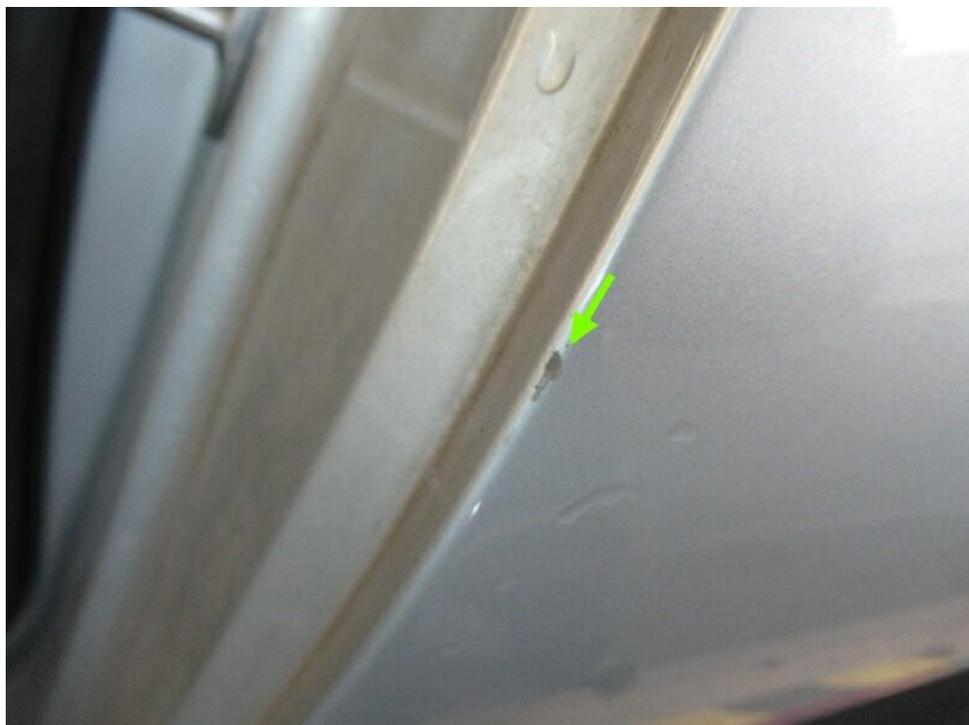
Bild 26 : Seitenteil hinten links Lackierung, zerkratzt, Gebrauchsspur

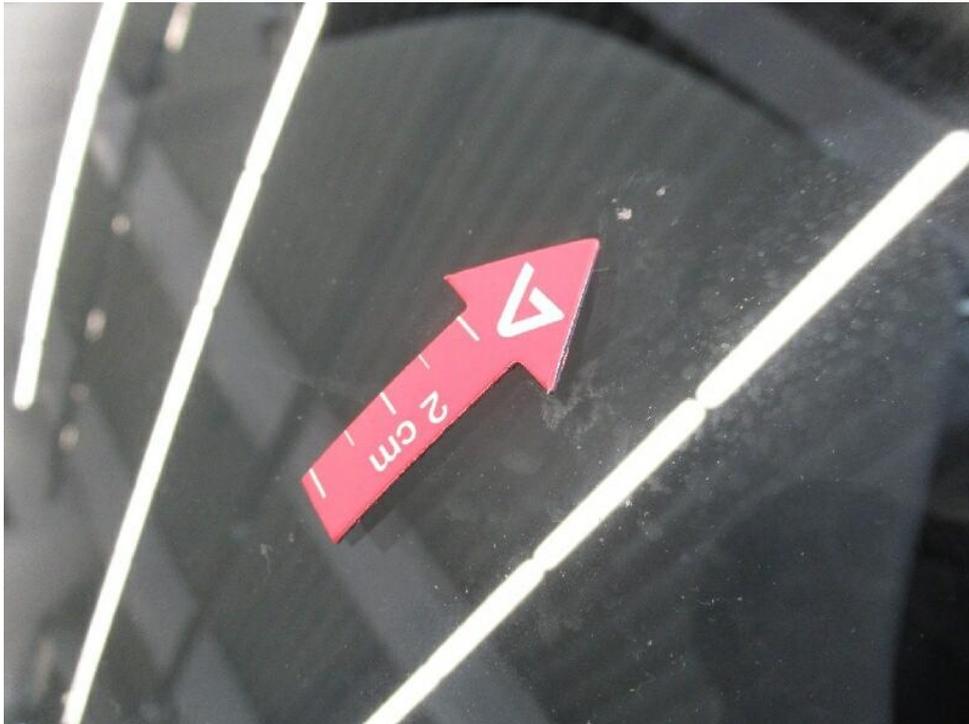
Bild 27 : Frontscheibe, Steinschlag, Gebrauchsspur- im Detail

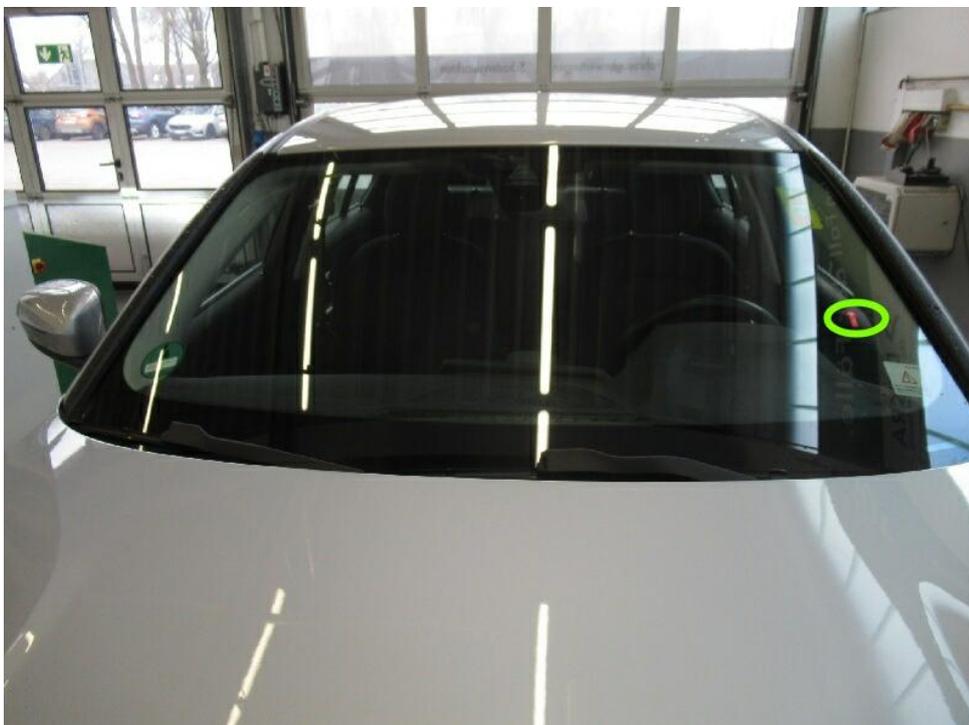
Bild 28 : Frontscheibe, Steinschlag, Gebrauchsspur

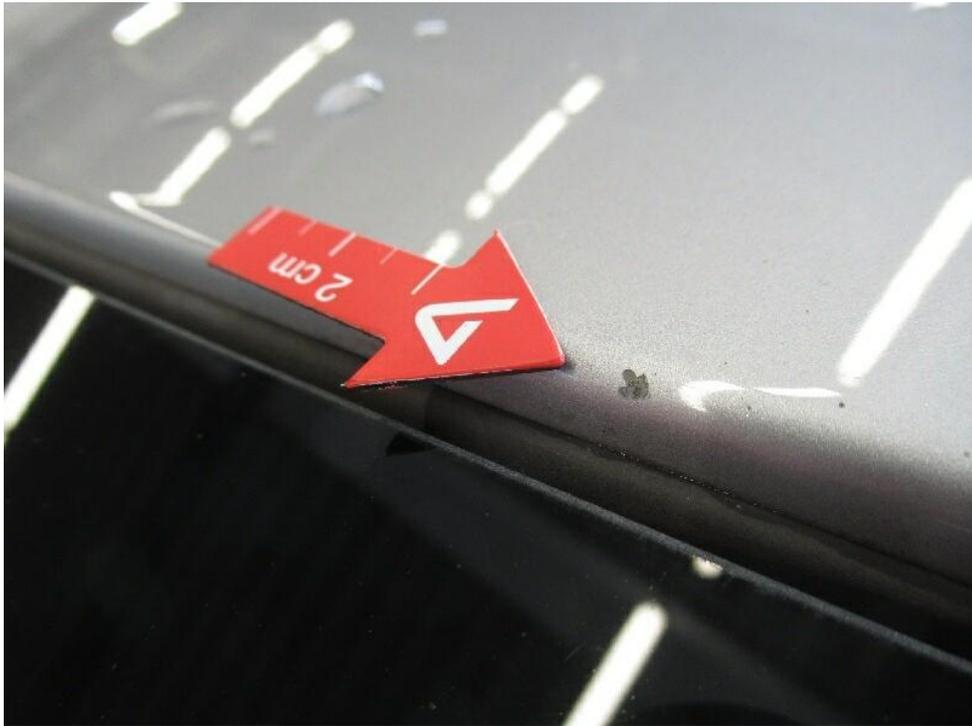
Bild 29 : Dach Lackierung, Steinschlag, Gebrauchsspur
