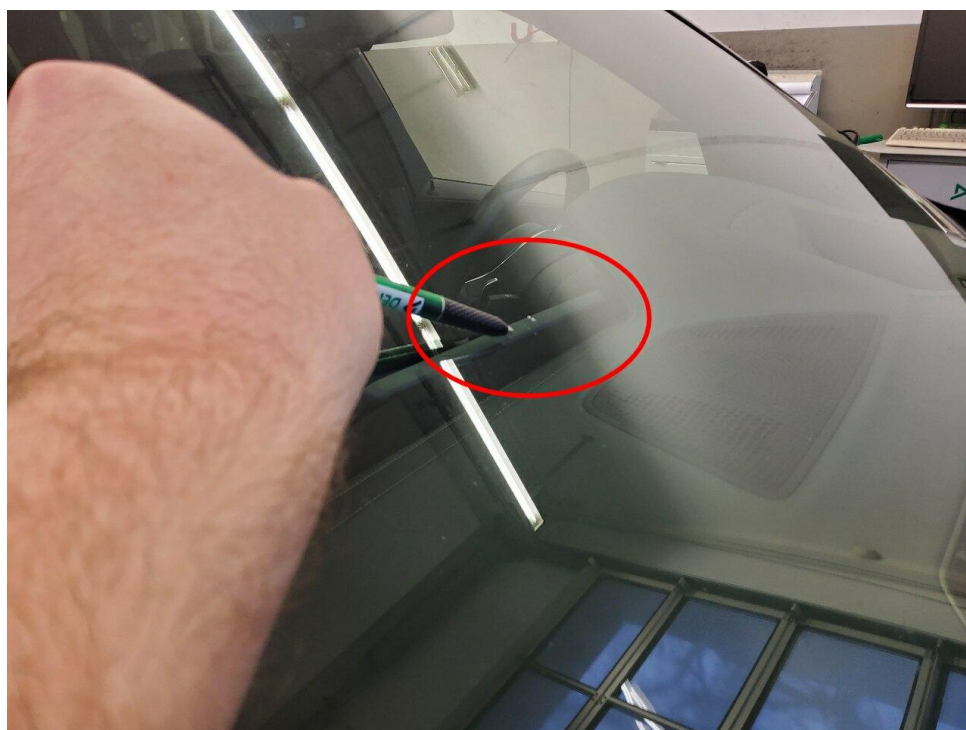
Bild 14 : Frontscheibe Steinschlag mit Rissbildung

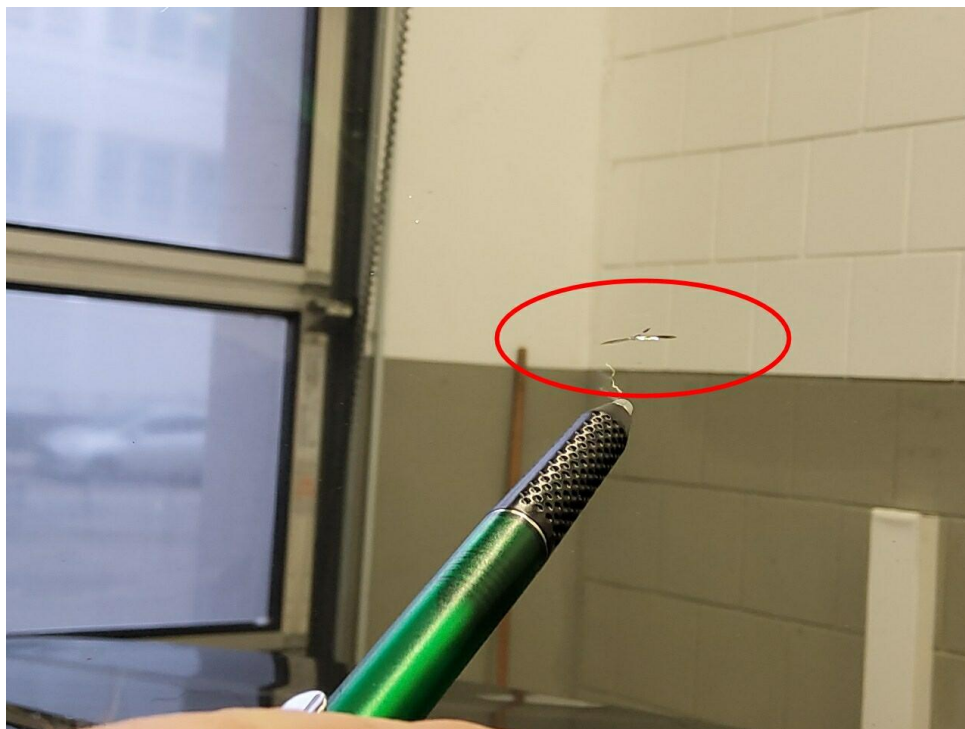
Bild 15 : Frontscheibe Steinschlag mit Rissbildung

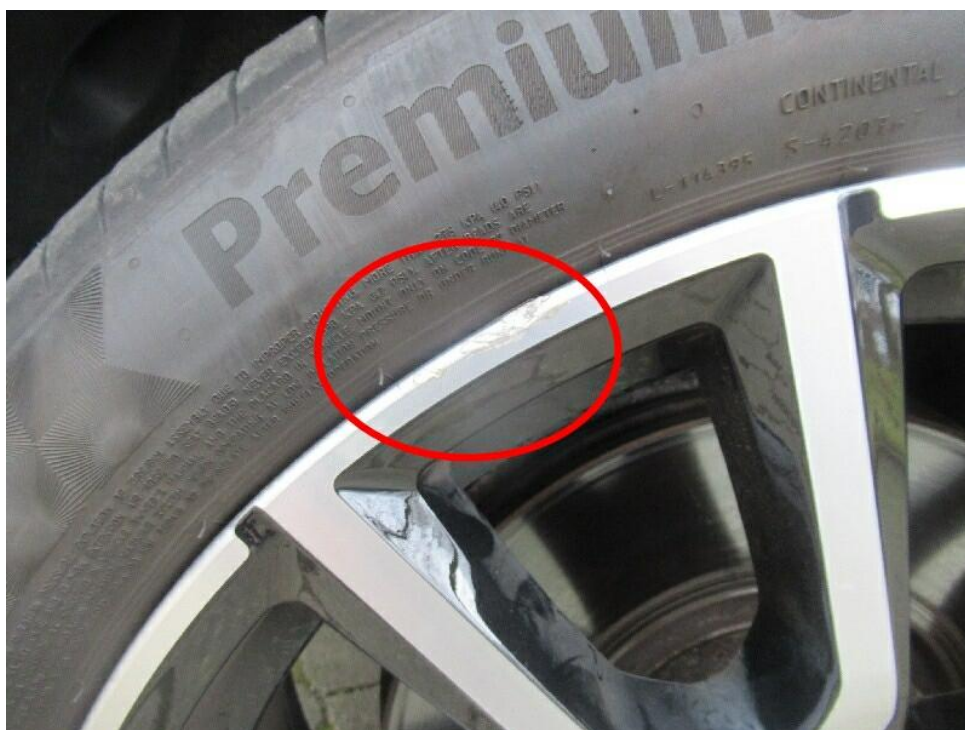
Bild 16 : Felge vorne links, verschrämmt, Gebrauchsspur
