## Wertgutachten

<b>Ihr Auftrag vom</b>	12.02.2025 durch Raiffeisen-Impuls Fuhrparkmanagement GmbH & Co. KG
<b>Besichtigungsort</b>	36272 Niederaula, Industriestraße 11
<b>Besichtigungsdatum</b>	17.02.2025
<b>Referenznummern</b>	0002050030

<b>Fahrzeugident.-Nr.</b>	<b>WF01XXTTG1MU15702</b>		
<b>Fahrzeugart</b>	PKW - Mehrzweckfahrzeug	<b>Farbton / Lackart</b>	Frost-Weiß / Uni
<b>Hersteller</b>	Ford	<b>Nächste HU</b>	03/2025
<b>Typ / Verkaufsbez.</b>	Transit Custom 2.0 TDCi 320 L1 Trend	<b>Laufleistung abgelesen</b>	94.911 km
<b>Erstzulassung</b>	16.03.2021	<b>Emissionsklasse</b>	Euro 6
<b>Getriebe / Gänge</b>	Manuell / 6	<b>Sitzplätze / Türen</b>	9 / 5
<b>Achsen / angetrieben</b>	2 / 1	<b>Anzahl Besitzer</b>	unbekannt
<b>Motorart</b>	Reihenmotor / Diesel	<b>Hubraum / Nennleistung</b>	1.995 ccm / 77 KW
<b>Antriebsart</b>	Frontantrieb

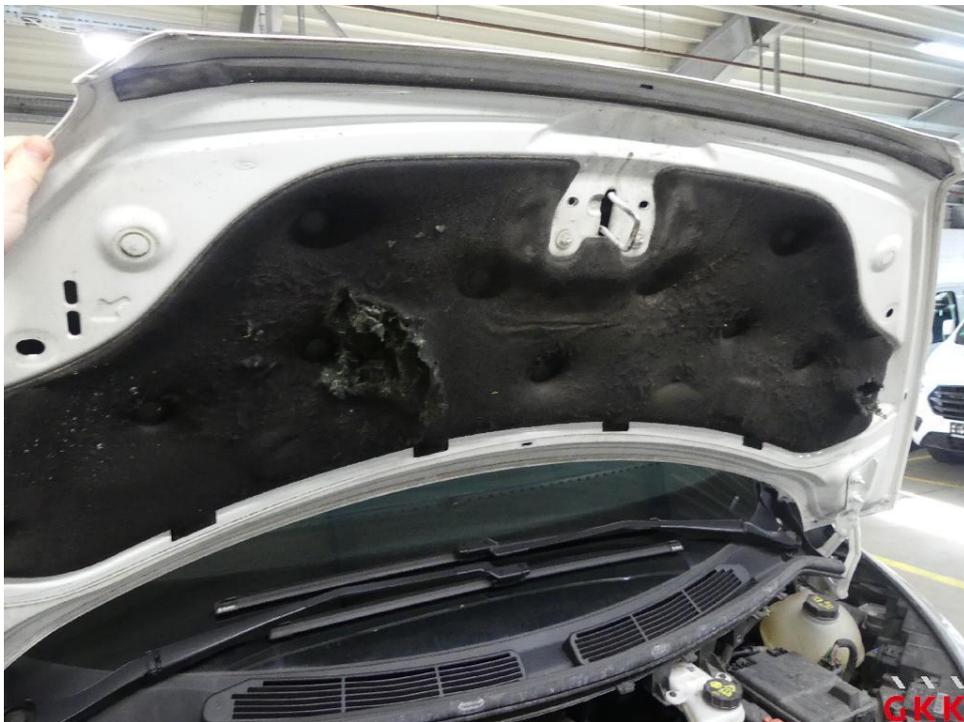
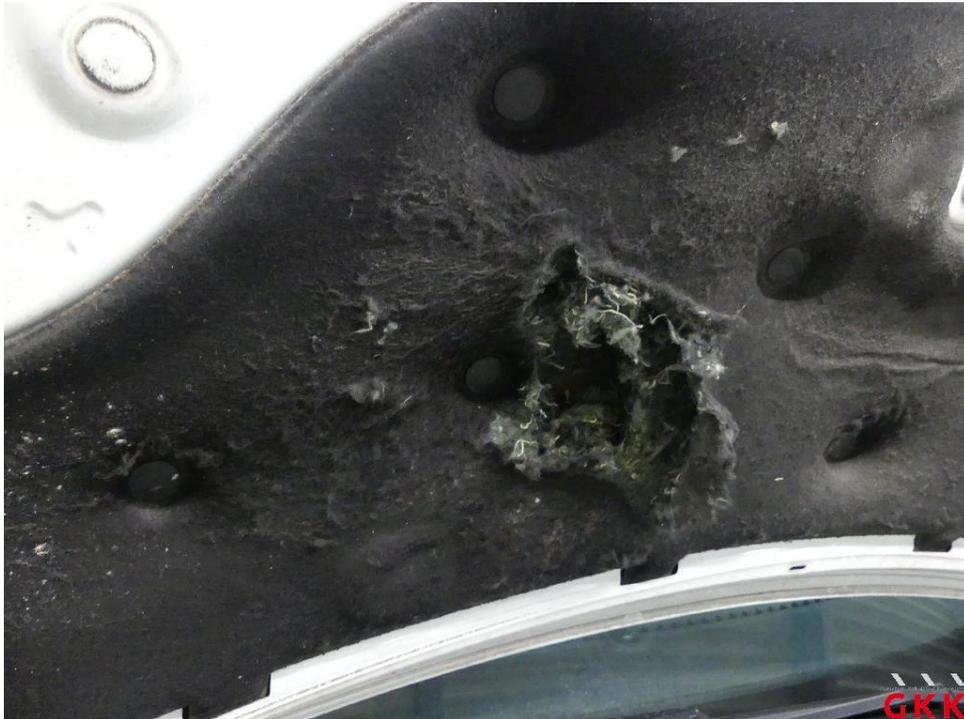
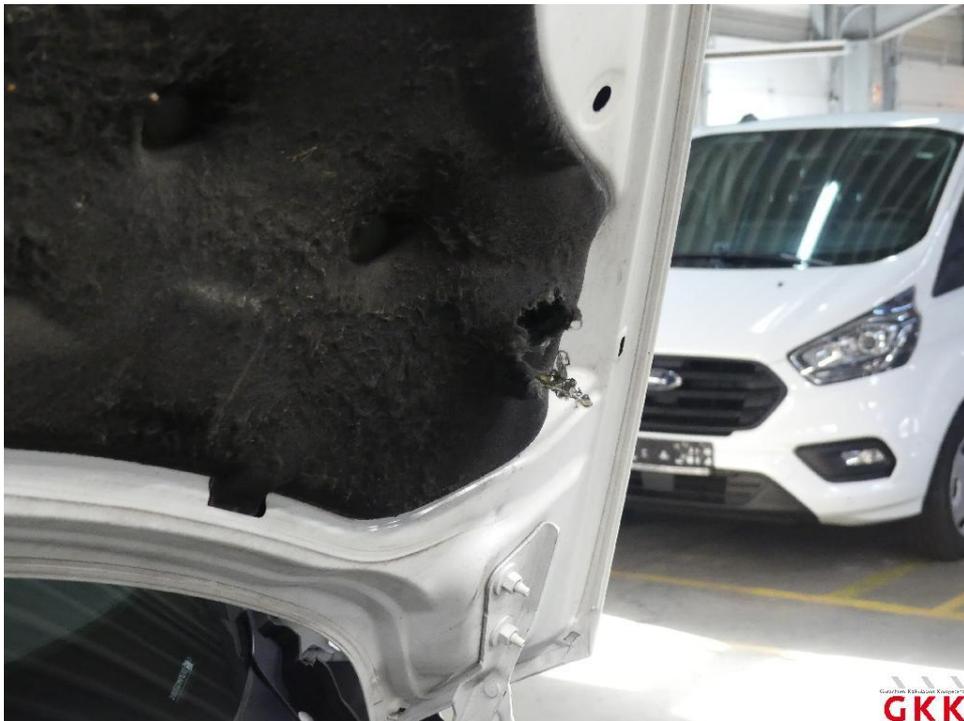
Bild 14 Motorhaube, Dämmmatte, beschädigt, ersetzen

Bild 15 Motorhaube, Dämmmatte, beschädigt, ersetzen

Bild 16 Motorhaube, Dämmmatte, beschädigt, ersetzen

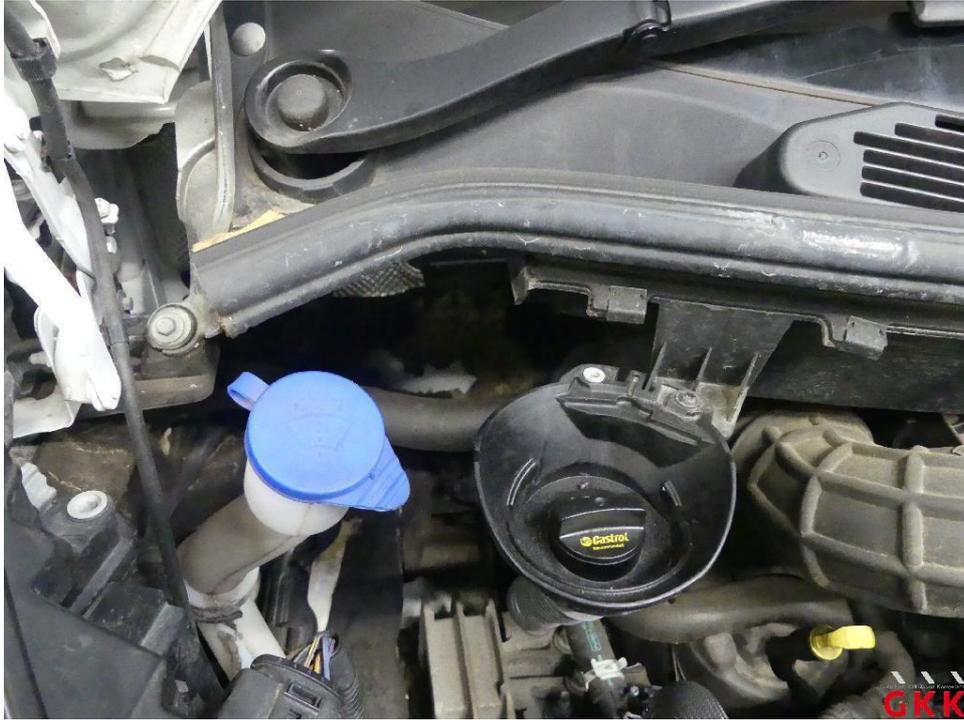
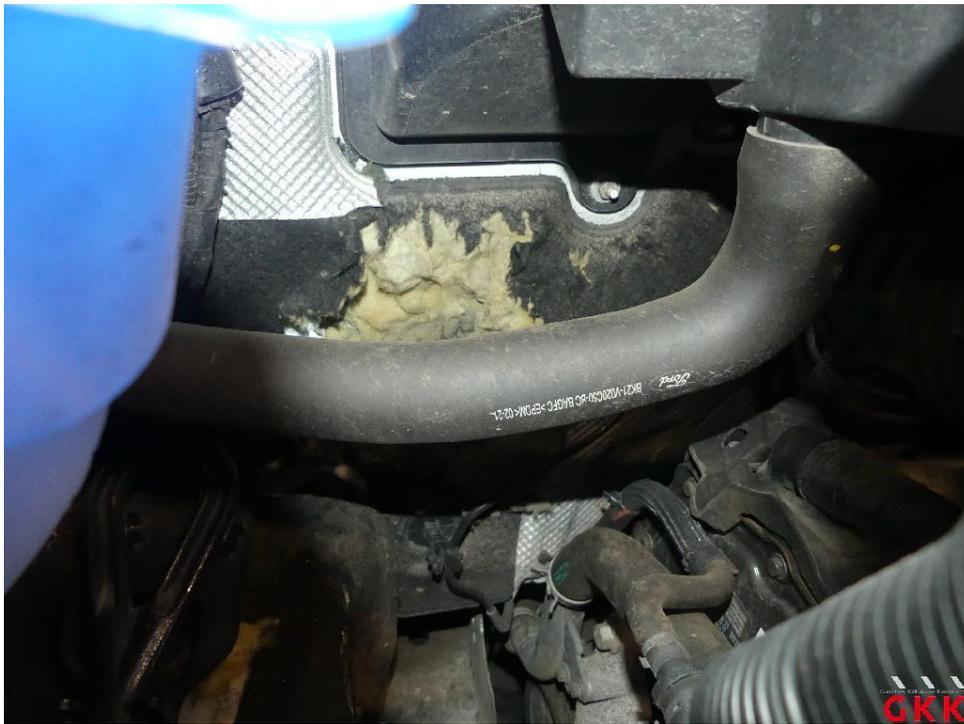
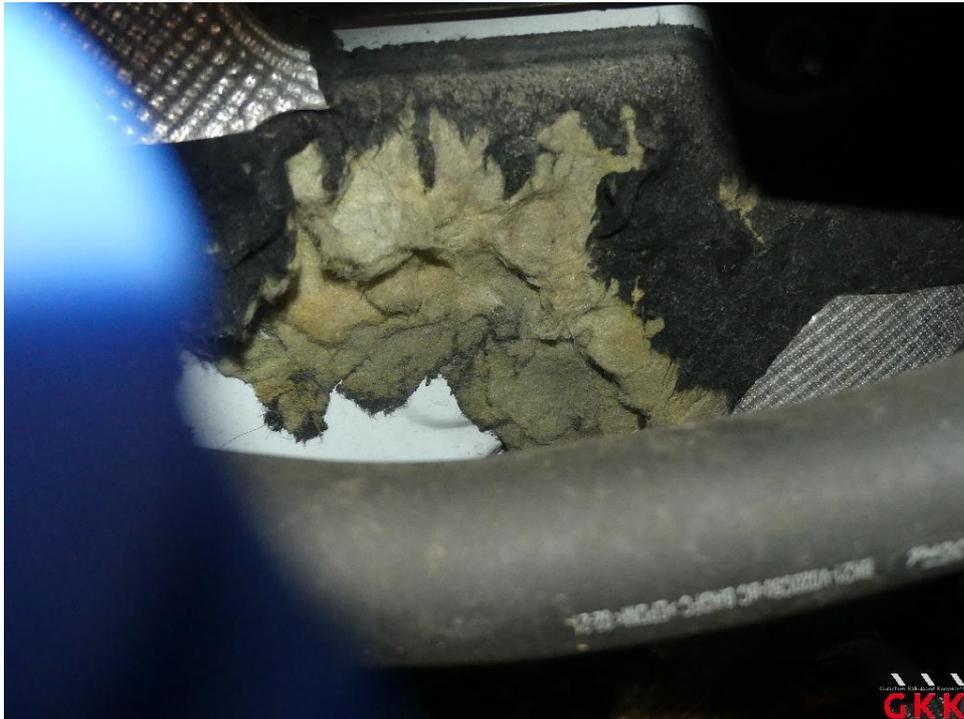
Bild 17 Motorraum, Dämmmatte, beschädigt, ersetzen

Bild 18 Motorraum, Dämmmatte, beschädigt, ersetzen

Bild 19 Motorraum, Dämmmatte, beschädigt, ersetzen

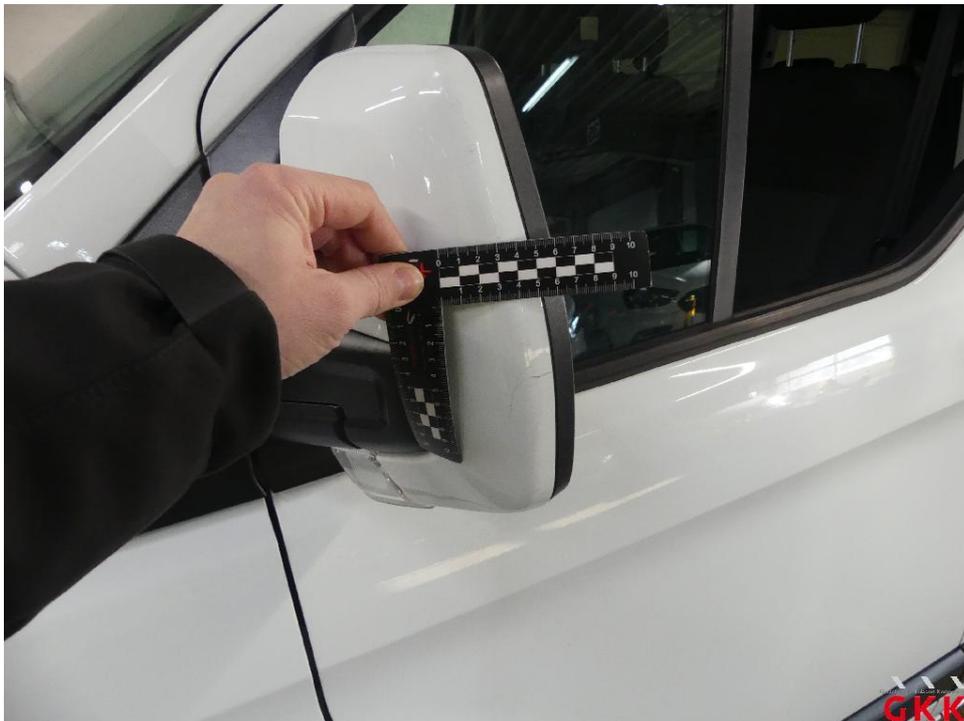
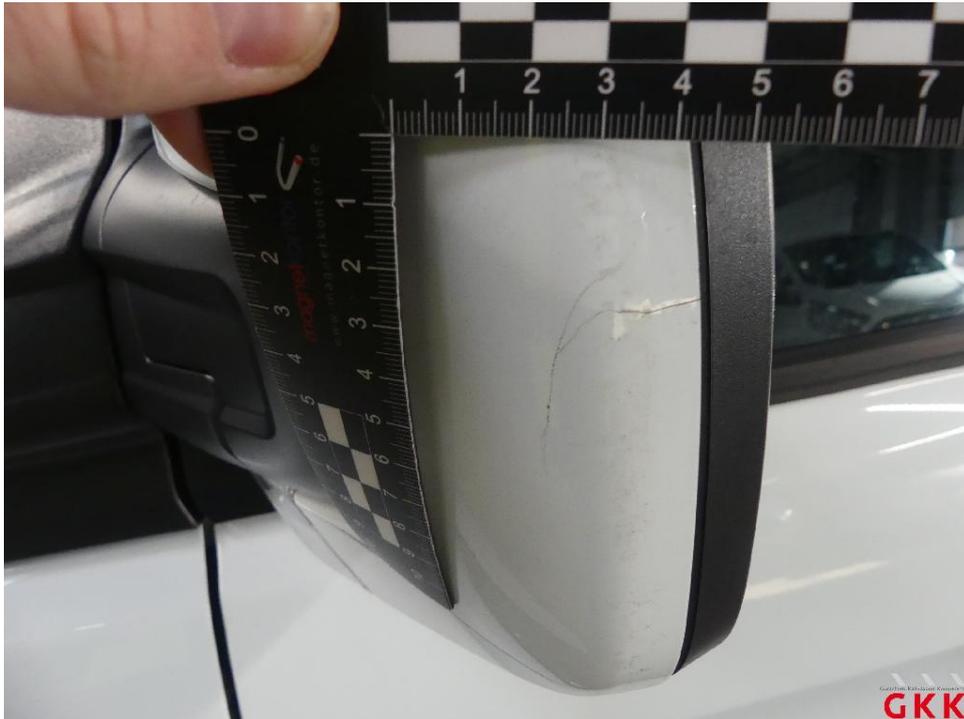
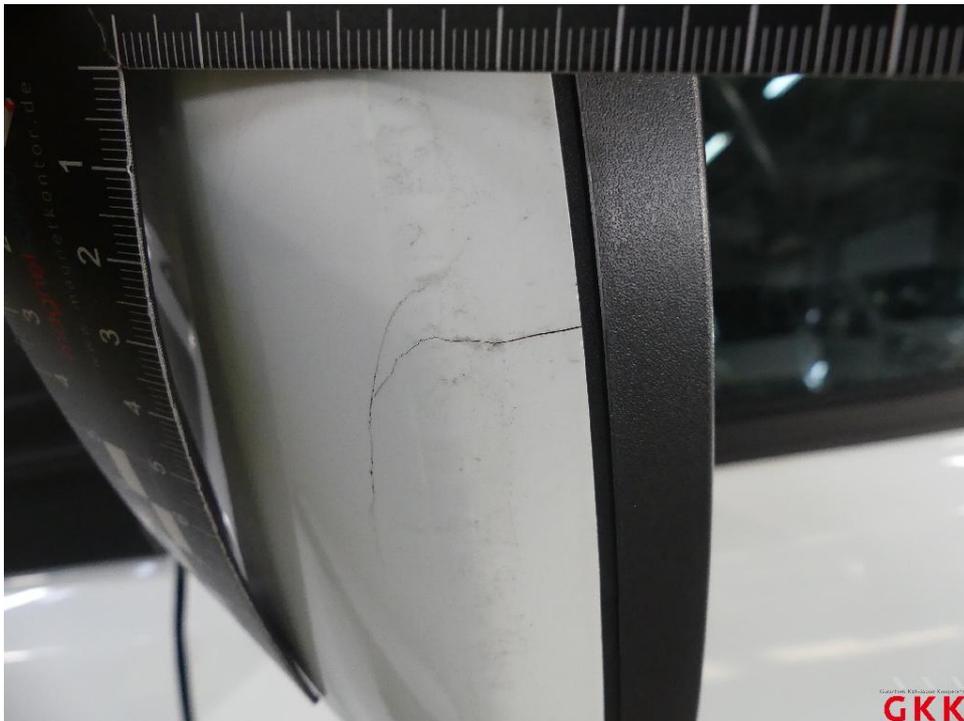
Bild 20 Spiegelgehäuse links, Kappe -lackiert-, gerissen, ersetzen

Bild 21 Spiegelgehäuse links, Kappe -lackiert-, gerissen, ersetzen

Bild 22 Spiegelgehäuse links, Kappe -lackiert-, gerissen, ersetzen

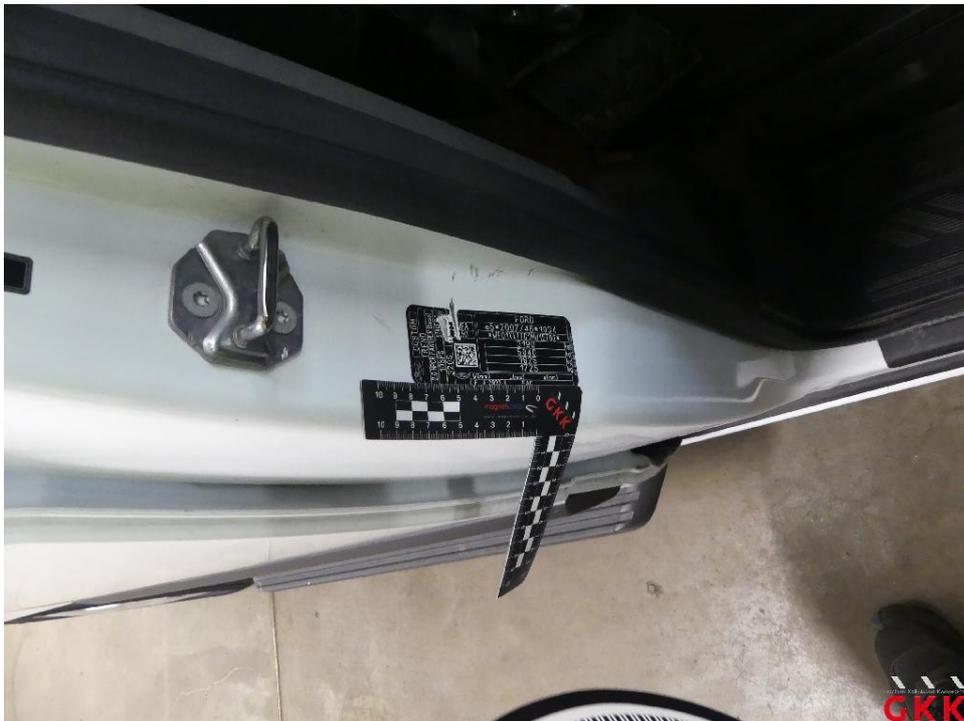
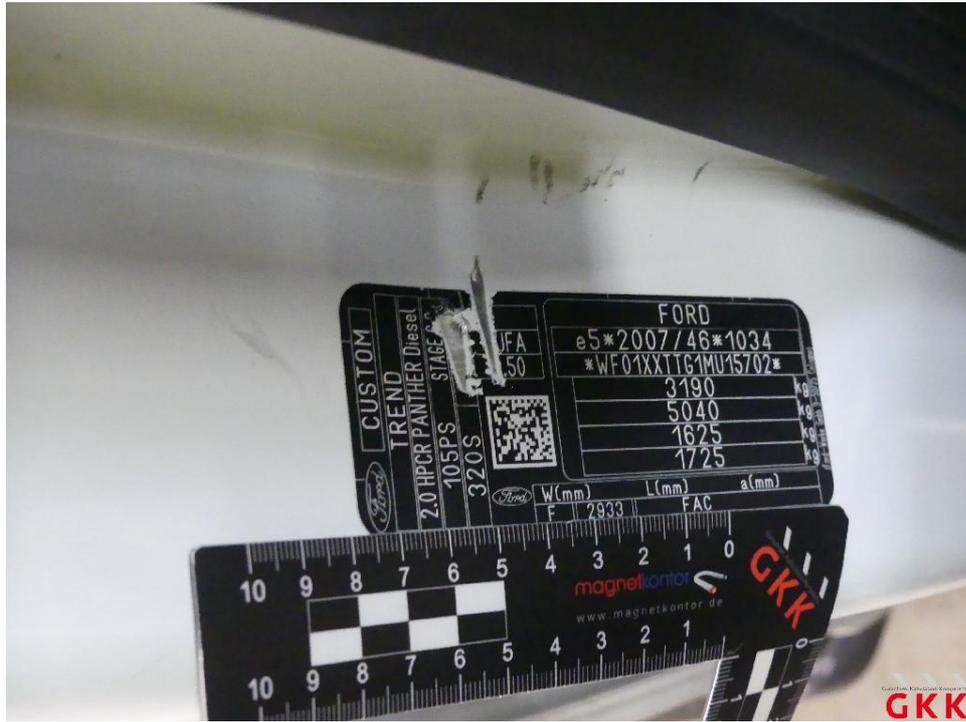
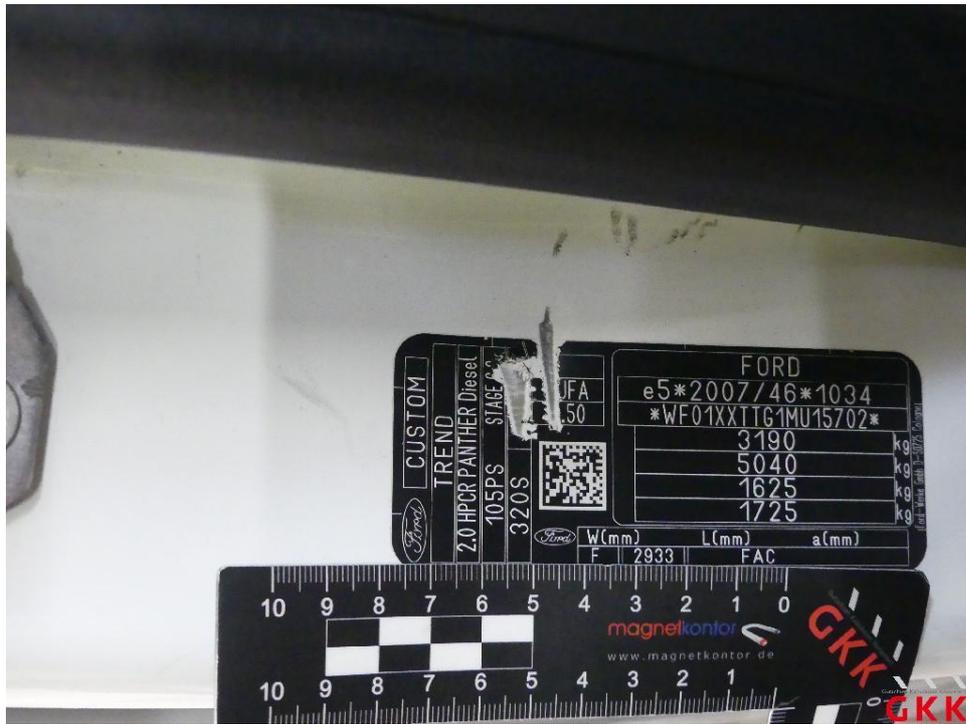
Bild 26 Tür vorne rechts, Einstieg, beschädigt, Smartrepair

Bild 27 Tür vorne rechts, Einstieg, beschädigt, Smartrepair

Bild 28 Tür vorne rechts, Einstieg, beschädigt, Smartrepair

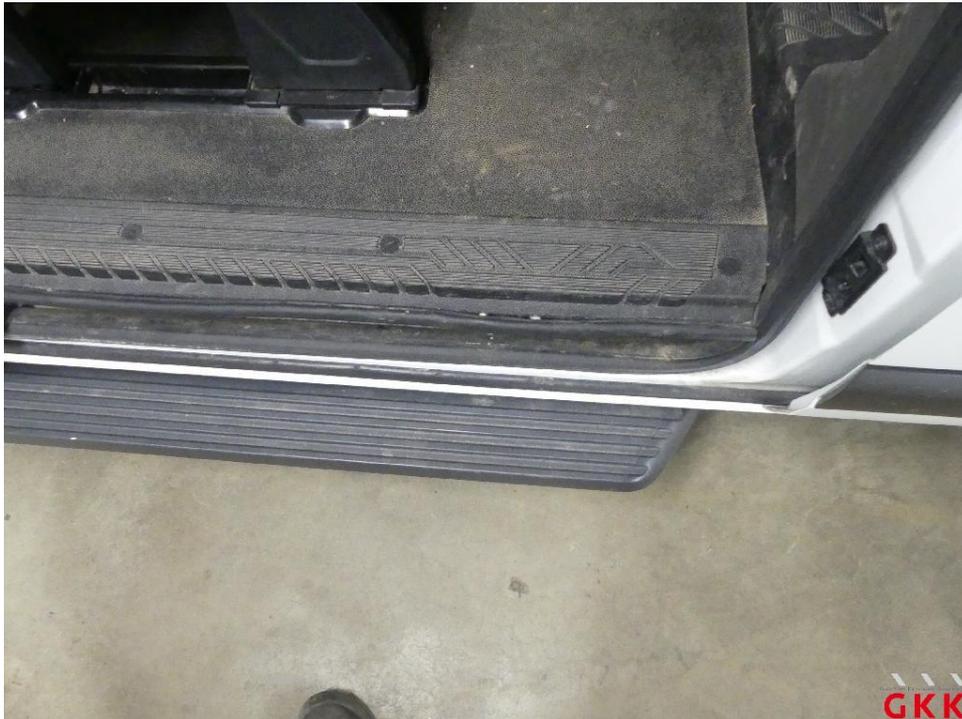
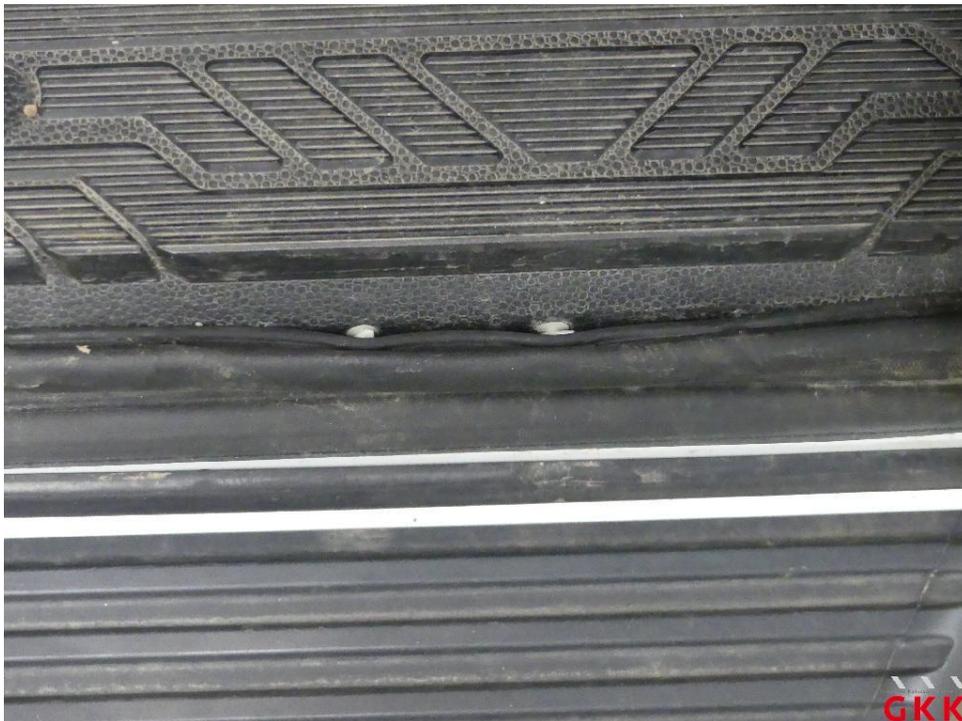
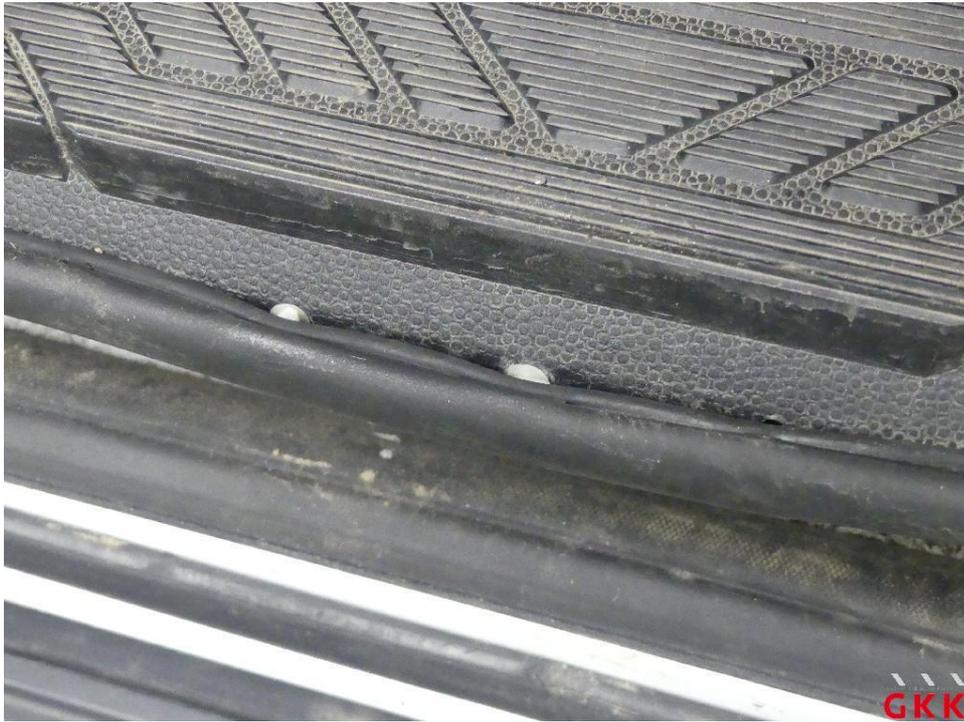
Schiebetür rechts Dichtung -Einstieg-, lose, ersetzen (Bild 29, Bild 30, Bild 31)	161,16 €	96,70 €
<b>Heck</b> (Angaben ohne MwSt.)	Reparaturkosten	MW
Hecktür rechts, beschädigt, instand setzen - lackieren (Bild 32, Bild 33, Bild 34)	867,33 €	648,01 €
Hecktür links, beschädigt, instand setzen - lackieren (Bild 35, Bild 36, Bild 37)	965,71 €	707,04 €
<b>Reifen, Felgen, Radkappen</b> (Angaben ohne MwSt.)	Reparaturkosten	MW
Satz Sommerreifen, fehlt, ersetzen	775,33 €	775,33 €
<b>Ohne Zuordnung</b> (Angaben ohne MwSt.)	Reparaturkosten	MW
Motorhaube Dämmmatte, beschädigt, ersetzen (Bild 14, Bild 15, Bild 16)	119,60 €	71,76 €
Motorraum Dämmmatte, beschädigt, ersetzen (Bild 17, Bild 18, Bild 19)	314,02 €	188,41 €
Frontscheibe, Steinschlag, Gebrauchsspur	0,00 €	0,00 €
Fahrzeug Front, Steinschlag, Gebrauchsspur	0,00 €	0,00 €

Bild 29 Schiebetür rechts, Dichtung -Einstieg-, lose, ersetzen

Bild 30 Schiebetür rechts, Dichtung -Einstieg-, lose, ersetzen

Bild 31 Schiebetür rechts, Dichtung -Einstieg-, lose, ersetzen

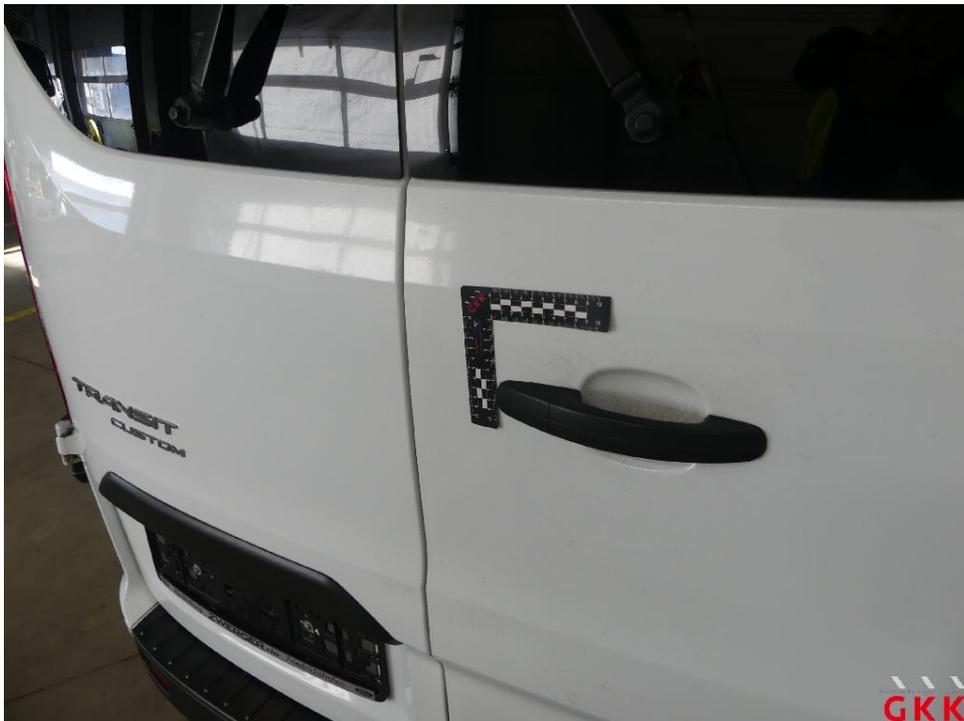
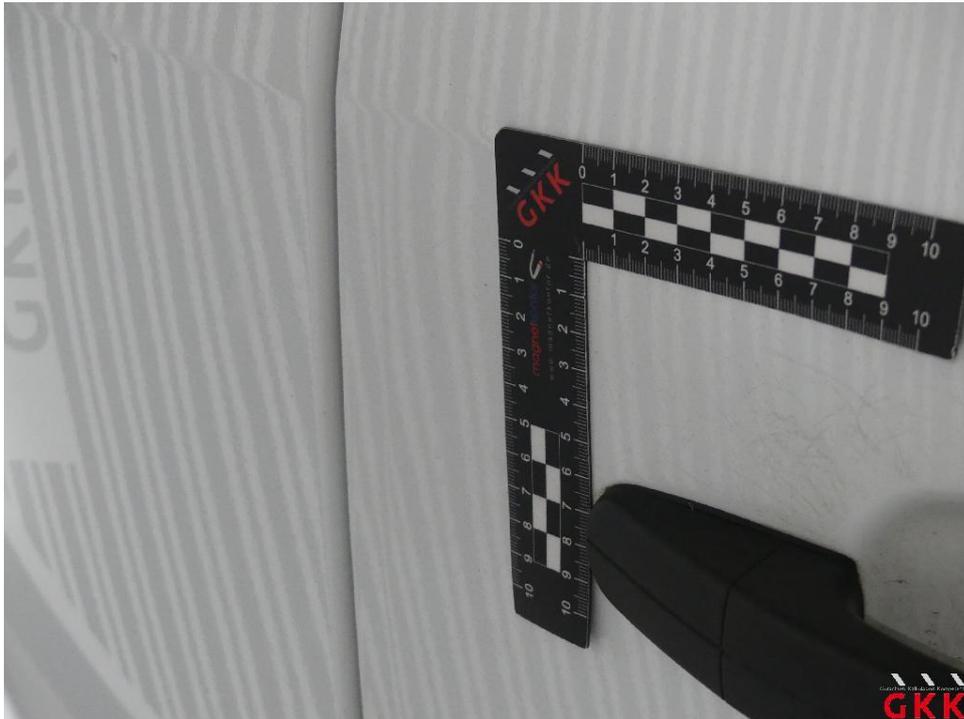
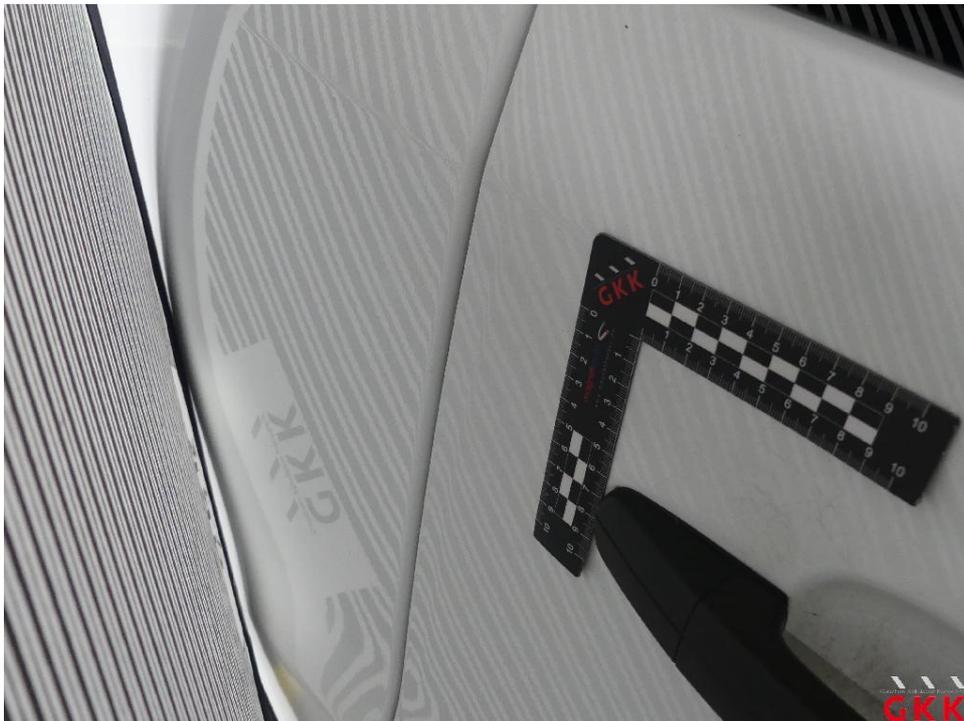
Bild 32 Hecktür rechts, beschädigt, instand setzen - lackieren

Bild 33 Hecktür rechts, beschädigt, instand setzen - lackieren

Bild 34 Hecktür rechts, beschädigt, instand setzen - lackieren

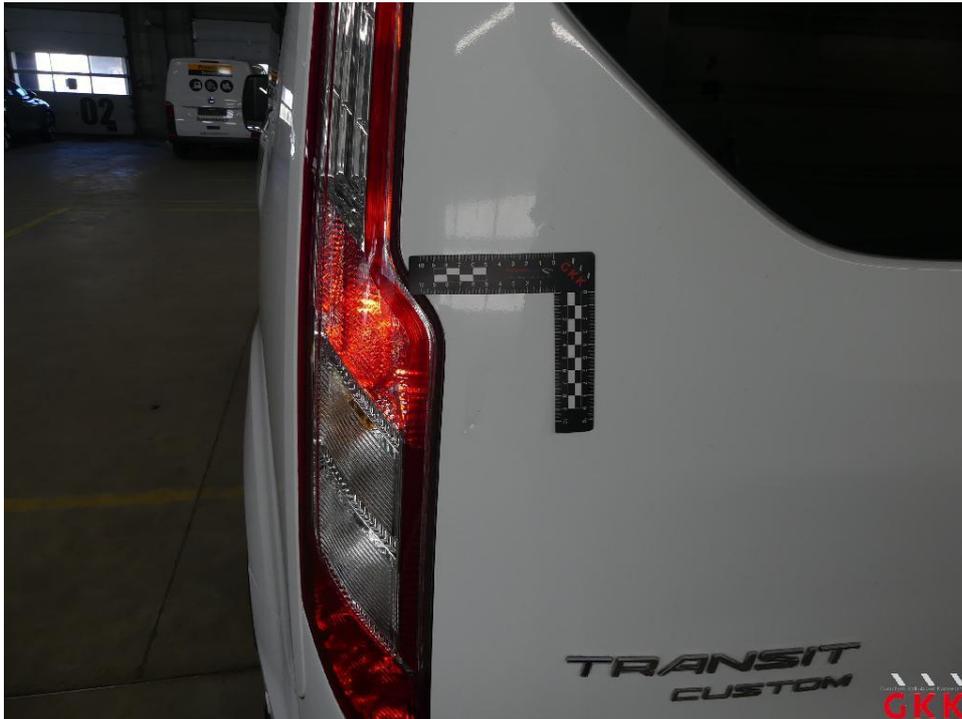
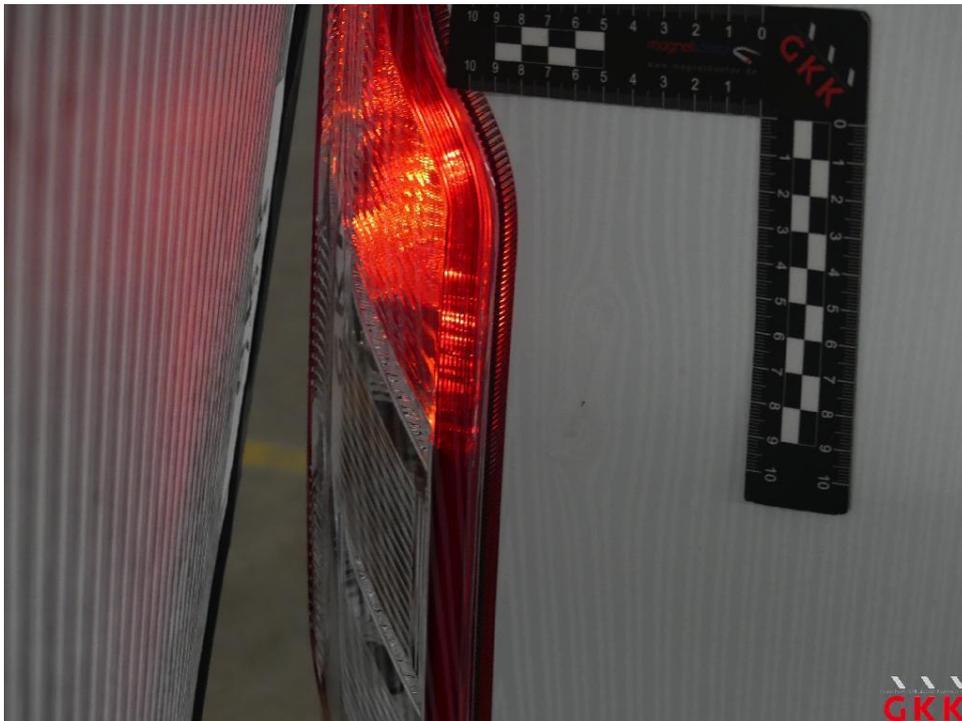
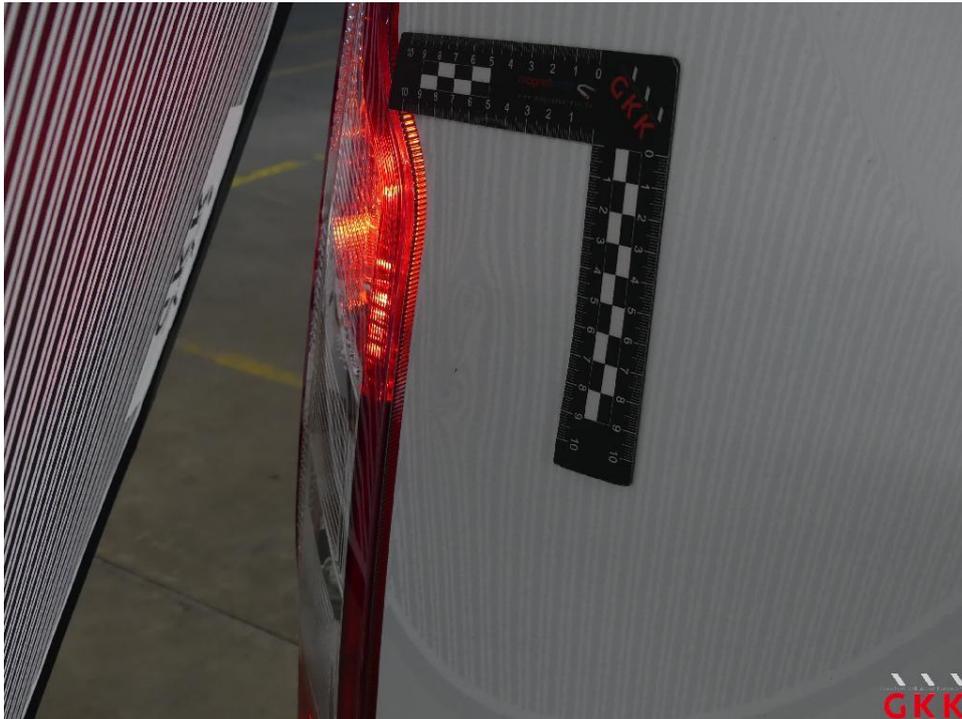
Bild 35 Hecktür links, beschädigt, instand setzen - lackieren

Bild 36 Hecktür links, beschädigt, instand setzen - lackieren

Bild 37 Hecktür links, beschädigt, instand setzen - lackieren

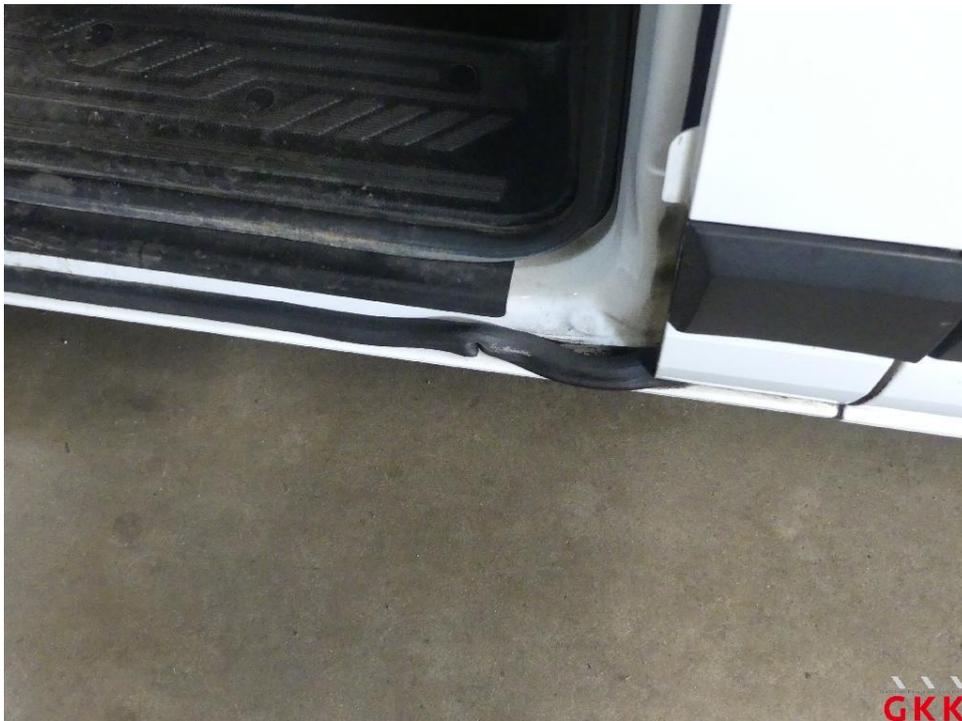
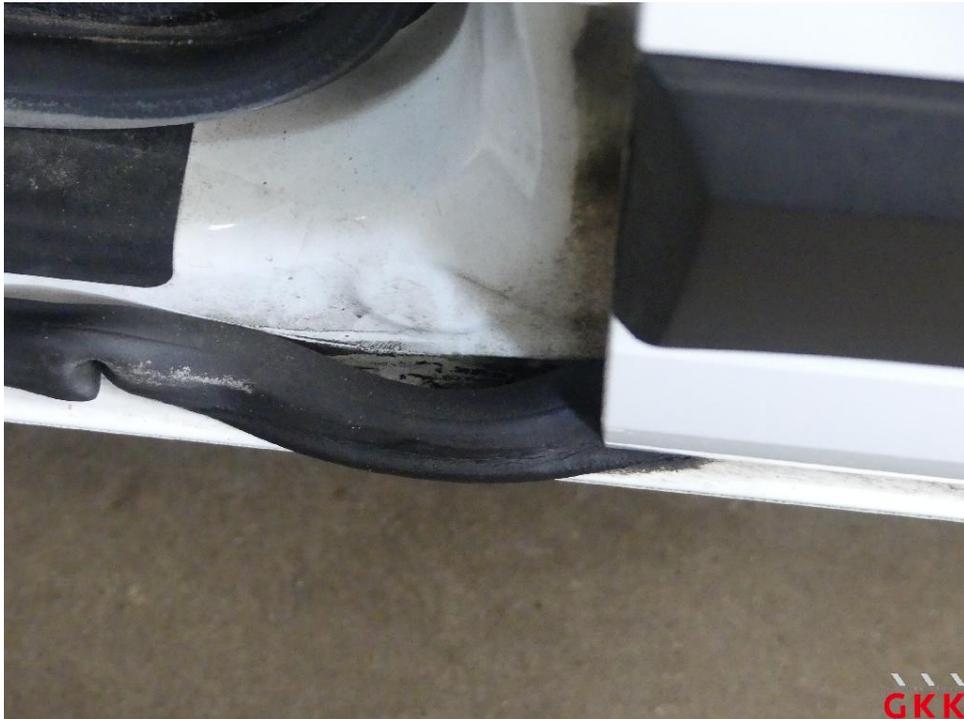
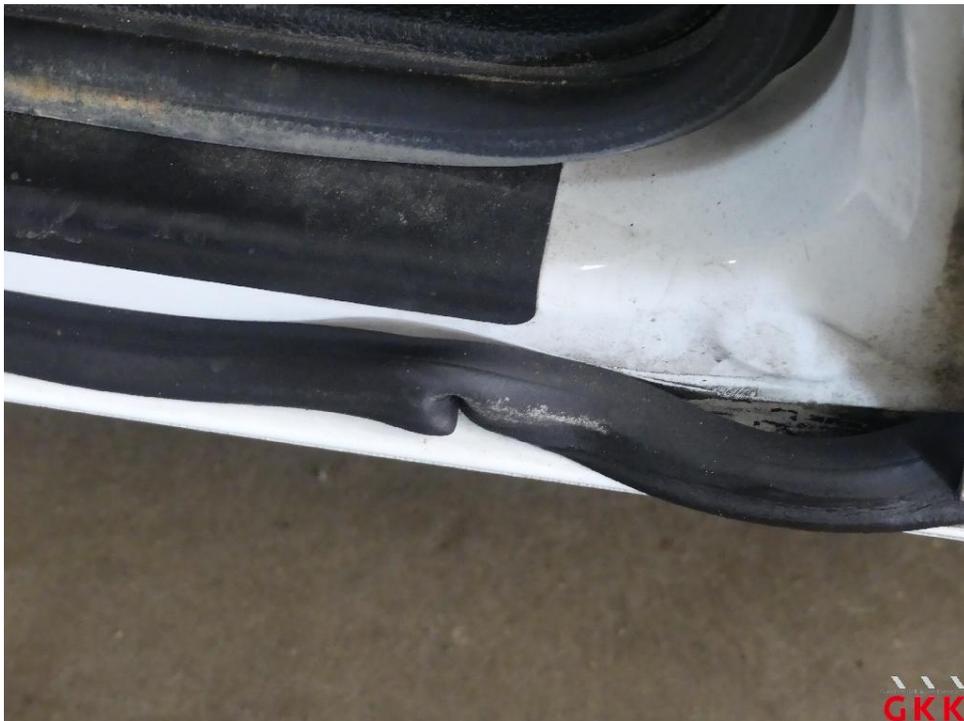
Bild 38 Tür vorne links, Dichtung -Einstieg-, lose, ersetzen

Bild 39 Tür vorne links, Dichtung -Einstieg-, lose, ersetzen

Bild 40 Tür vorne links, Dichtung -Einstieg-, lose, ersetzen

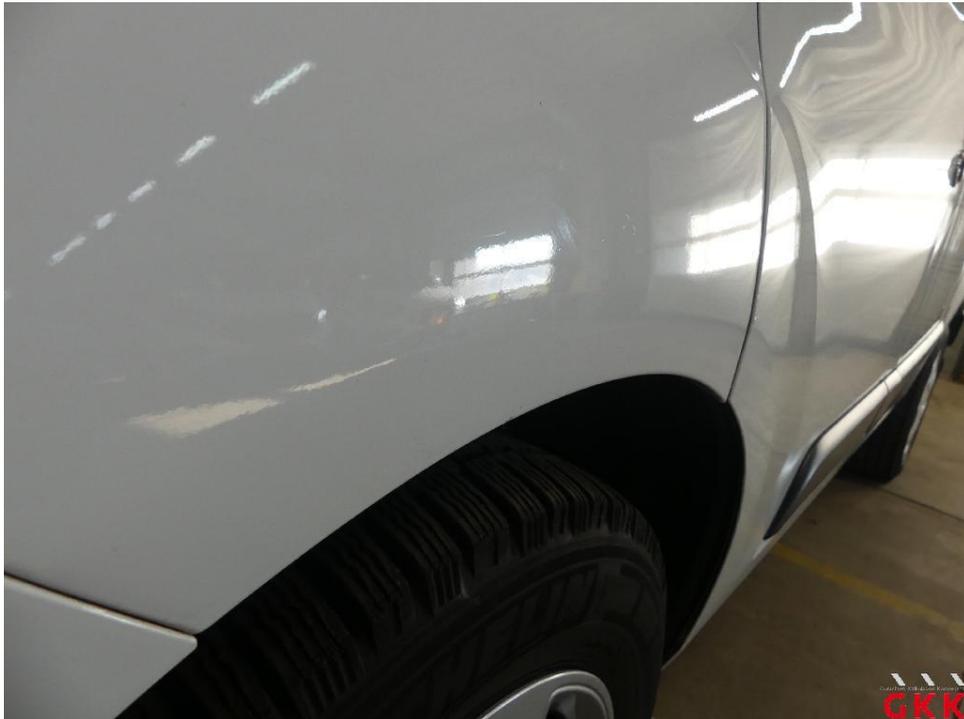
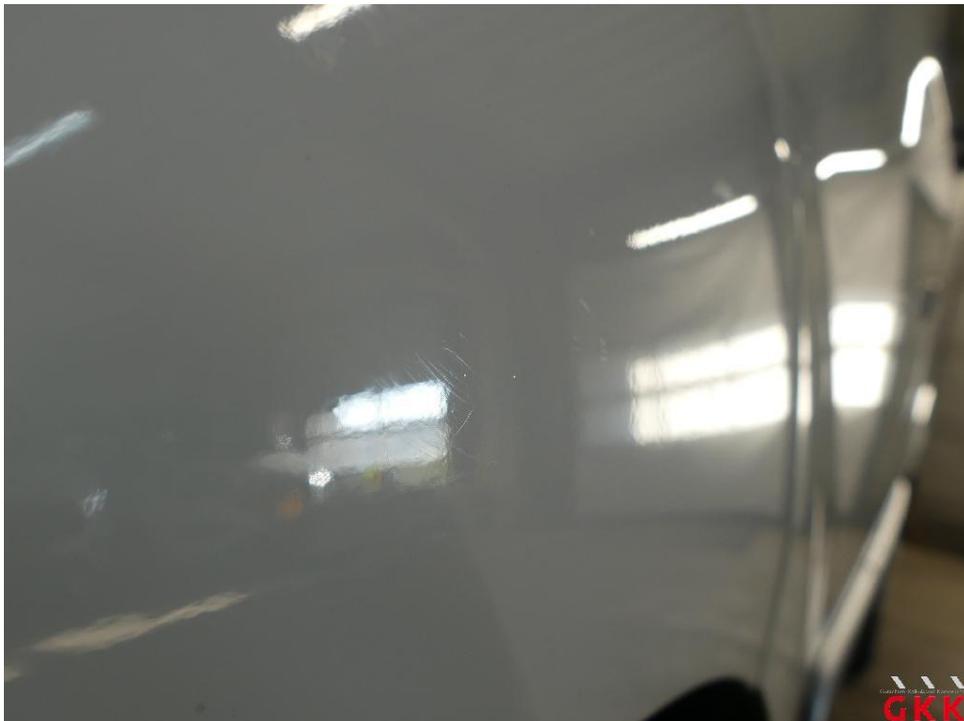
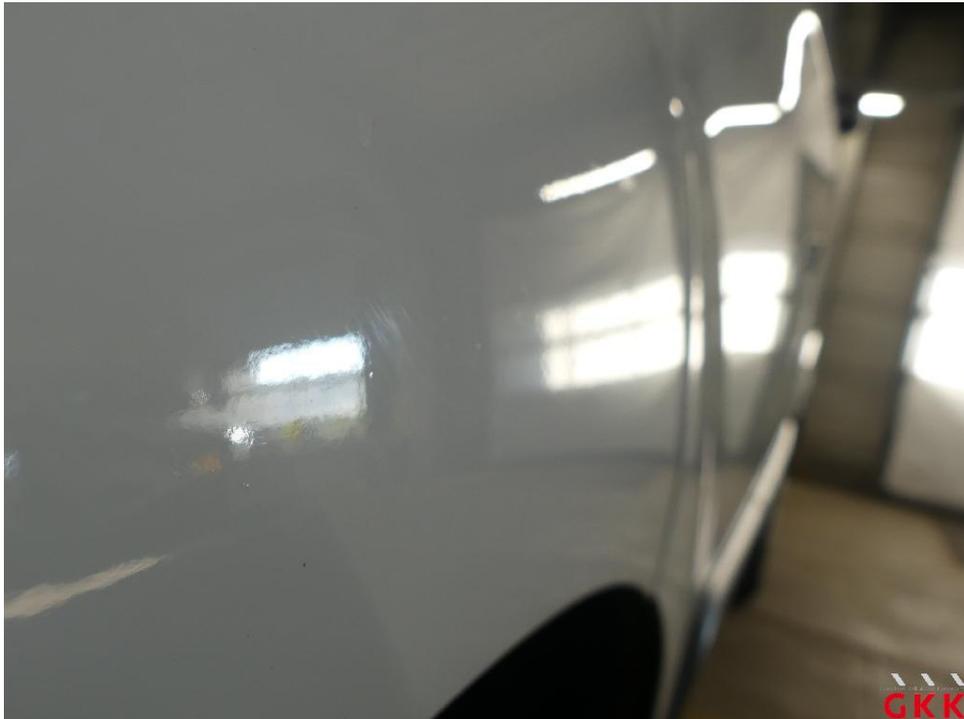
Vorschaden	Der Vorschaden wurde fach- und sachgerecht behoben	Feststellung
Kotflügel vorne links beschädigt	Nein	Lackeinschlüsse

<b>Wertbeeinflussende Faktoren</b>		
<b>Front</b> (Angaben ohne MwSt.)	Reparaturkosten	MW
Motorhaube, bis 3 Dellen / Bauteil, Gebrauchsspur	0,00 €	0,00 €
<b>Seite links</b> (Angaben ohne MwSt.)	Reparaturkosten	MW
Kotflügel vorne links, Reparaturmangel, polieren (Bild 41, Bild 42, Bild 43)	159,52 €	159,52 €
Spiegelgehäuse links Kappe -lackiert-, gerissen, ersetzen (Bild 20, Bild 21, Bild 22)	393,80 €	236,28 €
Tür vorne links, verkratzt, Gebrauchsspur	0,00 €	0,00 €
Tür vorne links Dichtung -Einstieg-, lose, ersetzen (Bild 38, Bild 39, Bild 40)	171,87 €	103,12 €
<b>Seite rechts</b> (Angaben ohne MwSt.)	Reparaturkosten	MW
Tür hinten rechts, verkratzt, Gebrauchsspur	0,00 €	0,00 €
Tür vorne rechts, bis 3 Dellen / Bauteil, Gebrauchsspur	0,00 €	0,00 €
Tür vorne rechts Einstieg, beschädigt, Smartrepair (Bild 26, Bild 27, Bild 28)	120,00 €	120,00 €
Spiegelgehäuse rechts Kappe -lackiert-, verkratzt, lackieren ohne LV (Bild 23, Bild 24, Bild 25)	94,41 €	56,65 €

Bild 41 Kotflügel vorne links, Reparaturmangel, polieren

Bild 42 Kotflügel vorne links, Reparaturmangel, polieren

Bild 43 Kotflügel vorne links, Reparaturmangel, polieren
