Wertgutachten

Ihr Auftrag vom	13.02.2025 durch Raiffeisen-Impuls Fuhrparkmanagement GmbH & Co. KG
Besichtigungsort	36272 Niederaula, Industriestraße 11
Besichtigungsdatum	19.02.2025
Referenznummern	0002050020

Fahrzeugident.-Nr.	WF01XXTTG1MU06281		
Fahrzeugart	PKW - Mehrzweckfahrzeug	Farbton / Lackart	Frost-Weiß / Uni
Hersteller	Ford	Nächste HU	keine Angabe
Typ / Verkaufsbez.	Transit Custom 2.0 TDCi 320 L1 Trend	Laufleistung abgelesen	56.409 km
Erstzulassung	16.03.2021	Emissionsklasse	Euro 6
Getriebe / Gänge	Manuell / 6	Sitzplätze / Türen	9 / 5
Achsen / angetrieben	2 / 1	Anzahl Besitzer	unbekannt
Motorart	Reihenmotor / Diesel	Hubraum / Nennleistung	1.995 ccm / 77 KW
Antriebsart	Frontantrieb

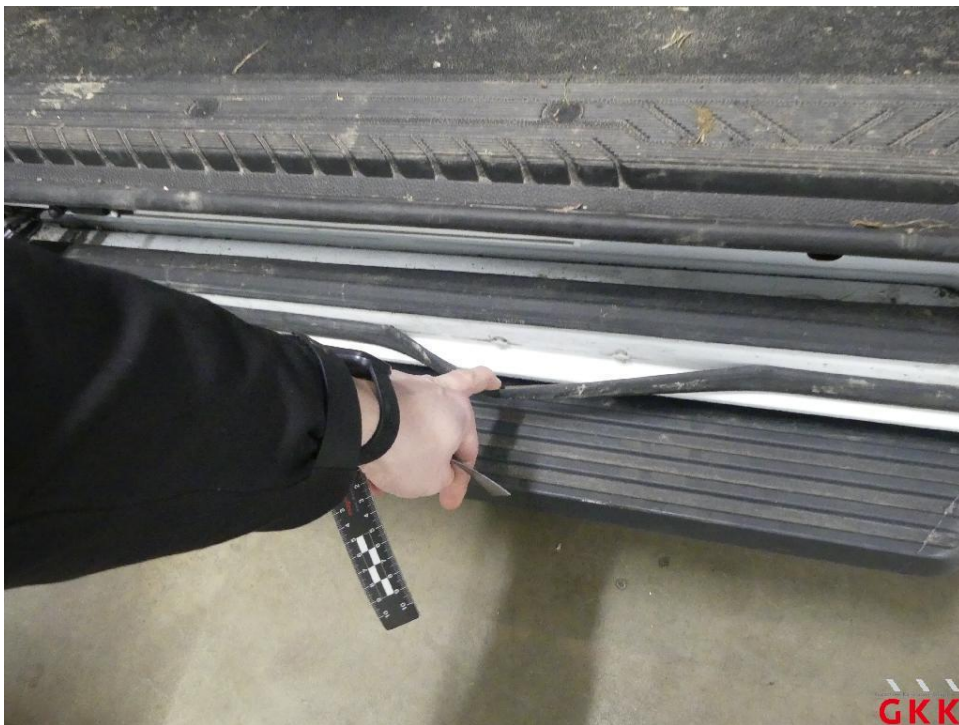
Bild 14 Schiebetür rechts, Dichtung -Einstieg-, lose, ersetzen

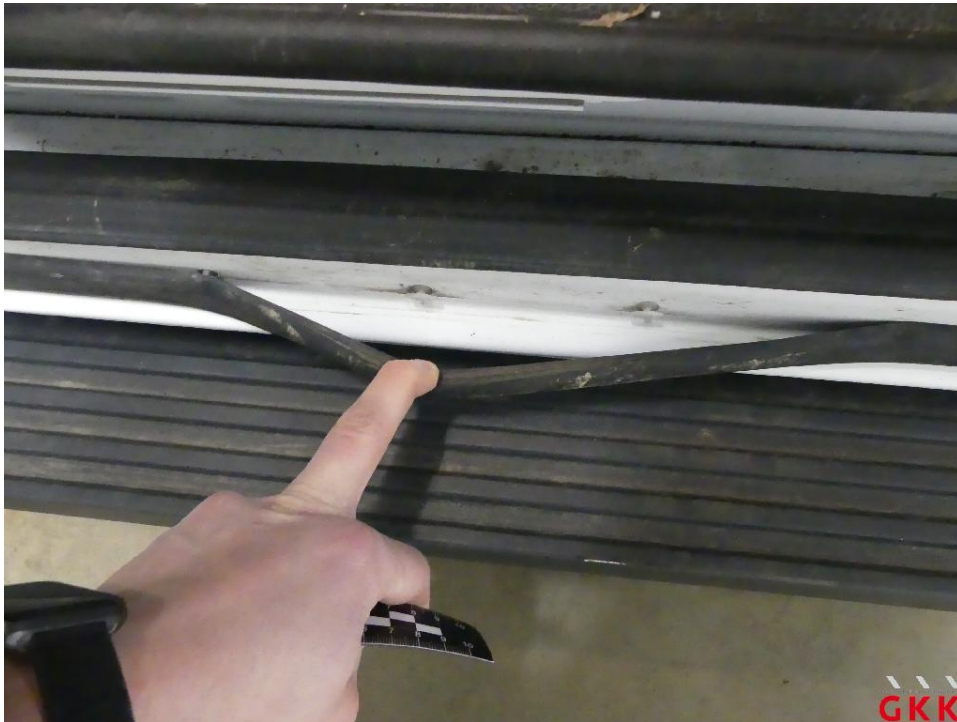
Bild 15 Schiebetür rechts, Dichtung -Einstieg-, lose, ersetzen

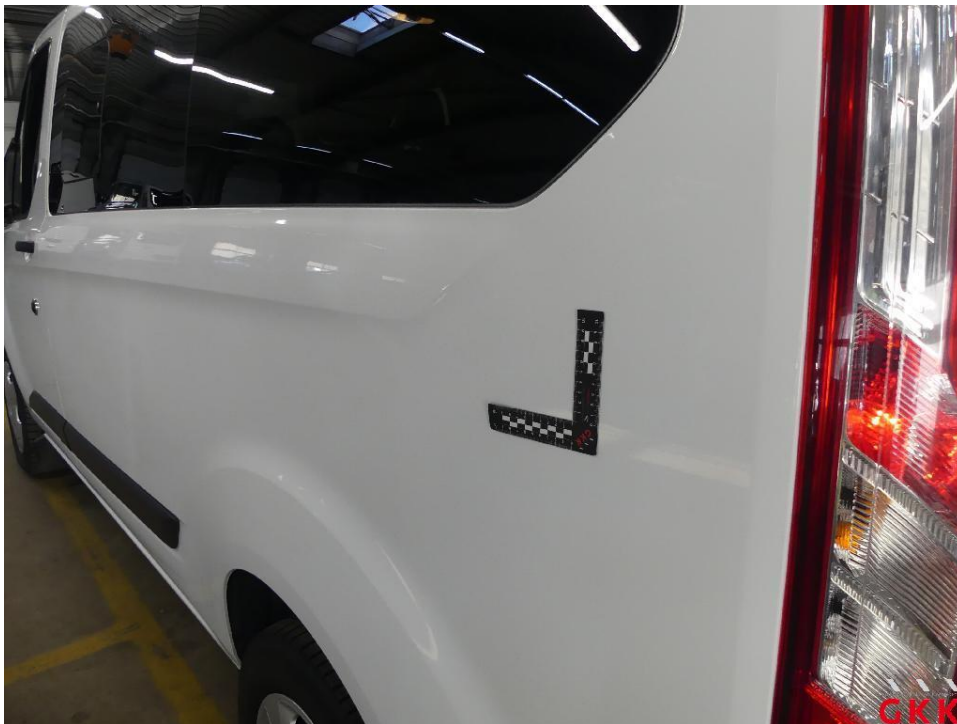
Bild 16 Seitenwand links, beschädigt, instand setzen - lackieren

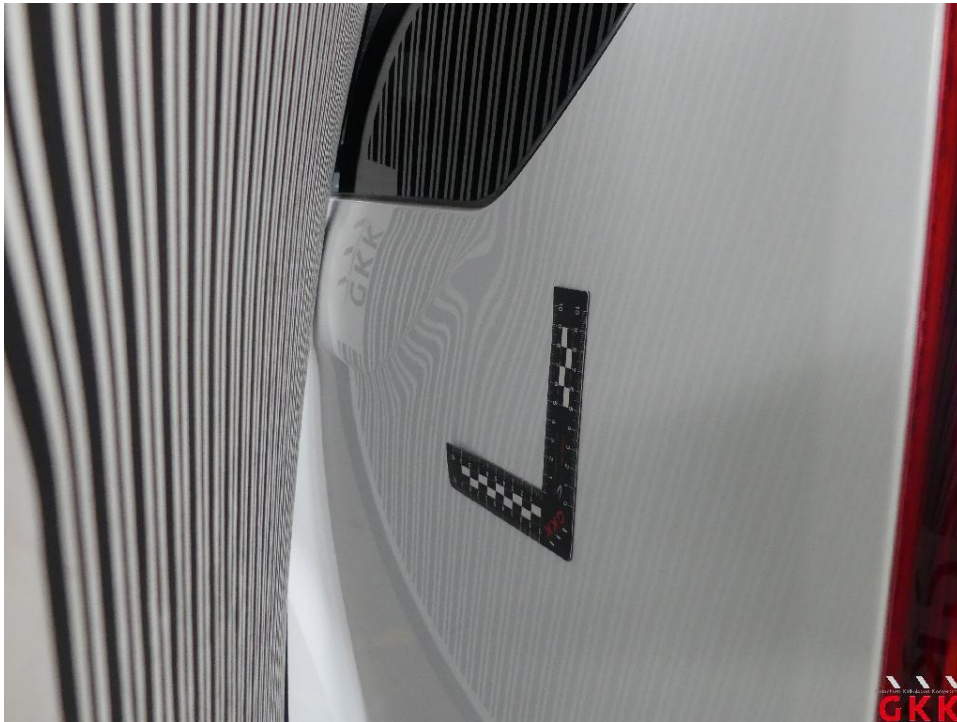
Bild 17 Seitenwand links, beschädigt, instand setzen - lackieren

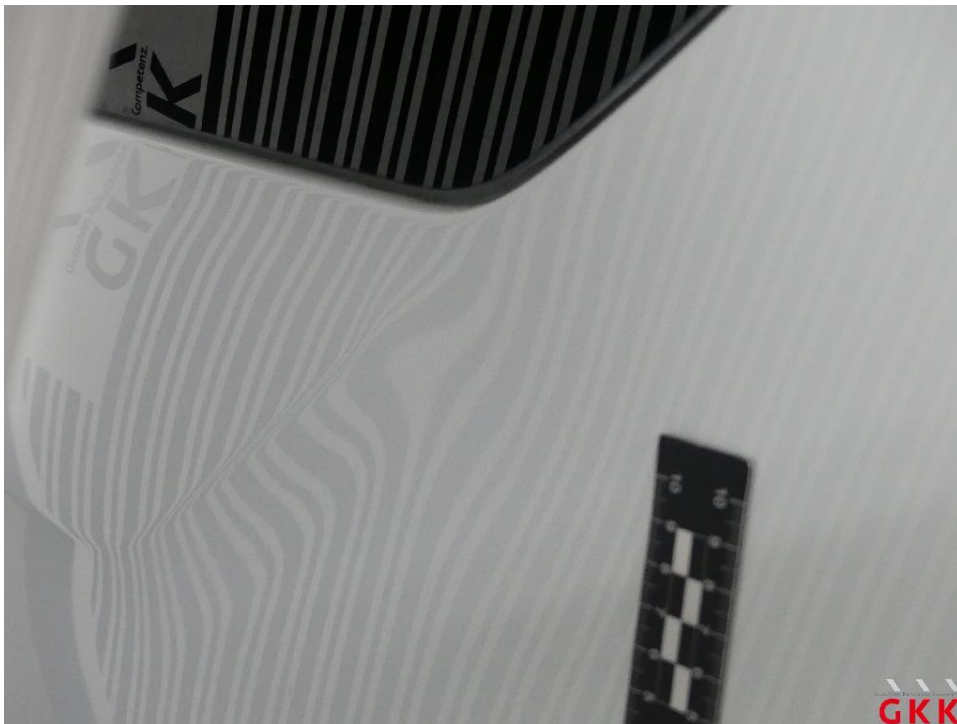
Bild 18 Seitenwand links, beschädigt, instand setzen - lackieren

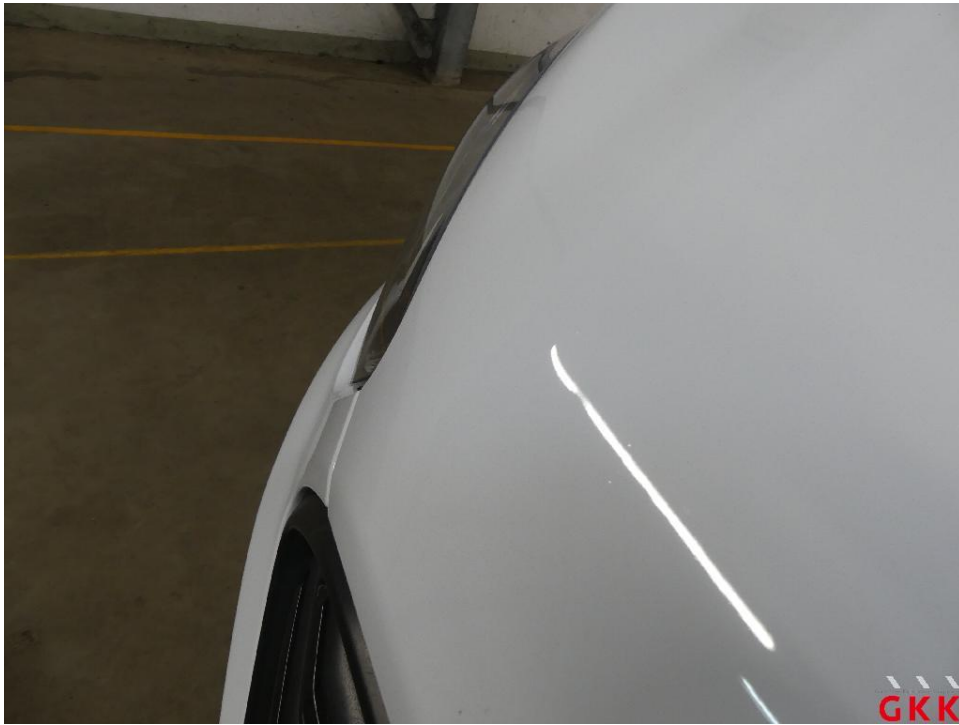
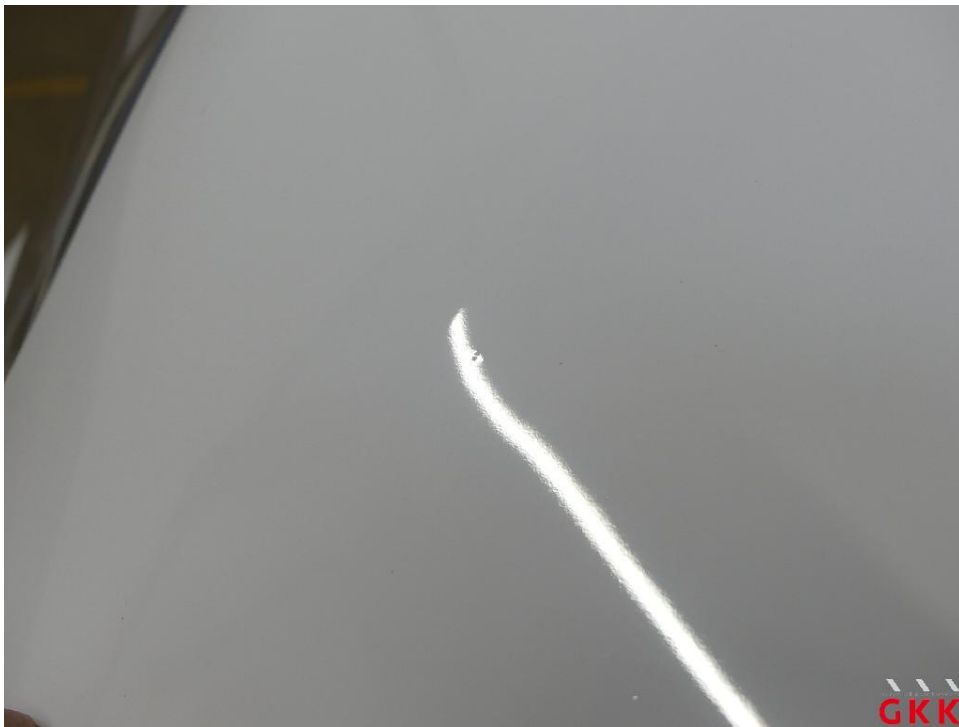
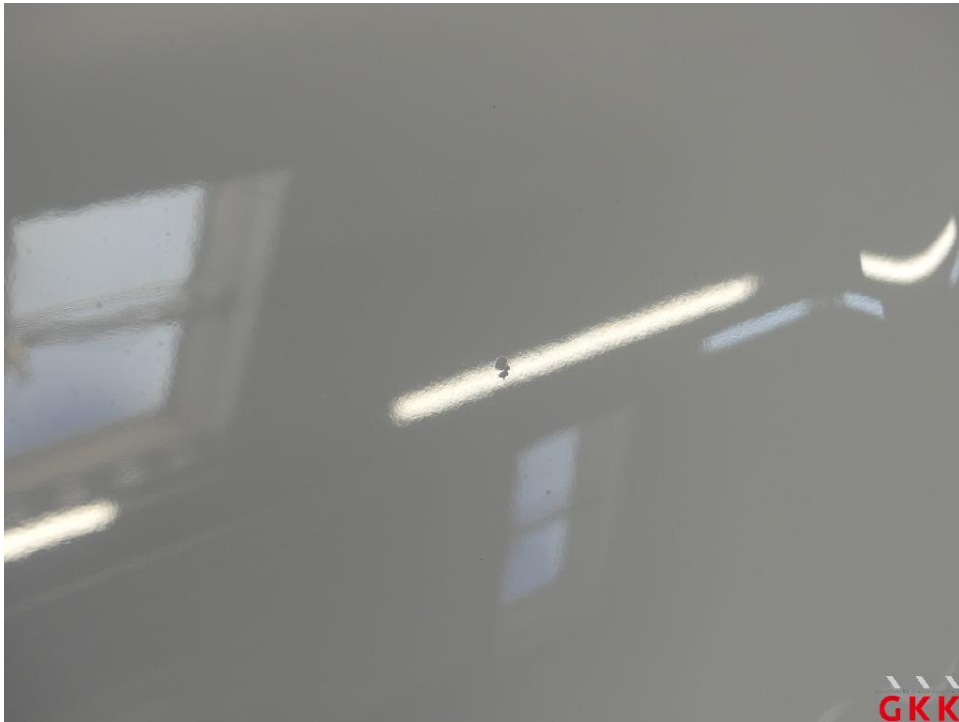
Wertbeeinflussende Faktoren		
Front (Angaben ohne MwSt.)	Reparaturkosten	MW
Motorhaube, Reparaturmangel, polieren (Bild 19, Bild 20, Bild 21)	159,52 €	159,52 €
Seite links (Angaben ohne MwSt.)	Reparaturkosten	MW
Kotflügel vorne links, Reparaturmangel, polieren (Bild 22, Bild 23, Bild 24)	159,52 €	159,52 €
Tür vorne links, Reparaturmangel, polieren (Bild 25, Bild 26, Bild 27)	159,52 €	159,52 €
Tür vorne links Innenverkleidung -Abdeckung-, verkratzt, Gebrauchsspur	0,00 €	0,00 €
Seitenwand links, beschädigt, instand setzen - lackieren (Bild 16, Bild 17, Bild 18)	1723,65 €	1176,20 €
Seite rechts (Angaben ohne MwSt.)	Reparaturkosten	MW
Tür hinten rechts, verkratzt, Gebrauchsspur	0,00 €	0,00 €
Tür vorne rechts, verkratzt, Gebrauchsspur	0,00 €	0,00 €
Schiebetür rechts Dichtung -Einstieg-, lose, ersetzen (Bild 14, Bild 15)	161,16 €	104,75 €
Reifen, Felgen, Radkappen (Angaben ohne MwSt.)	Reparaturkosten	MW
Satz Sommerreifen, fehlt, ersetzen	775,33 €	775,33 €

Bild 19 Motorhaube, Reparaturmangel, polieren

Bild 20 Motorhaube, Reparaturmangel, polieren

Bild 21 Motorhaube, Reparaturmangel, polieren

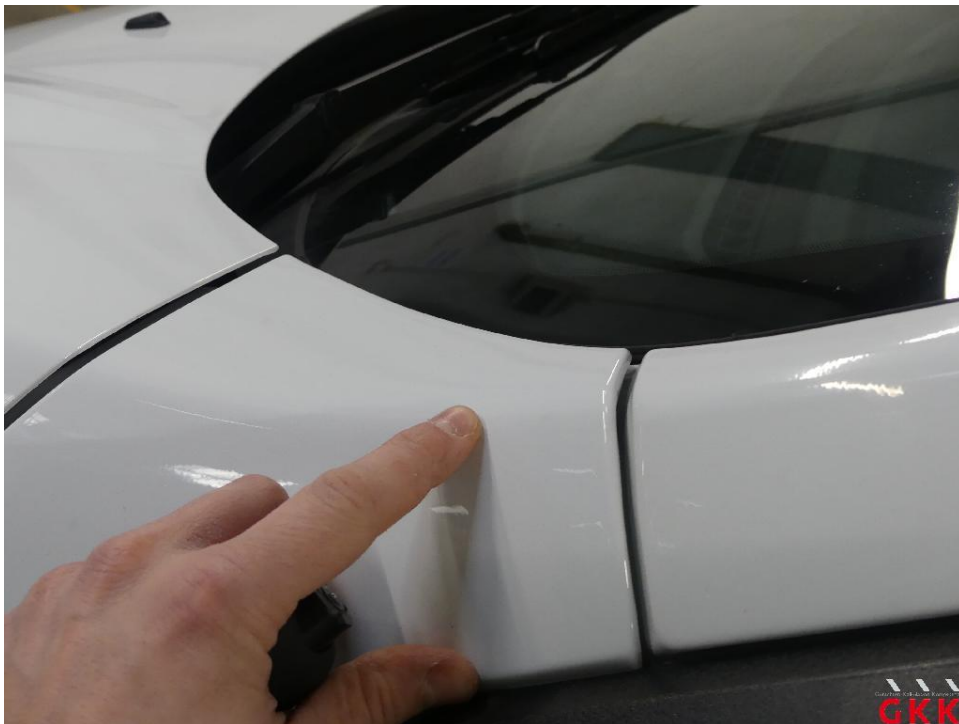
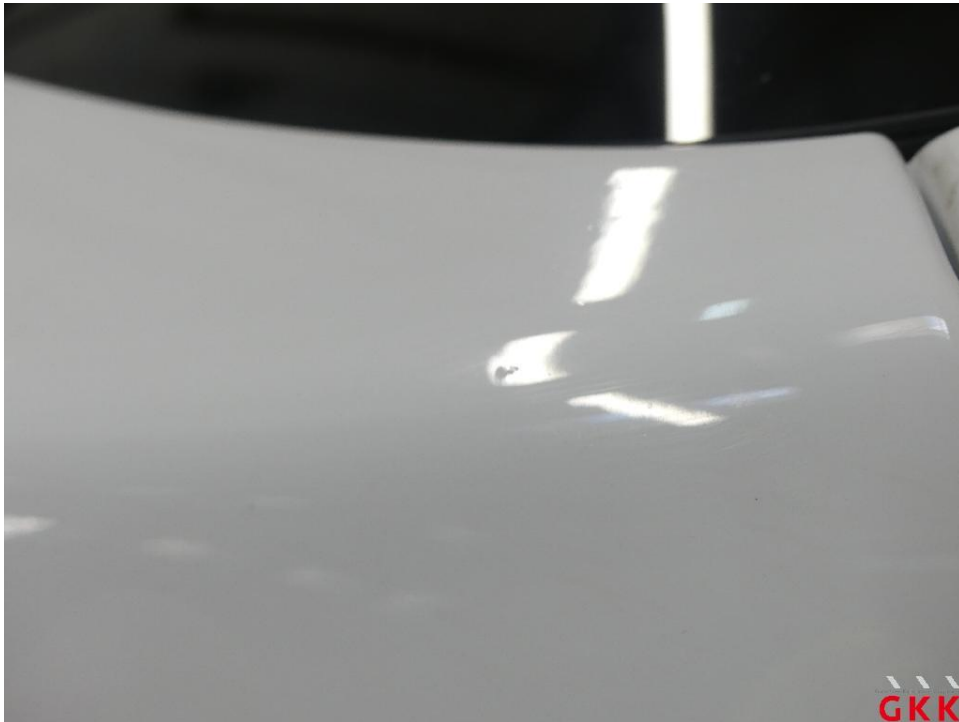
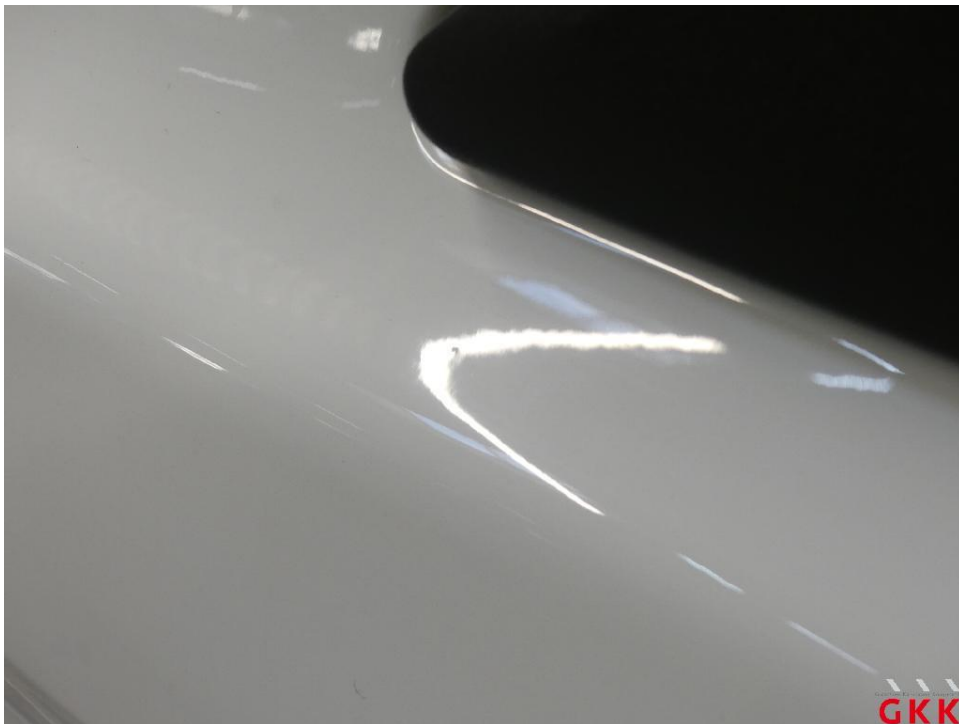
Bild 22 Kotflügel vorne links, Reparaturmangel, polieren

Bild 23 Kotflügel vorne links, Reparaturmangel, polieren

Bild 24 Kotflügel vorne links, Reparaturmangel, polieren

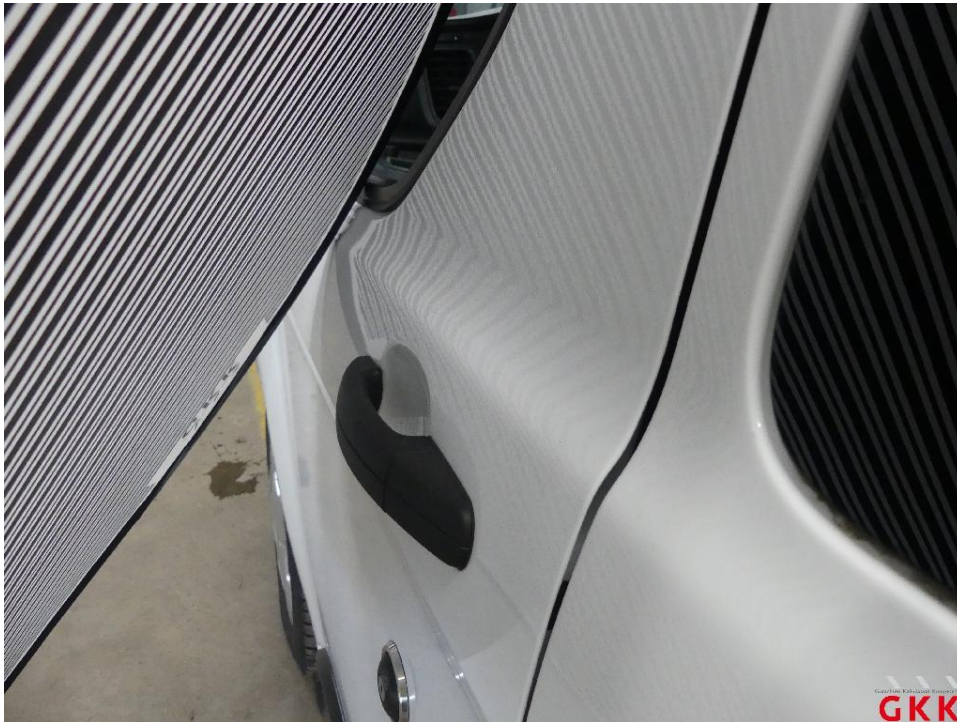
Bild 25 Tür vorne links, Reparaturmangel, polieren

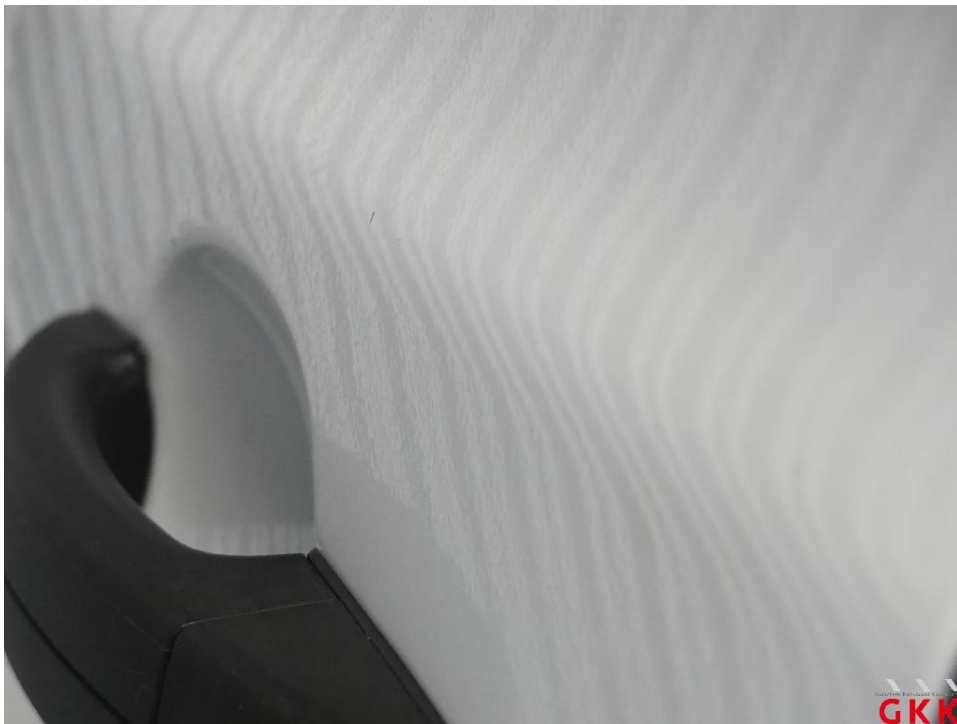
Bild 26 Tür vorne links, Reparaturmangel, polieren

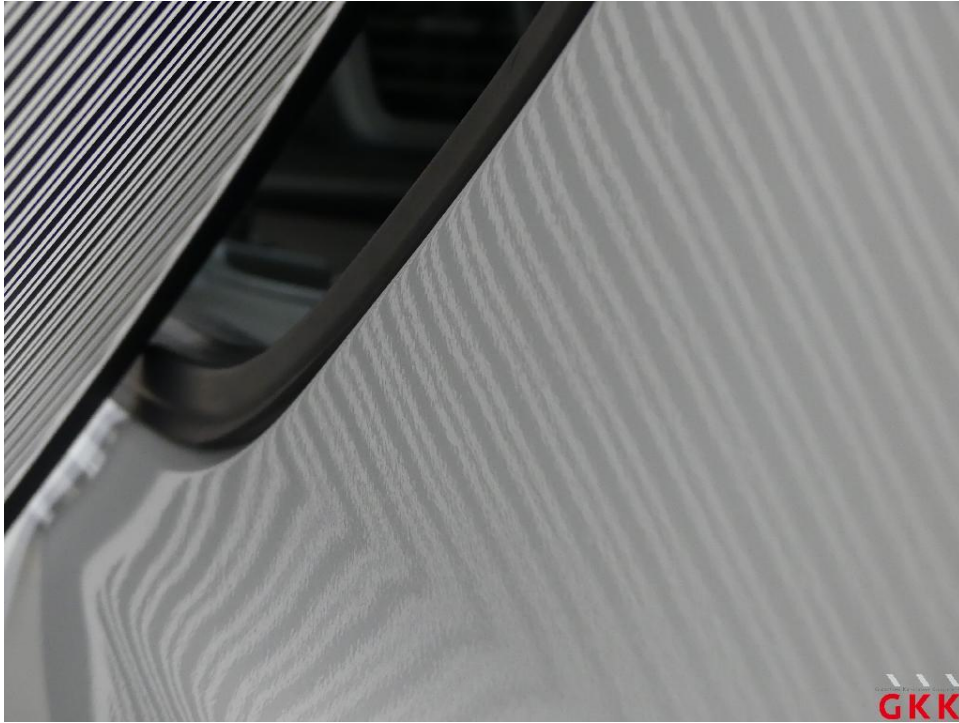
Bild 27 Tür vorne links, Reparaturmangel, polieren
