Wertgutachten

Ihr Auftrag vom	06.02.2025 durch Raiffeisen-Impuls Fuhrparkmanagement GmbH & Co. KG
Besichtigungsort	36272 Niederaula, Industriestraße 11
Besichtigungsdatum	14.02.2025
Referenznummern	0002060156

Fahrzeugident.-Nr.	VF7SXHMRVMT660114		
Fahrzeugart	PKW - Schräghecklimousine	Farbton / Lackart	Polar-Weiß / Uni
Hersteller	Citroen	Nächste HU	11/2026
Typ / Verkaufsbez.	C3 1.2 Pure Tech Feel	Laufleistung abgelesen	43.969 km
Erstzulassung	25.11.2021	Emissionsklasse	keine Angabe
Getriebe / Gänge	Manuell / 5	Sitzplätze / Türen	5 / 5
Achsen / angetrieben	2 / 1	Anzahl Besitzer	unbekannt
Motorart	Reihenmotor / Benzin	Hubraum / Nennleistung	1.199 ccm / 60 KW
Antriebsart	Frontantrieb

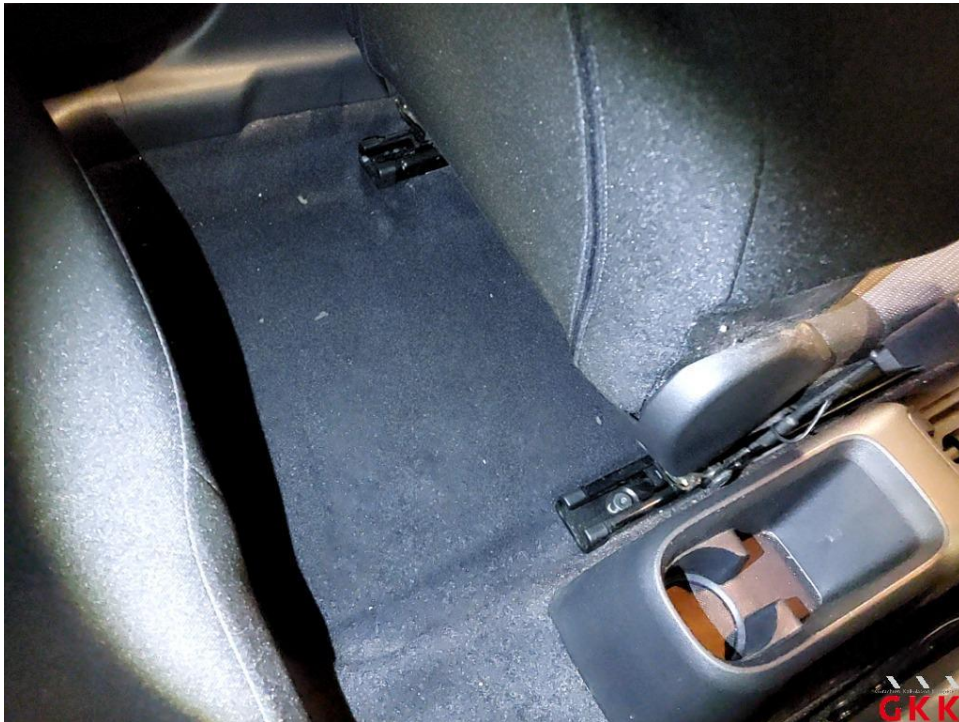
Bild 15 Fußmatte(n), hinten links, fehlt, ersetzen

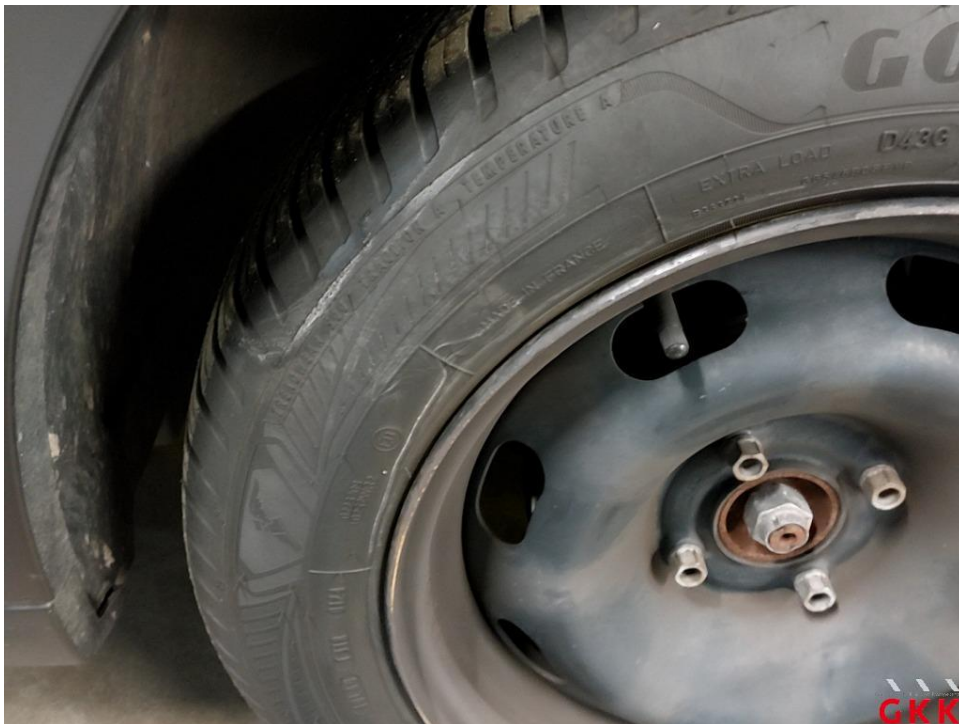
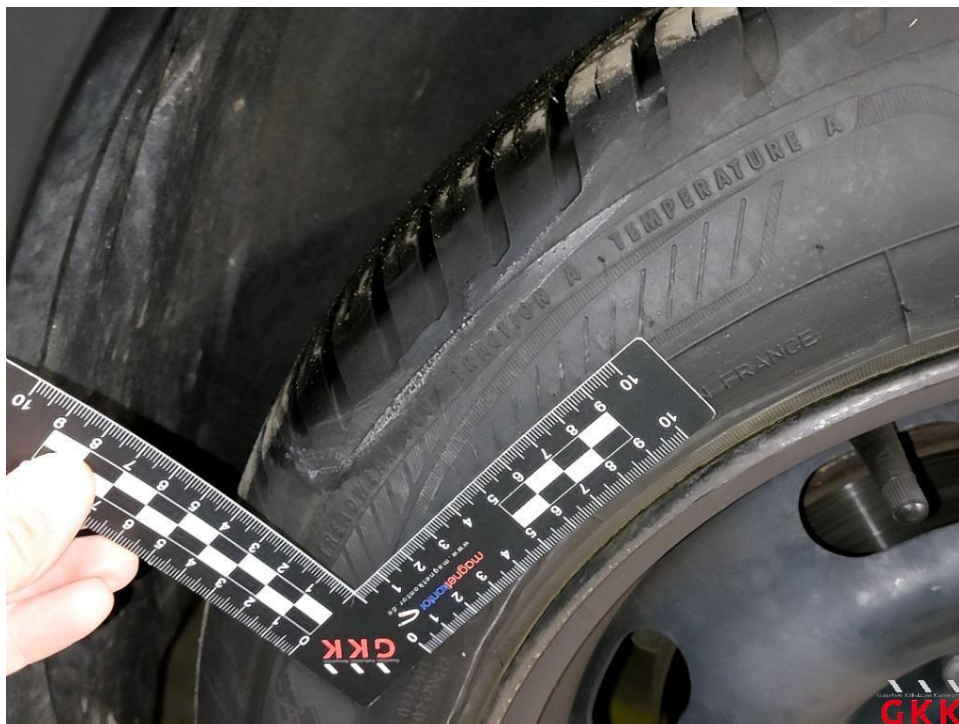
Bild 16 Reifen, vorne rechts, beschädigt, ersetzen

Bild 17 Reifen, vorne rechts, beschädigt, ersetzen

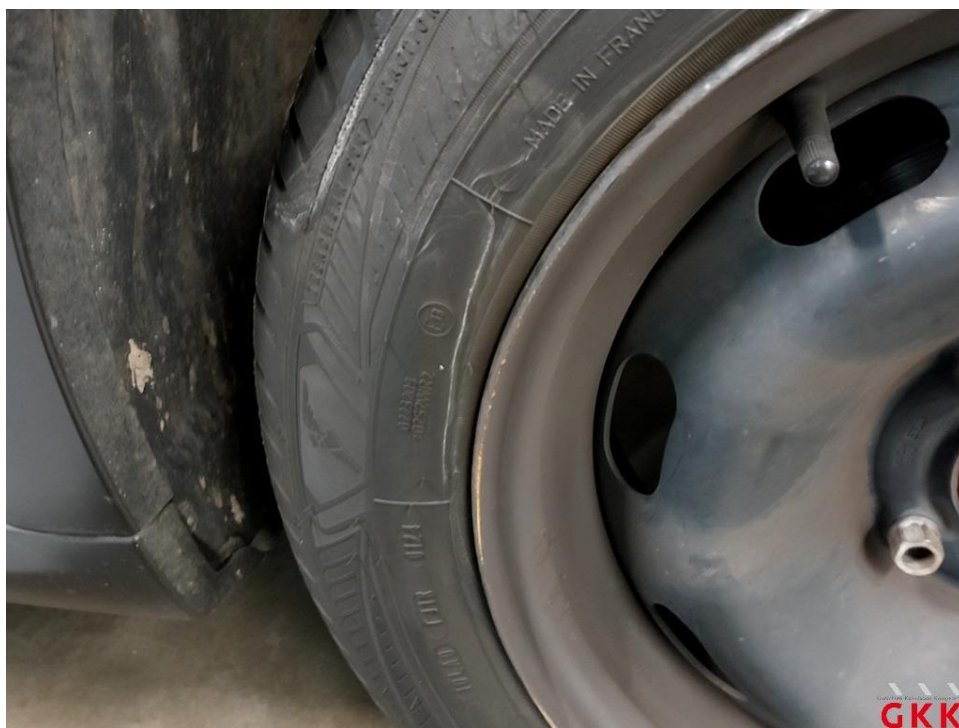
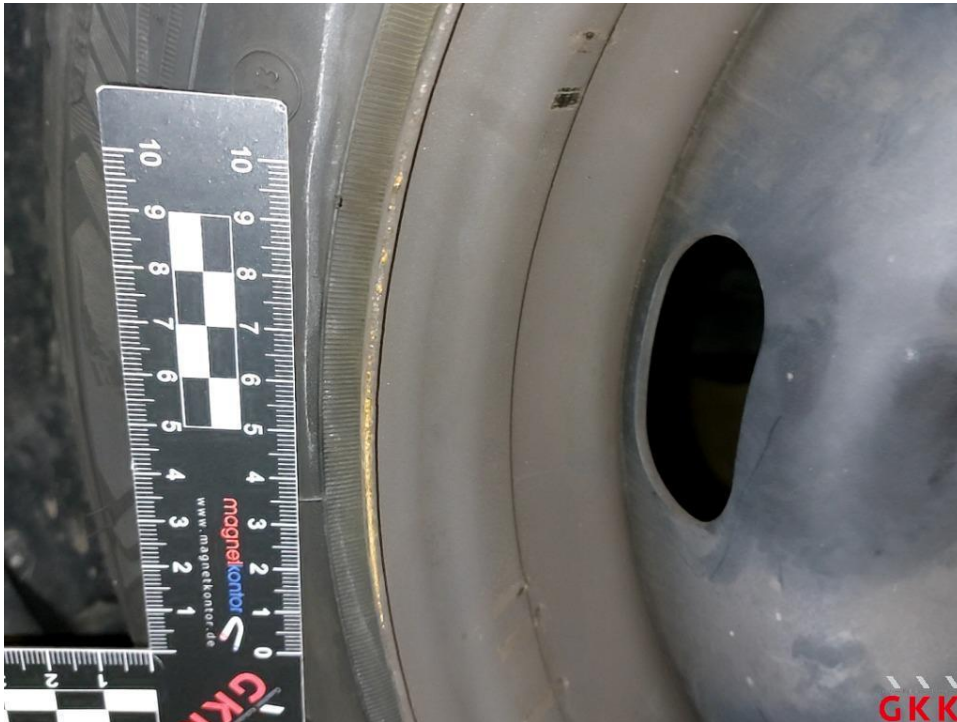
Bild 18 Stahlrad, vorne rechts, beschädigt, ersetzen

Bild 19 Stahlrad, vorne rechts, beschädigt, ersetzen

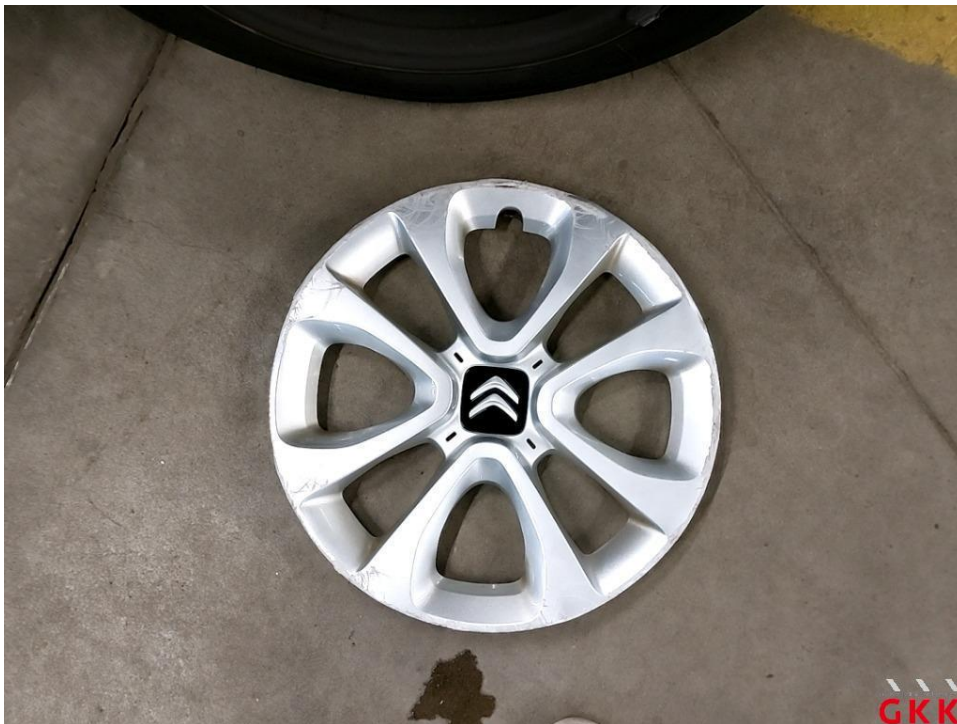
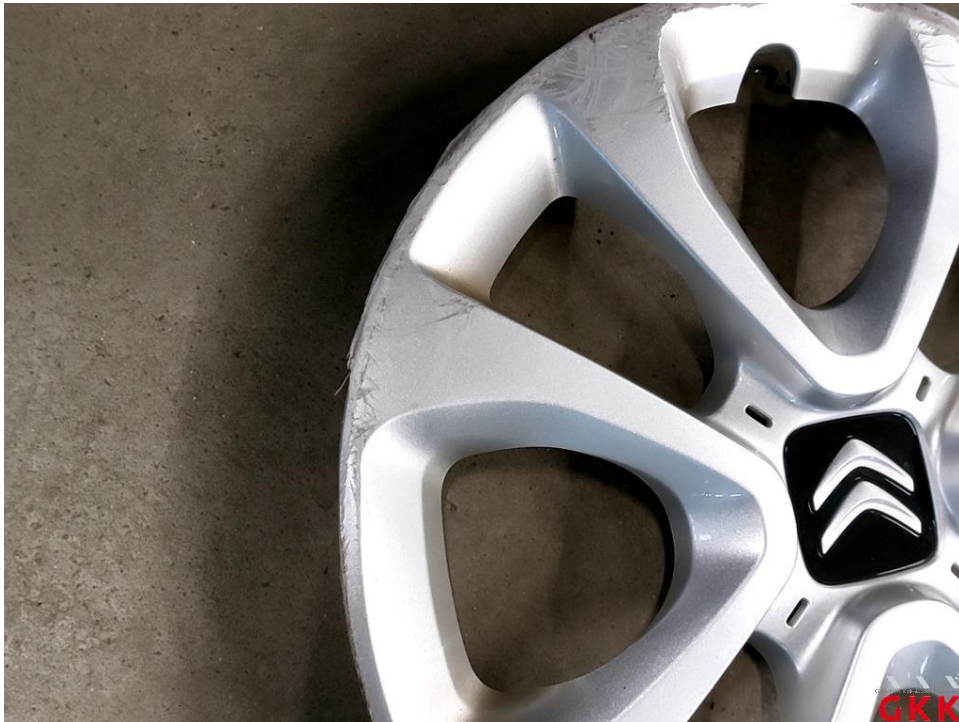
Wertbeeinflussende Faktoren		
Heck (Angaben ohne MwSt.)	Reparaturkosten	MW
Stoßfänger hinten Verkleidung -teillackiert-, verkratzt, ersetzen (Bild 24, Bild 25)	1156,12 €	809,28 €
Reifen, Felgen, Radkappen (Angaben ohne MwSt.)	Reparaturkosten	MW
Radkappe(n) vorne rechts, beschädigt, ersetzen (Bild 20, Bild 21)	40,39 €	28,27 €
Radkappe(n) hinten rechts, verkratzt, ersetzen (Bild 22, Bild 23)	40,39 €	28,27 €
Reifen vorne rechts, beschädigt, ersetzen (Bild 16, Bild 17)	149,41 €	149,41 €
Stahlrad vorne rechts, beschädigt, ersetzen (Bild 18, Bild 19)	178,73 €	178,73 €
Interieur (Angaben ohne MwSt.)	Reparaturkosten	MW
Fußmatte(n) hinten links, fehlt, ersetzen (Bild 15)	25,00 €	25,00 €
Technik (Angaben ohne MwSt.)	Reparaturkosten	MW
Fahrwerk komplett, vermessen	143,57 €	143,57 €
Zubehör, Bordwerkzeug (Angaben ohne MwSt.)	Reparaturkosten	MW
Bordmappe Bedienungsanleitung, fehlt, ersetzen	15,00 €	15,00 €
Sonstiges (Angaben ohne MwSt.)	Reparaturkosten	MW

Bild 20 Radkappe(n), vorne rechts, beschädigt, ersetzen

Bild 21 Radkappe(n), vorne rechts, beschädigt, ersetzen

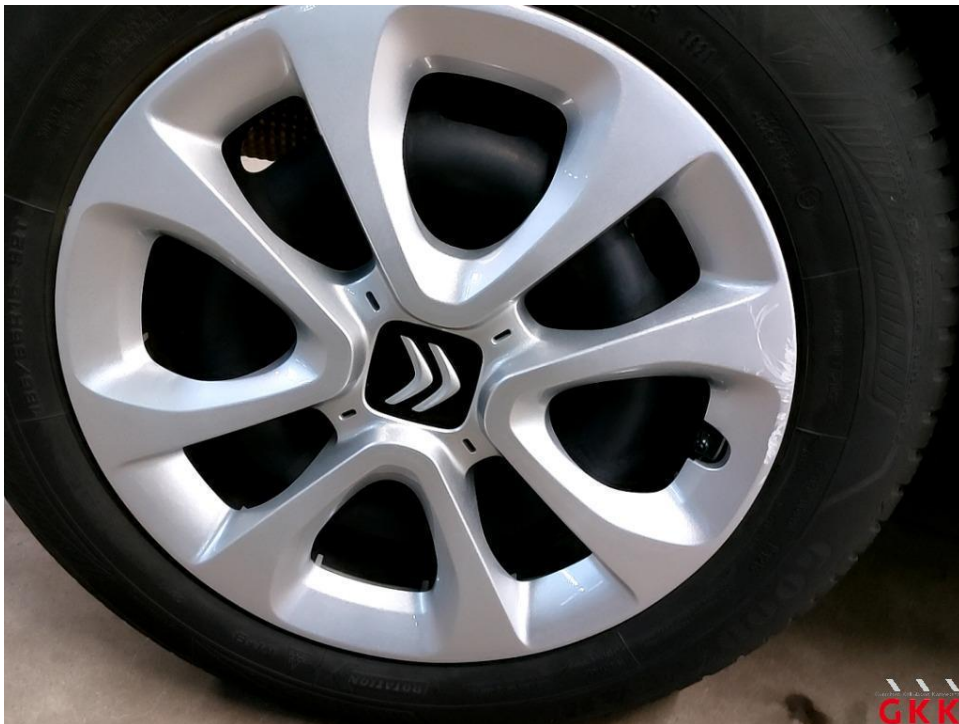
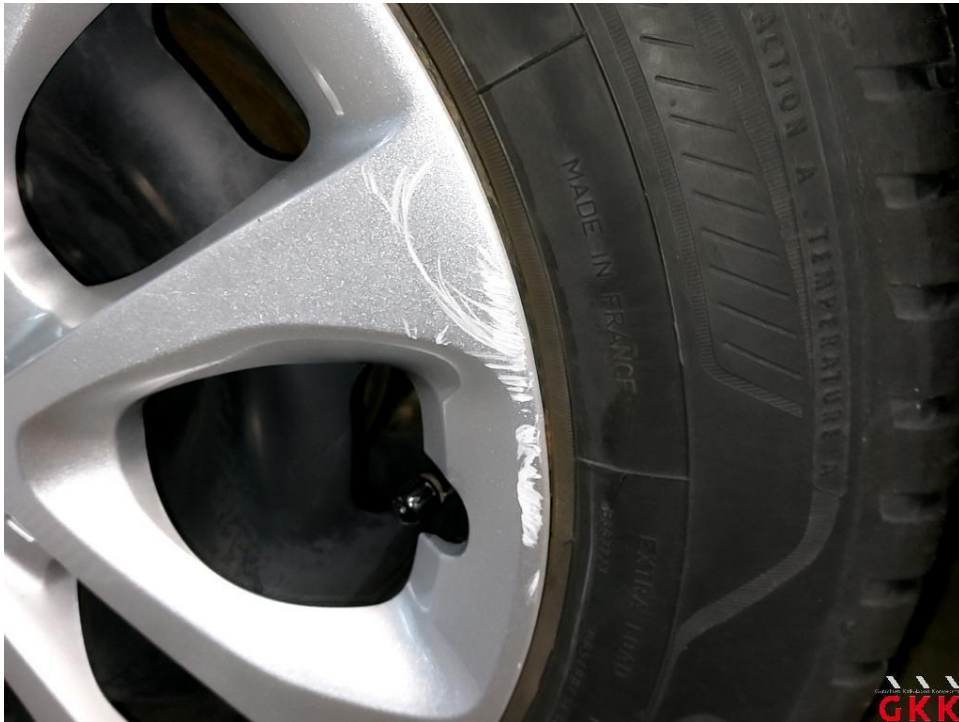
Bild 22 Radkappe(n), hinten rechts, verkratzt, ersetzen

Bild 23 Radkappe(n), hinten rechts, verkratzt, ersetzen

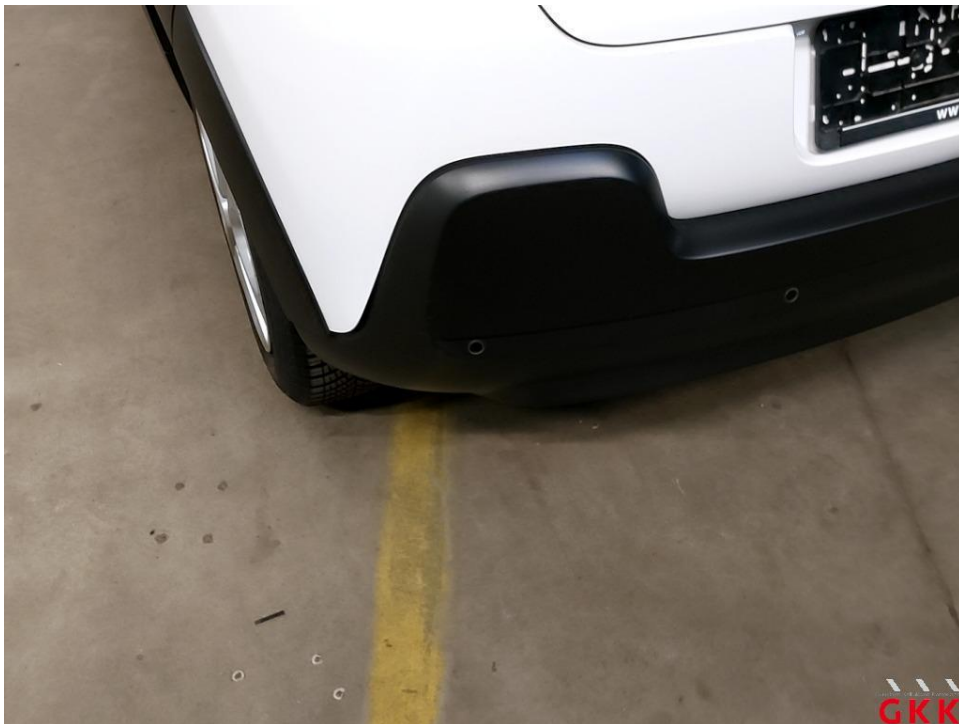
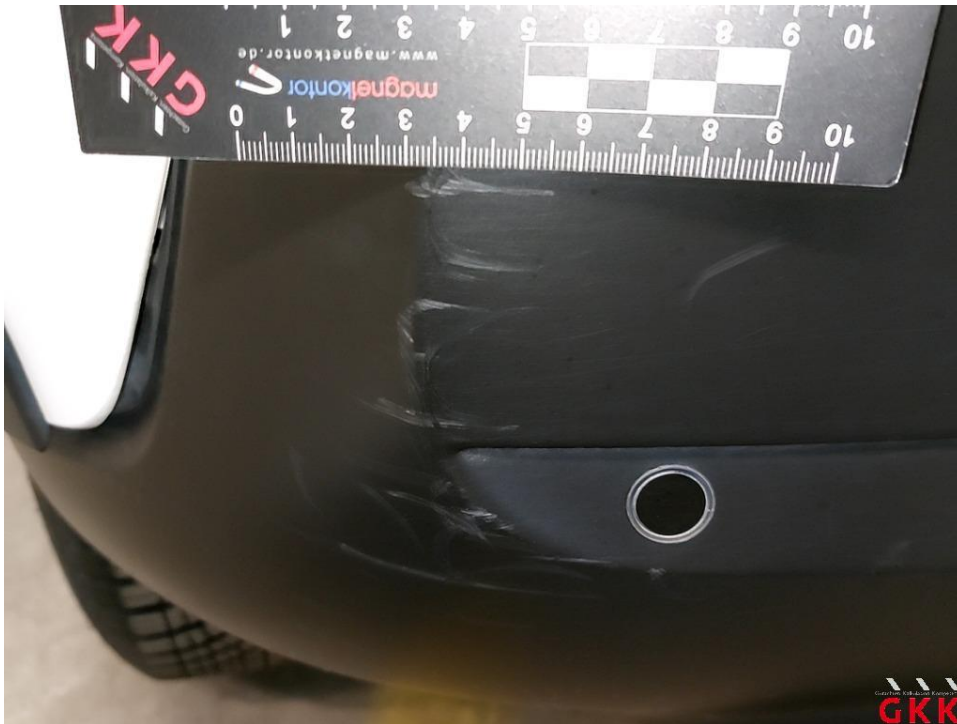
Bild 24 Stoßfänger hinten, Verkleidung -teillackiert-, verkratzt, ersetzen

Bild 25 Stoßfänger hinten, Verkleidung -teillackiert-, verkratzt, ersetzen
