## Wertgutachten

<b>Ihr Auftrag vom</b>	13.02.2025 durch Raiffeisen-Impuls Fuhrparkmanagement GmbH & Co. KG
<b>Besichtigungsort</b>	36272 Niederaula, Industriestraße 11
<b>Besichtigungsdatum</b>	19.02.2025
<b>Referenznummern</b>	0002050032

<b>Fahrzeugident.-Nr.</b>	<b>WF01XXTTG1MU06249</b>		
<b>Fahrzeugart</b>	PKW - Mehrzweckfahrzeug	<b>Farbton / Lackart</b>	Frost-Weiß / Uni
<b>Hersteller</b>	Ford	<b>Nächste HU</b>	keine Angabe
<b>Typ / Verkaufsbez.</b>	Transit Custom 2.0 TDCi 320 L1 Trend	<b>Laufleistung abgelesen</b>	40.301 km
<b>Erstzulassung</b>	16.03.2021	<b>Emissionsklasse</b>	Euro 6
<b>Getriebe / Gänge</b>	Manuell / 6	<b>Sitzplätze / Türen</b>	9 / 5
<b>Achsen / angetrieben</b>	2 / 1	<b>Anzahl Besitzer</b>	unbekannt
<b>Motorart</b>	Reihenmotor / Diesel	<b>Hubraum / Nennleistung</b>	1.995 ccm / 77 KW
<b>Antriebsart</b>	Frontantrieb

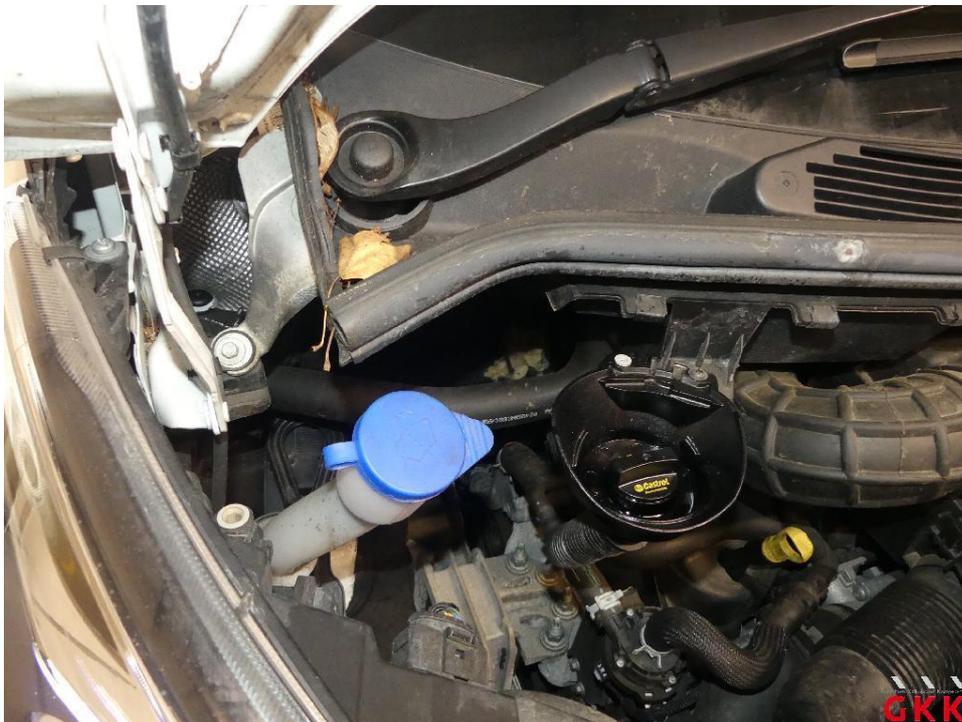
Bild 14 Motorraum, Dämmmatte, beschädigt, ersetzen

<b>Reifen, Felgen, Radkappen</b> (Angaben ohne MwSt.)	Reparaturkosten	MW
Reifen hinten links und rechts, falsche Reifenart, ersetzen	435,52 €	435,52 €
<b>Ohne Zuordnung</b> (Angaben ohne MwSt.)	Reparaturkosten	MW
Motorraum Dämmmatte, beschädigt, ersetzen (Bild 14, Bild 15)	314,02 €	219,81 €
Frontscheibe, Steinschlag, Gebrauchsspur	0,00 €	0,00 €
Fahrzeug Front, Steinschlag, Gebrauchsspur	0,00 €	0,00 €

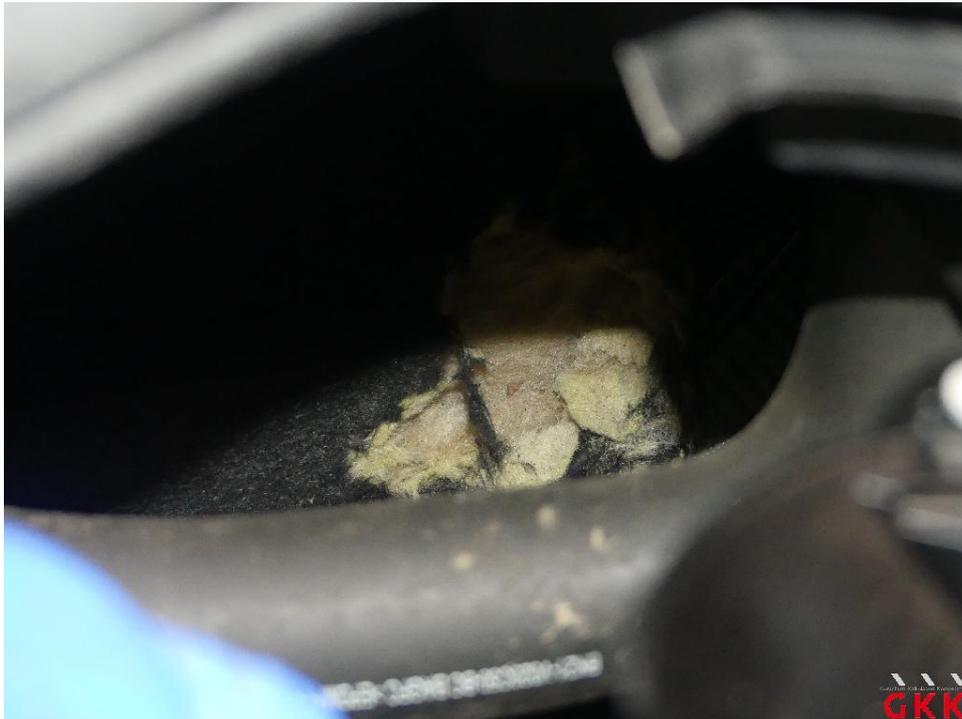
Bild 15 Motorraum, Dämmmatte, beschädigt, ersetzen

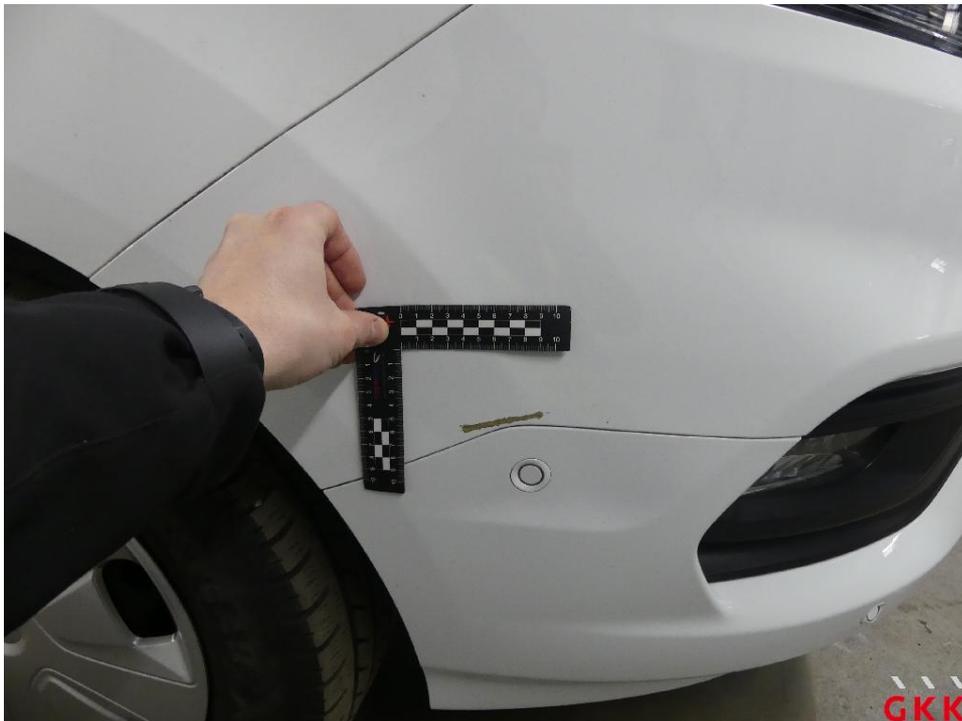
Bild 16 Stoßfänger vorne, Verkleidung -lackiert-, verkratzt, Smartrepair

<b>Wertbeeinflussende Faktoren</b>		
<b>Front</b> (Angaben ohne MwSt.)	Reparaturkosten	MW
Stoßfänger vorne Verkleidung -lackiert-, verkratzt, Smartrepair (Bild 16, Bild 17, Bild 18)	150,00 €	150,00 €
<b>Seite links</b> (Angaben ohne MwSt.)	Reparaturkosten	MW
Tür vorne links Innenverkleidung -Abdeckung-, verkratzt, Gebrauchsspur	0,00 €	0,00 €
Seitenwand links, Klebreste, entfernen (Bild 30, Bild 31, Bild 32)	20,00 €	20,00 €
<b>Seite rechts</b> (Angaben ohne MwSt.)	Reparaturkosten	MW
Seitenwand rechts, Klebreste, entfernen (Bild 22, Bild 23)	20,00 €	20,00 €
Schiebetür rechts, beschädigt, instand setzen - lackieren (Bild 19, Bild 20, Bild 21)	1242,72 €	917,76 €
<b>Heck</b> (Angaben ohne MwSt.)	Reparaturkosten	MW
Hecktür rechts Innenverkleidung -Abdeckung-, beschädigt, ersetzen (Bild 24, Bild 25, Bild 26)	178,70 €	125,09 €
Hecktür links Innenverkleidung -Abdeckung-, beschädigt, ersetzen (Bild 27, Bild 28, Bild 29)	178,70 €	125,09 €

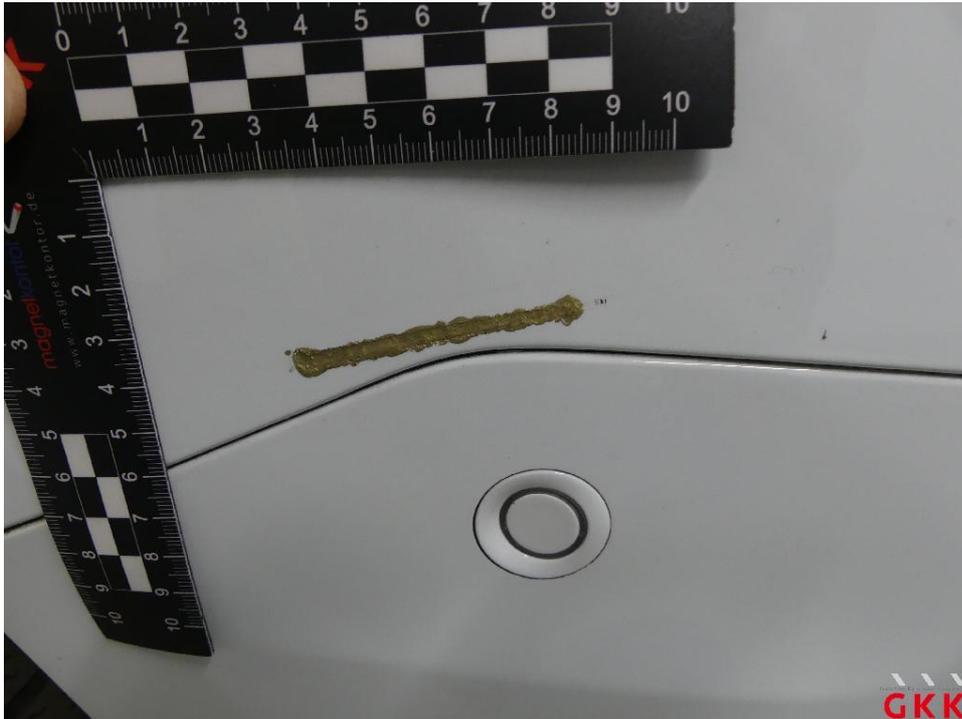
Bild 17 Stoßfänger vorne, Verkleidung -lackiert-, verkratzt, Smartrepair

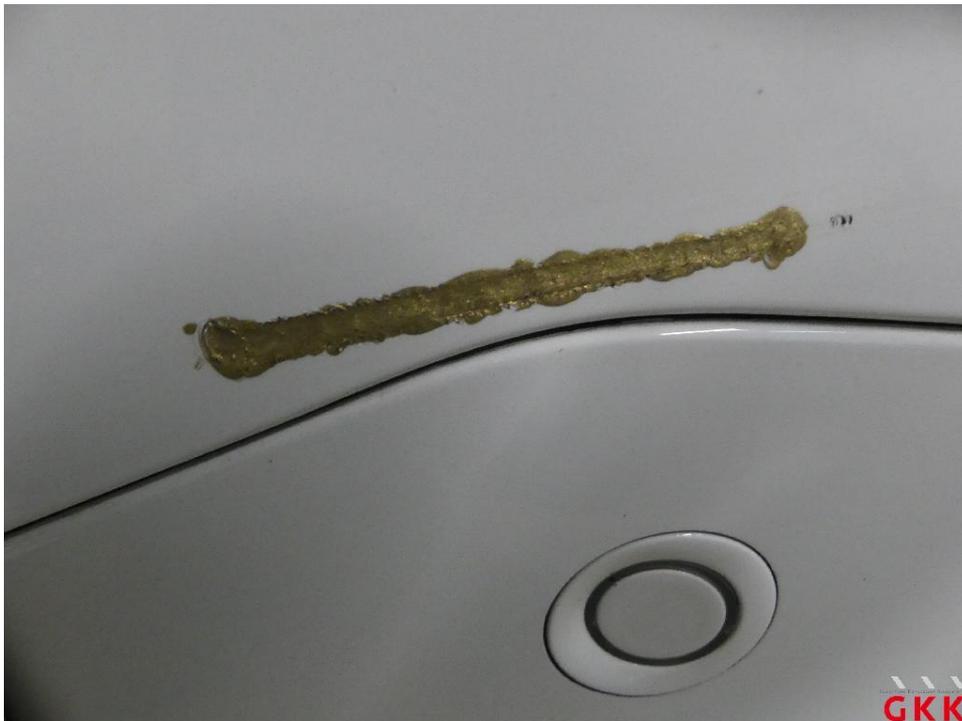
Bild 18 Stoßfänger vorne, Verkleidung -lackiert-, verkratzt, Smartrepair

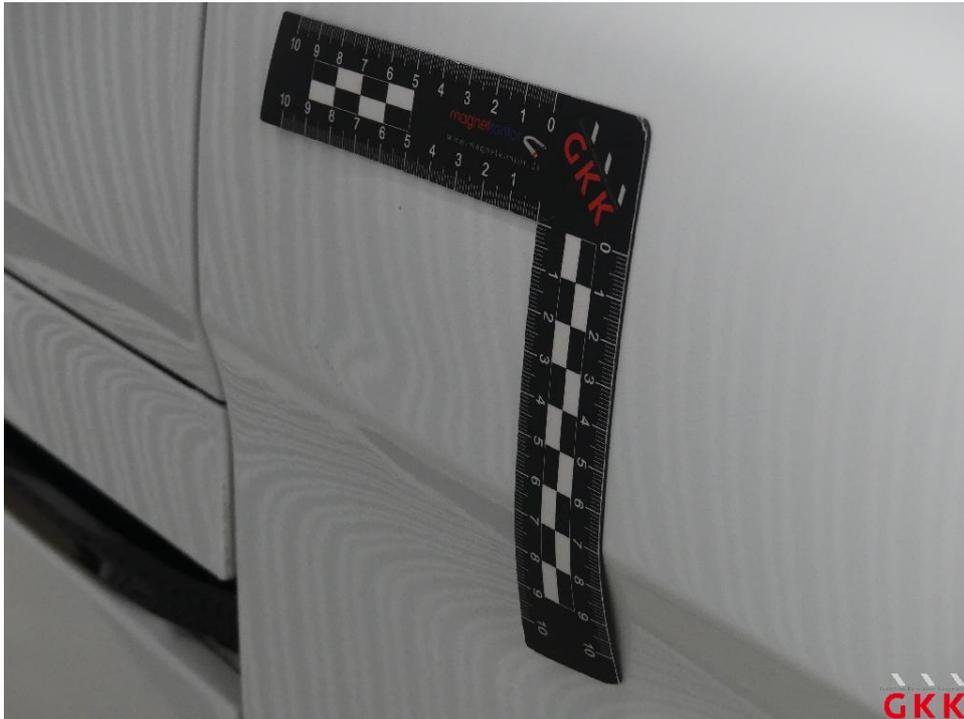
Bild 19 Schiebetür rechts, beschädigt, instand setzen - lackieren

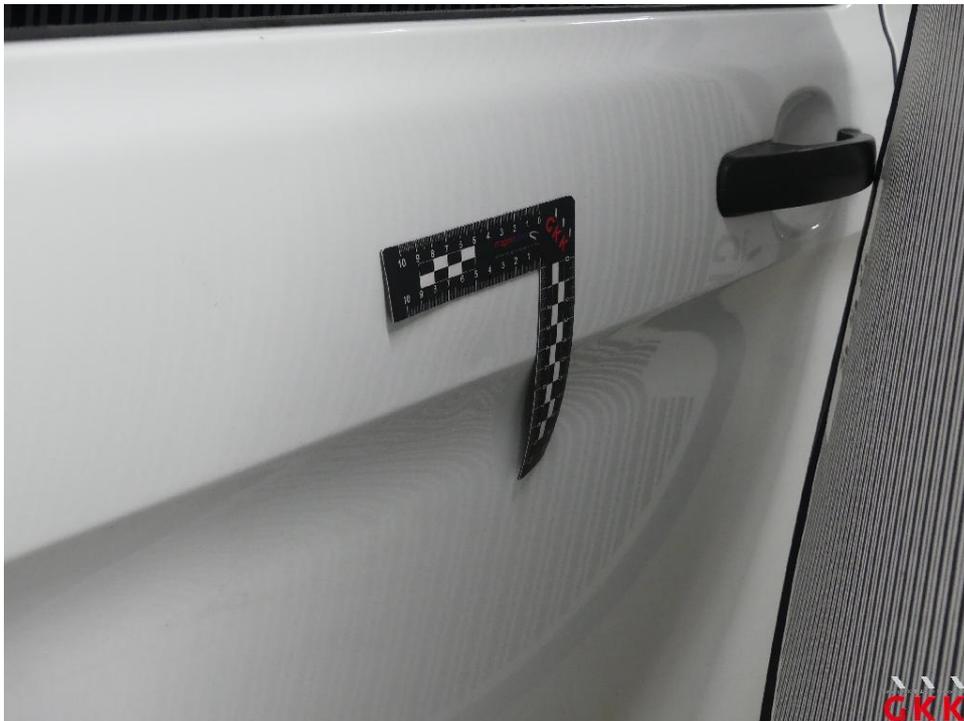
Bild 20 Schiebetür rechts, beschädigt, instand setzen - lackieren

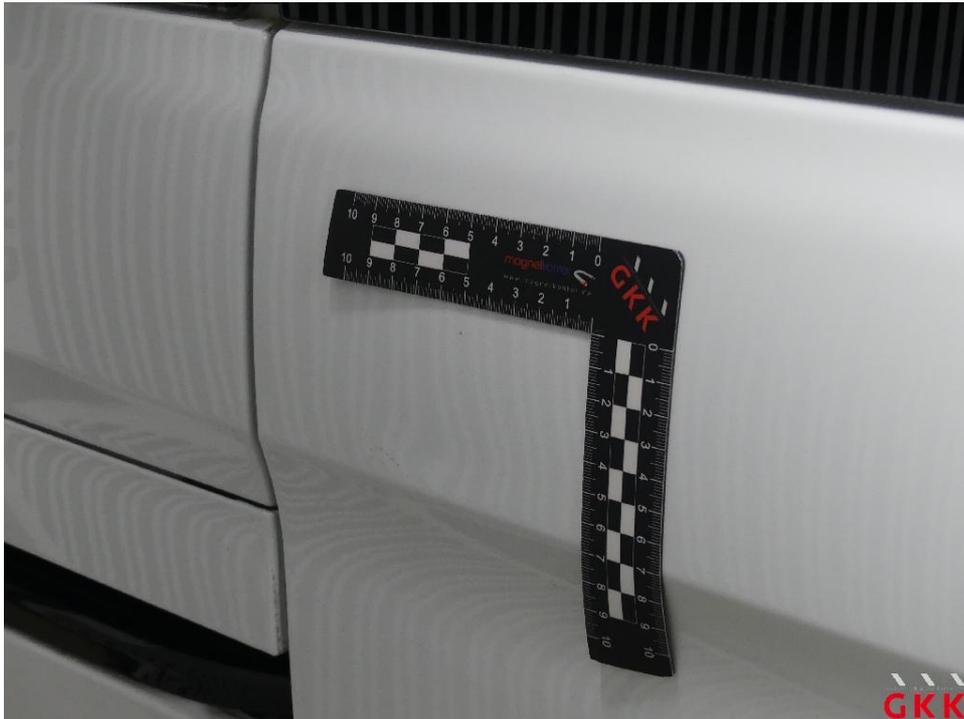
Bild 21 Schiebetür rechts, beschädigt, instand setzen - lackieren

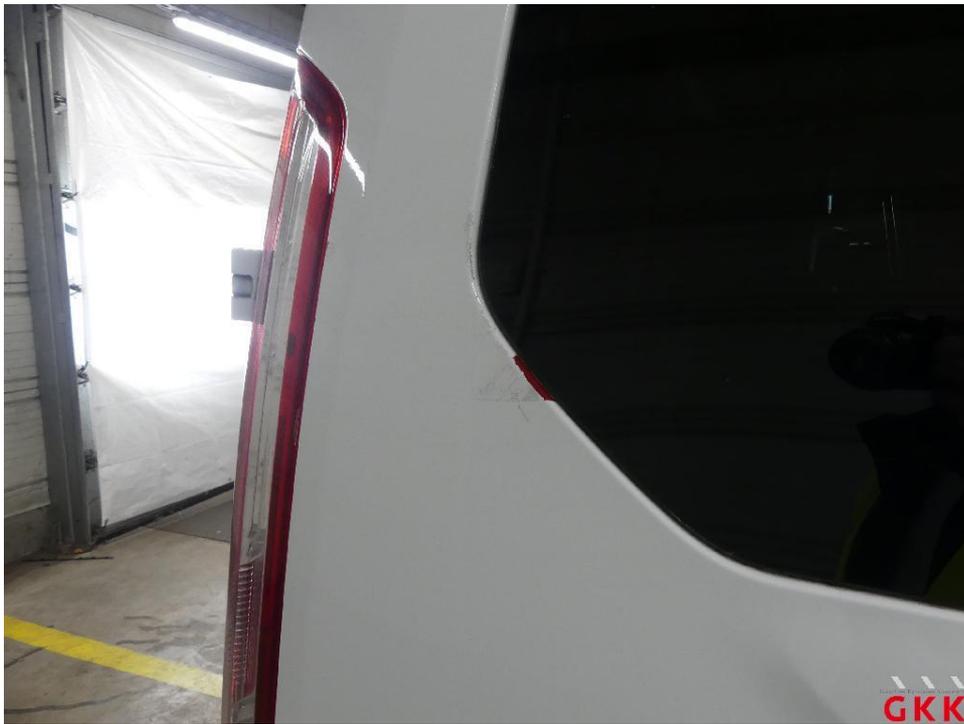
Bild 22 Seitenwand rechts, Klebreste, entfernen

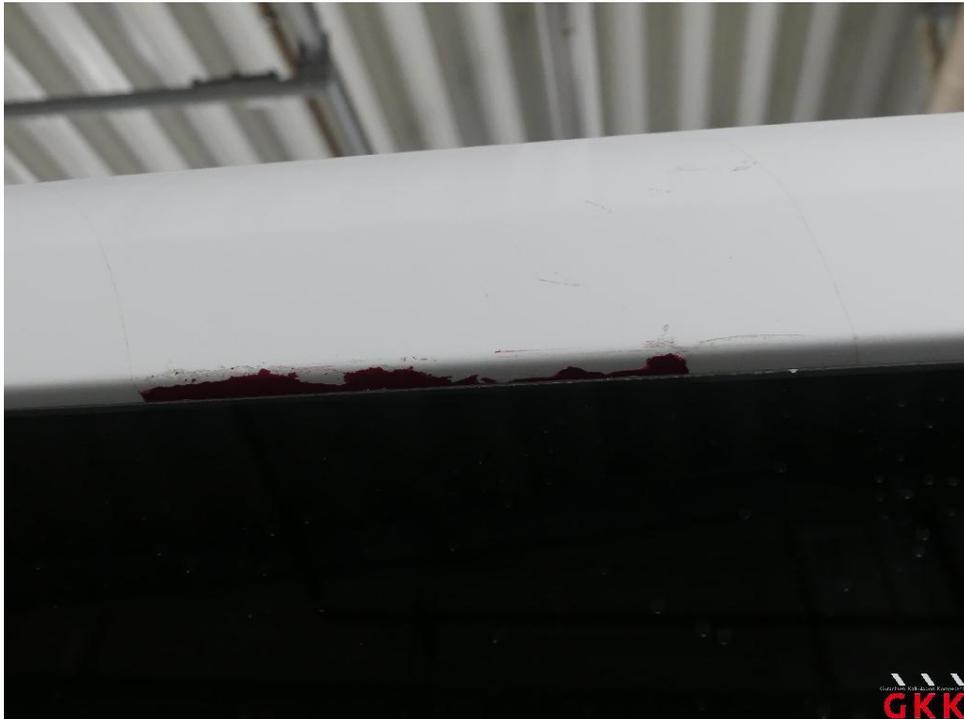
Bild 23 Seitenwand rechts, Klebreste, entfernen

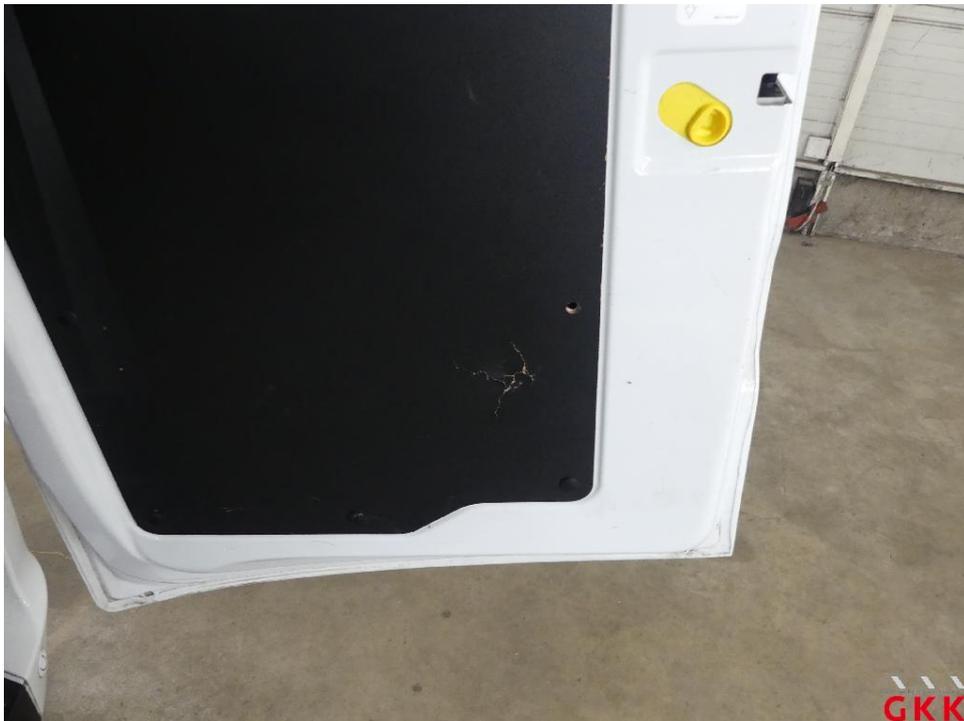
Bild 24 Hecktür rechts, Innenverkleidung -Abdeckung-, beschädigt, ersetzen

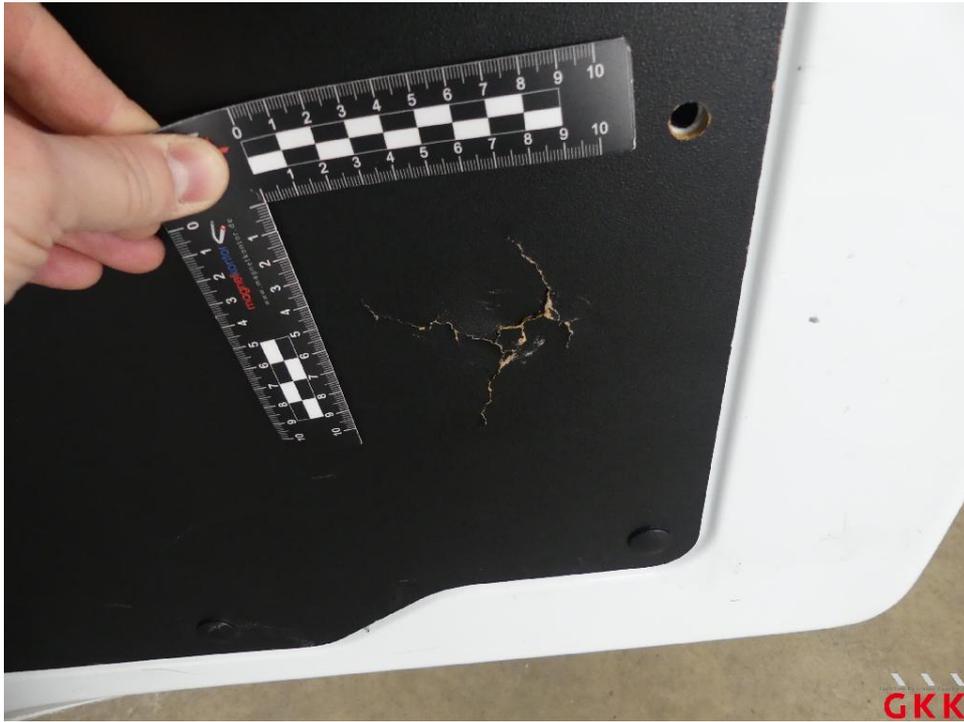
Bild 25 Hecktür rechts, Innenverkleidung -Abdeckung-, beschädigt, ersetzen

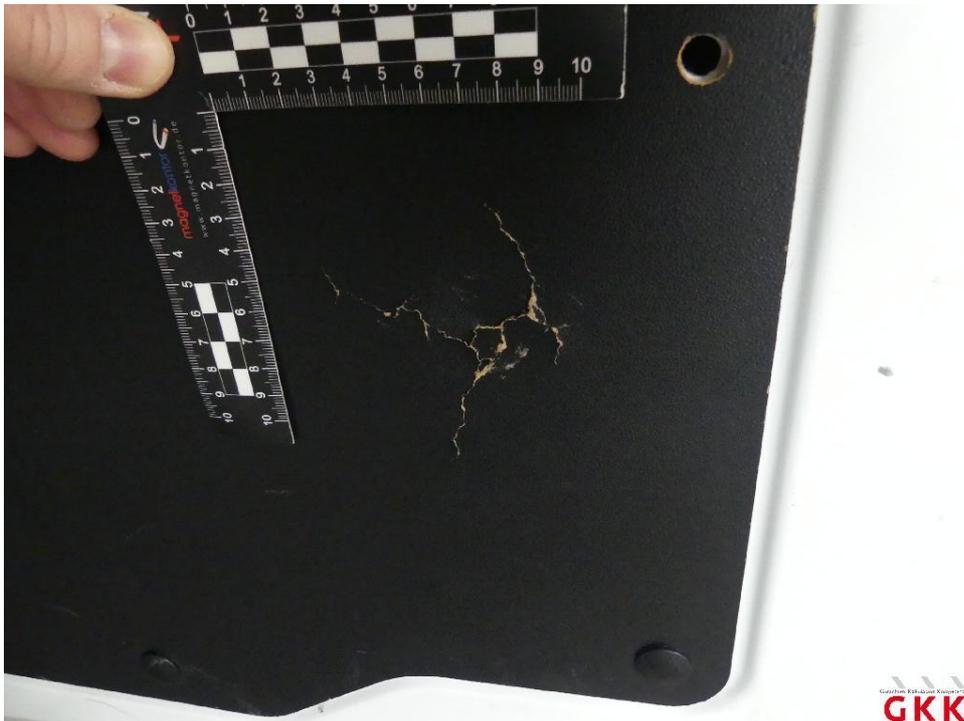
Bild 26 Hecktür rechts, Innenverkleidung -Abdeckung-, beschädigt, ersetzen

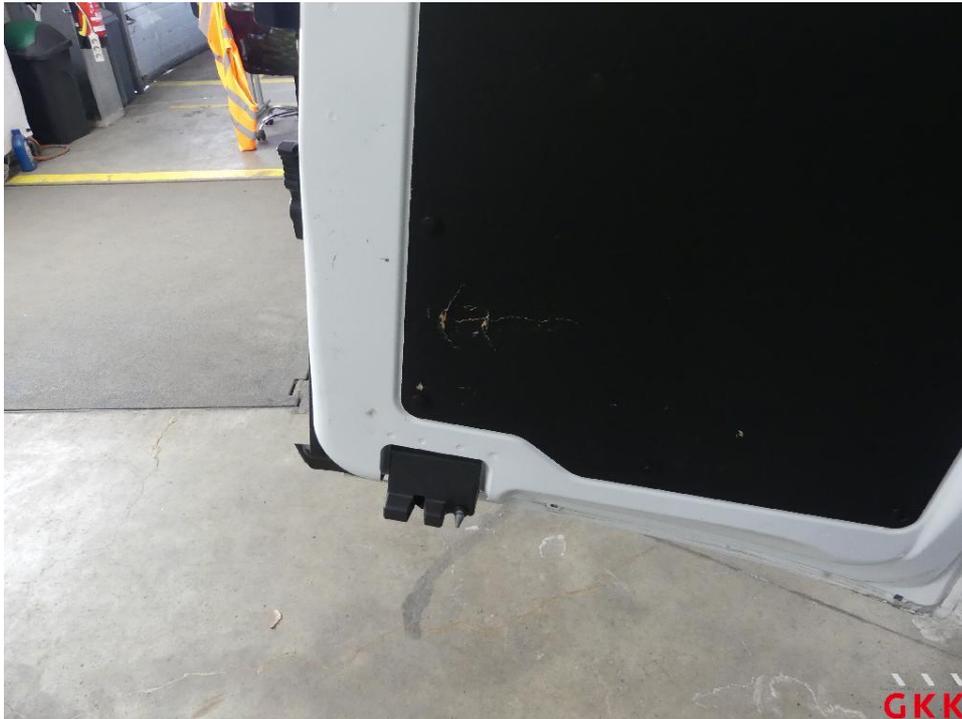
Bild 27 Hecktür links, Innenverkleidung -Abdeckung-, beschädigt, ersetzen

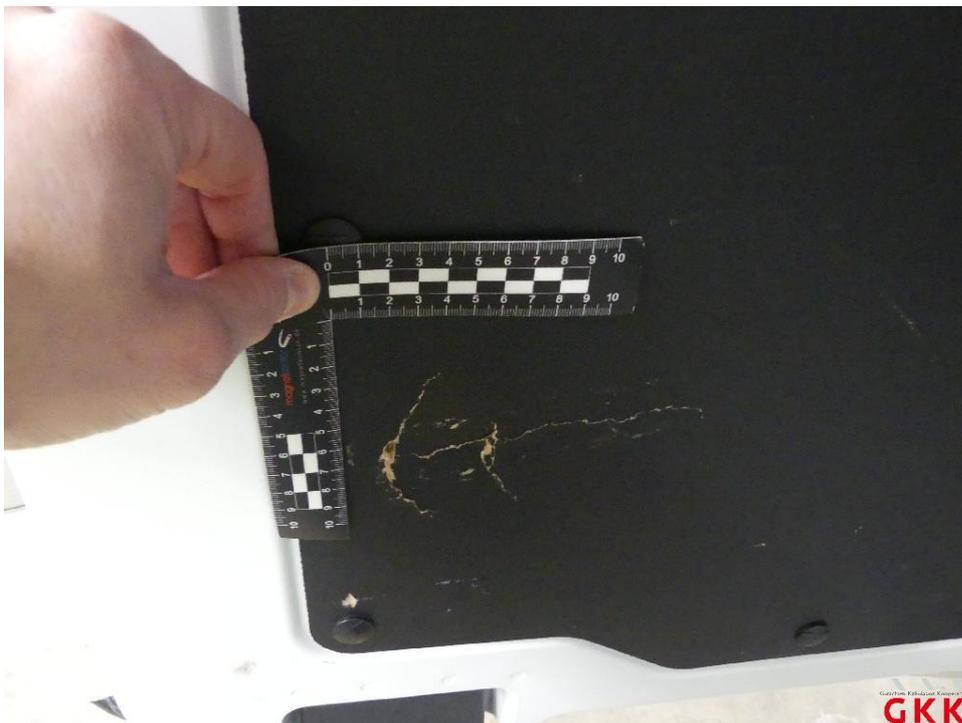
Bild 28 Hecktür links, Innenverkleidung -Abdeckung-, beschädigt, ersetzen

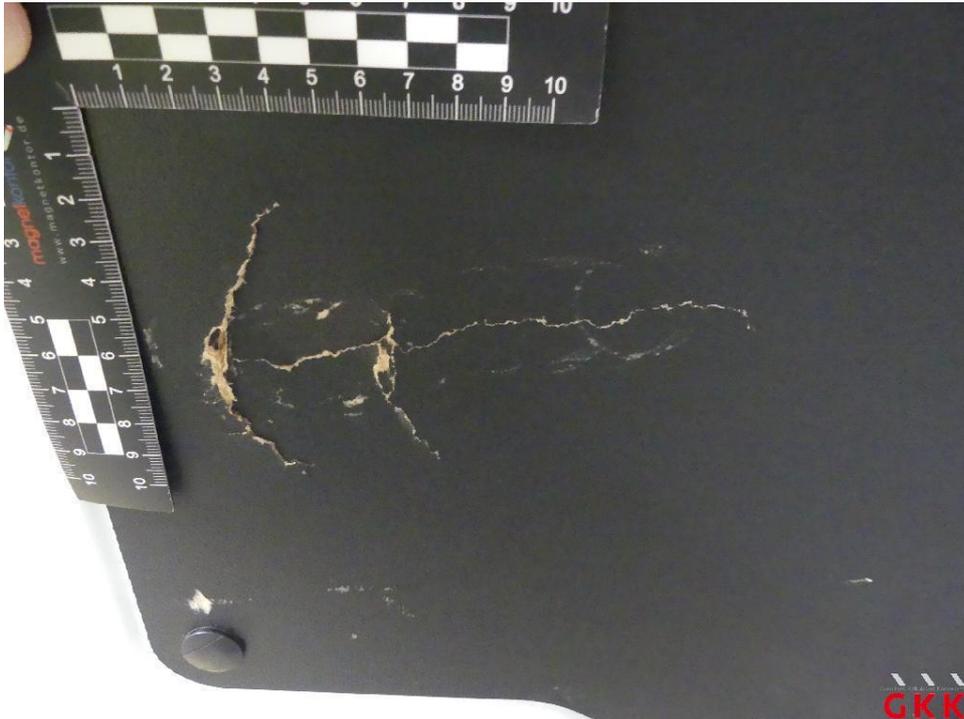
Bild 29 Hecktür links, Innenverkleidung -Abdeckung-, beschädigt, ersetzen

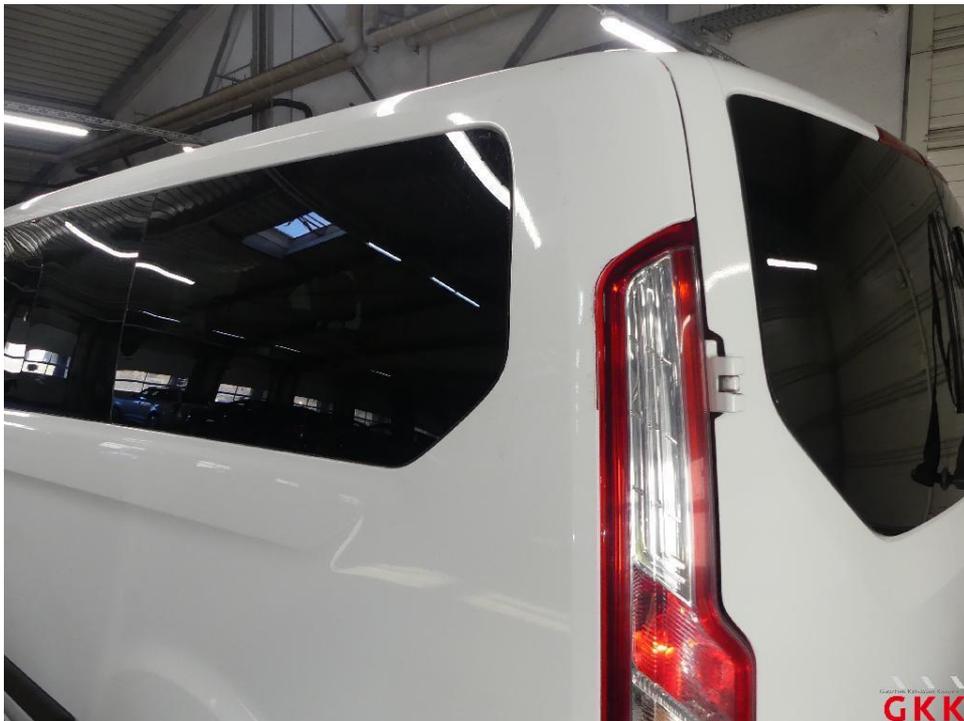
Bild 30 Seitenwand links, Klebreiste, entfernen

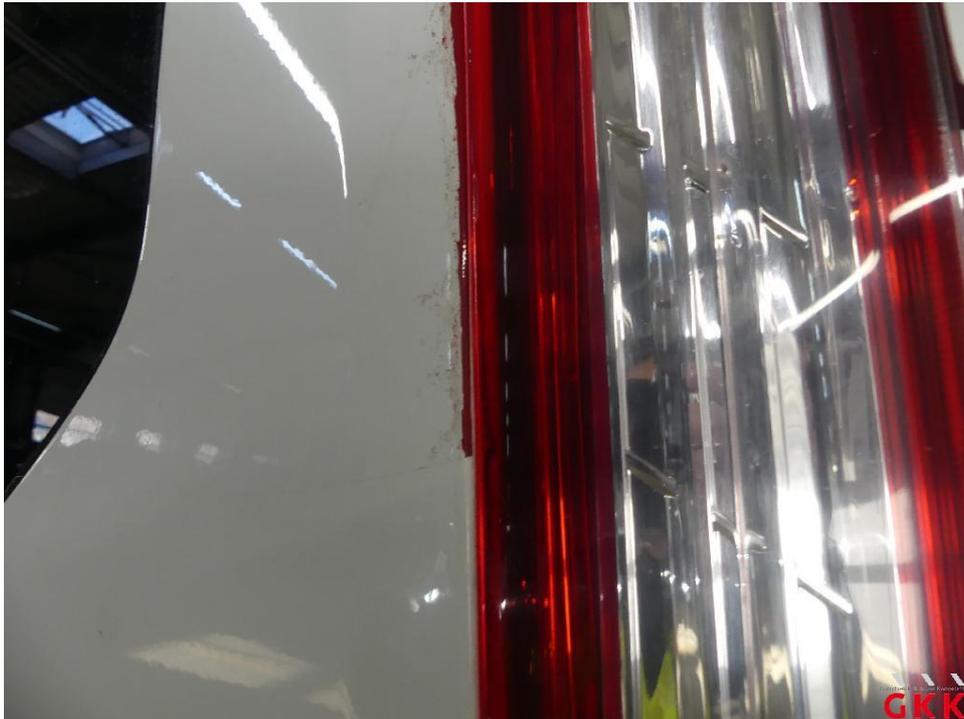
Bild 31 Seitenwand links, Klebreste, entfernen

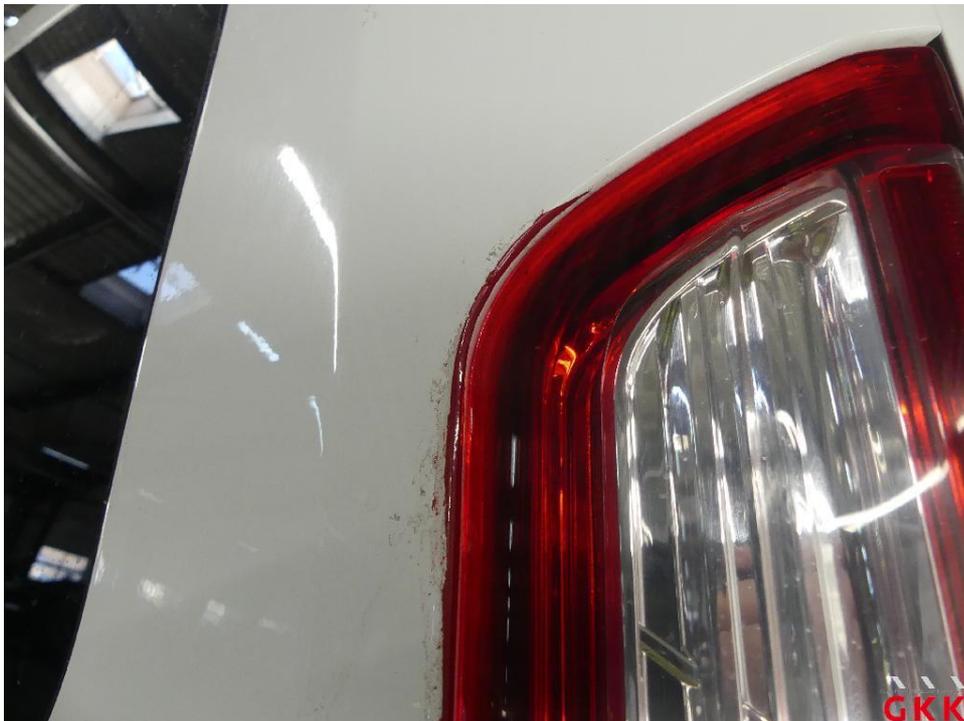
Bild 32 Seitenwand links, Klebreste, entfernen
