Wertgutachten

Ihr Auftrag vom	06.02.2025 durch Raiffeisen-Impuls Fuhrparkmanagement GmbH & Co. KG
Besichtigungsort	36272 Niederaula, Industriestraße 11
Besichtigungsdatum	13.02.2025
Referenznummern	0002035146

Fahrzeugident.-Nr.	WF01XXTTG1KE28952		
Fahrzeugart	PKW - Mehrzweckfahrzeug	Farbton / Lackart	Frost-Weiß / Uni
Hersteller	Ford	Nächste HU	keine Angabe
Typ / Verkaufsbez.	Transit Custom 2.0 TDCi 320 L1 Trend	Laufleistung abgelesen	97.941 km
Erstzulassung	20.06.2019	Emissionsklasse	keine Angabe
Getriebe / Gänge	Manuell / 6	Sitzplätze / Türen	9 / 5
Achsen / angetrieben	2 / 1	Anzahl Besitzer	unbekannt
Motorart	Reihenmotor / Diesel	Hubraum / Nennleistung	1.997 ccm / 77 KW
Antriebsart	Frontantrieb

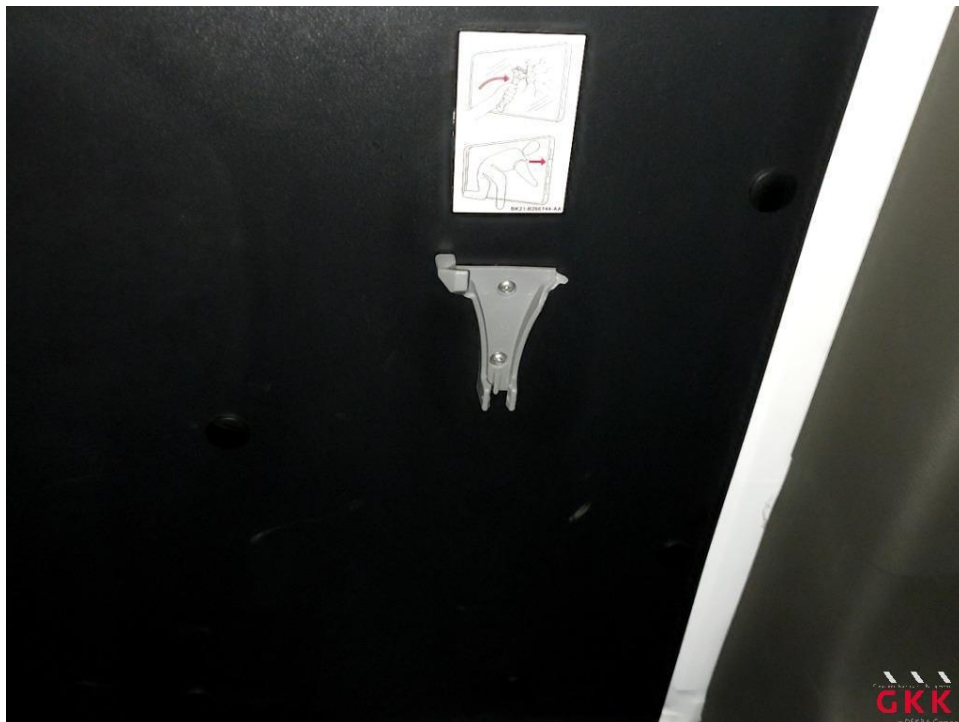
Bild 14 Nothammer fehlt und Halter beschädigt, ersetzen

Dach (Angaben ohne MwSt.)	Reparaturkosten	MW
Dach, Reparaturmangel, instand setzen - lackieren (Bild 17, Bild 18, Bild 19)	2787,98 €	2787,98 €
Reifen, Felgen, Radkappen (Angaben ohne MwSt.)	Reparaturkosten	MW
Reifen vorn links und rechts, Untermaß, ersetzen (Bild 15, Bild 16)	435,52 €	435,52 €
Reifen hinten links und rechts, falsche Reifenart, ersetzen	435,52 €	435,52 €
Sonstiges (Angaben ohne MwSt.)	Reparaturkosten	MW
HU (Hauptunters.) PKW / Transporter, kein gültiger Nachweis vorhanden, durchführen	121,85 €	121,85 €
Inspektion groß Transporter, kein gültiger Nachweis vorhanden, durchführen	851,41 €	851,41 €
Ohne Zuordnung (Angaben ohne MwSt.)	Reparaturkosten	MW
Nothammer fehlt und Halter beschädigt, ersetzen (Bild 14)	40,95 €	40,95 €

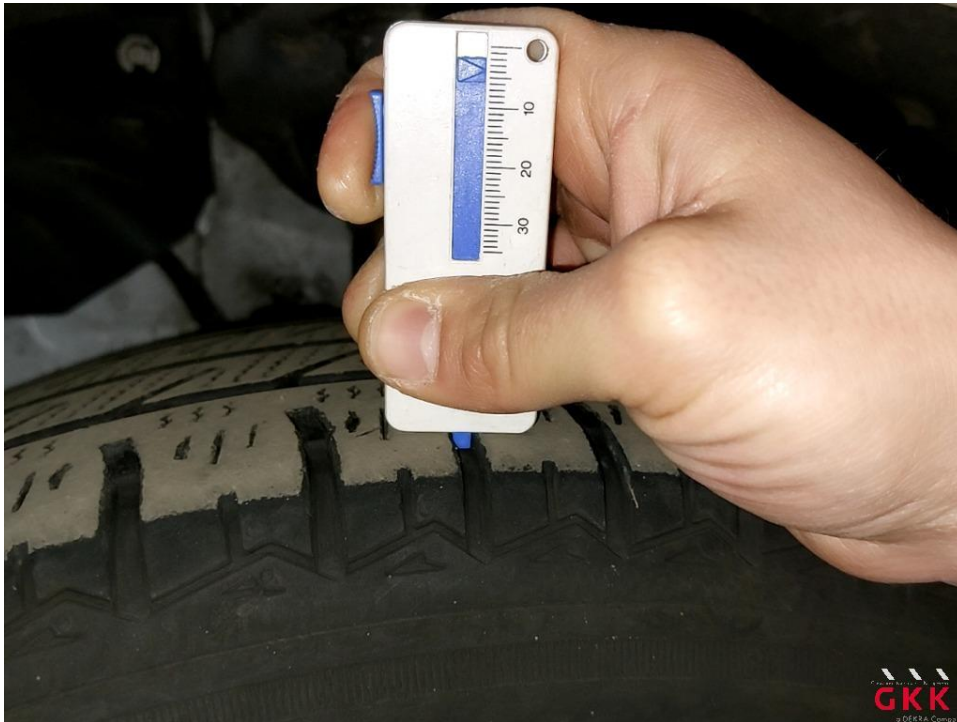
Bild 15 Reifen, vorn links und rechts, Untermaß, ersetzen

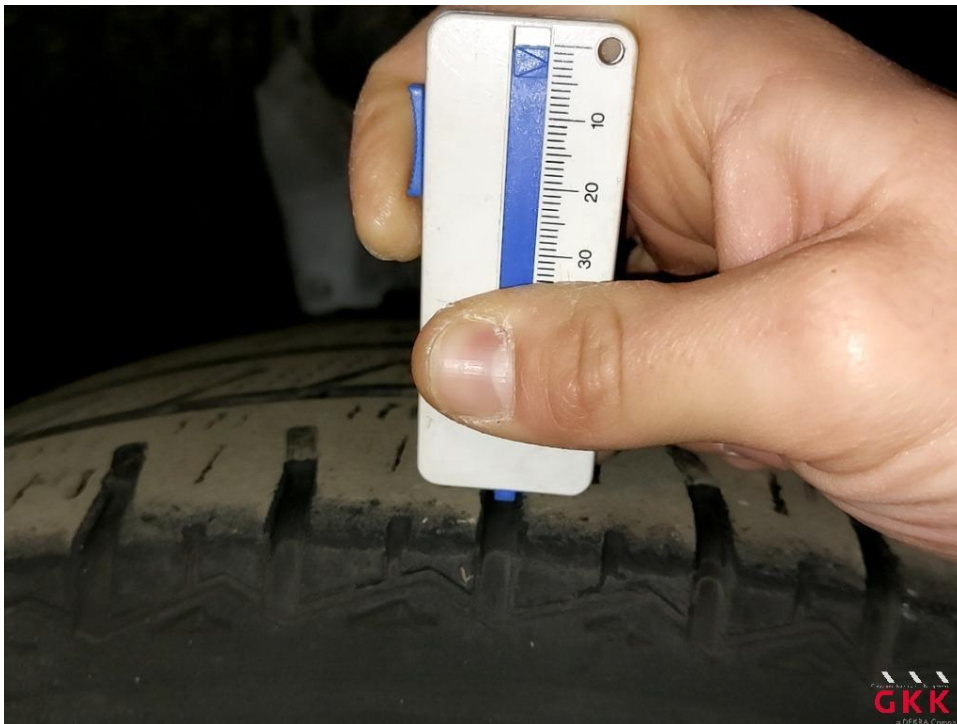
Bild 16 Reifen, vorn links und rechts, Untermaß, ersetzen

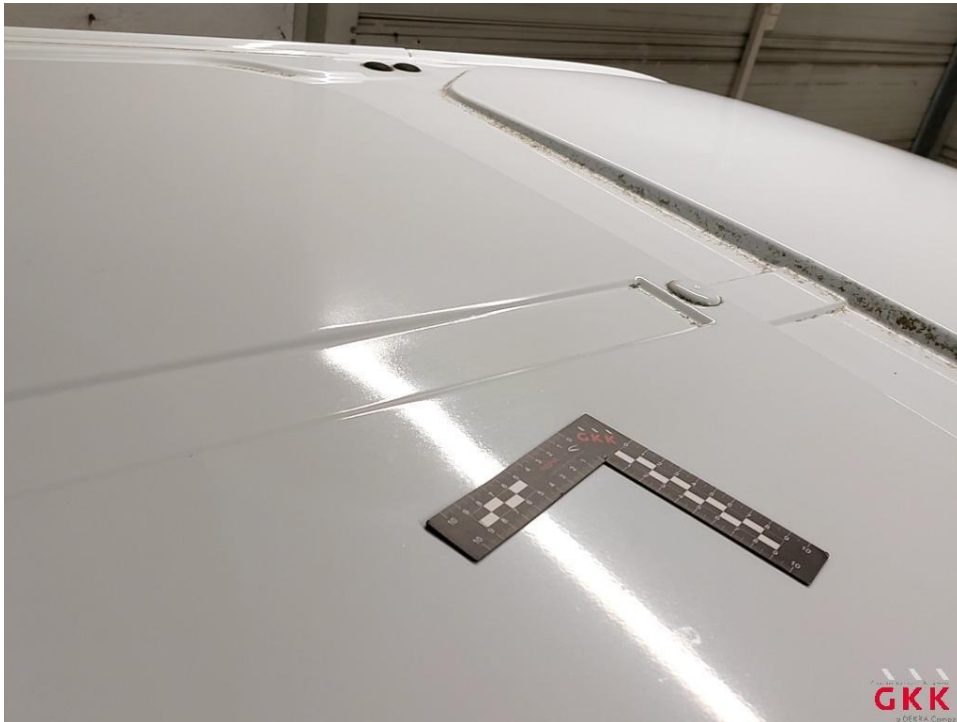
Vorschaden	Der Vorschaden wurde fach- und sachgerecht behoben	Feststellung
Dach beschädigt	Nein	Instandsetzungsspuren

Bild 17 Dach, Reparaturmangel, instand setzen - lackieren

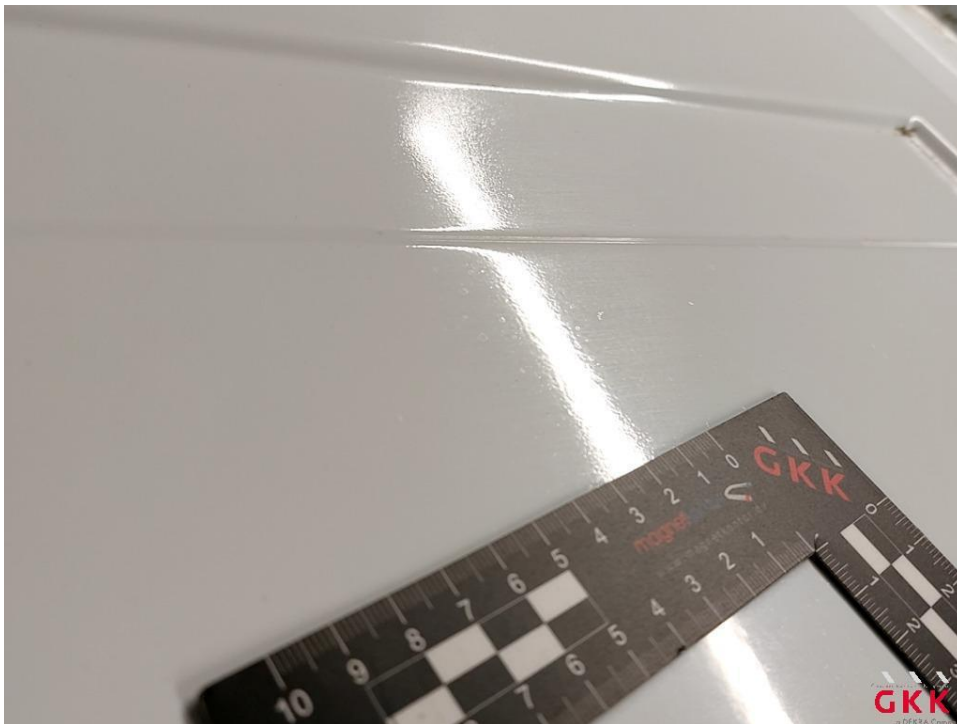
Bild 18 Dach, Reparaturmangel, instand setzen - lackieren

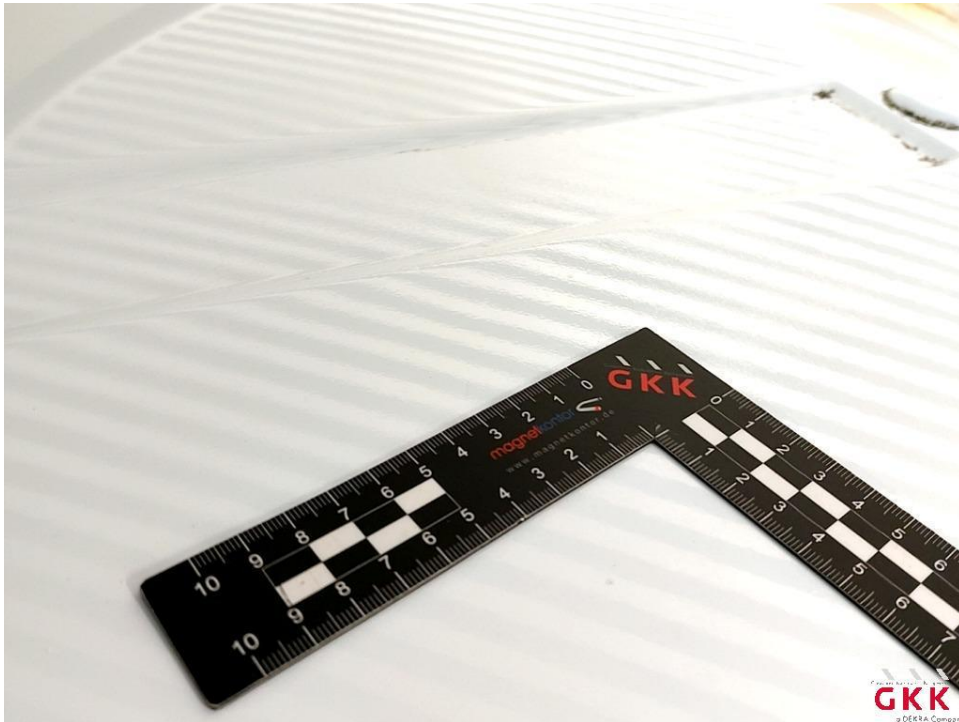
Bild 19 Dach, Reparaturmangel, instand setzen - lackieren
