Wertgutachten

Ihr Auftrag vom	12.02.2025 durch Raiffeisen-Impuls Fuhrparkmanagement GmbH & Co. KG
Besichtigungsort	36272 Niederaula, Industriestraße 11
Besichtigungsdatum	18.02.2025
Referenznummern	0002048159

Fahrzeugident.-Nr.	WF01XXTTG1LL45533		
Fahrzeugart	PKW - Mehrzweckfahrzeug	Farbton / Lackart	Frost-Weiß / Uni
Hersteller	Ford	Nächste HU	12/2025
Typ / Verkaufsbez.	Transit Custom 2.0 TDCi 320 L1 Trend	Laufleistung abgelesen	99.428 km
Erstzulassung	14.12.2020	Emissionsklasse	Unbekannt
Getriebe / Gänge	Manuell / 6	Sitzplätze / Türen	9 / 5
Achsen / angetrieben	2 / 1	Anzahl Besitzer	unbekannt
Motorart	Reihenmotor / Diesel	Hubraum / Nennleistung	1.997 ccm / 77 KW
Antriebsart	Frontantrieb

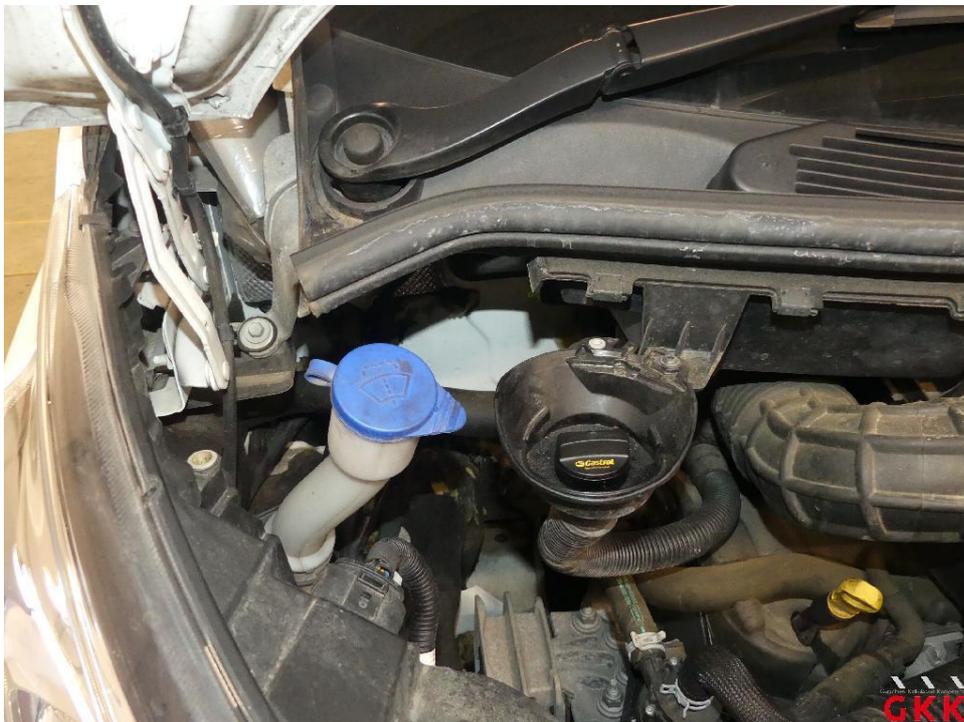
Bild 14 Motorraum, Dämmmatte, beschädigt, ersetzen

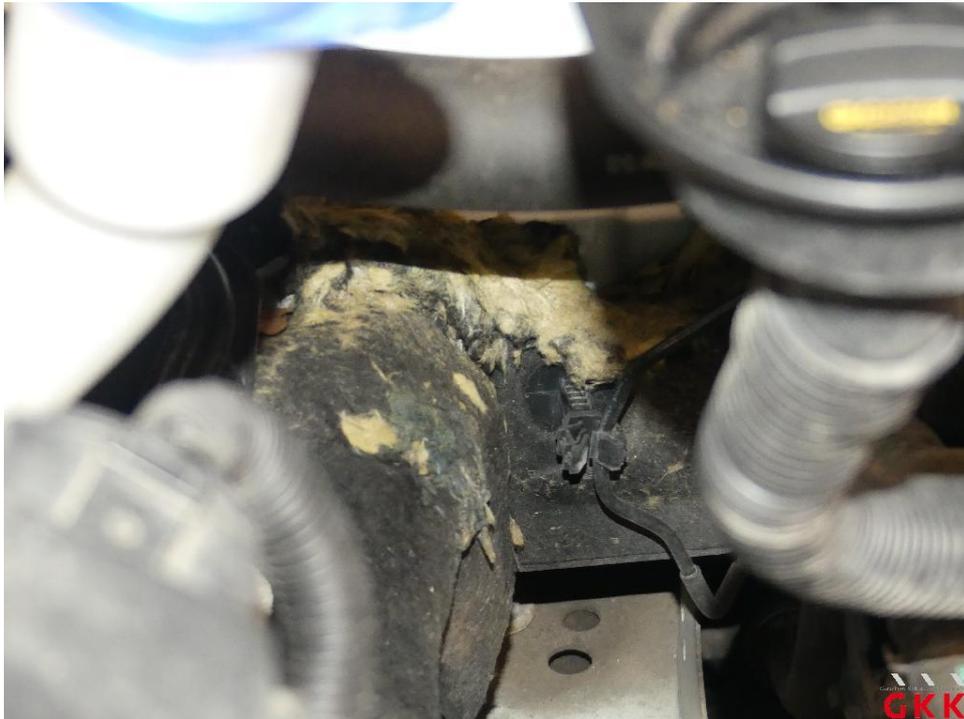
Bild 15 Motorraum, Dämmmatte, beschädigt, ersetzen

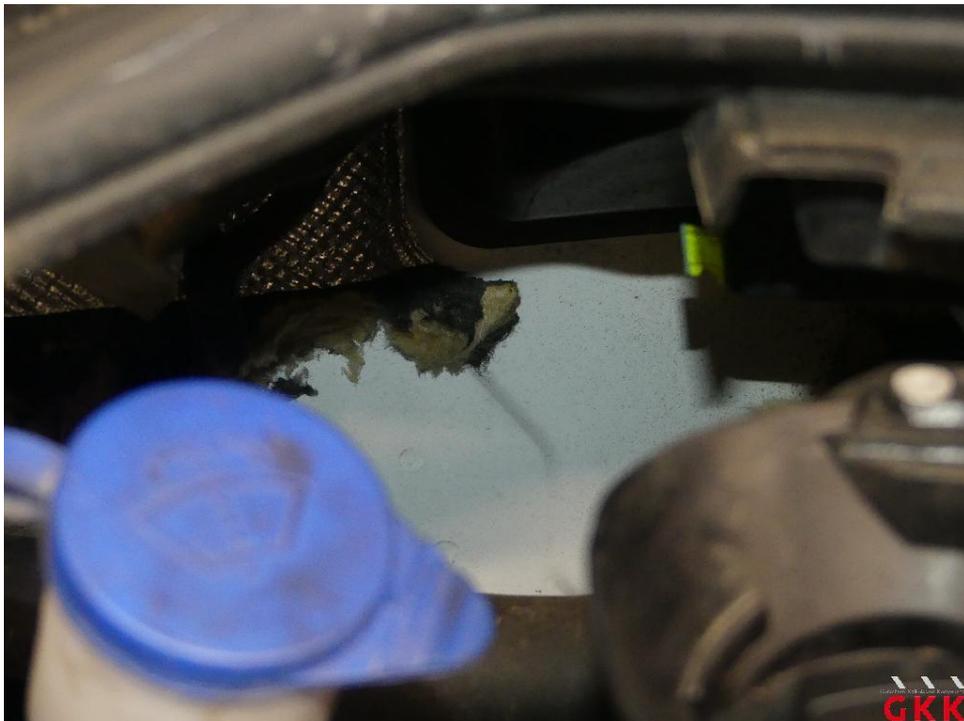
Bild 16 Motorraum, Dämmmatte, beschädigt, ersetzen

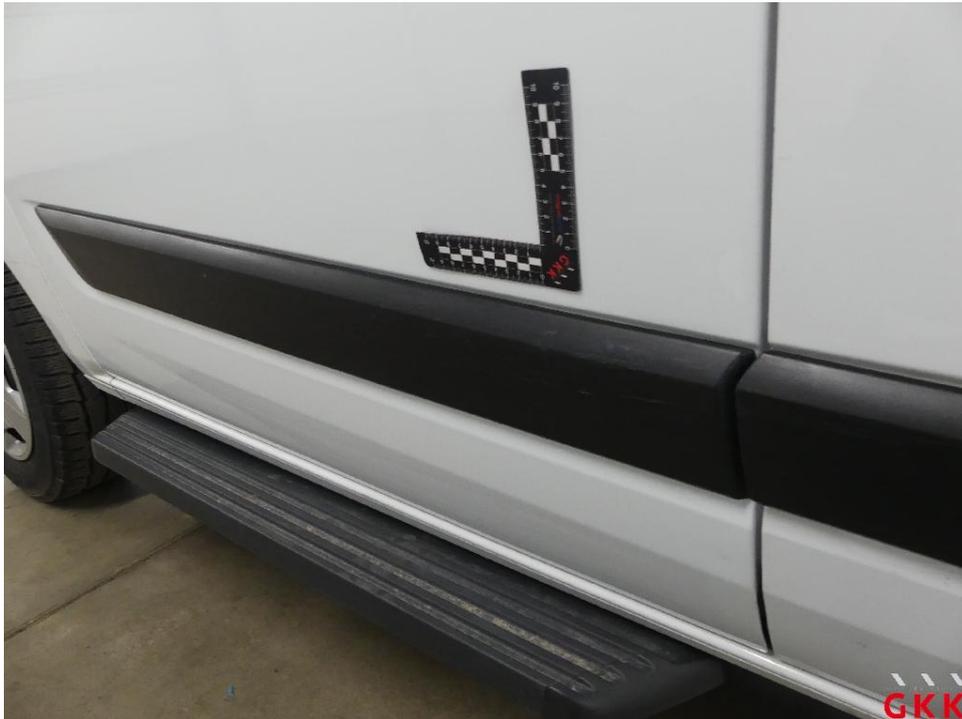
Bild 17 Schiebetür rechts, Leiste -unten-, verkratzt, ersetzen

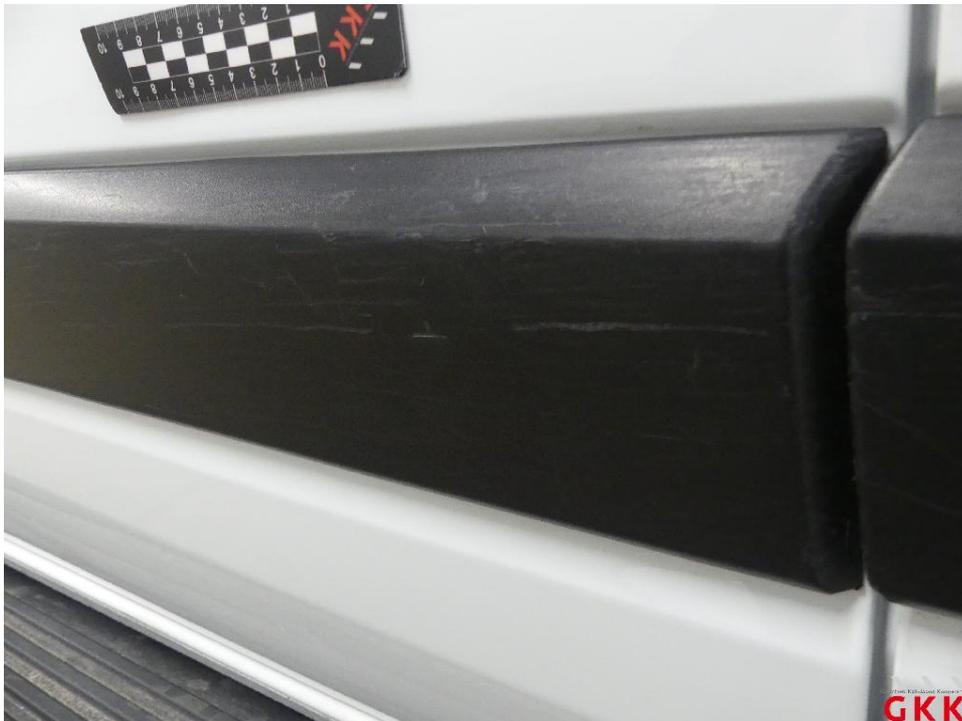
Bild 18 Schiebetür rechts, Leiste -unten-, verkratzt, ersetzen

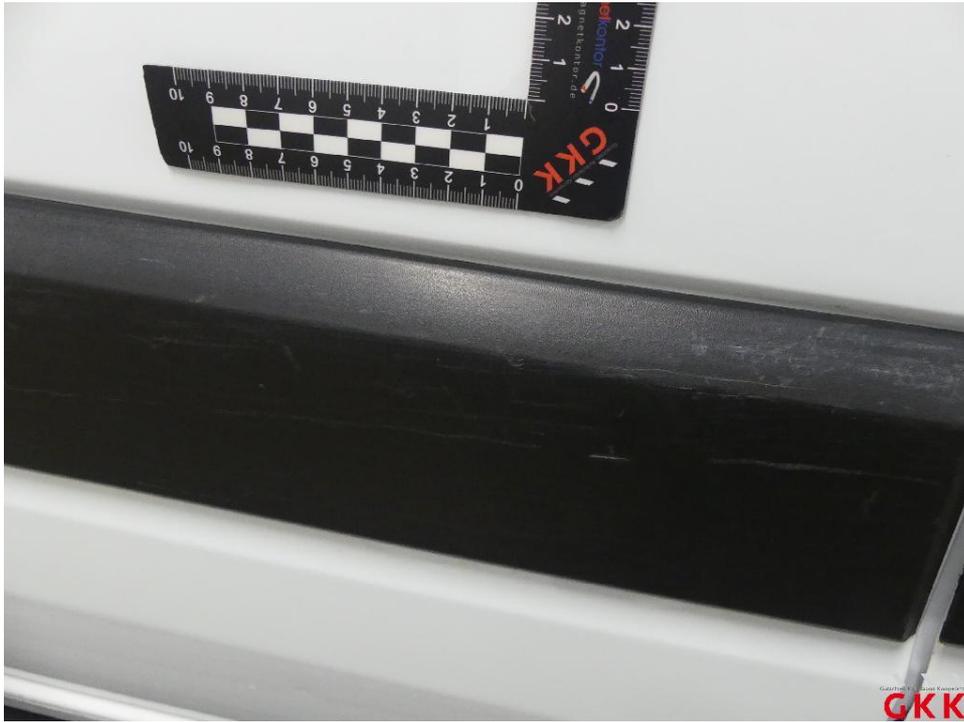
Bild 19 Schiebetür rechts, Leiste -unten-, verkratzt, ersetzen

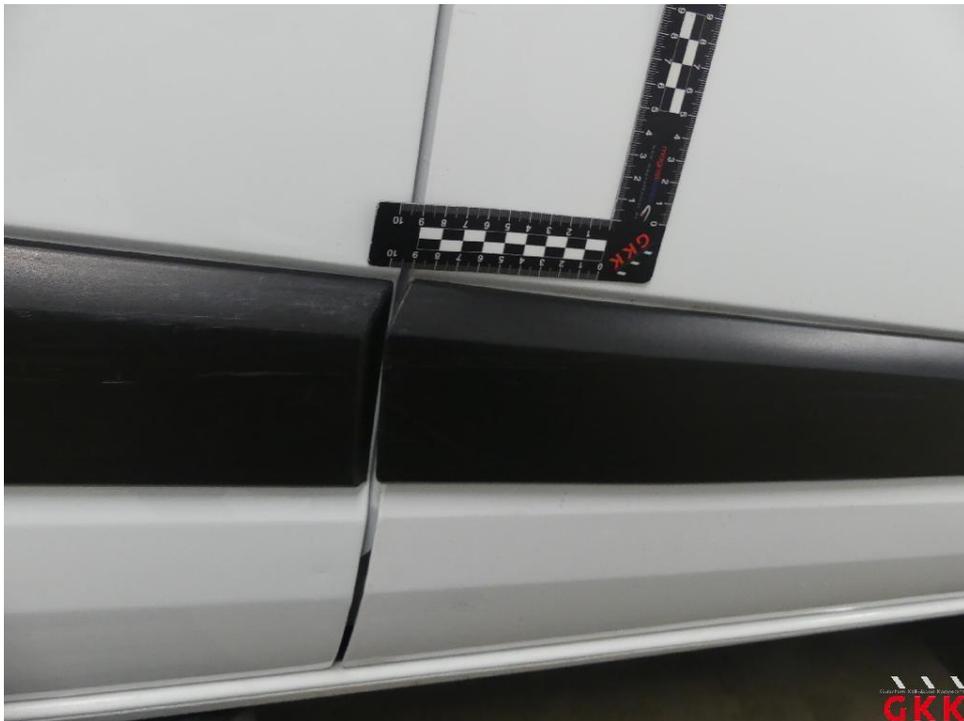
Bild 20 Tür vorne rechts, Leiste -unten-, verkratzt, ersetzen

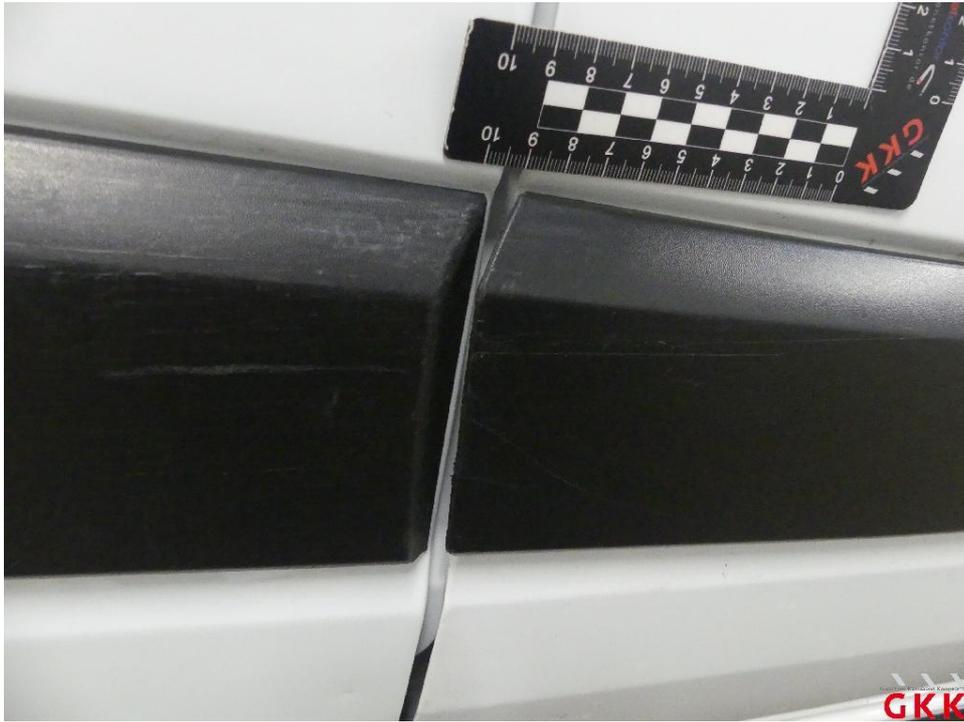
Bild 21 Tür vorne rechts, Leiste -unten-, verkratzt, ersetzen

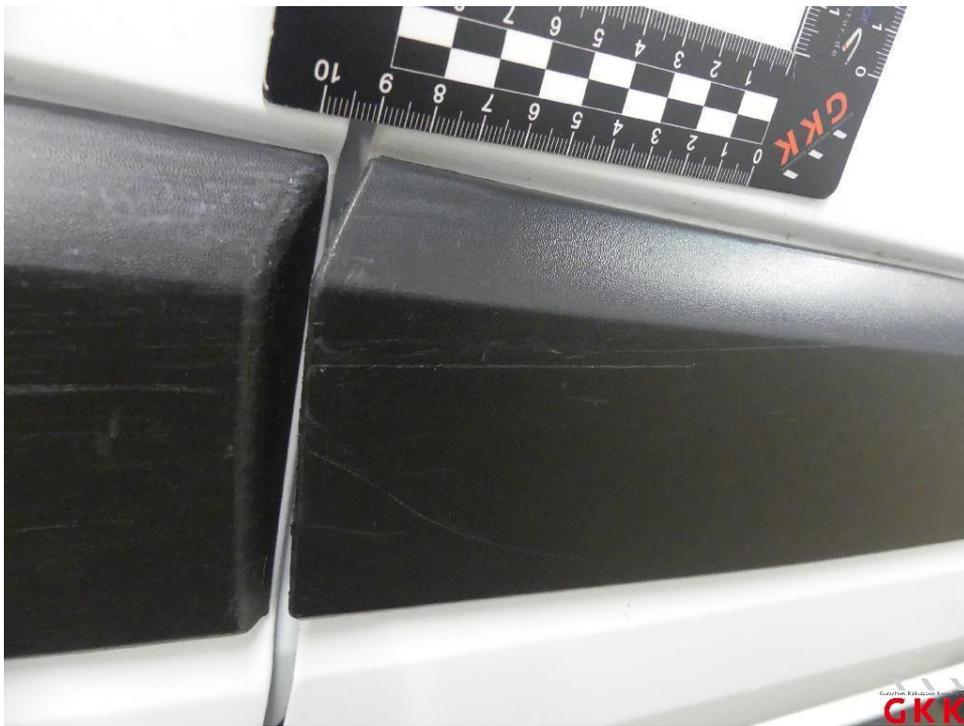
Bild 22 Tür vorne rechts, Leiste -unten-, verkratzt, ersetzen

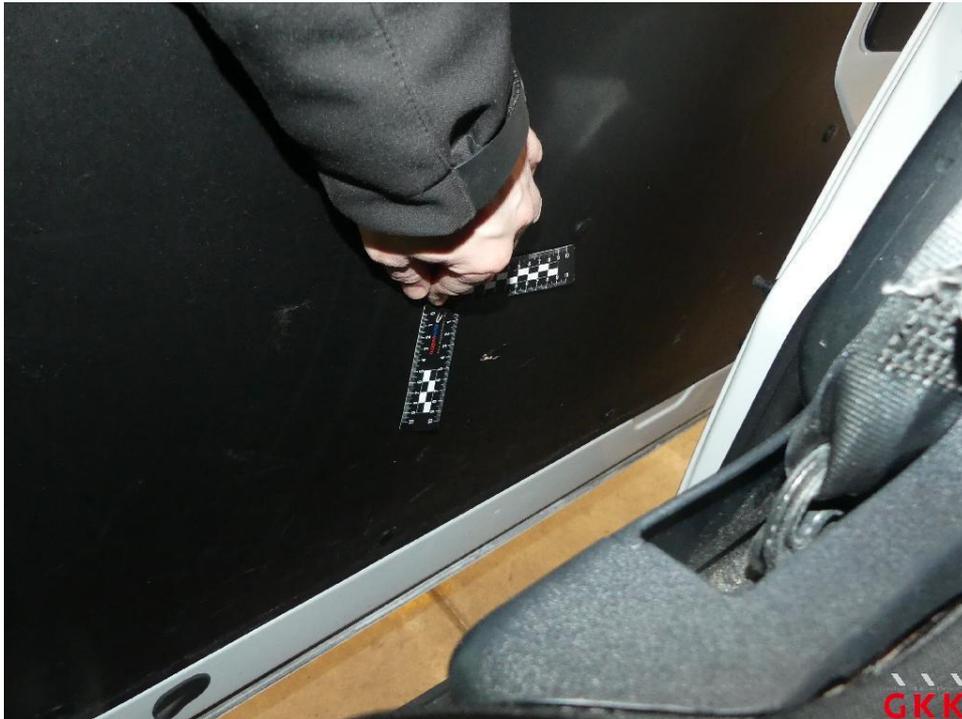
Wertbeeinflussende Faktoren		
Front (Angaben ohne MwSt.)	Reparaturkosten	MW
Motorhaube, bis 3 Dellen / Bauteil, Gebrauchsspur	0,00 €	0,00 €
Seite links (Angaben ohne MwSt.)	Reparaturkosten	MW
Spiegelgehäuse links Kappe -lackiert-, verkratzt, Gebrauchsspur	0,00 €	0,00 €
Tür vorne links Kante, verkratzt, Gebrauchsspur	0,00 €	0,00 €
Seite rechts (Angaben ohne MwSt.)	Reparaturkosten	MW
Tür vorne rechts, bis 3 Dellen / Bauteil, Gebrauchsspur	0,00 €	0,00 €
Tür vorne rechts Einstieg, verkratzt, Gebrauchsspur	0,00 €	0,00 €
Tür vorne rechts Leiste -unten-, verkratzt, ersetzen (Bild 20, Bild 21, Bild 22)	105,66 €	58,11 €
Tür vorne rechts Innenverkleidung -Abdeckung-, verkratzt, Gebrauchsspur	0,00 €	0,00 €
Schiebetür rechts Leiste -unten-, verkratzt, ersetzen (Bild 17, Bild 18, Bild 19)	107,65 €	59,21 €
Schiebetür rechts Innenverkleidung -Abdeckung-, beschädigt, ersetzen (Bild 23, Bild 24, Bild 25)	174,26 €	95,84 €

Bild 23 Schiebetür rechts, Innenverkleidung -Abdeckung-, beschädigt, ersetzen

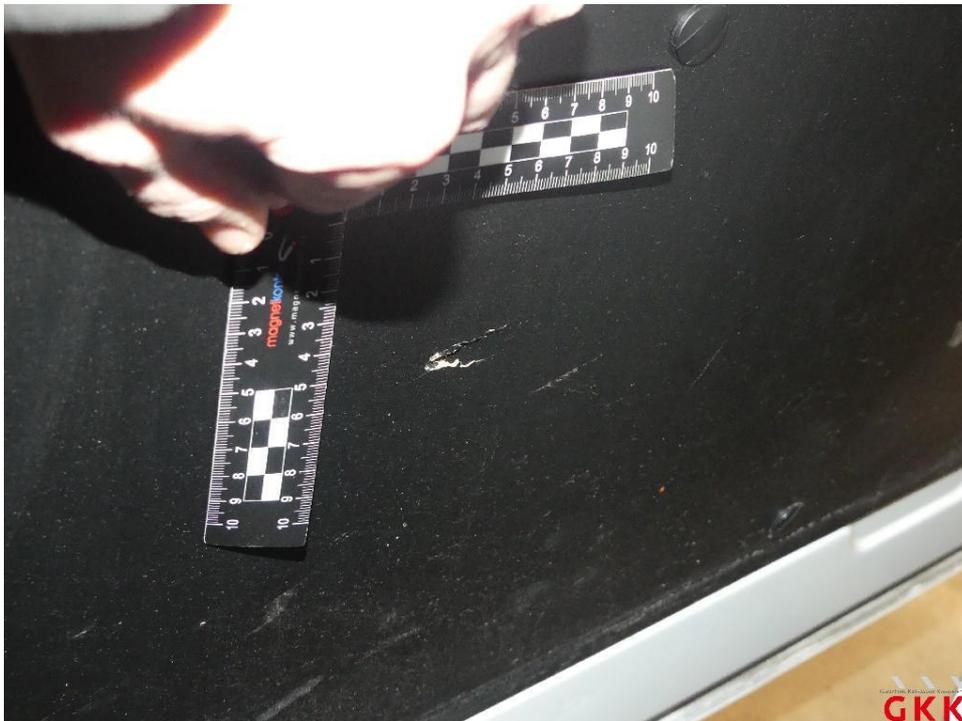
Bild 24 Schiebetür rechts, Innenverkleidung -Abdeckung-, beschädigt, ersetzen

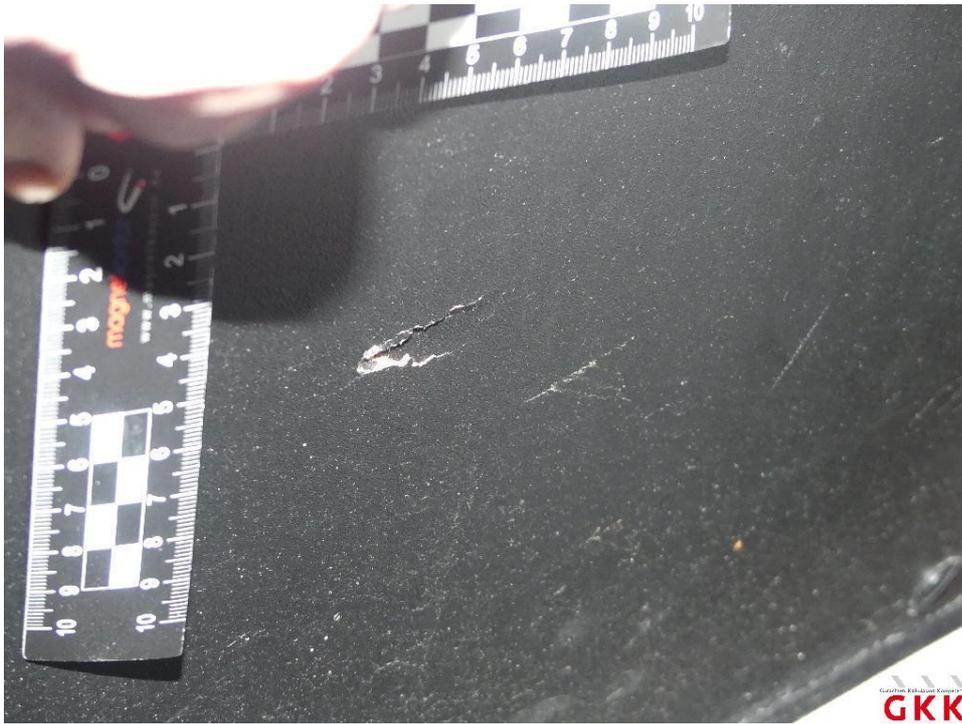
Bild 25 Schiebetür rechts, Innenverkleidung -Abdeckung-, beschädigt, ersetzen

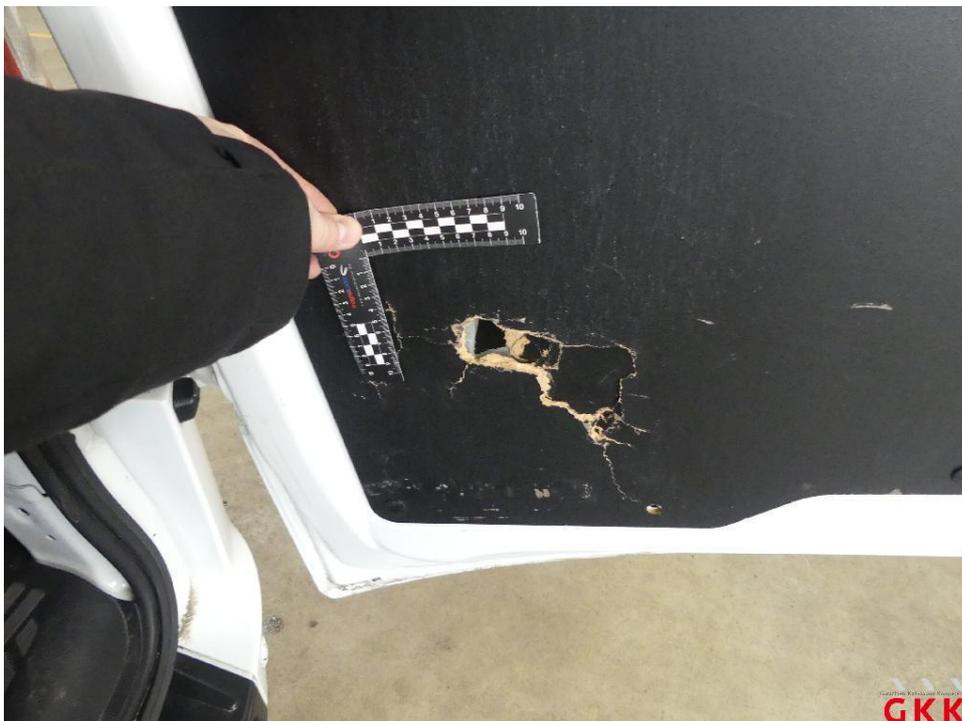
Heck (Angaben ohne MwSt.)	Reparaturkosten	MW
Hecktür rechts, bis 3 Dellen / Bauteil, Gebrauchsspur	0,00 €	0,00 €
Hecktür rechts Innenverkleidung -Abdeckung-, beschädigt, ersetzen (Bild 26, Bild 27)	151,59 €	83,37 €
Reifen, Felgen, Radkappen (Angaben ohne MwSt.)	Reparaturkosten	MW
Satz Sommerreifen, fehlt, ersetzen	775,33 €	775,33 €
Interieur (Angaben ohne MwSt.)	Reparaturkosten	MW
Armaturenbrett, verkratzt, Gebrauchsspur	0,00 €	0,00 €
Laderaum, verkratzt, Gebrauchsspur	0,00 €	0,00 €
Ohne Zuordnung (Angaben ohne MwSt.)	Reparaturkosten	MW
Motorraum Dämmmatte, beschädigt, ersetzen (Bild 14, Bild 15, Bild 16)	314,02 €	172,71 €
Frontscheibe, Steinschlag, Gebrauchsspur	0,00 €	0,00 €
Fahrzeug Front, Steinschlag, Gebrauchsspur	0,00 €	0,00 €

Bild 26 Hecktür rechts, Innenverkleidung -Abdeckung-, beschädigt, ersetzen

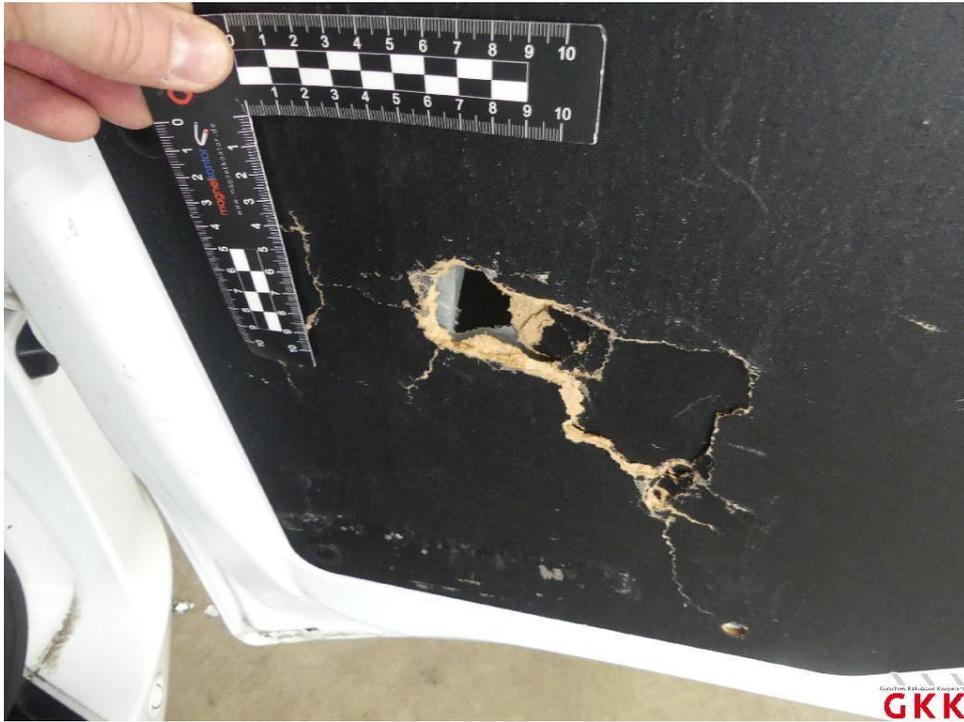
Bild 27 Hecktür rechts, Innenverkleidung -Abdeckung-, beschädigt, ersetzen
