## Zustandsbericht

<b>Kunde :</b>	<b>Allane SE HCBE</b>	<b>Amtl. Kennzeichen :</b>	<b>GT-HC 19E</b>
<b>Berichtsnummer :</b>	<b>000000824177-DE968</b>		
<b>Referenznummer:</b>	<b>30875872</b>

#### Hyundai Ioniq (2016->) Style Plug-In Hybrid

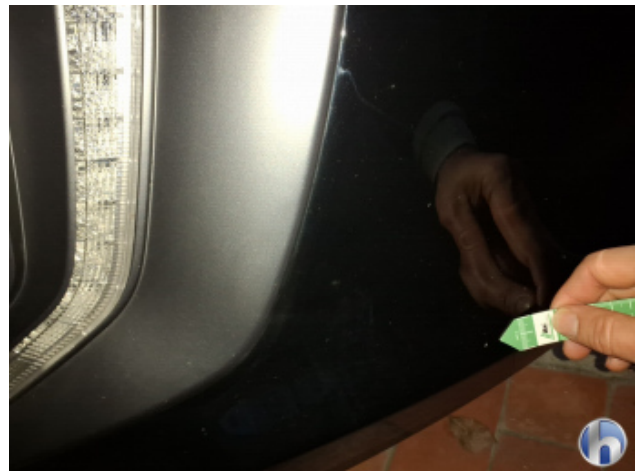
1. Stoßfänger Vorne  
Gebrauchsspuren - Ohne Reparatur

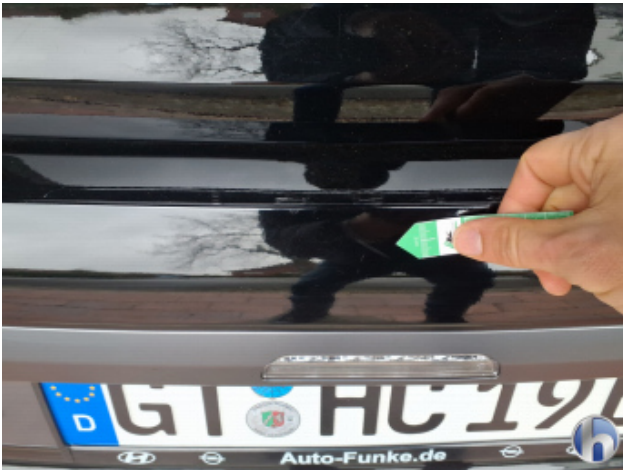
2. Stoßfänger Hinten  
Kratzer - Smart Repair

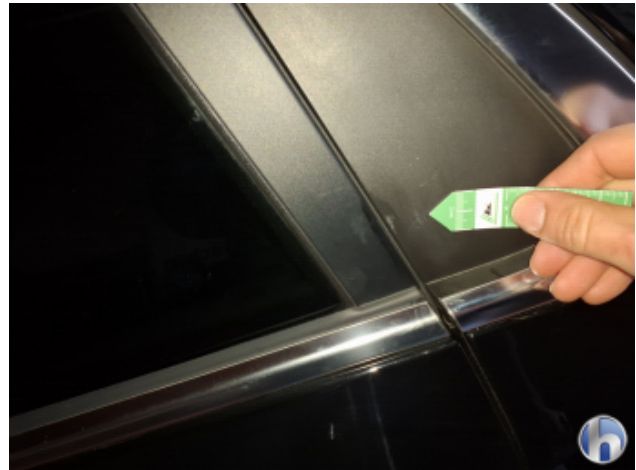
3. C-Säule Hinten - Links  
Gebrauchsspuren - Ohne Reparatur

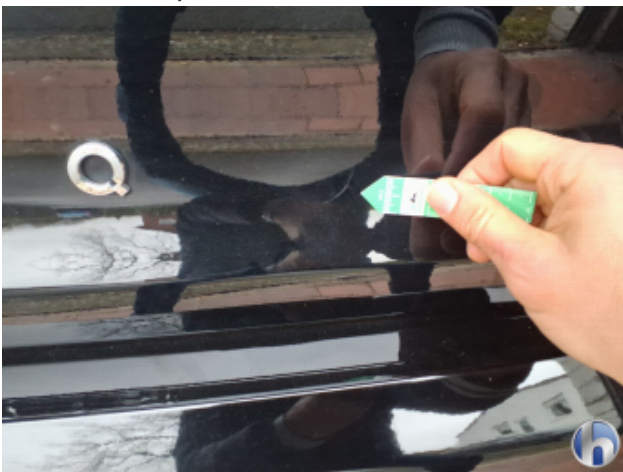
4. Heckklappenverkleidung  
Kratzer - Smart Repair

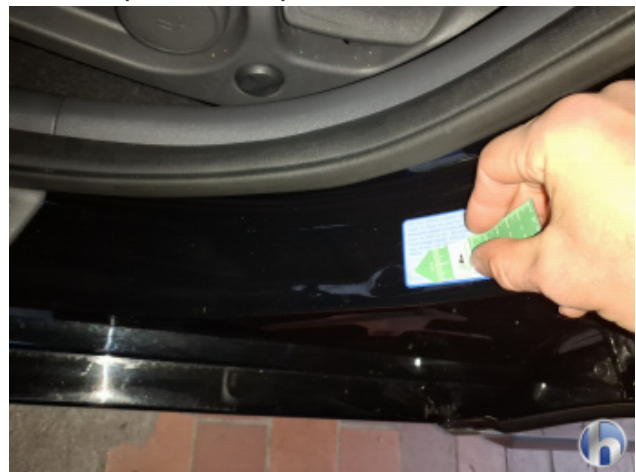
5. Türeinstieg lo.vo.  
Beschädigt - Smart Repair

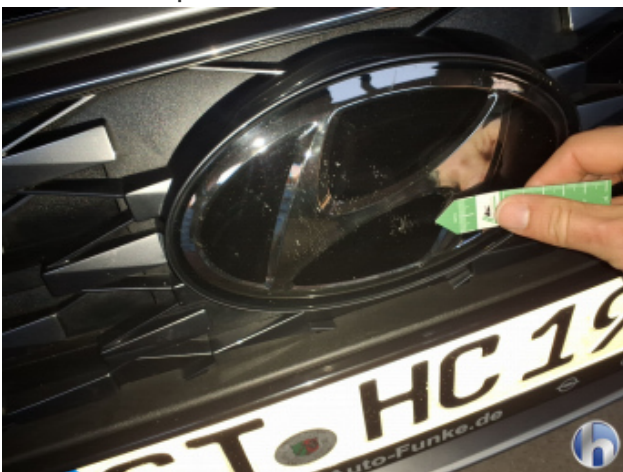
6. Emblem mit Fahraissist.  
Gebrauchsspuren - Ohne Reparatur
