GKK Gutachten GmbH

Wertgutachten

Fahrzeugident.-Nr.	WF01XXTTG1MU15716		
Fahrzeugart	PKW - Mehrzweckfahrzeug	Farbton / Lackart	Frost-Weiß / Uni
Hersteller	Ford	Nächste HU	keine Angabe
Typ / Verkaufsbez.	Transit Custom 2.0 TDCi 320 L1 Trend	Laufleistung abgelesen	99.974 km
Erstzulassung	16.03.2021	Emissionsklasse	Unbekannt
Getriebe / Gänge	Manuell / 6	Sitzplätze / Türen	9 / 5
Achsen / angetrieben	2 / 1	Anzahl Besitzer	unbekannt
Motorart	Reihenmotor / Diesel	Hubraum / Nennleistung	1.995 ccm / 77 KW
Antriebsart	Frontantrieb

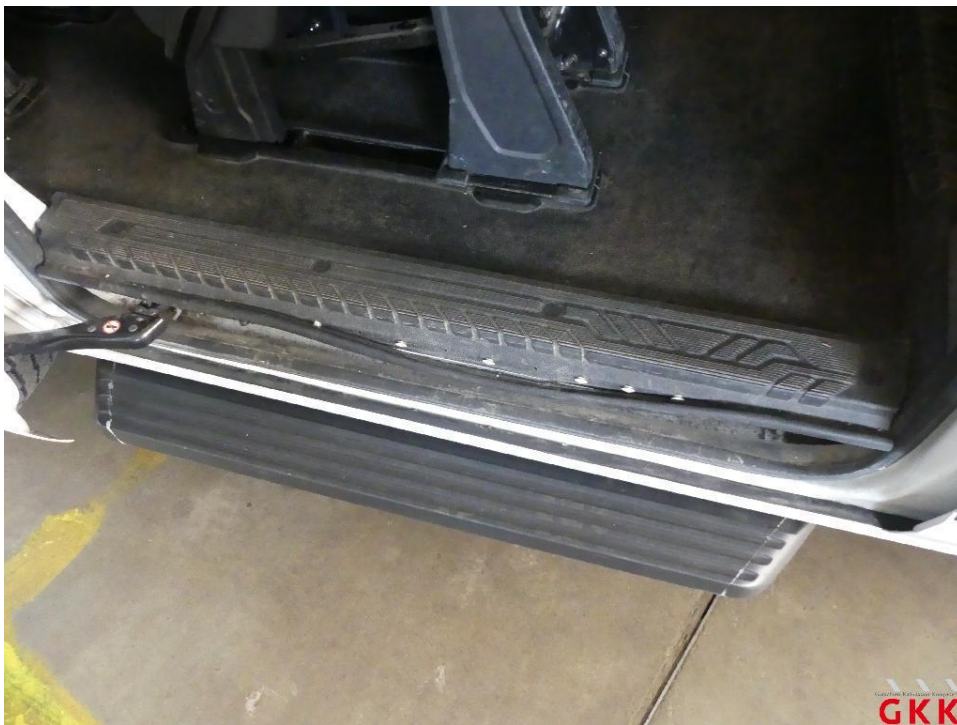
Wertbeeinflussende Faktoren		
Seite links (Angaben ohne MwSt.)	Reparaturkosten	MW
Tür vorne links, verkratzt, Gebrauchsspur	0,00 €	0,00 €
Seite rechts (Angaben ohne MwSt.)	Reparaturkosten	MW
Schiebetür rechts Dichtung -Einstieg-, lose, ersetzen (Bild 14, Bild 15)	161,16 €	96,70 €
Schiebetür rechts Dichtung -Einstieg-, lose, ersetzen (Bild 16, Bild 17)	161,16 €	96,70 €
Heck (Angaben ohne MwSt.)	Reparaturkosten	MW
Stoßfänger hinten Verkleidung -unlackiert-, verkratzt, Gebrauchsspur	0,00 €	0,00 €
Hecktür rechts Innenverkleidung, lose, instand setzen (Bild 18, Bild 19)	79,76 €	79,76 €
Reifen, Felgen, Radkappen (Angaben ohne MwSt.)	Reparaturkosten	MW
Satz Sommerreifen, fehlt, ersetzen	775,33 €	775,33 €
Ohne Zuordnung (Angaben ohne MwSt.)	Reparaturkosten	MW
HU (Hauptunters.) PKW / Transporter, kein gültiger Nachweis vorhanden, durchführen	121,85 €	121,85 €
Frontscheibe, Steinschlag, Gebrauchsspur	0,00 €	0,00 €

Bild 14 Schiebetür rechts, Dichtung -Einstieg-, lose, ersetzen

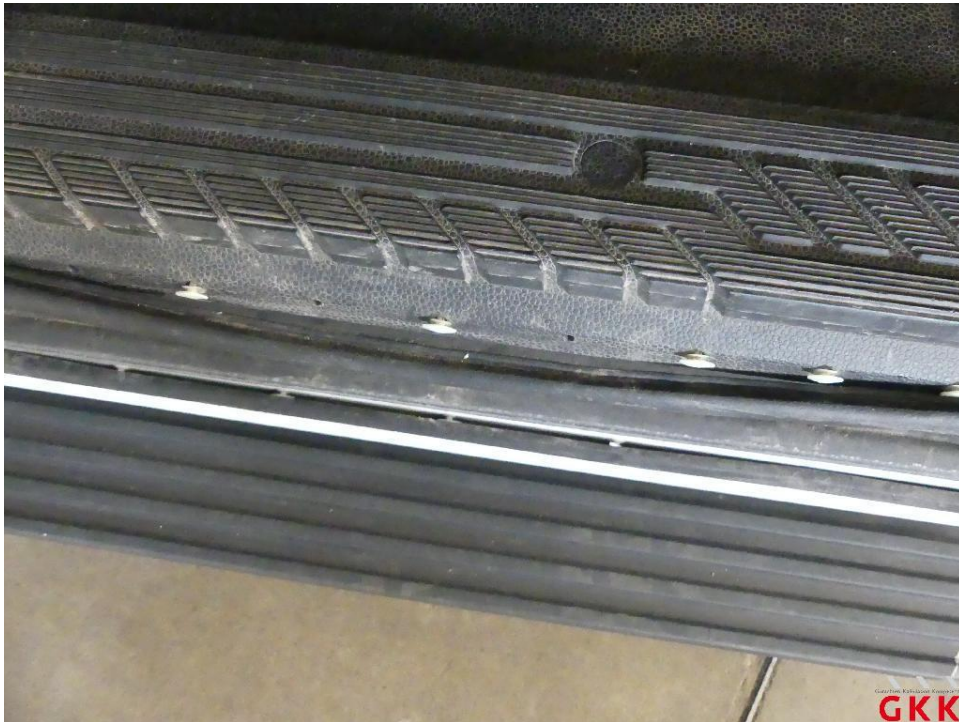
Bild 15 Schiebetür rechts, Dichtung -Einstieg-, lose, ersetzen

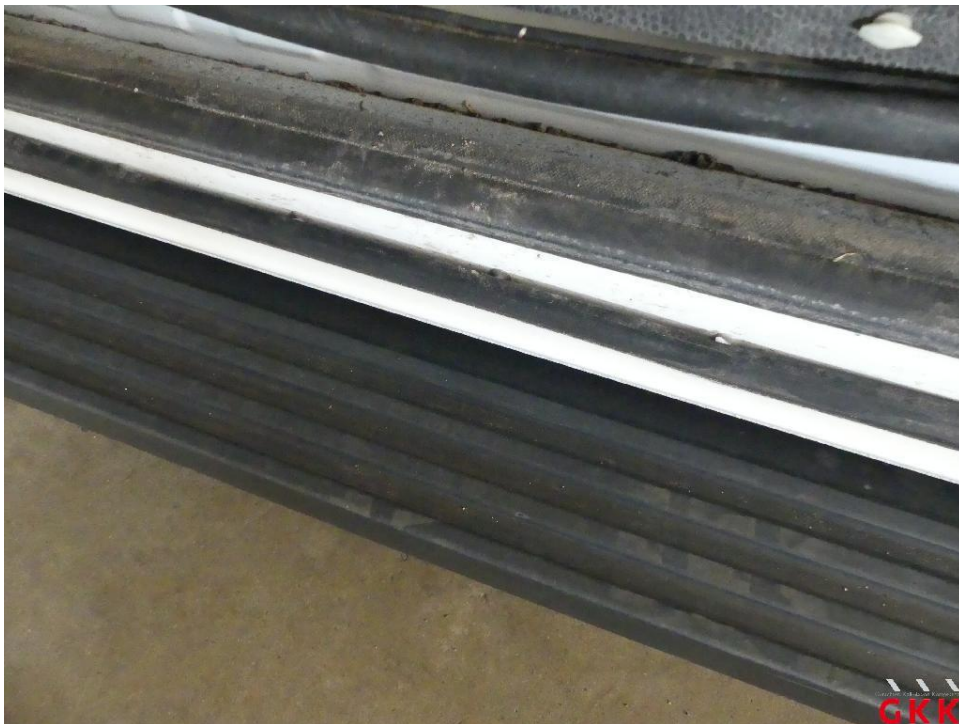
Bild 16 Schiebetür rechts, Dichtung -Einstieg-, lose, ersetzen

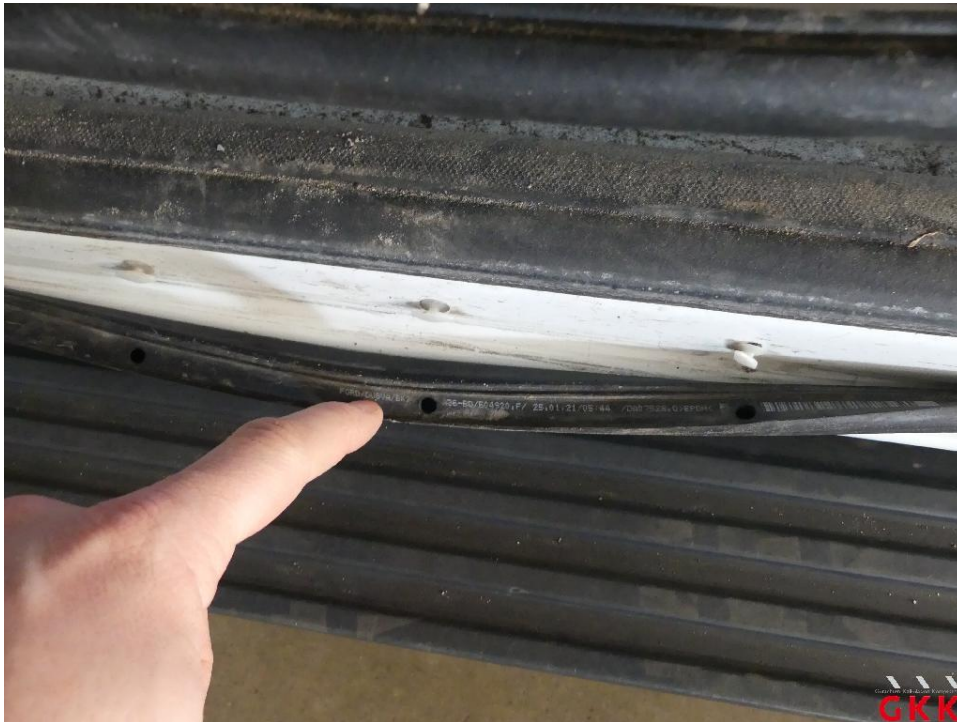
Bild 17 Schiebetür rechts, Dichtung -Einstieg-, lose, ersetzen

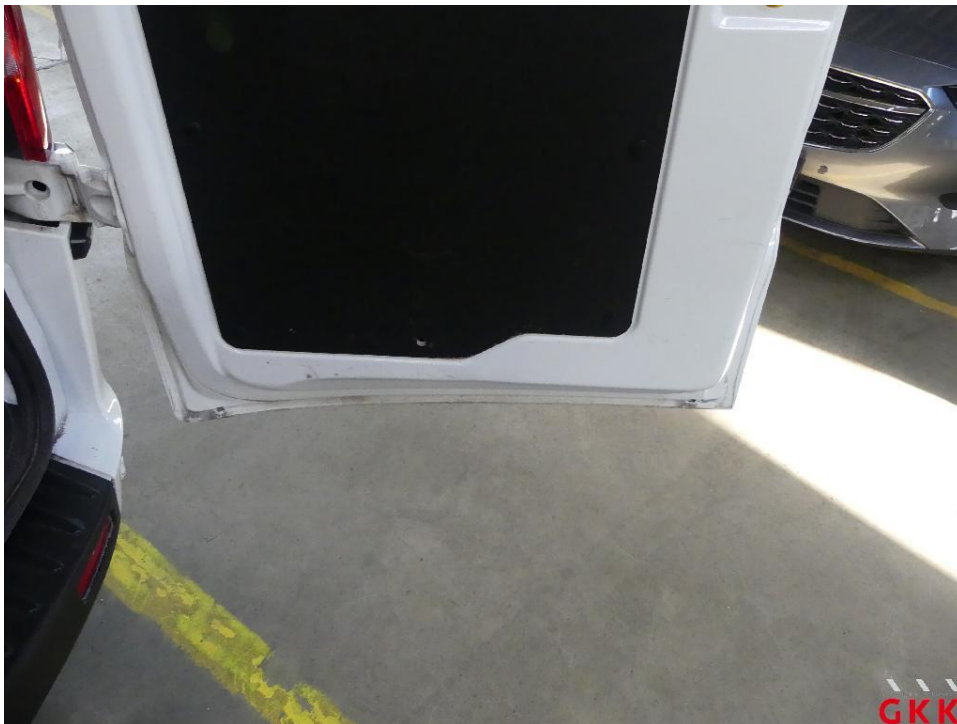
Bild 18 Hecktür rechts, Innenverkleidung, lose, instand setzen

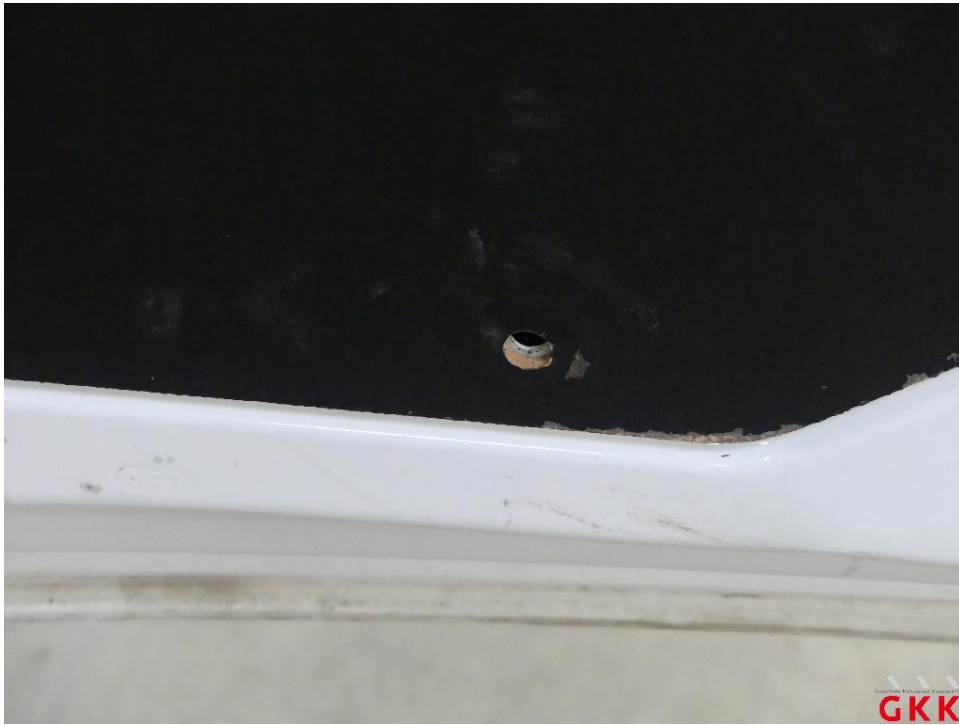
Bild 19 Hecktür rechts, Innenverkleidung, lose, instand setzen
