## Wertgutachten

<b>Ihr Auftrag vom</b>	20.02.2025 durch Raiffeisen-Impuls Fuhrparkmanagement GmbH & Co. KG
<b>Besichtigungsort</b>	36272 Niederaula, Industriestraße 11
<b>Besichtigungsdatum</b>	24.02.2025
<b>Referenznummern</b>	0002060163

<b>Fahrzeugident.-Nr.</b>	<b>VF7SXHMRVMT660749</b>		
<b>Fahrzeugart</b>	PKW - Schräghecklimousine	<b>Farbton / Lackart</b>	Weiß / Uni
<b>Hersteller</b>	Citroen	<b>Nächste HU</b>	12/2026
<b>Typ / Verkaufsbez.</b>	C3 1.2 Pure Tech Feel	<b>Laufleistung abgelesen</b>	46.074 km
<b>Erstzulassung</b>	07.12.2021	<b>Emissionsklasse</b>	Euro 6d
<b>Getriebe / Gänge</b>	Manuell / 5	<b>Sitzplätze / Türen</b>	5 / 5
<b>Achsen / angetrieben</b>	2 / 1	<b>Anzahl Besitzer</b>	unbekannt
<b>Motorart</b>	Reihenmotor / Benzin	<b>Hubraum / Nennleistung</b>	1.199 ccm / 61 KW
<b>Antriebsart</b>	Frontantrieb

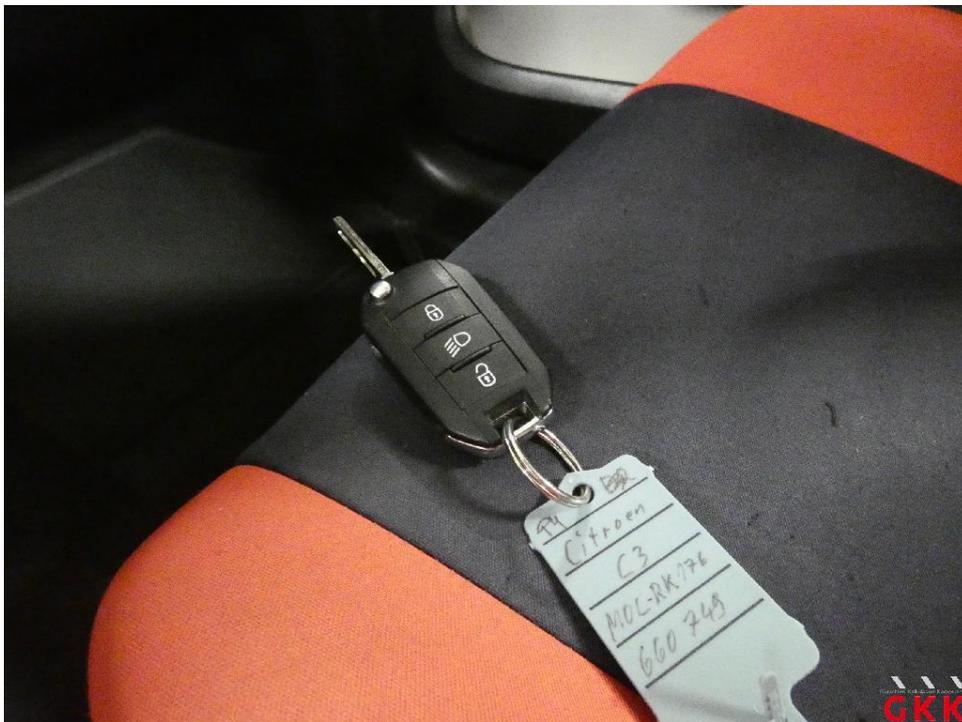
Bild 14 Hauptschlüssel, mit Fernbedienung, fehlt, ersetzen

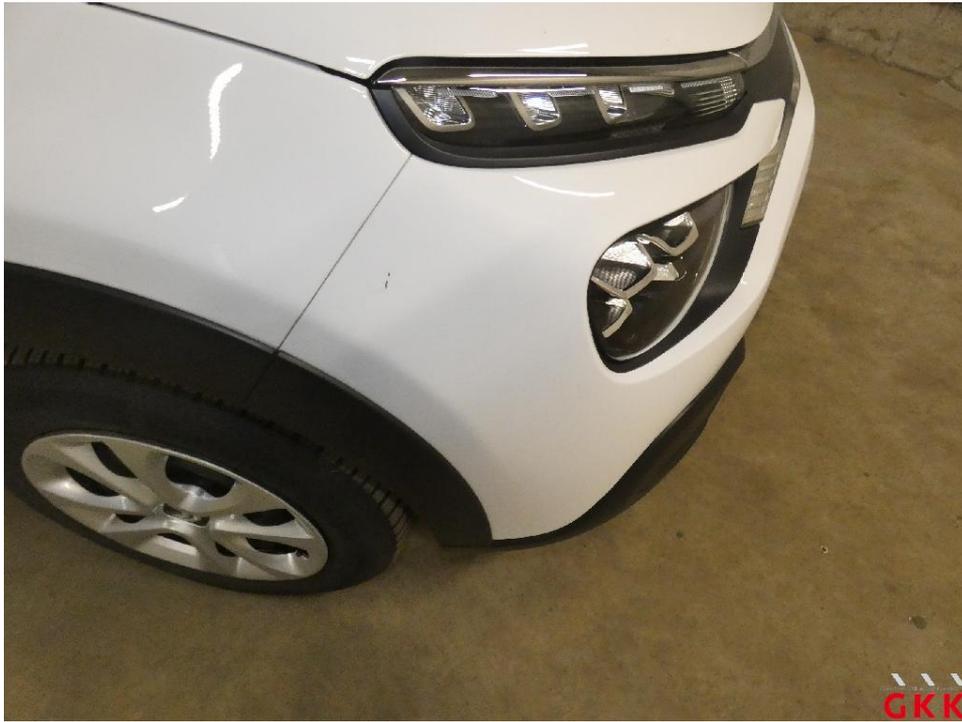
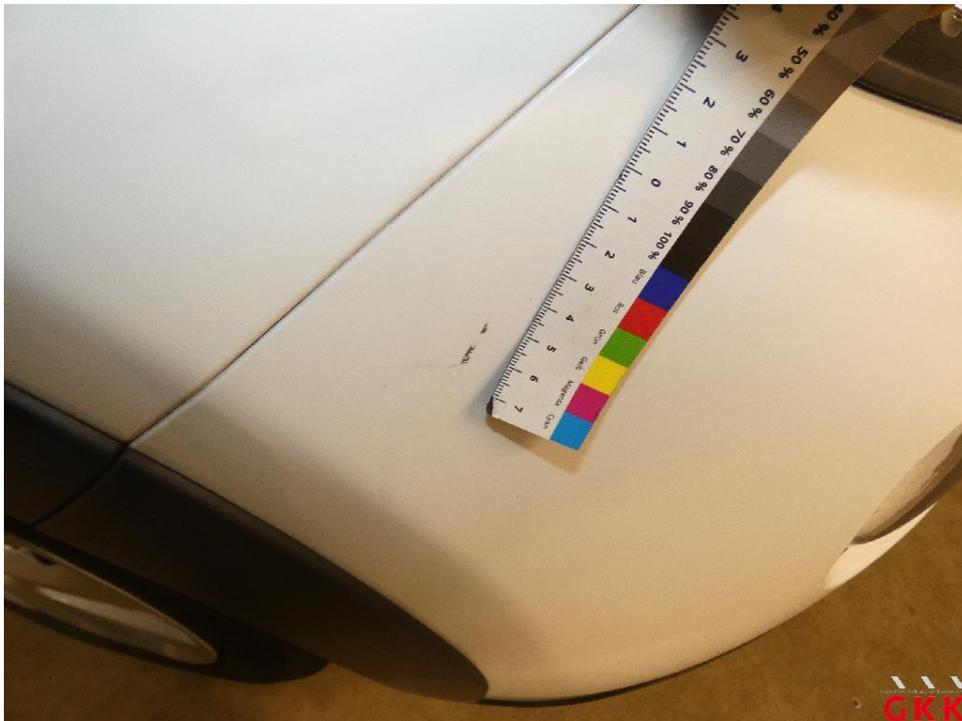
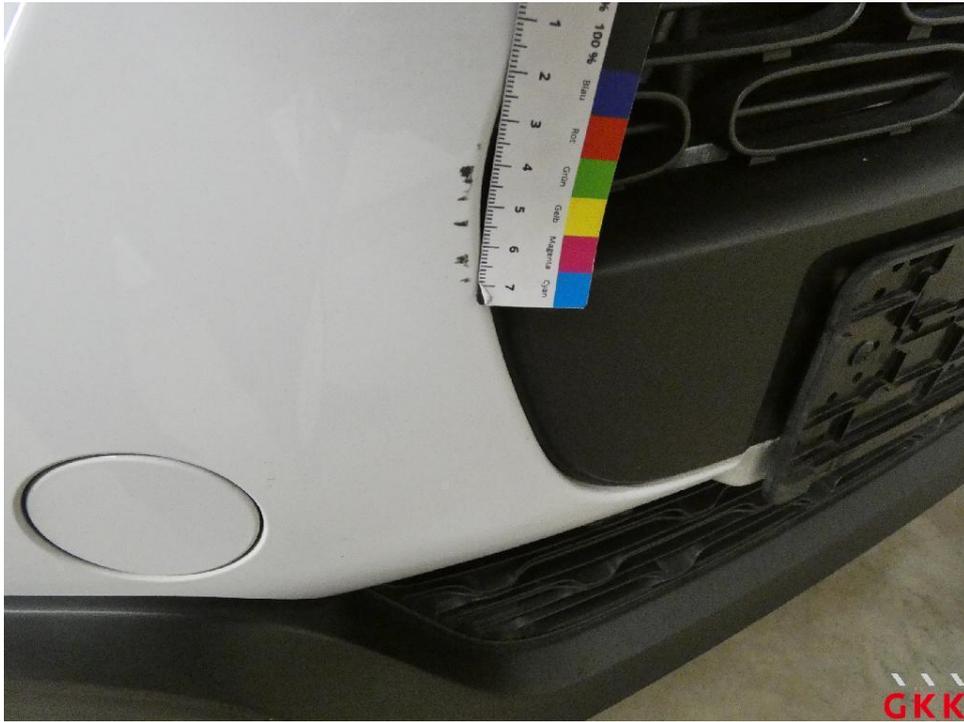
Bild 15 Stoßfänger vorne, Verkleidung oberhalb -lackiert-, verkratzt, lackieren

Bild 16 Stoßfänger vorne, Verkleidung oberhalb -lackiert-, verkratzt, lackieren

Bild 17 Stoßfänger vorne, Verkleidung oberhalb -lackiert-, verkratzt, lackieren

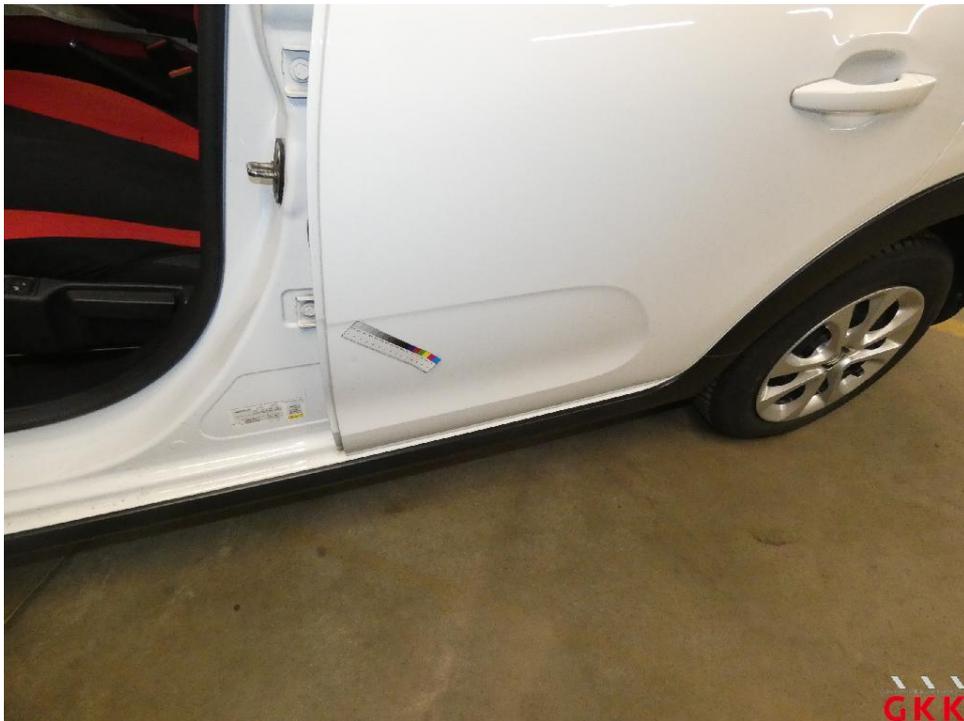
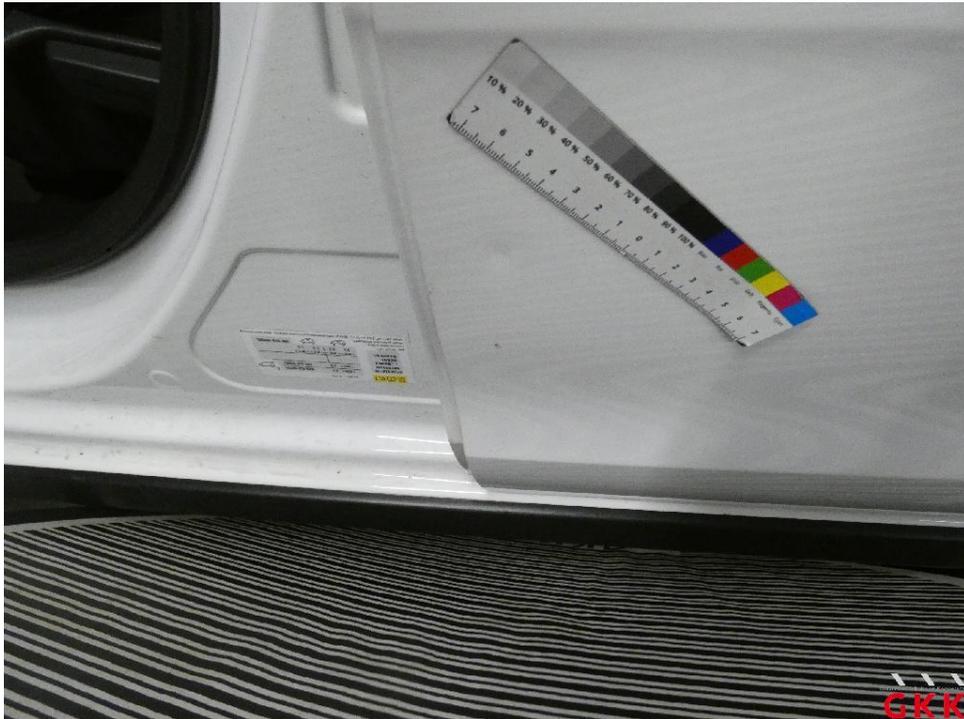
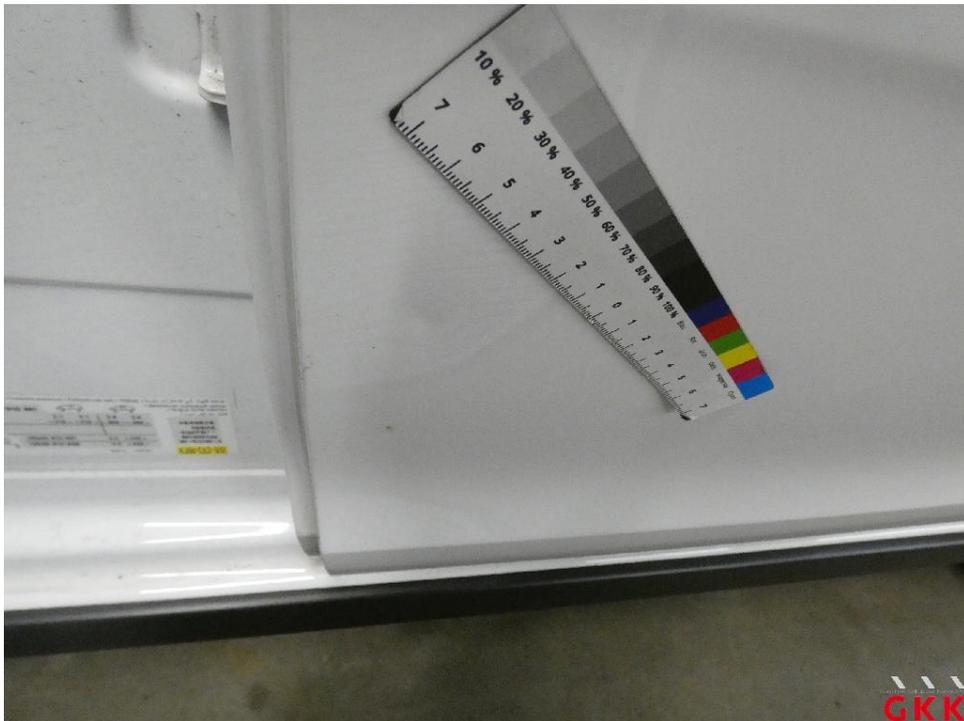
Bild 18 Tür hinten links, beschädigt, instand setzen - lackieren

Bild 19 Tür hinten links, beschädigt, instand setzen - lackieren

Bild 20 Tür hinten links, beschädigt, instand setzen - lackieren

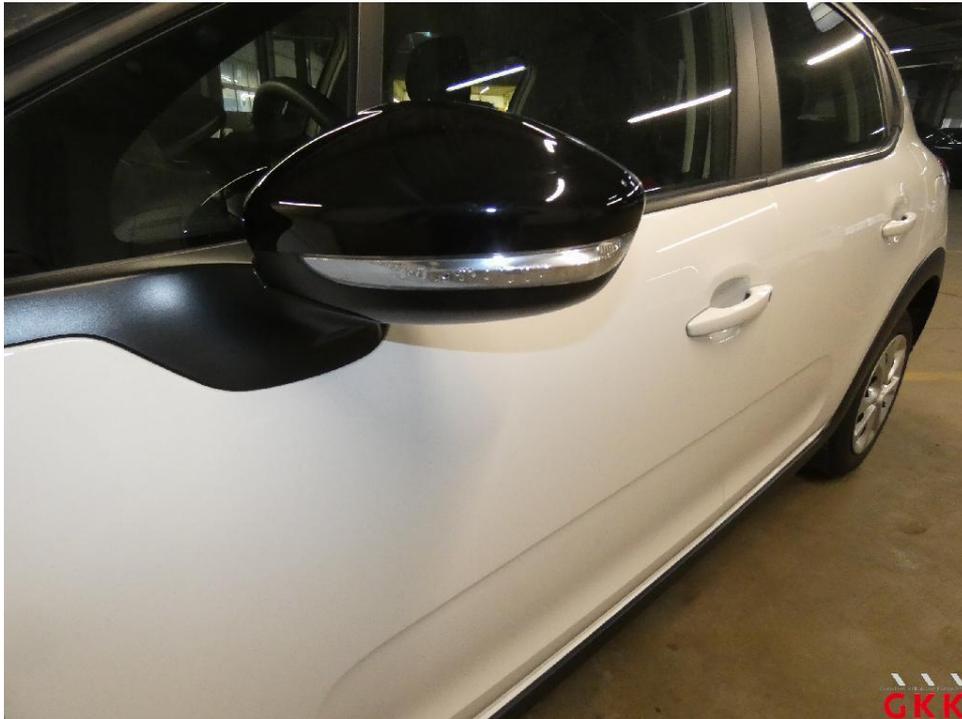
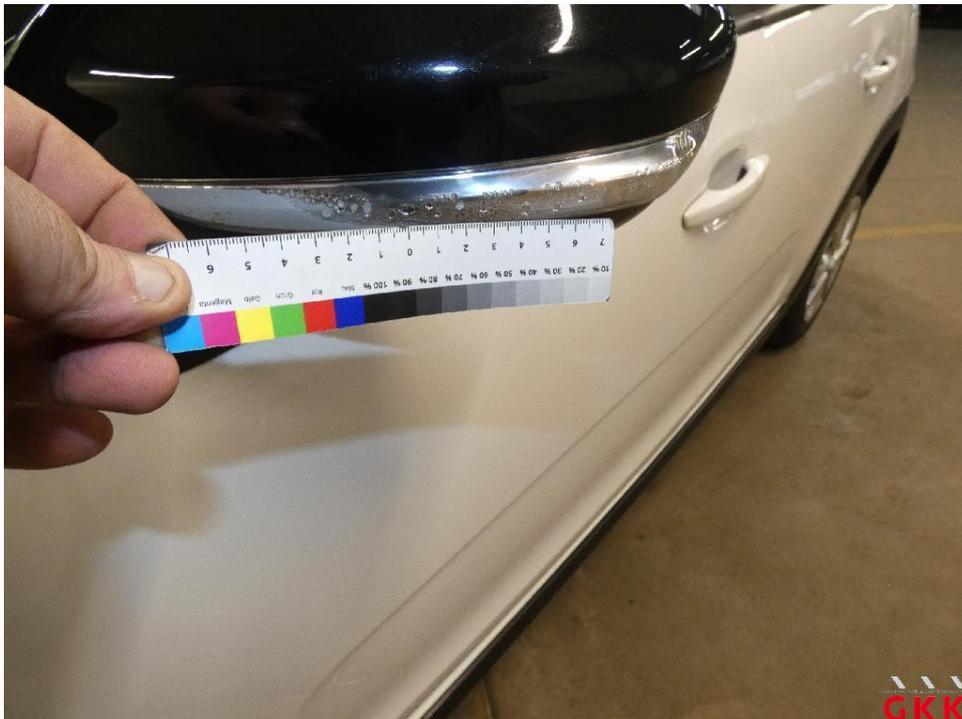
Bild 21 Spiegelgehäuse links, Blinker, undicht, ersetzen

Bild 22 Spiegelgehäuse links, Blinker, undicht, ersetzen

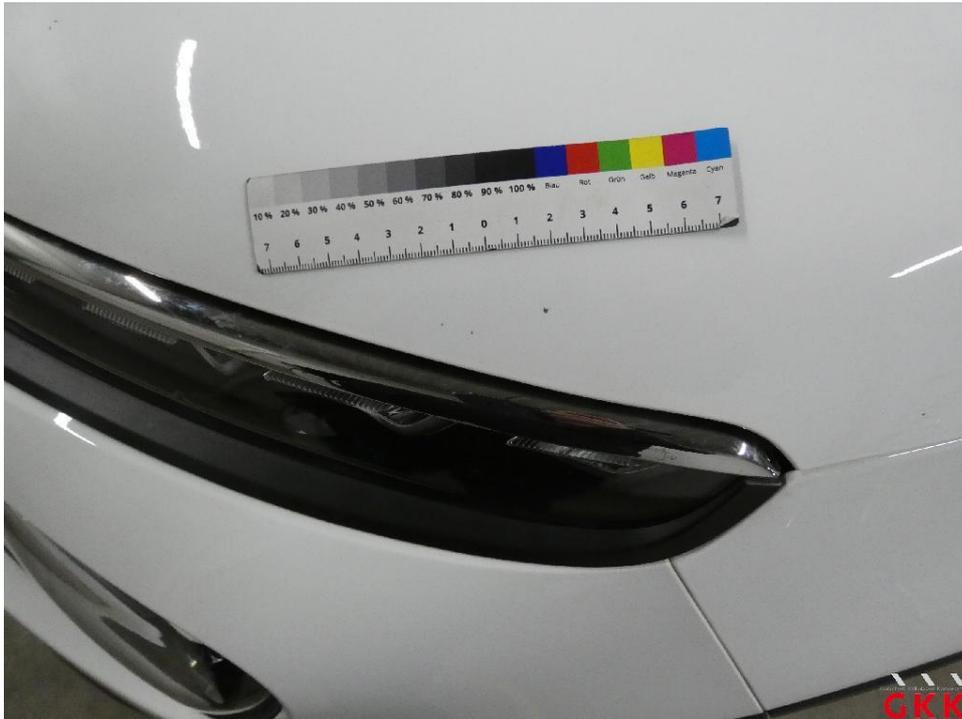
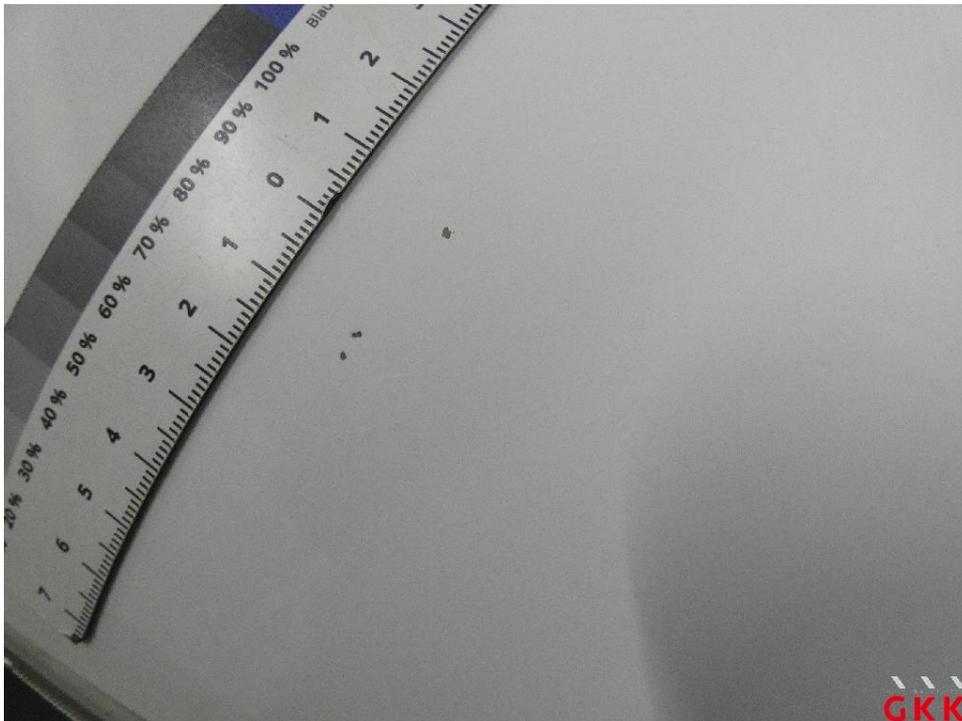
Bild 23 Motorhaube, Steinschlag, auslegen, schleifen, polieren

Bild 24 Motorhaube, Steinschlag, auslegen, schleifen, polieren
