Zustandsbericht

Kunde :	Allane SE HCBE	Amtl. Kennzeichen :	OA-OO 74
Berichtsnummer :	0000000816730-DE968		
Referenznummer:	30861112

Hyundai Ioniq 5 (05.2021->) Uniq Elektro 4WD

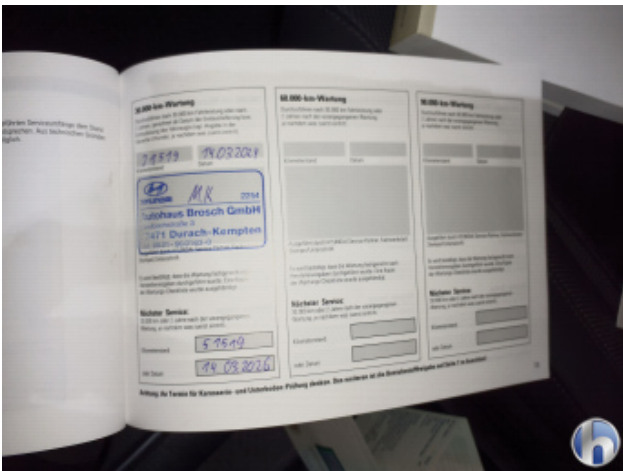
Serviceheft/Nachweis

Klimaanlage:	Die Klimaanlage konnte bei der Besichtigung nur eingeschränkt geprüft werden.
Lichtanlage:	Die Lichtanlage konnte zum Besichtigungszeitpunkt nur eingeschränkt geprüft werden.
Sonnendach/ Verdeck:	Nicht vorhanden
Sitzheizung:	In Ordnung
Bremsanlage:	Die Bremsanlage wurde durch eine Inaugenscheinnahme geprüft.
Motorlauf:	Die Überprüfung des Motorlaufs war nur eingeschränkt möglich. Dabei wurden keine akustischen bzw. visuellen Auffälligkeiten festgestellt.
Hinweis:	*Serviceintervall nach Herstellervorgaben überzogen (24 Monate / 30.000 km) Wertminderung sowie Verlust der Herstellergarantie und jeglicher Kulanz.

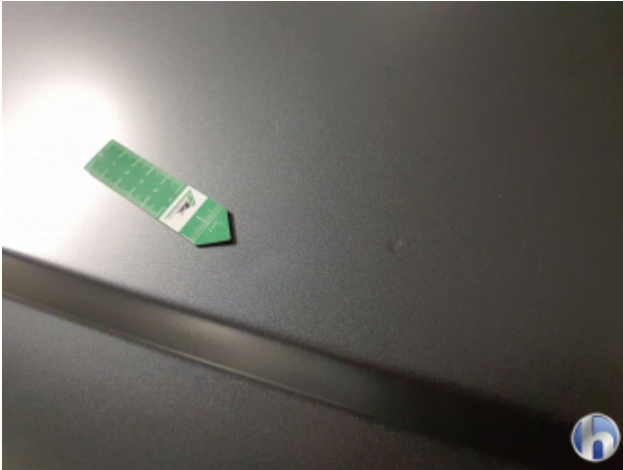
1. Motorhaube
Gebrauchsspuren - Ohne Reparatur

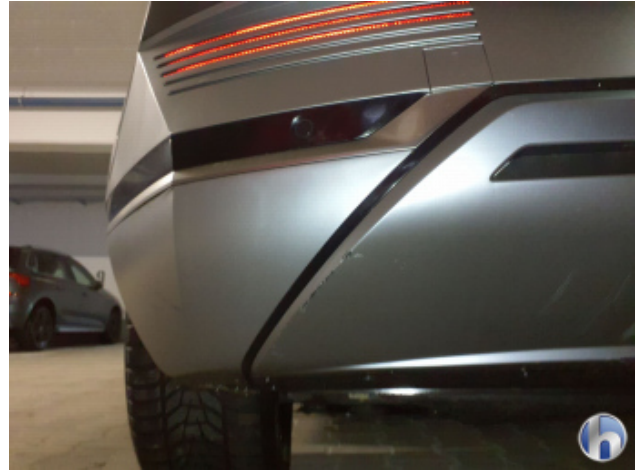
2. Stoßfänger Hinten
Kratzer - Lackieren

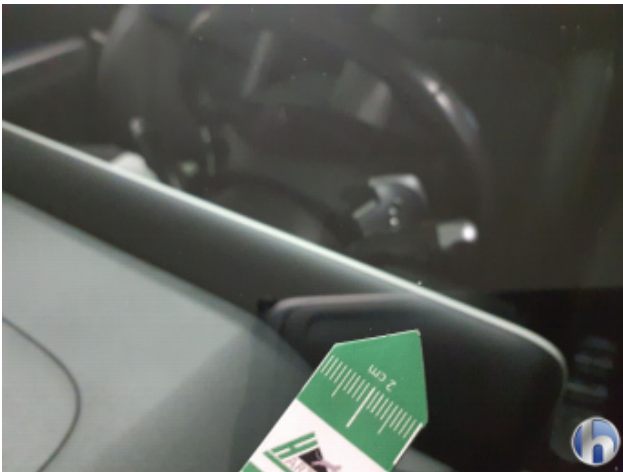
3. Windschutzscheibe
Gebrauchsspuren - Ohne Reparatur

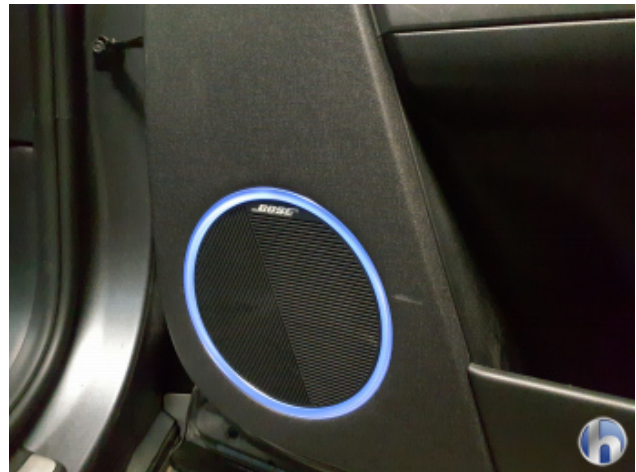
4. Armaturenbrett
Verschmutzt - Reinigen

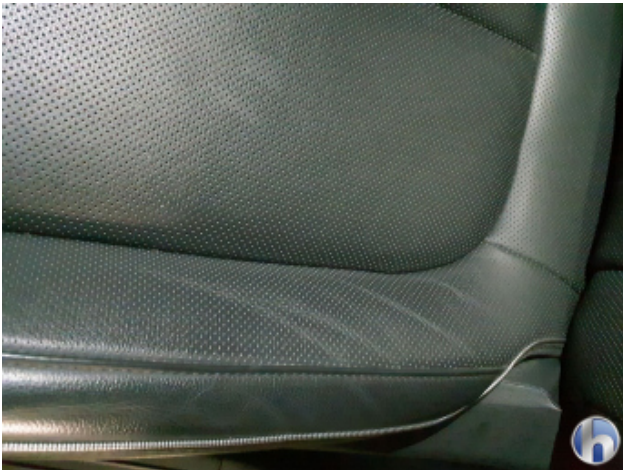
5. Sitz Innenraum links vorne
Gebrauchsspuren - Ohne Reparatur
