## Wertgutachten

**Fahrzeugident.-Nr.** WF01XXTTG1MU06291

<b>Fahrzeugart</b>	Transporter - Kombi	<b>Farbton / Lackart</b>	Frost-Weiß / Uni
<b>Hersteller</b>	Ford	<b>Nächste HU</b>	03/2025
<b>Typ / Verkaufsbez.</b>	Transit/Tourneo Custom Kombi 2.0 TDCI Trend	<b>Laufleistung abgelesen</b>	85.986 km
<b>Erstzulassung</b>	16.03.2021	<b>Emissionsklasse</b>	keine Angabe
<b>Getriebe / Gänge</b>	Manuell / 6	<b>Sitzplätze / Türen</b>	9 / 5
<b>Achsen / angetrieben</b>	2 / 1	<b>Anzahl Besitzer</b>	keine Angabe
<b>Motorart</b>	Reihenmotor / Diesel	<b>Hubraum / Nennleistung</b>	1.995 ccm / 77 KW
<b>Antriebsart</b>	Frontantrieb

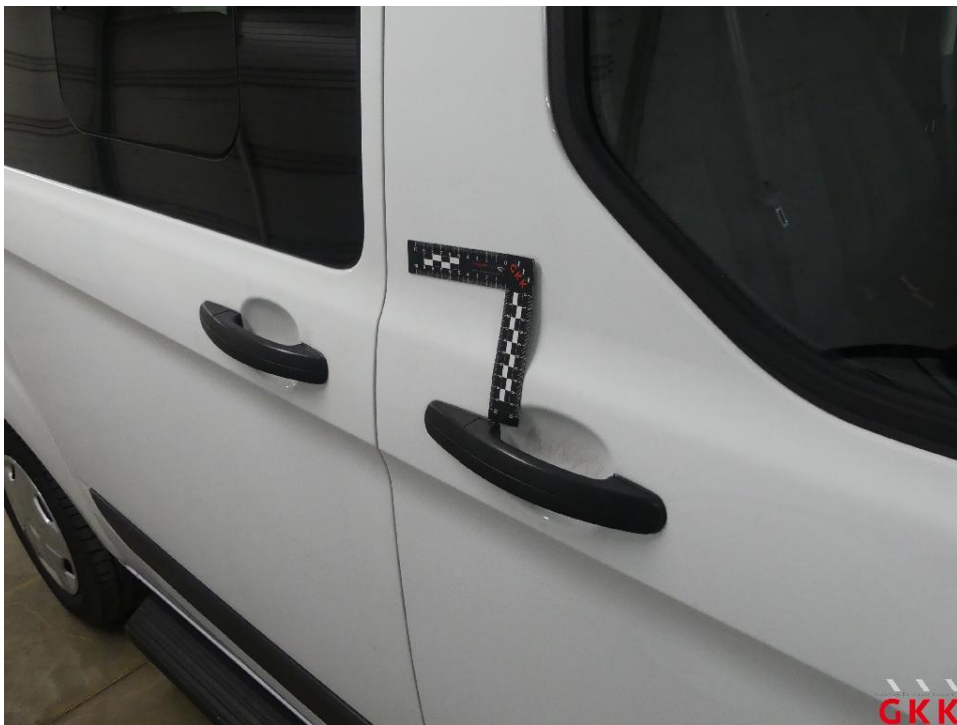
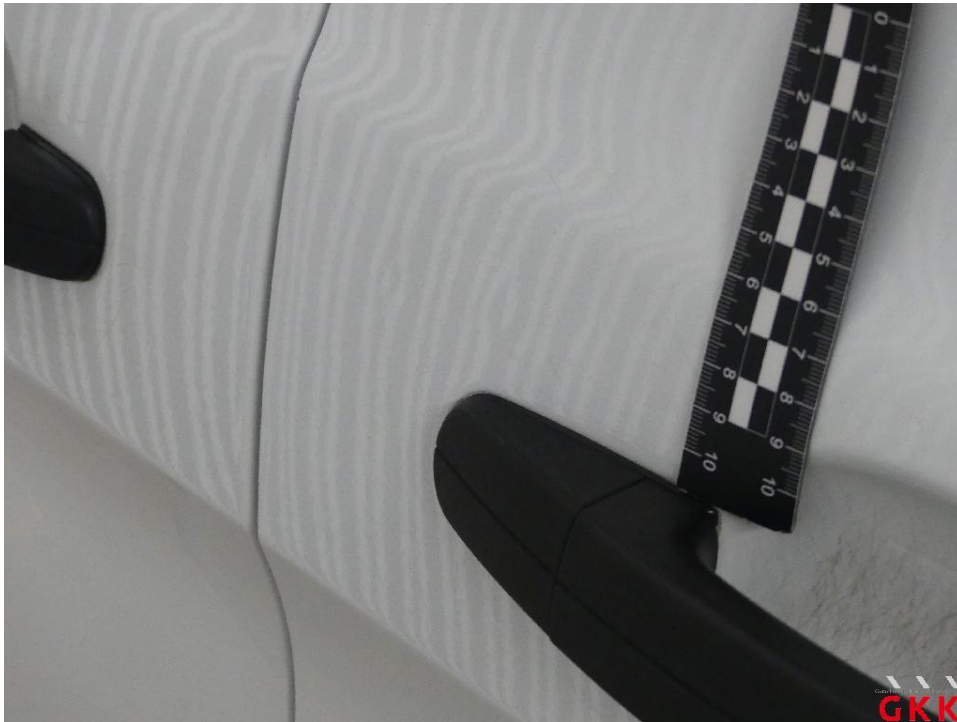
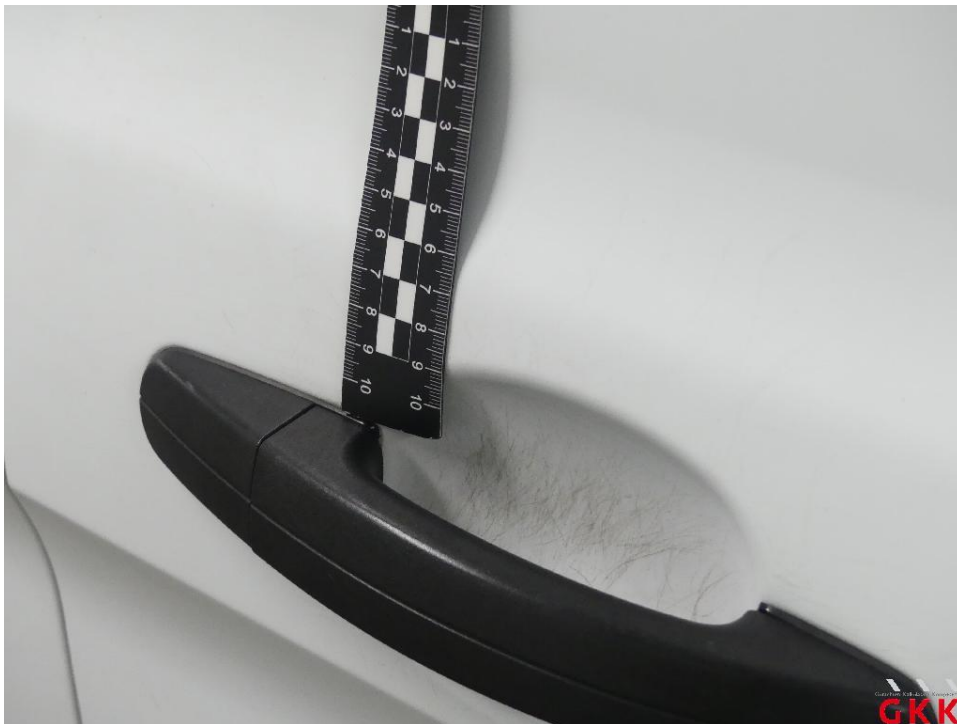
<b>Ohne Zuordnung</b> (Angaben ohne MwSt.)	Reparaturkosten	MW
Frontscheibe, Steinschlag, Gebrauchsspur	0,00 €	0,00 €
Fahrzeug Front, Steinschlag, Gebrauchsspur	0,00 €	0,00 €
Tür vorne rechts / oberhalb, beschädigt, Smartrepair (Bild 14, Bild 15, Bild 16)	150,00 €	150,00 €

Bild 14 Tür vorne rechts / oberhalb, beschädigt, Smartrepair

Bild 15 Tür vorne rechts / oberhalb, beschädigt, Smartrepair

Bild 16 Tür vorne rechts / oberhalb, beschädigt, Smartrepair

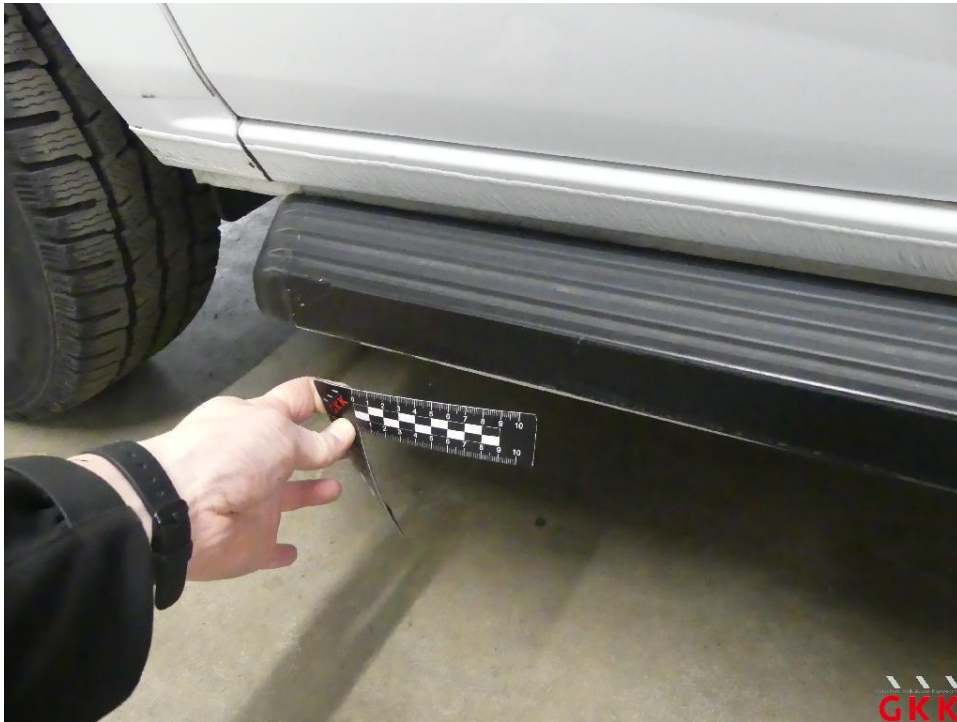
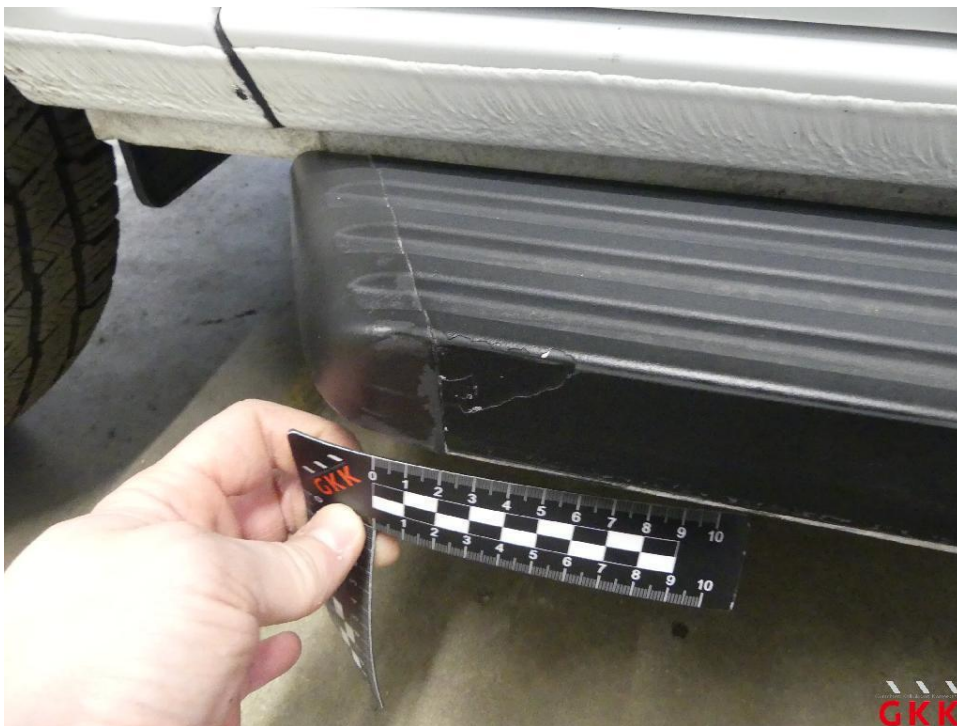
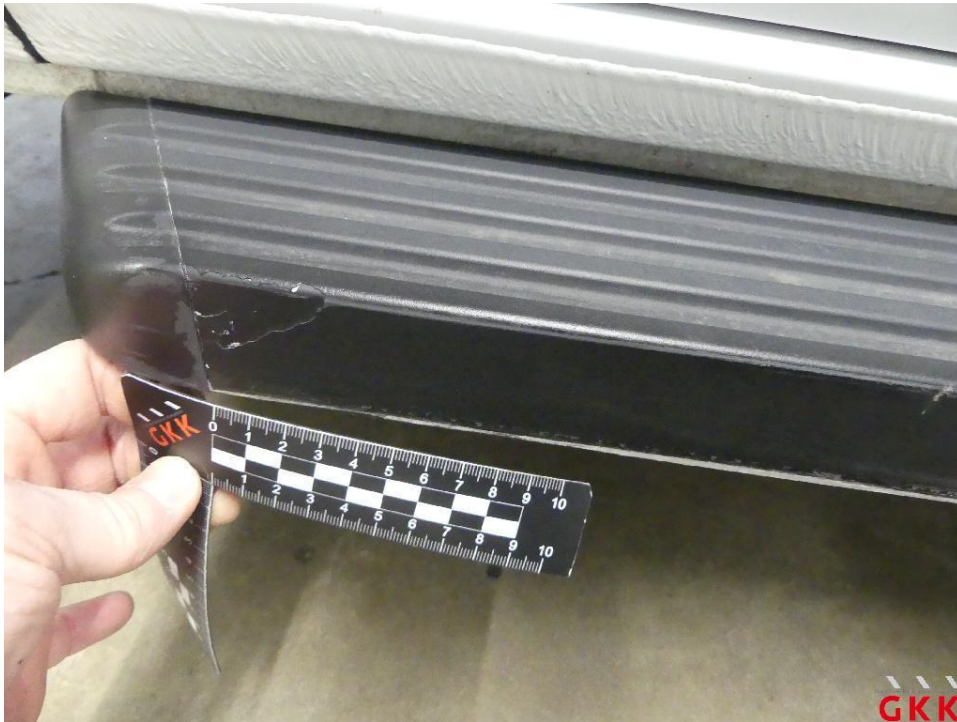
<b>Wertbeeinflussende Faktoren</b>		
<b>Front</b> (Angaben ohne MwSt.)	Reparaturkosten	MW
Motorhaube, bis 3 Dellen / Bauteil, Gebrauchsspur	0,00 €	0,00 €
<b>Seite rechts</b> (Angaben ohne MwSt.)	Reparaturkosten	MW
Schweller rechts Trittbrett, beschädigt, ersetzen (Bild 17, Bild 18, Bild 19)	632,75 €	379,65 €
Schiebetür rechts unterhalb, beschädigt, kalt drücken (Bild 20, Bild 21, Bild 22)	159,52 €	159,52 €
Schiebetür rechts Dichtung -Einstieg-, lose, ersetzen (Bild 23, Bild 24)	161,16 €	96,70 €
<b>Heck</b> (Angaben ohne MwSt.)	Reparaturkosten	MW
Hecktür rechts, Reparaturmangel, polieren (Bild 25, Bild 26, Bild 27)	159,52 €	159,52 €
Hecktür links, Reparaturmangel, polieren (Bild 28, Bild 29, Bild 30)	159,52 €	159,52 €
<b>Reifen, Felgen, Radkappen</b> (Angaben ohne MwSt.)	Reparaturkosten	MW
Satz Sommerreifen, fehlt, ersetzen	712,11 €	712,11 €
<b>Interieur</b> (Angaben ohne MwSt.)	Reparaturkosten	MW
Armaturenbrett, verkratzt, Gebrauchsspur	0,00 €	0,00 €

Bild 17 Schweller rechts, Trittbrett, beschädigt, ersetzen

Bild 18 Schweller rechts, Trittbrett, beschädigt, ersetzen

Bild 19 Schweller rechts, Trittbrett, beschädigt, ersetzen

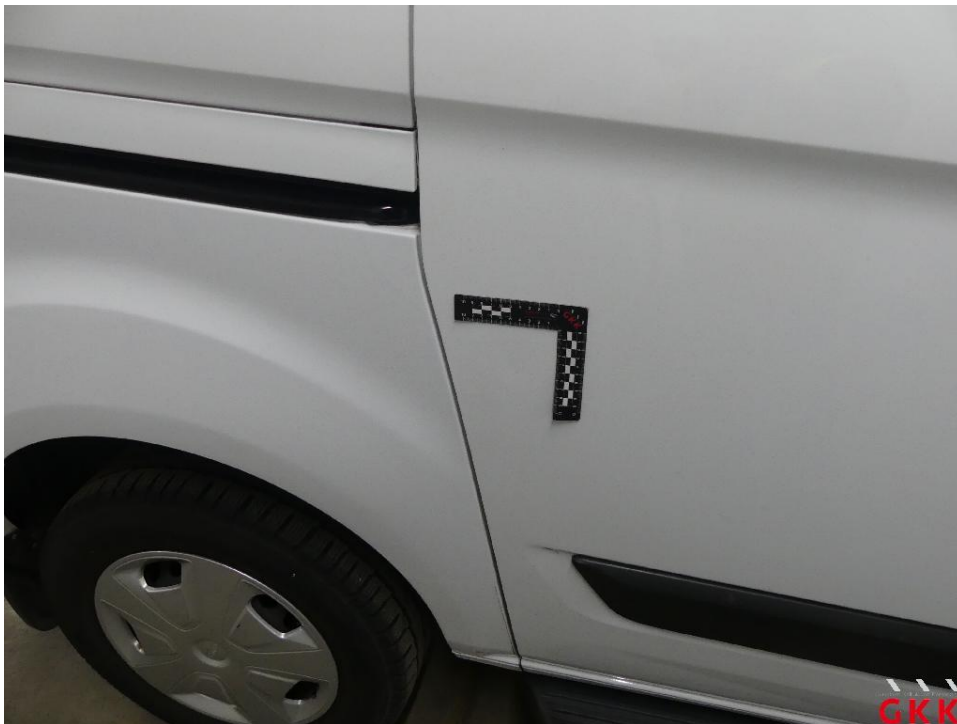
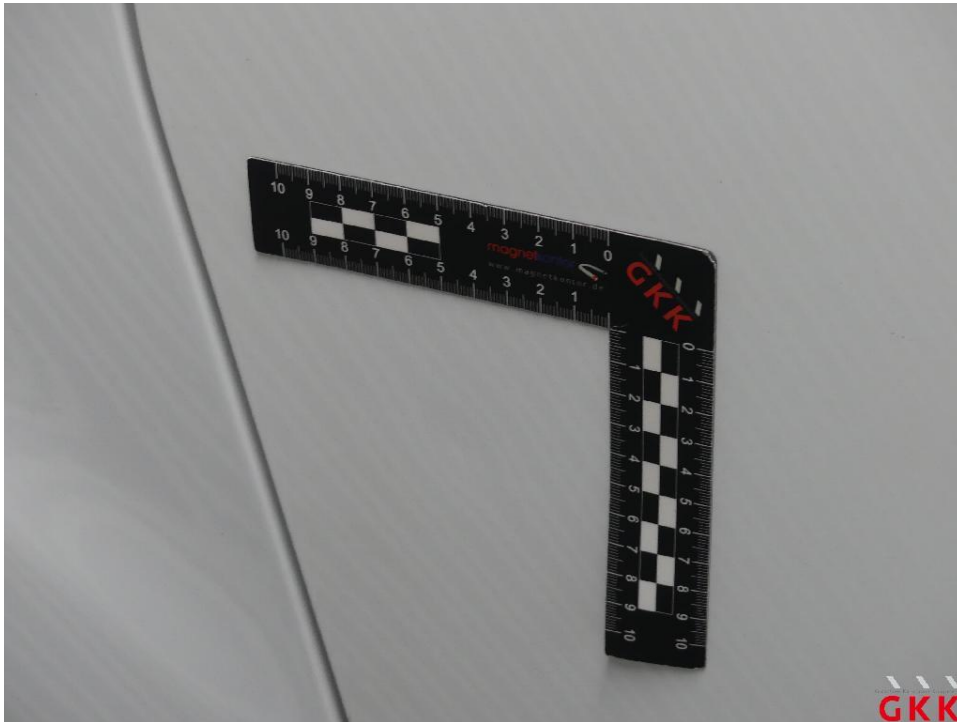
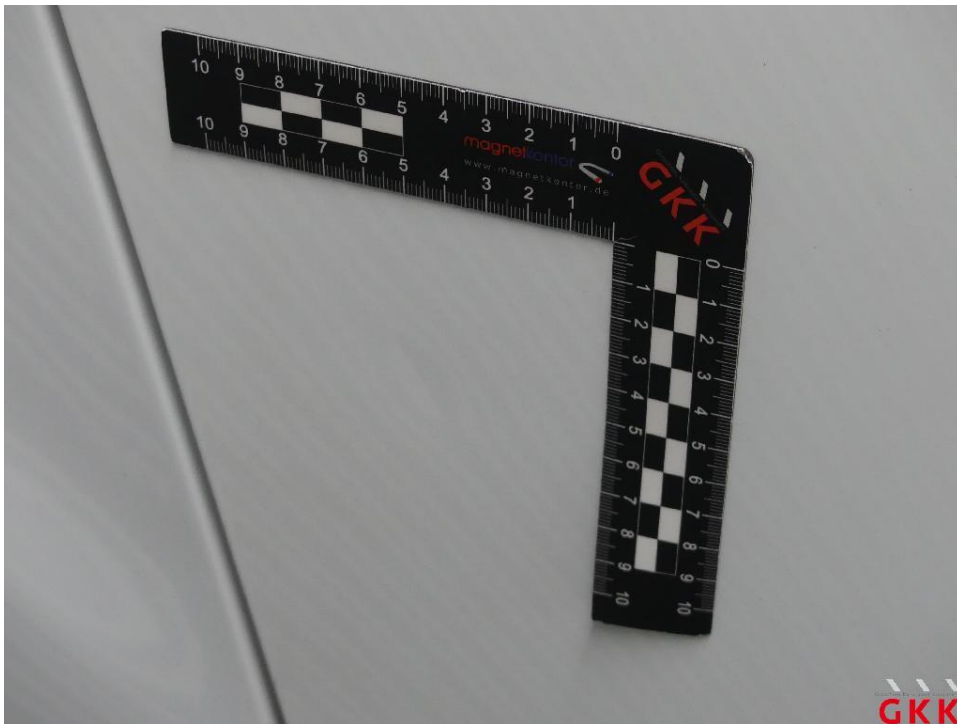
Bild 20 Schiebetür rechts, unterhalb, beschädigt, kalt drücken

Bild 21 Schiebetür rechts, unterhalb, beschädigt, kalt drücken

Bild 22 Schiebetür rechts, unterhalb, beschädigt, kalt drücken

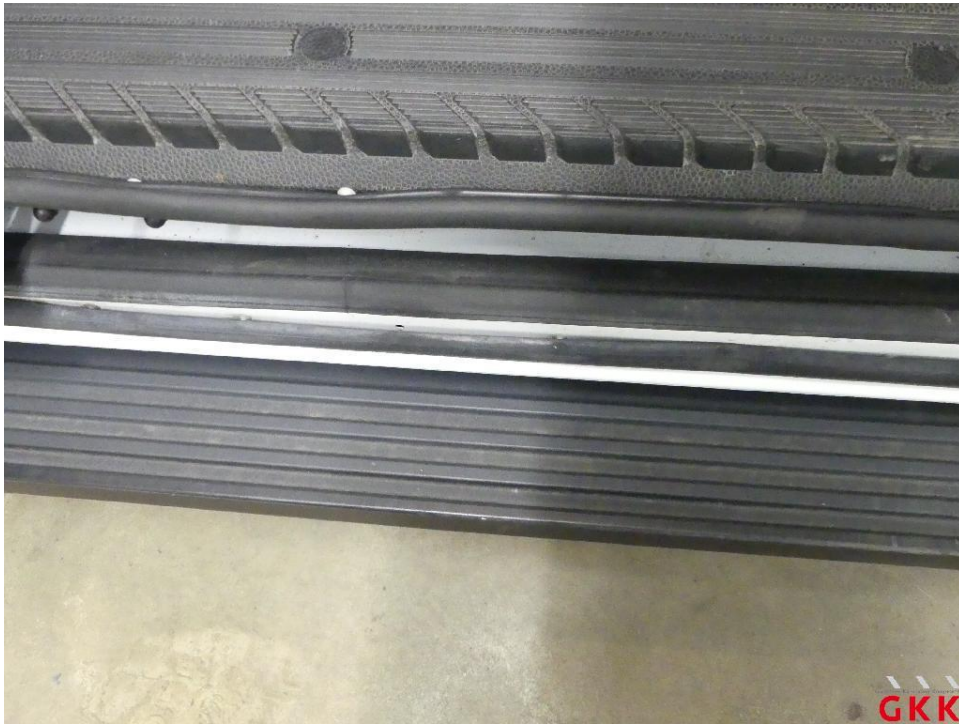
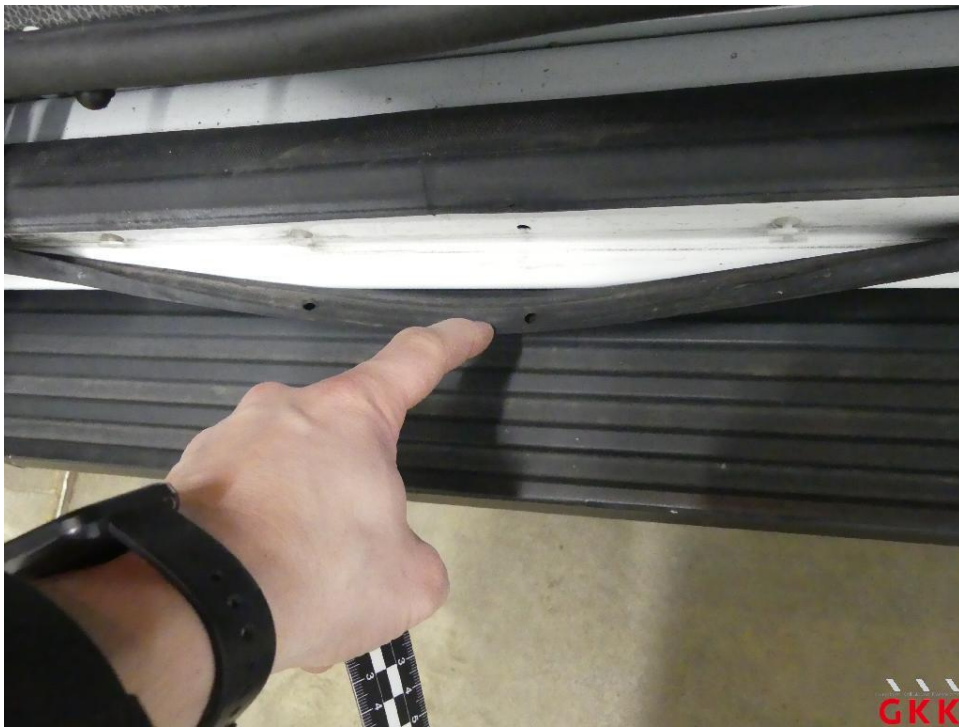
Bild 23 Schiebetür rechts, Dichtung -Einstieg-, lose, ersetzen

Bild 24 Schiebetür rechts, Dichtung -Einstieg-, lose, ersetzen

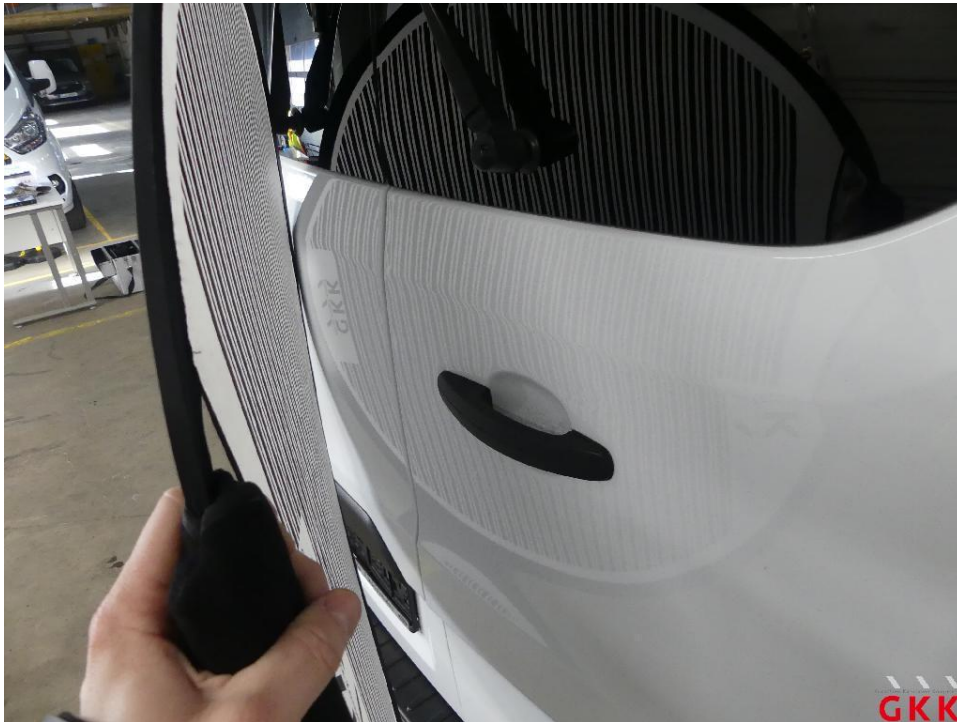
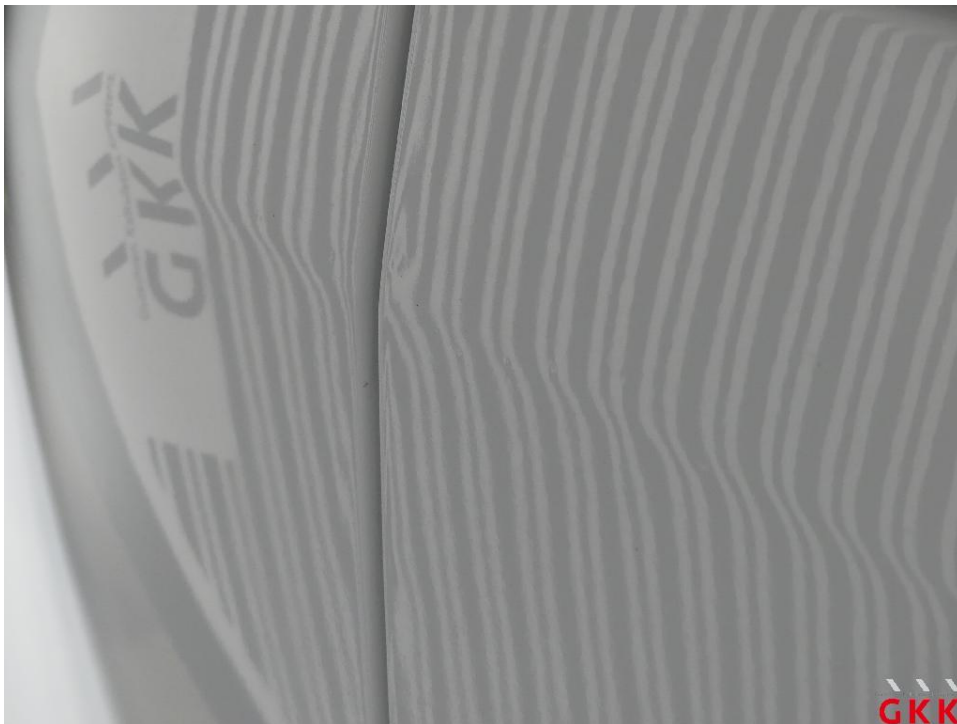
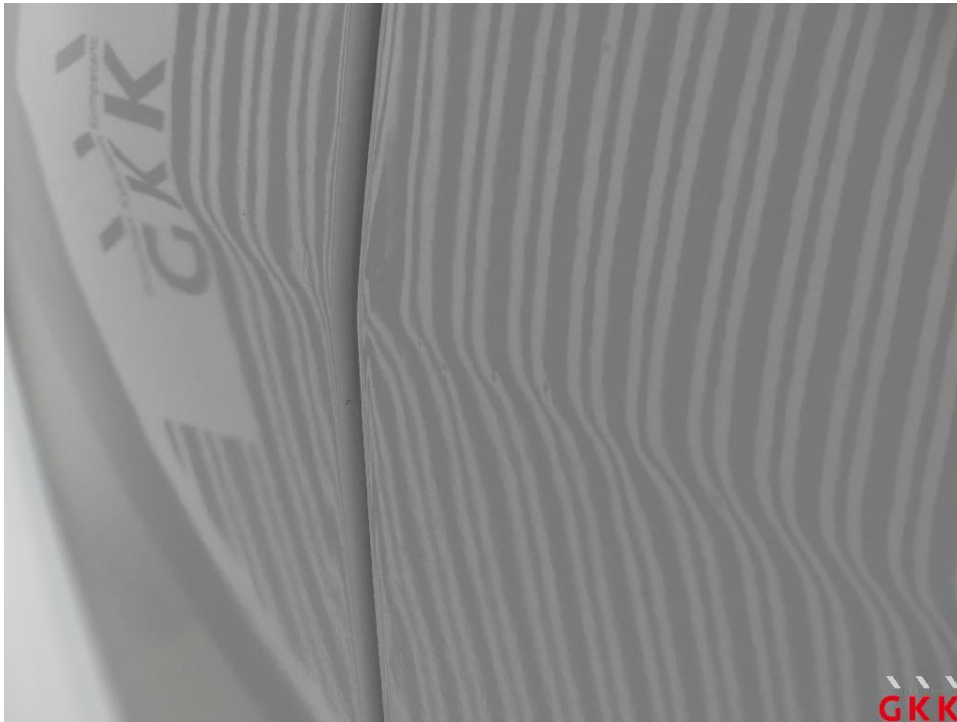
Bild 25 Hecktür rechts, Reparaturmangel, polieren

Bild 26 Hecktür rechts, Reparaturmangel, polieren

Bild 27 Hecktür rechts, Reparaturmangel, polieren

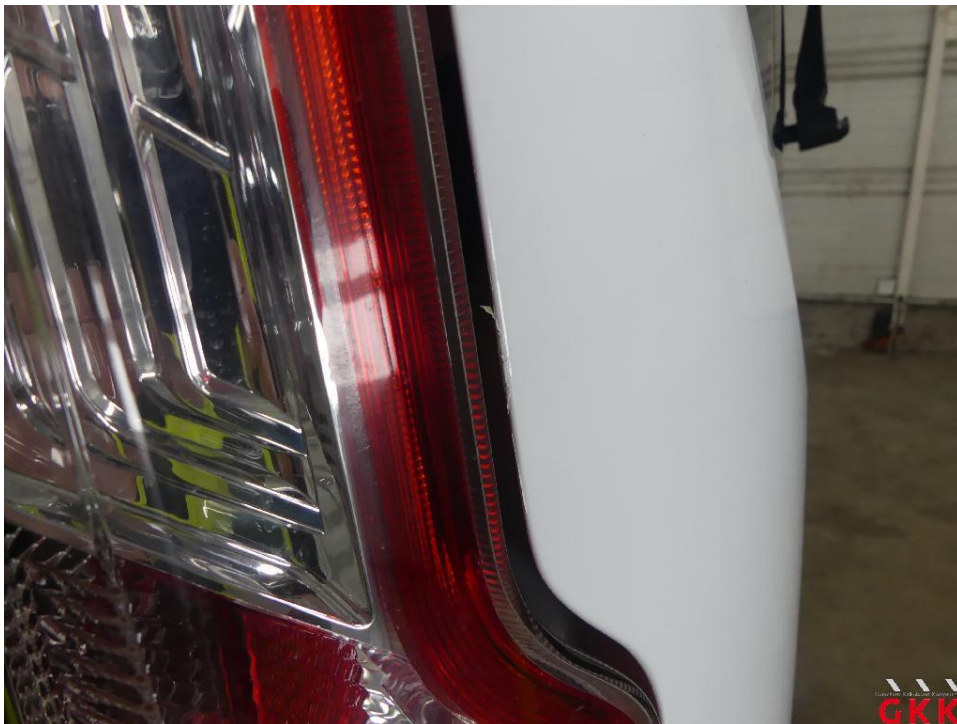
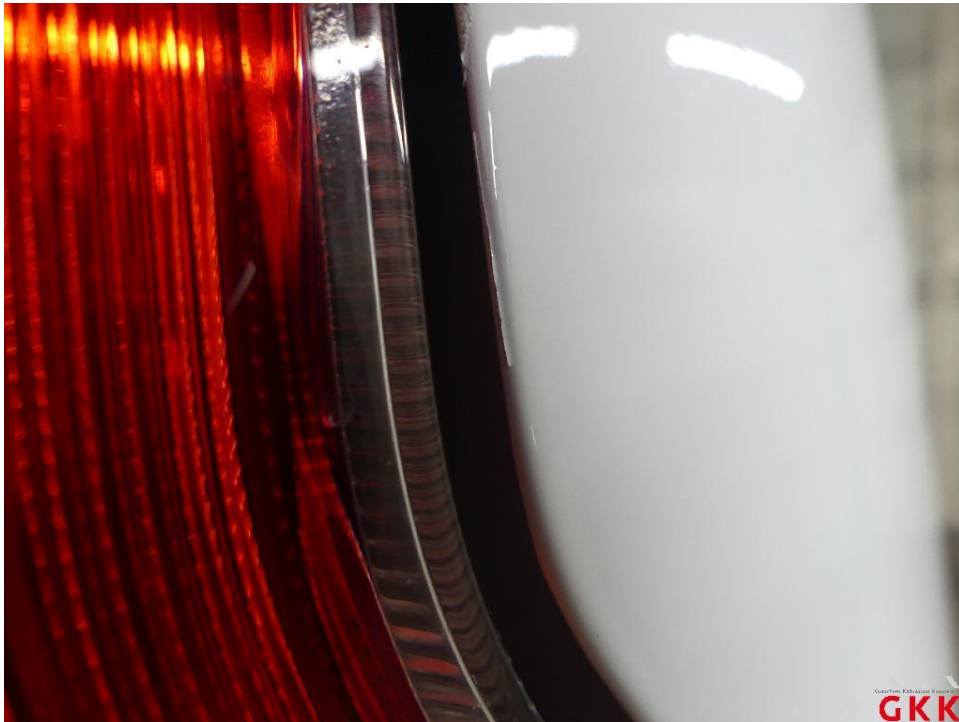
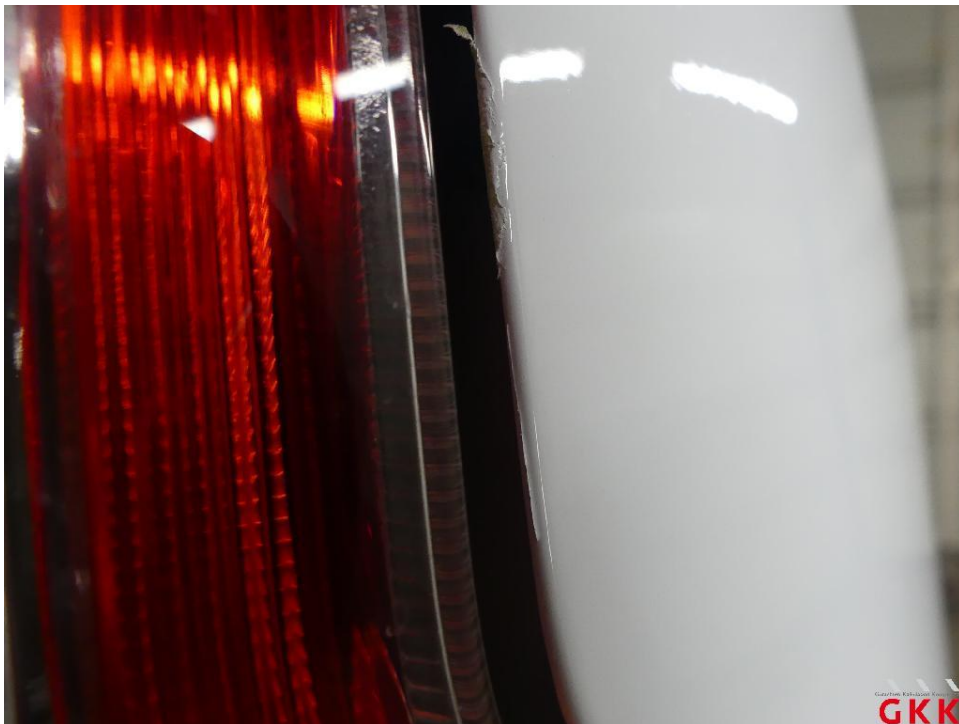
Bild 28 Hecktür links, Reparaturmangel, polieren

Bild 29 Hecktür links, Reparaturmangel, polieren

Bild 30 Hecktür links, Reparaturmangel, polieren
