## Wertgutachten

<b>Ihr Auftrag vom</b>	12.02.2025 durch Raiffeisen-Impuls Fuhrparkmanagement GmbH & Co. KG
<b>Besichtigungsort</b>	36272 Niederaula, Industriestraße 11
<b>Besichtigungsdatum</b>	14.02.2025
<b>Referenznummern</b>	0002048155

<b>Fahrzeugident.-Nr.</b>	<b>WF01XXTTG1LL47264</b>		
<b>Fahrzeugart</b>	PKW - Mehrzweckfahrzeug	<b>Farbton / Lackart</b>	Frost-Weiß / Uni
<b>Hersteller</b>	Ford	<b>Nächste HU</b>	keine Angabe
<b>Typ / Verkaufsbez.</b>	Transit Custom 2.0 TDCi 320 L1 Trend	<b>Laufleistung abgelesen</b>	75.013 km
<b>Erstzulassung</b>	14.12.2020	<b>Emissionsklasse</b>	keine Angabe
<b>Getriebe / Gänge</b>	Manuell / 6	<b>Sitzplätze / Türen</b>	9 / 5
<b>Achsen / angetrieben</b>	2 / 1	<b>Anzahl Besitzer</b>	unbekannt
<b>Motorart</b>	Reihenmotor / Diesel	<b>Hubraum / Nennleistung</b>	1.997 ccm / 77 KW
<b>Antriebsart</b>	Frontantrieb

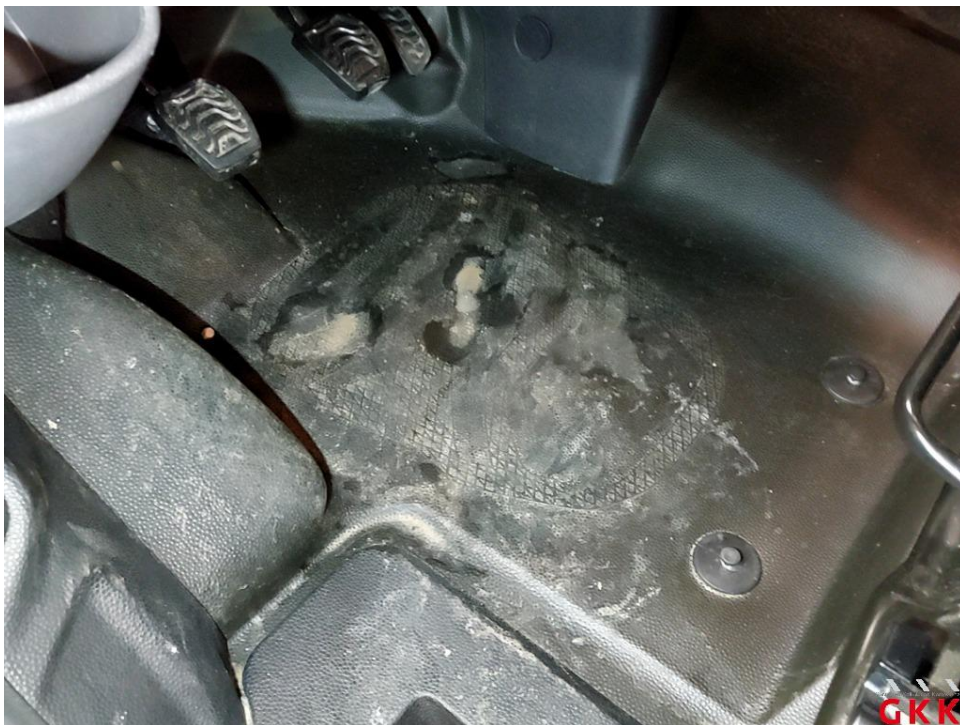
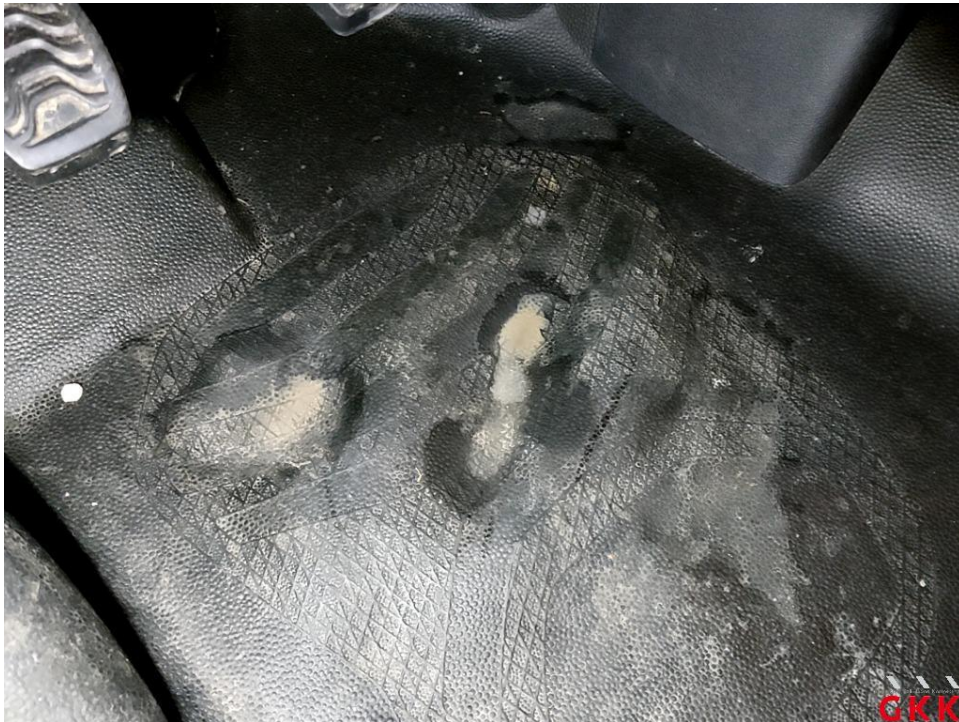
Bild 14 Bodenbelag vorne beschädigt - ersetzen

Bild 15 Bodenbelag vorne beschädigt - ersetzen

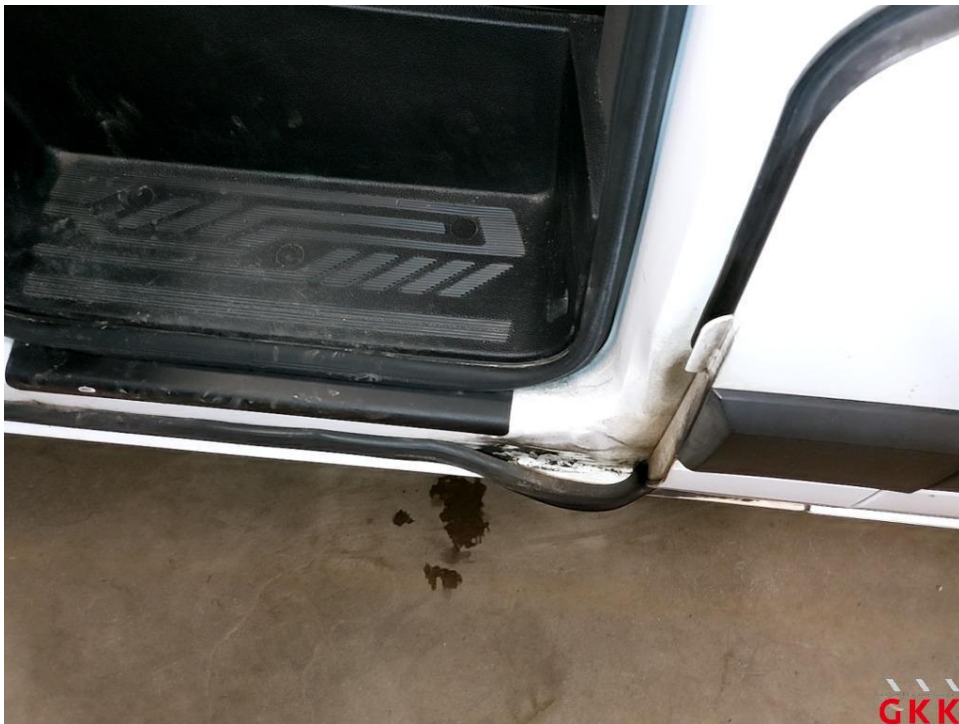
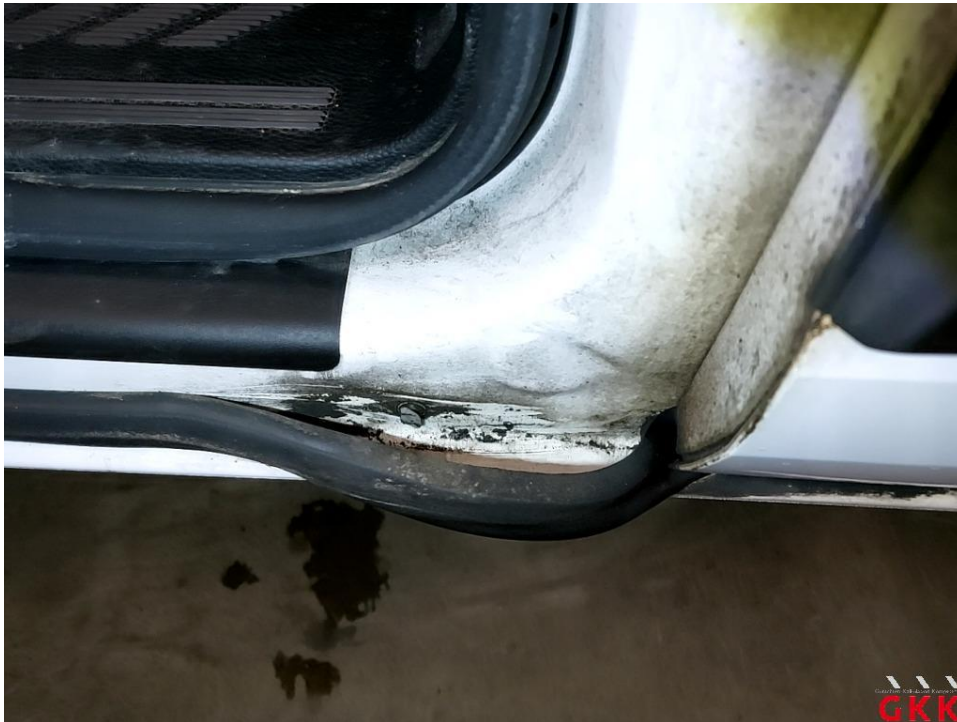
Bild 16 Tür vorne links, Dichtung -Einstieg-, beschädigt, ersetzen

Bild 17 Tür vorne links, Dichtung -Einstieg-, beschädigt, ersetzen

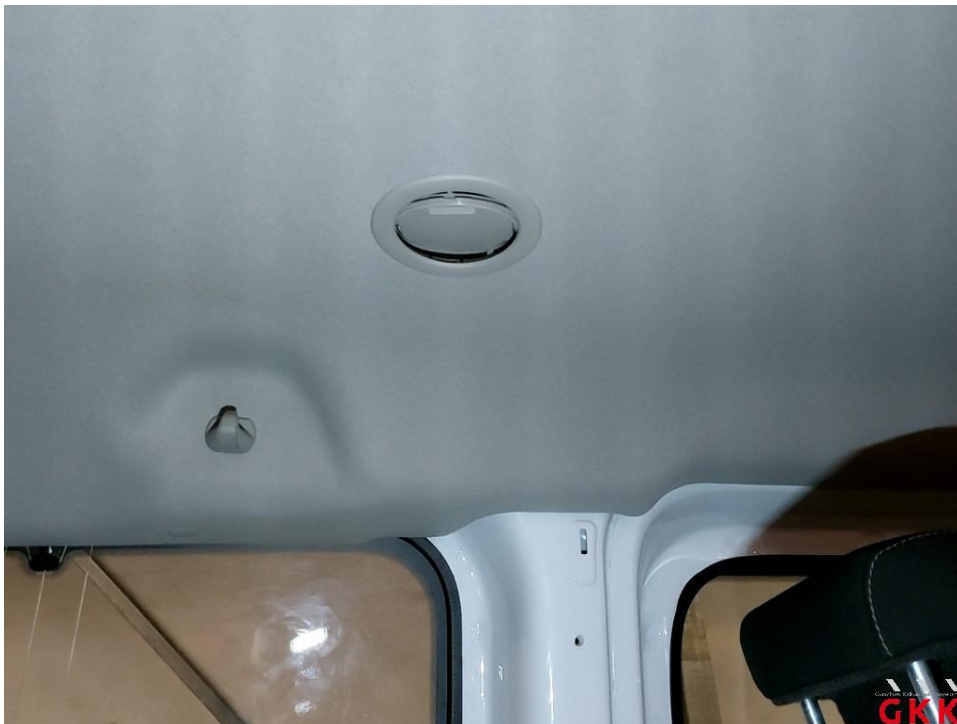
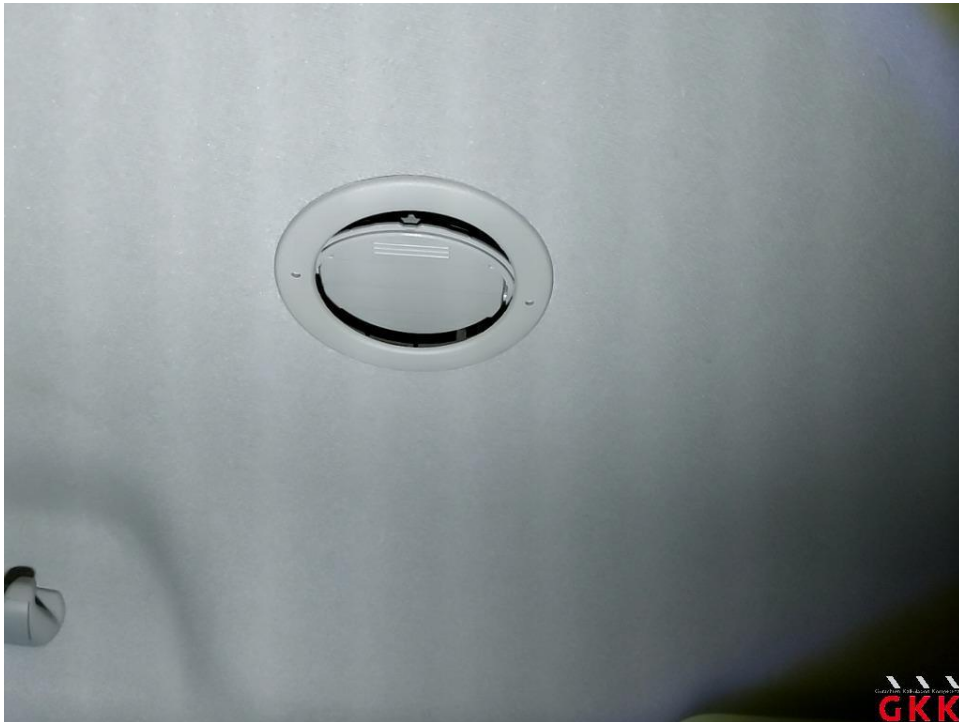
Bordmappe Bedienungsanleitung, fehlt, ersetzen	15,00 €	15,00 €
<b>Sonstiges</b> (Angaben ohne MwSt.)	Reparaturkosten	MW
HU (Hauptunters.) PKW / Transporter, kein gültiger Nachweis vorhanden, durchführen	121,85 €	121,85 €
Fahrzeug außen, Lackierung verwittert / matt, aufbereiten (Bild 28, Bild 29, Bild 30)	398,80 €	398,80 €
<b>Ohne Zuordnung</b> (Angaben ohne MwSt.)	Reparaturkosten	MW
Bodenbelag vorne beschädigt - ersetzen (Bild 14, Bild 15)	465,42 €	255,98 €
Trittbrett rechts verkratzt, ersetzen (Bild 31, Bild 32, Bild 33)	632,75 €	348,01 €
Himmel Luftdüse hinten, beschädigt, ersetzen (Bild 18, Bild 19)	40,95 €	22,52 €

Bild 18 Himmel Luftdüse hinten, beschädigt, ersetzen

Bild 19 Himmel Luftdüse hinten, beschädigt, ersetzen

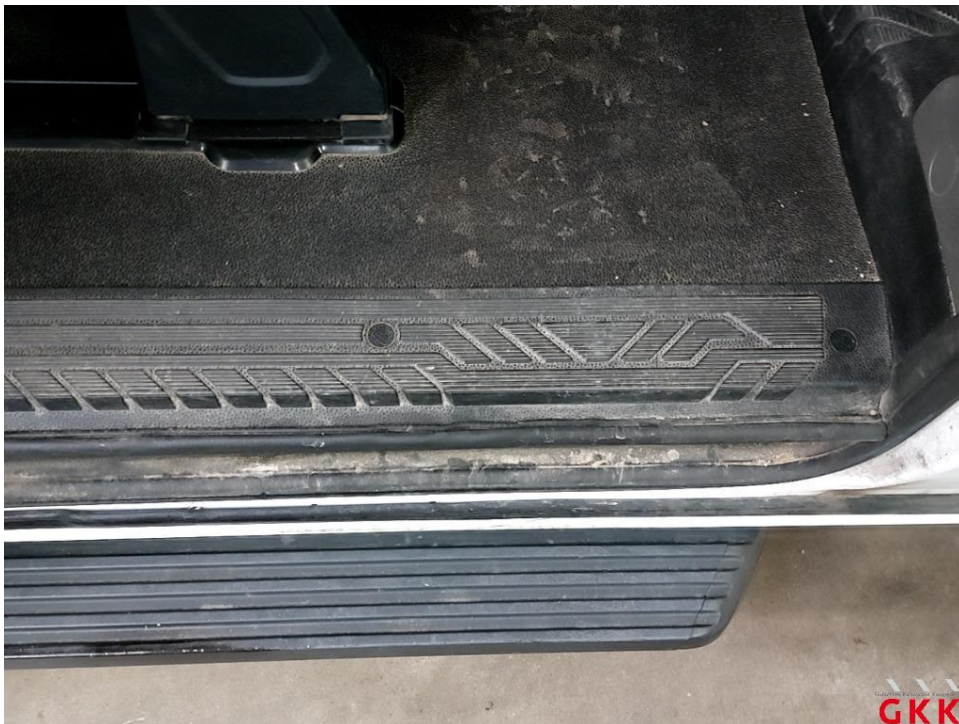
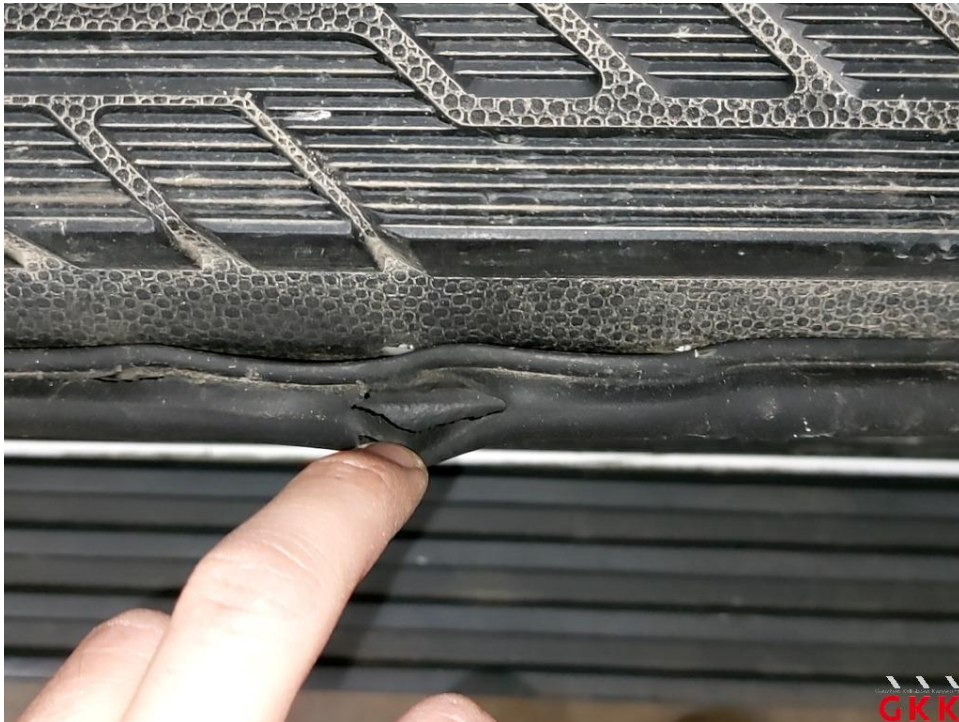
Bild 20 Schiebetür rechts, Dichtung -Einstieg-, beschädigt, ersetzen

Bild 21 Schiebetür rechts, Dichtung -Einstieg-, beschädigt, ersetzen

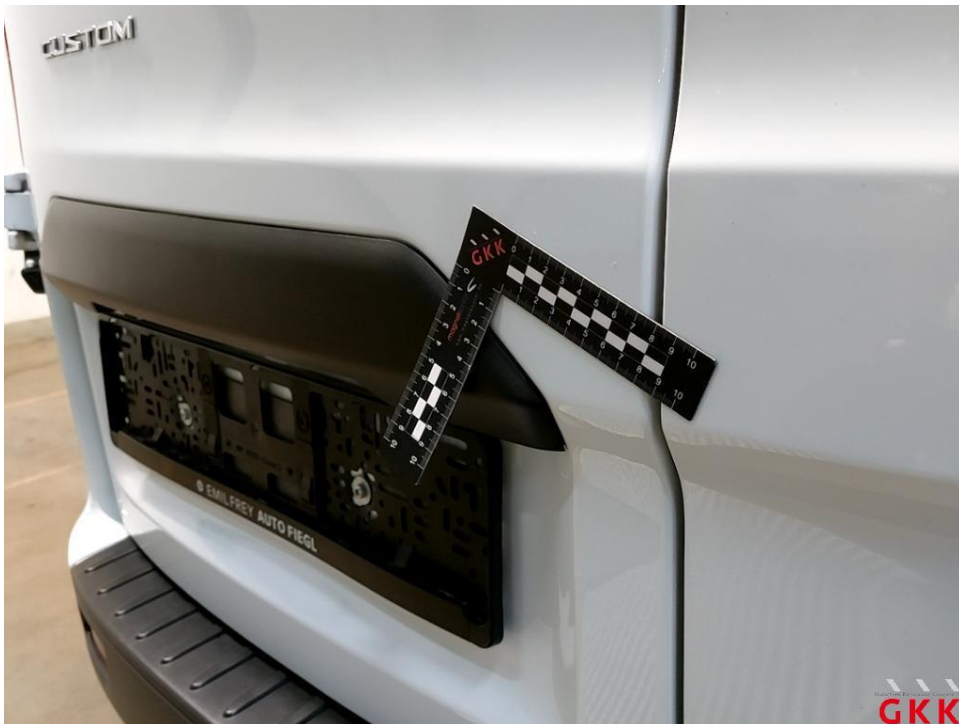
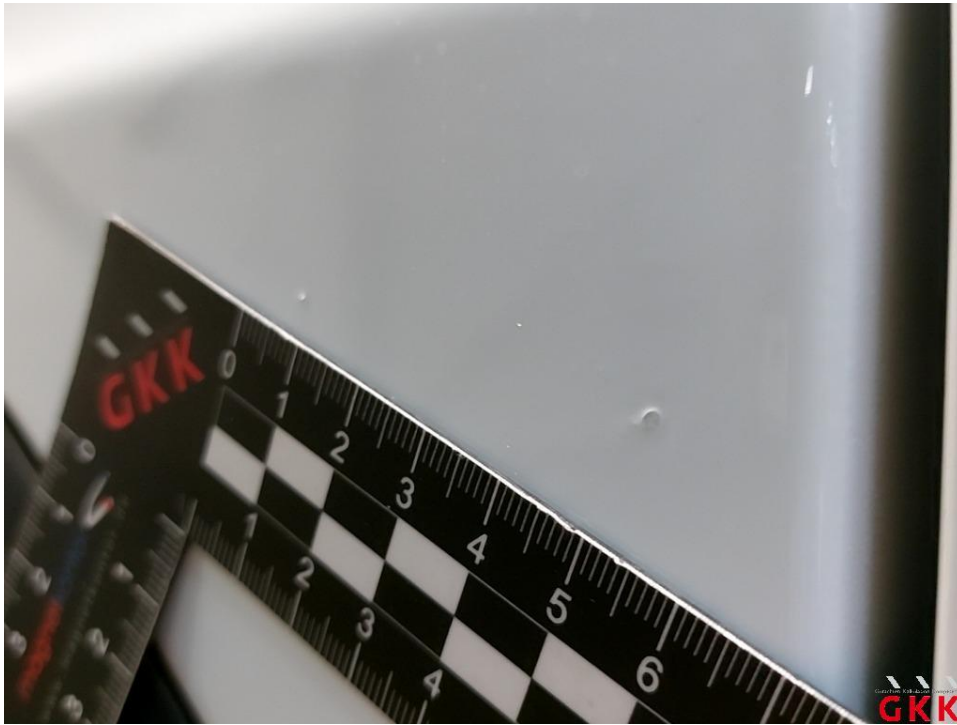
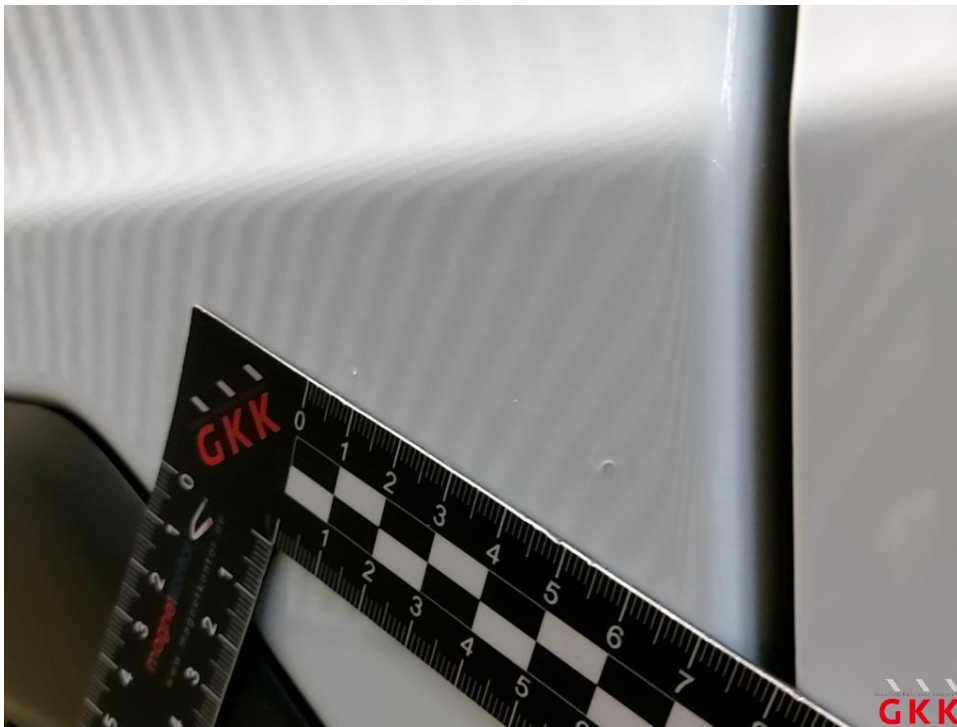
Vorschaden	Der Vorschaden wurde fach- und sachgerecht behoben	Feststellung
Hecktür links beschädigt	Nein	Lackeinschlüsse

Bild 22 Hecktür links, Reparaturmangel, instand setzen - lackieren

Bild 23 Hecktür links, Reparaturmangel, instand setzen - lackieren

Bild 24 Hecktür links, Reparaturmangel, instand setzen - lackieren

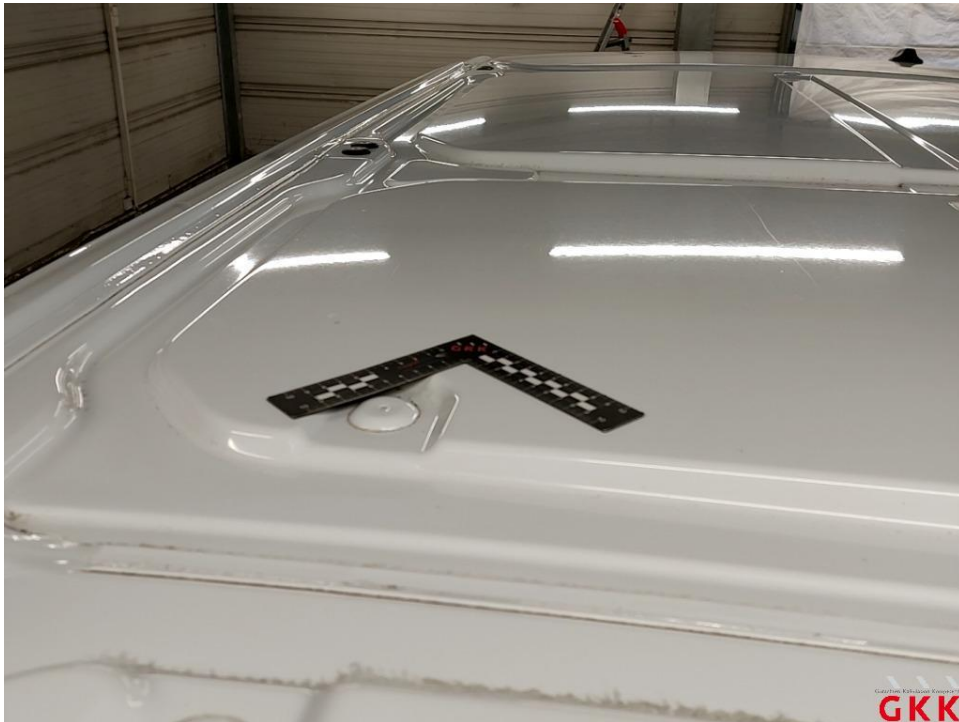
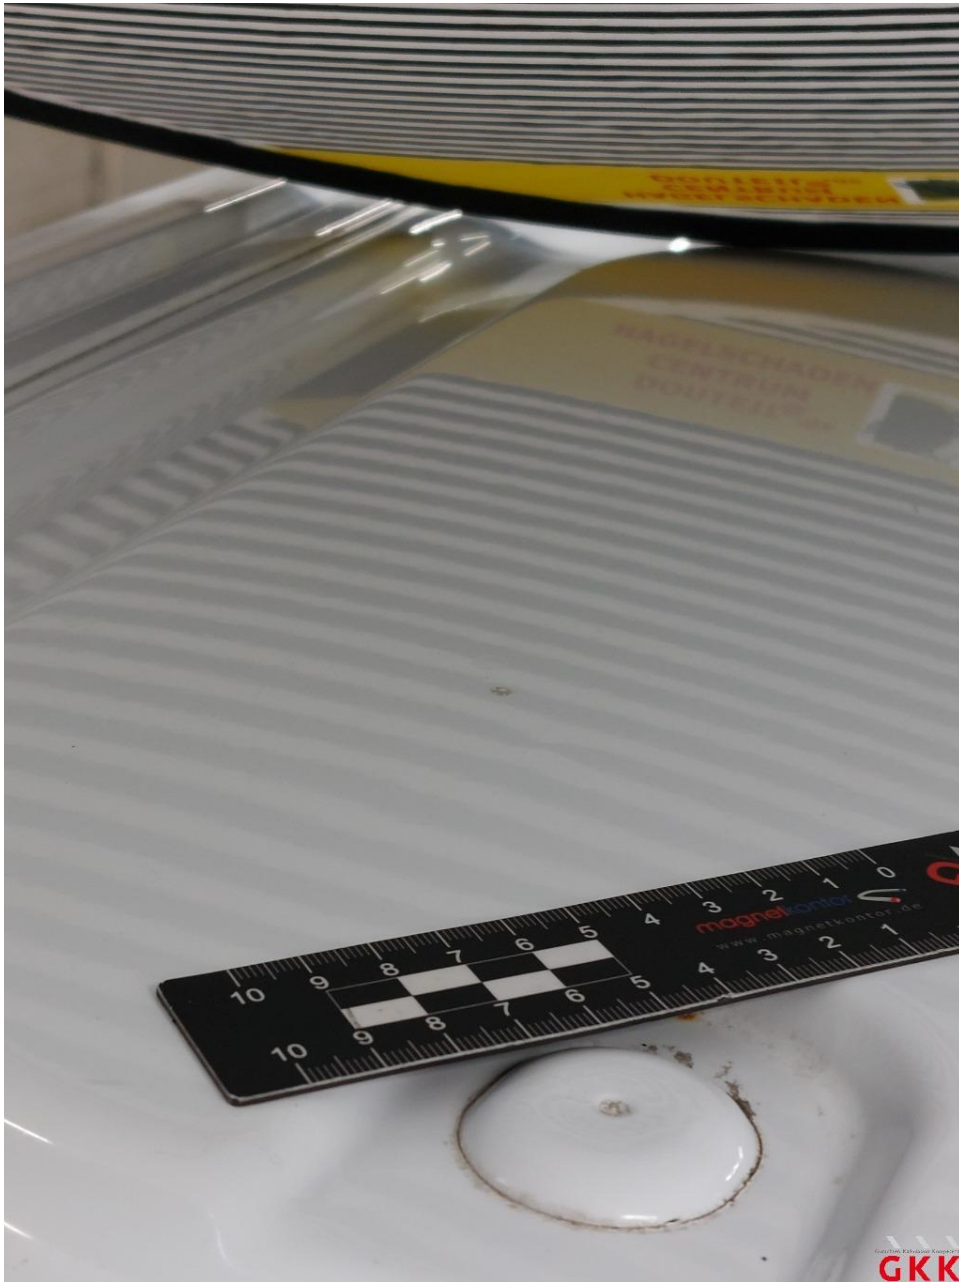
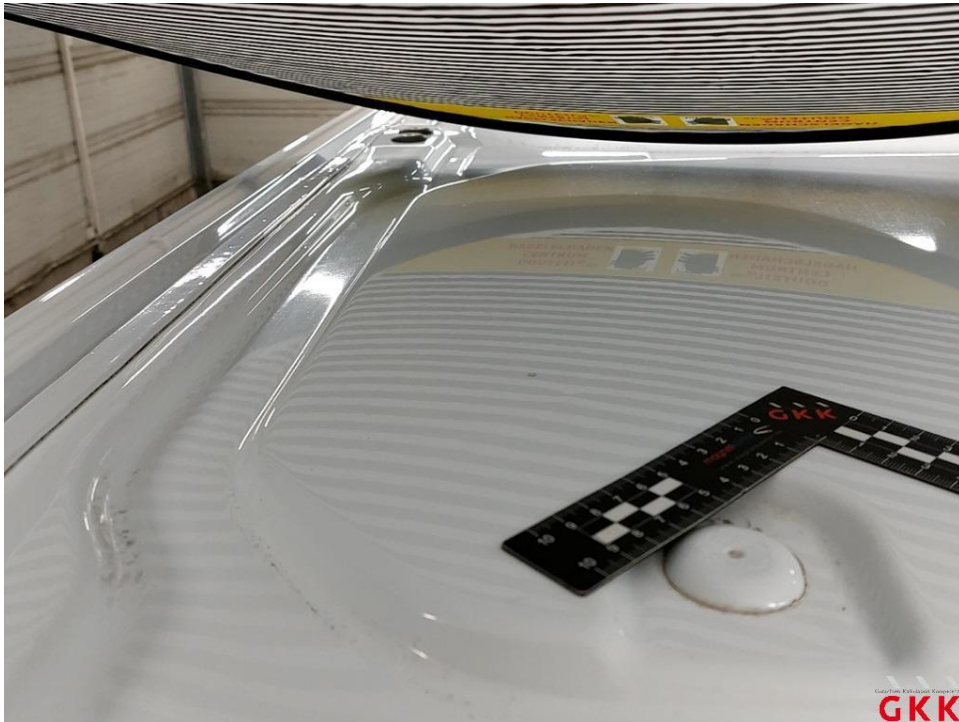
<b>Wertbeeinflussende Faktoren</b>		
<b>Dach</b> (Angaben ohne MwSt.)	Reparaturkosten	MW
Dach, beschädigt, Smartrepair (Bild 25, Bild 26, Bild 27)	140,00 €	140,00 €
<b>Seite links</b> (Angaben ohne MwSt.)	Reparaturkosten	MW
Tür vorne links Dichtung -Einstieg-, beschädigt, ersetzen (Bild 16, Bild 17)	171,87 €	94,53 €
<b>Seite rechts</b> (Angaben ohne MwSt.)	Reparaturkosten	MW
Schiebetür rechts Dichtung -Einstieg-, beschädigt, ersetzen (Bild 20, Bild 21)	161,16 €	88,64 €
<b>Heck</b> (Angaben ohne MwSt.)	Reparaturkosten	MW
Hecktür rechts, bis 3 Dellen / Bauteil, Gebrauchsspur	0,00 €	0,00 €
Hecktür links, Reparaturmangel, instand setzen - lackieren (Bild 22, Bild 23, Bild 24)	1101,01 €	1101,01 €
<b>Reifen, Felgen, Radkappen</b> (Angaben ohne MwSt.)	Reparaturkosten	MW
Reifen vorn und hinten, falsche Reifenart, ersetzen	759,38 €	759,38 €
<b>Zubehör, Bordwerkzeug</b> (Angaben ohne MwSt.)	Reparaturkosten	MW
Bordmappe, fehlt, ersetzen	18,00 €	18,00 €

Bild 25 Dach, beschädigt, Smartrepair

Bild 26 Dach, beschädigt, Smartrepair

Bild 27 Dach, beschädigt, Smartrepair

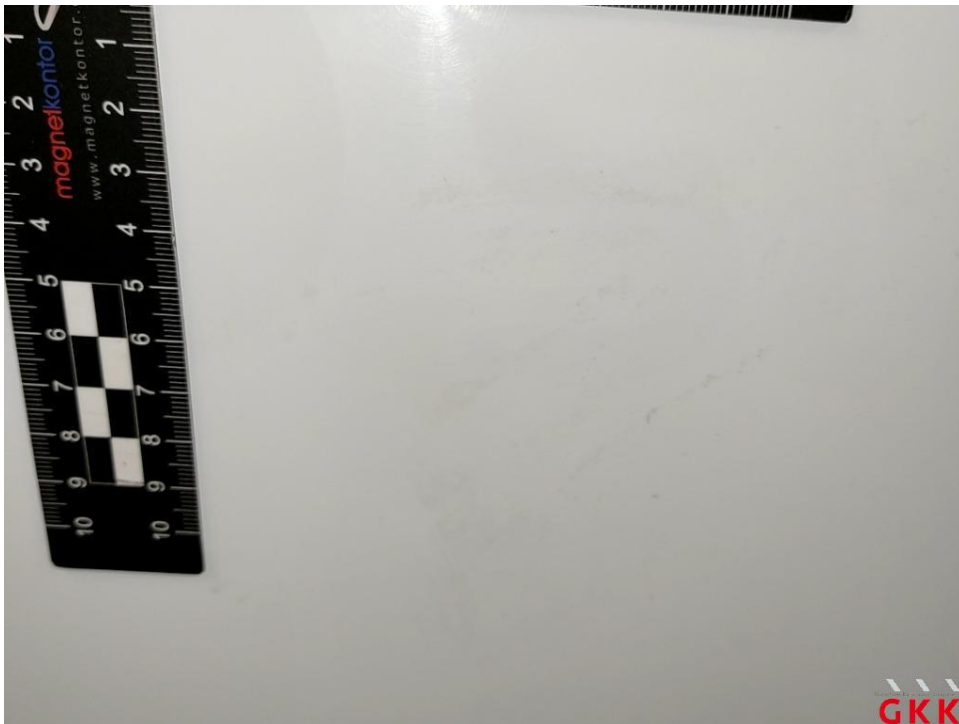
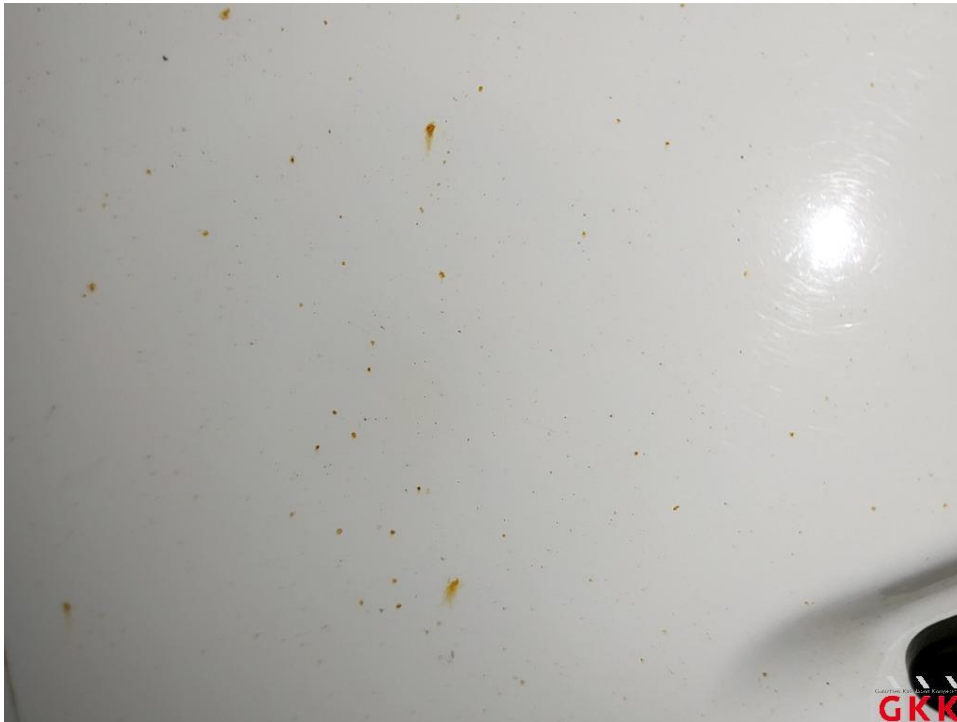
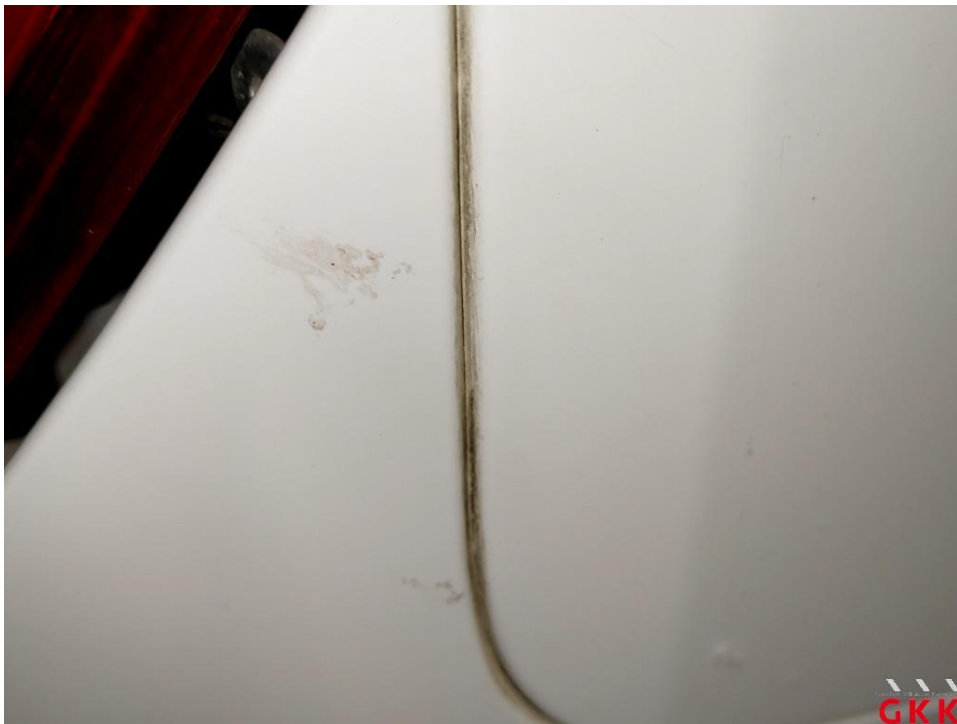
Bild 28 Fahrzeug, außen, Lackierung verwittert / matt, aufbereiten

Bild 29 Fahrzeug, außen, Lackierung verwittert / matt, aufbereiten

Bild 30 Fahrzeug, außen, Lackierung verwittert / matt, aufbereiten

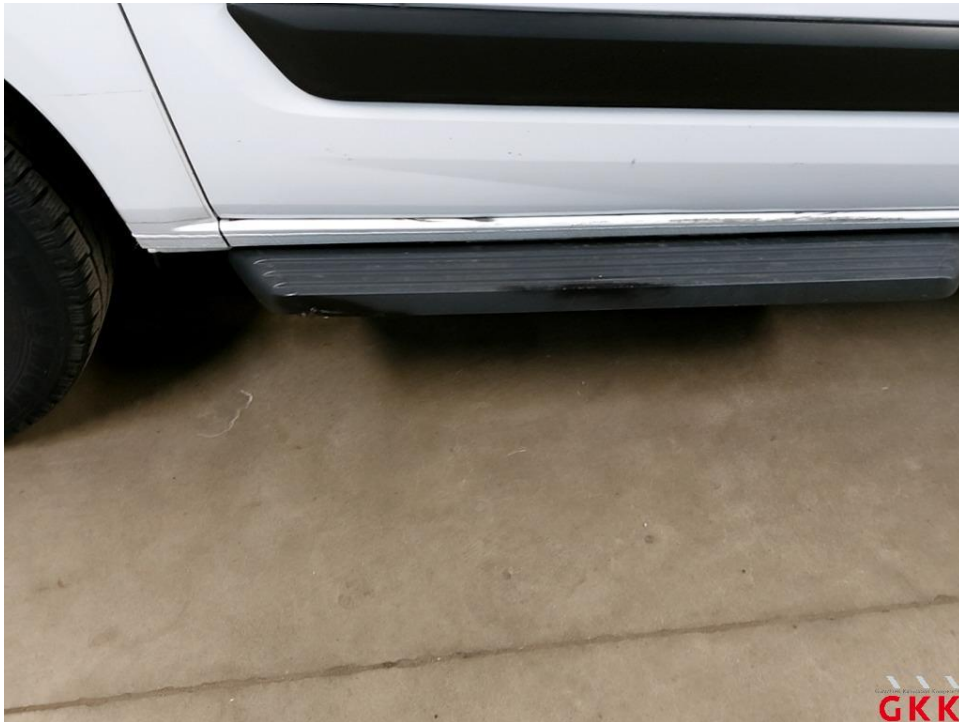
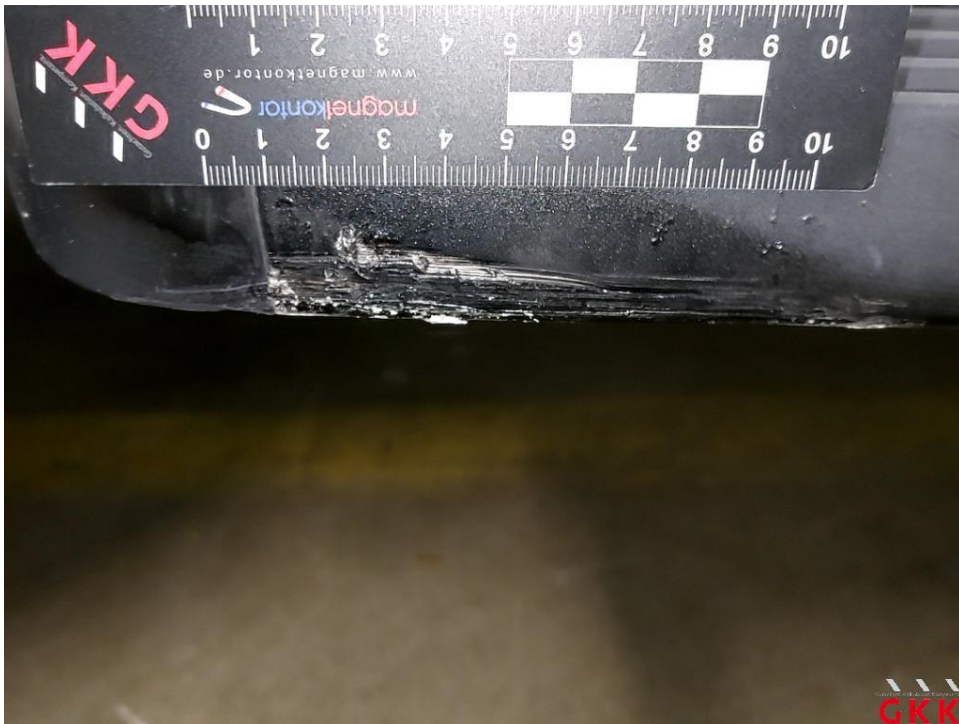
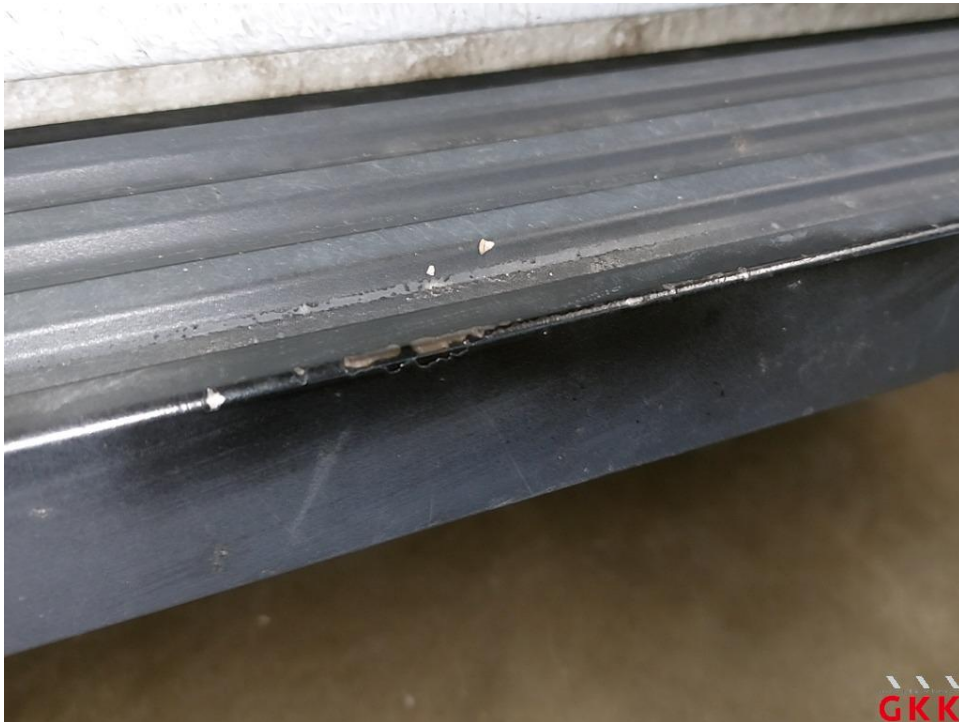
Bild 31 Trittbrett rechts verkratzt, ersetzen

Bild 32 Trittbrett rechts verkratzt, ersetzen

Bild 33 Trittbrett rechts verkratzt, ersetzen
