Zustandsbericht

Kunde :	Allane SE HCBE	Amtl. Kennzeichen :	F-PK 150E
Berichtsnummer :	000000822775-DE926		
Referenznummer:	30869801

Hyundai Ioniq 5 (05.2021->) Techniq Elektro

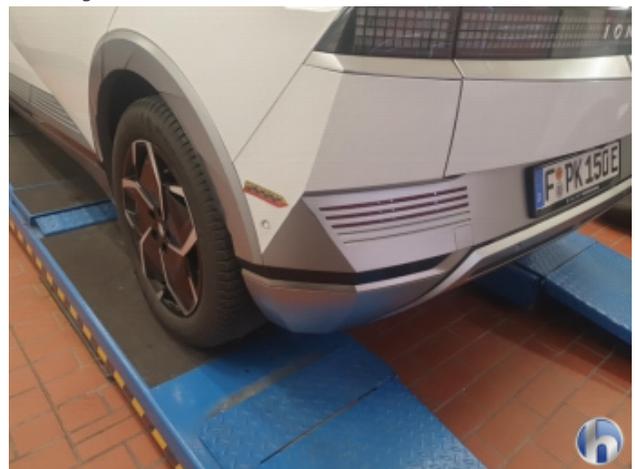
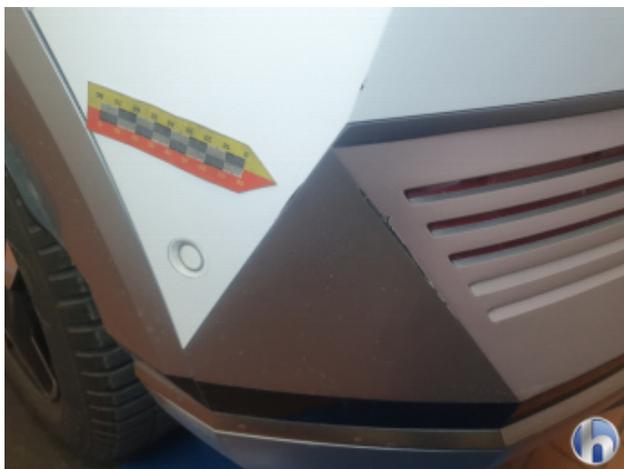
Karosserie außen		
	Bauteil	Schaden	Rep.-Art
1.	Stoßfänger Hinten	Kratzer	Smart Repair
2.	Felge Vorne - Rechts	Kratzer	Smart Repair

1. Stoßfänger Hinten
Kratzer - Smart Repair

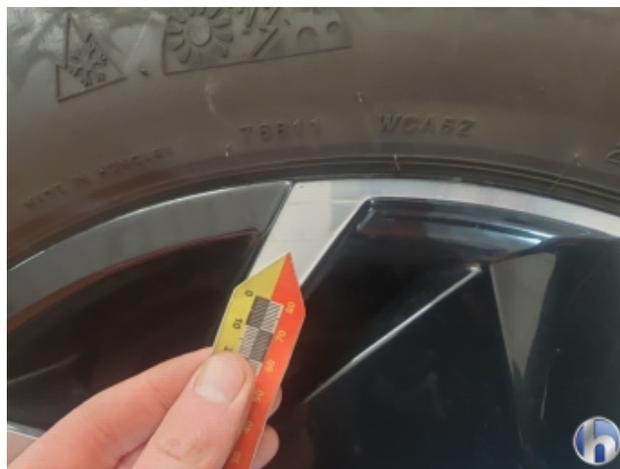
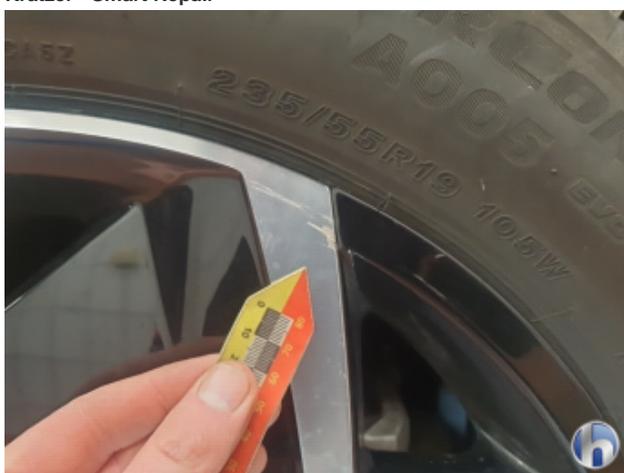
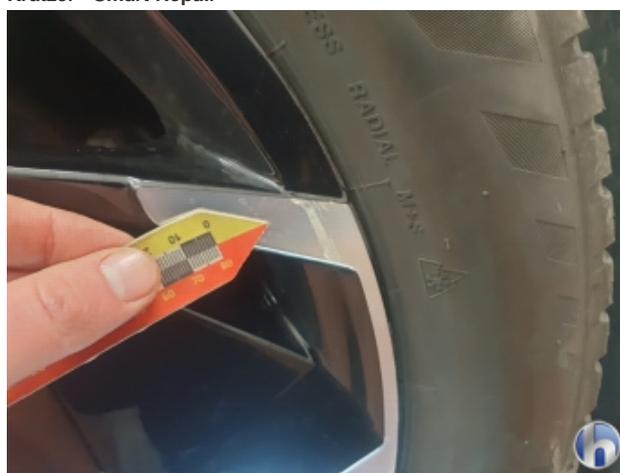
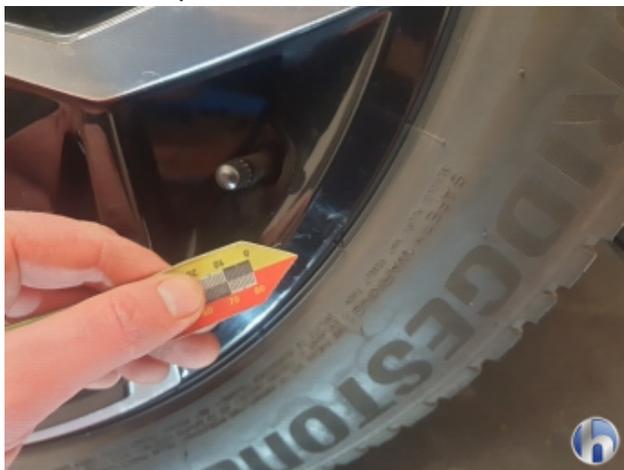
2. Felge Vorne - Rechts
Kratzer - Smart Repair

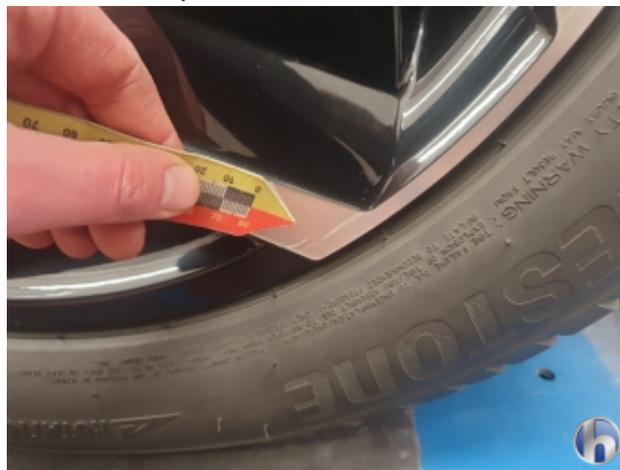
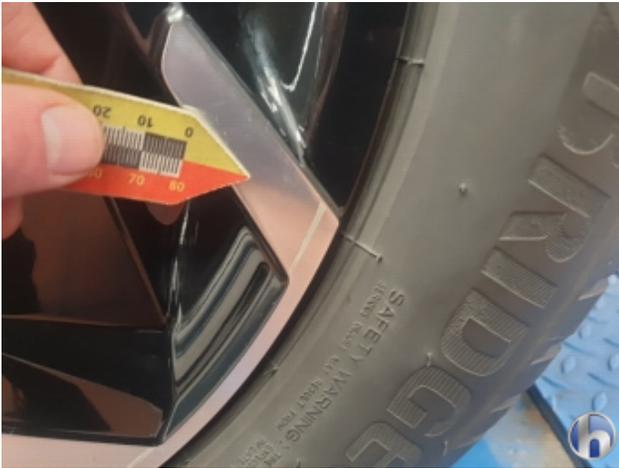
3.	Felge Hinten - Links	Gebrauchsspuren	Ohne Reparatur

3. Felge Hinten - Links
Gebrauchsspuren - Ohne Reparatur

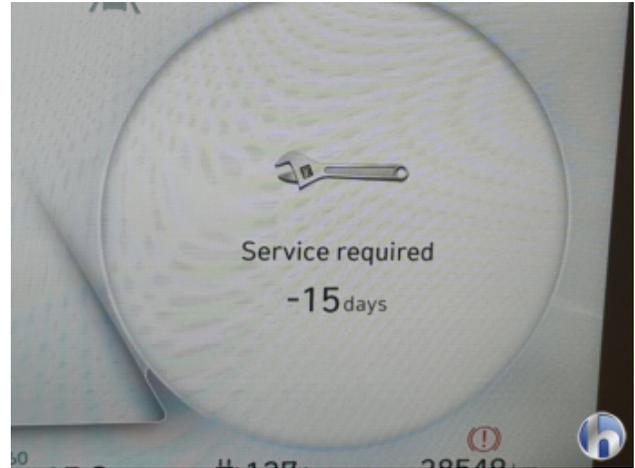
Sonstiges		
	Bauteil	Schaden	Rep.-Art
4.	Service anpassen

4. Service anpassen
-
