Wertgutachten

Ihr Auftrag vom	10.02.2025 durch Raiffeisen-Impuls Fuhrparkmanagement GmbH & Co. KG
Besichtigungsort	36272 Niederaula, Industriestraße 11
Besichtigungsdatum	14.02.2025
Referenznummern	0002048695

Fahrzeugident.-Nr.	WF01XXTTG1LA25804		
Fahrzeugart	PKW - Mehrzweckfahrzeug	Farbton / Lackart	Frost-Weiß / Uni
Hersteller	Ford	Nächste HU	01/2026
Typ / Verkaufsbez.	Transit Custom 2.0 TDCi 320 L2 Trend	Laufleistung abgelesen	64.658 km
Erstzulassung	26.11.2020	Emissionsklasse	Euro 6
Getriebe / Gänge	Manuell / 6	Sitzplätze / Türen	9 / 5
Achsen / angetrieben	2 / 1	Anzahl Besitzer	unbekannt
Motorart	Reihenmotor / Diesel	Hubraum / Nennleistung	1.997 ccm / 96 KW
Antriebsart	Frontantrieb

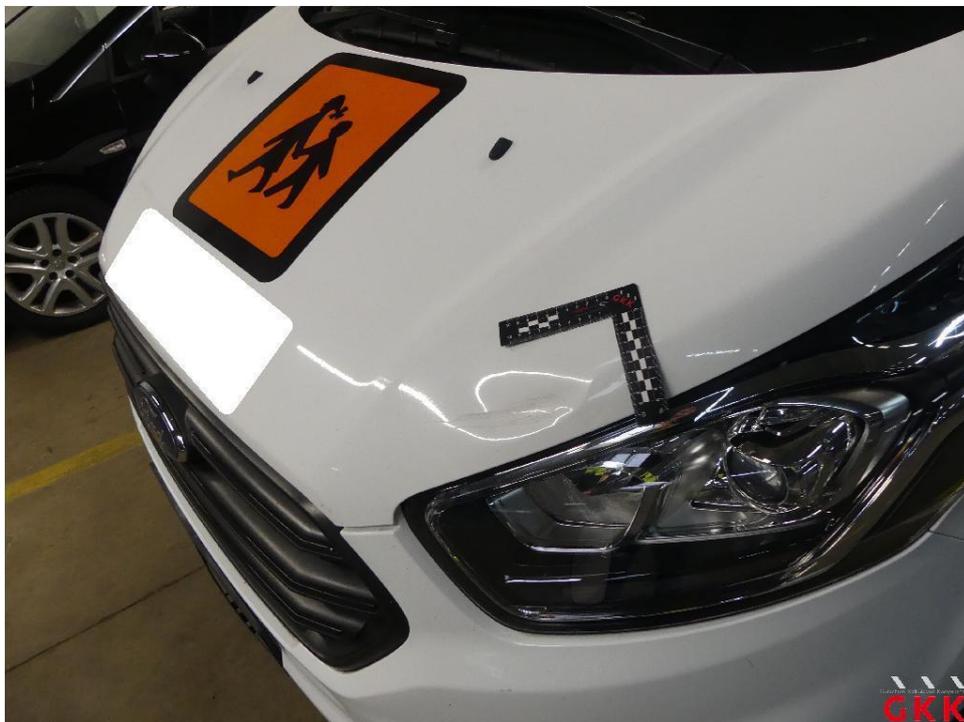
Wertbeeinflussende Faktoren		
Front (Angaben ohne MwSt.)	Reparaturkosten	MW
Motorhaube, beschädigt, ersetzen (Bild 14, Bild 15, Bild 16)	1314,36 €	788,62 €
Seite links (Angaben ohne MwSt.)	Reparaturkosten	MW
Tür vorne links, verkratzt, Gebrauchsspur	0,00 €	0,00 €
Seite rechts (Angaben ohne MwSt.)	Reparaturkosten	MW
Tür hinten rechts, verkratzt, Gebrauchsspur	0,00 €	0,00 €
Tür vorne rechts, verkratzt, Gebrauchsspur	0,00 €	0,00 €
Exterieur (Angaben ohne MwSt.)	Reparaturkosten	MW
Beschriftungs- / Werbefolie, beklebt, entkleben	100,00 €	100,00 €
Interieur (Angaben ohne MwSt.)	Reparaturkosten	MW
Laderaum, verkratzt, Gebrauchsspur	0,00 €	0,00 €
Ohne Zuordnung (Angaben ohne MwSt.)	Reparaturkosten	MW
Frontscheibe, Steinschlag, Gebrauchsspur	0,00 €	0,00 €
Fahrzeug Front, Steinschlag, Gebrauchsspur	0,00 €	0,00 €
Nothammer, fehlt, ersetzen (Bild 17)	15,00 €	15,00 €

Bild 14 Motorhaube, beschädigt, ersetzen

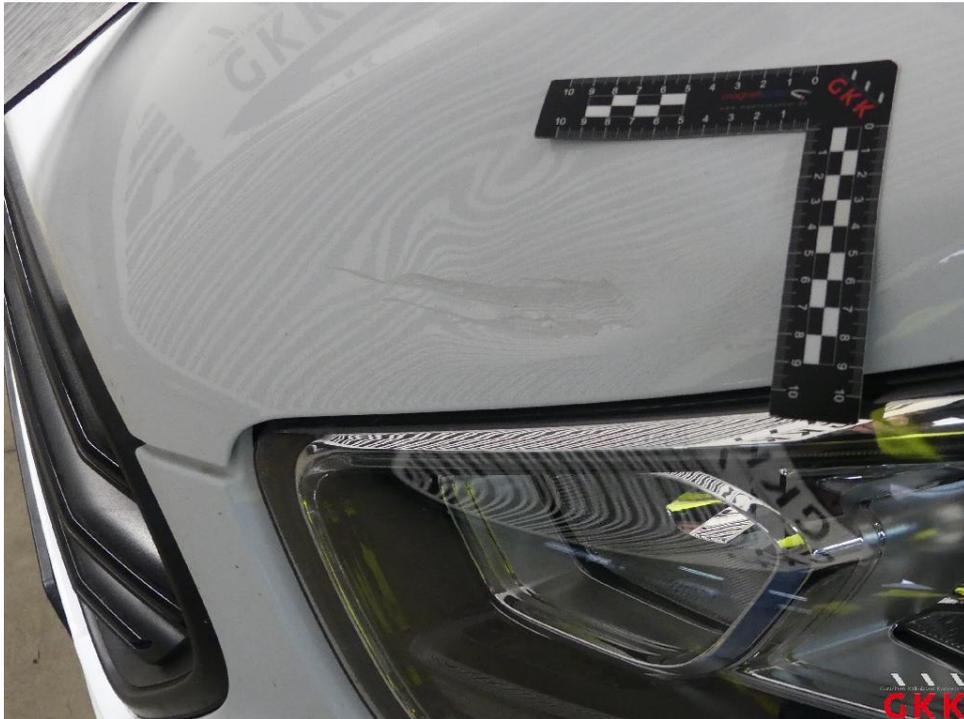
Bild 15 Motorhaube, beschädigt, ersetzen

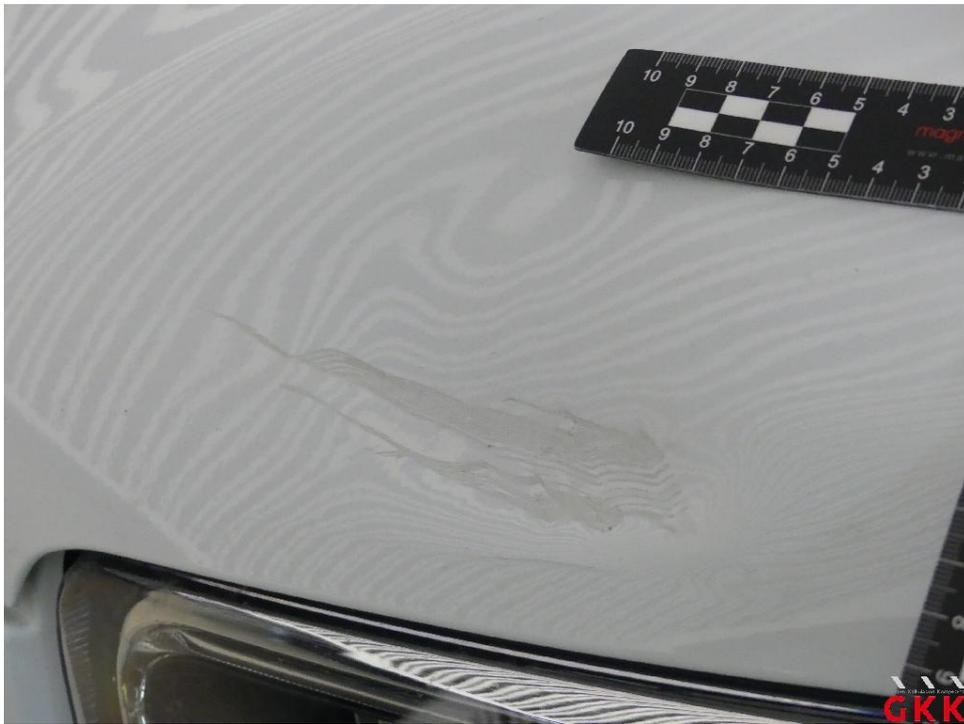
Bild 16 Motorhaube, beschädigt, ersetzen

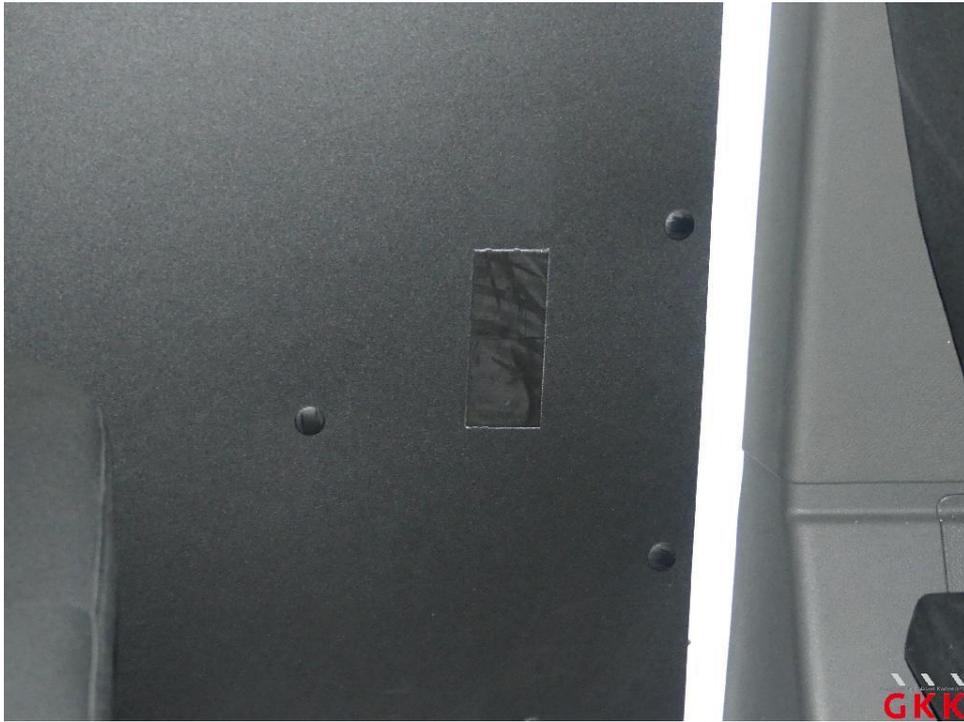
Bild 17 Nothammer, fehlt, ersetzen
