## Wertgutachten

<b>Ihr Auftrag vom</b>	12.02.2025 durch Raiffeisen-Impuls Fuhrparkmanagement GmbH & Co. KG
<b>Besichtigungsort</b>	36272 Niederaula, Industriestraße 11
<b>Besichtigungsdatum</b>	17.02.2025
<b>Referenznummern</b>	0002050024

<b>Fahrzeugident.-Nr.</b>	<b>WF01XXTTG1MU06267</b>		
<b>Fahrzeugart</b>	PKW - Mehrzweckfahrzeug	<b>Farbton / Lackart</b>	Frost-Weiß / Uni
<b>Hersteller</b>	Ford	<b>Nächste HU</b>	04/2026
<b>Typ / Verkaufsbez.</b>	Transit Custom 2.0 TDCi 320 L1 Trend	<b>Laufleistung abgelesen</b>	83.745 km
<b>Erstzulassung</b>	16.03.2021	<b>Emissionsklasse</b>	Euro 6
<b>Getriebe / Gänge</b>	Manuell / 6	<b>Sitzplätze / Türen</b>	9 / 5
<b>Achsen / angetrieben</b>	2 / 1	<b>Anzahl Besitzer</b>	unbekannt
<b>Motorart</b>	Reihenmotor / Diesel	<b>Hubraum / Nennleistung</b>	1.995 ccm / 77 KW
<b>Antriebsart</b>	Frontantrieb

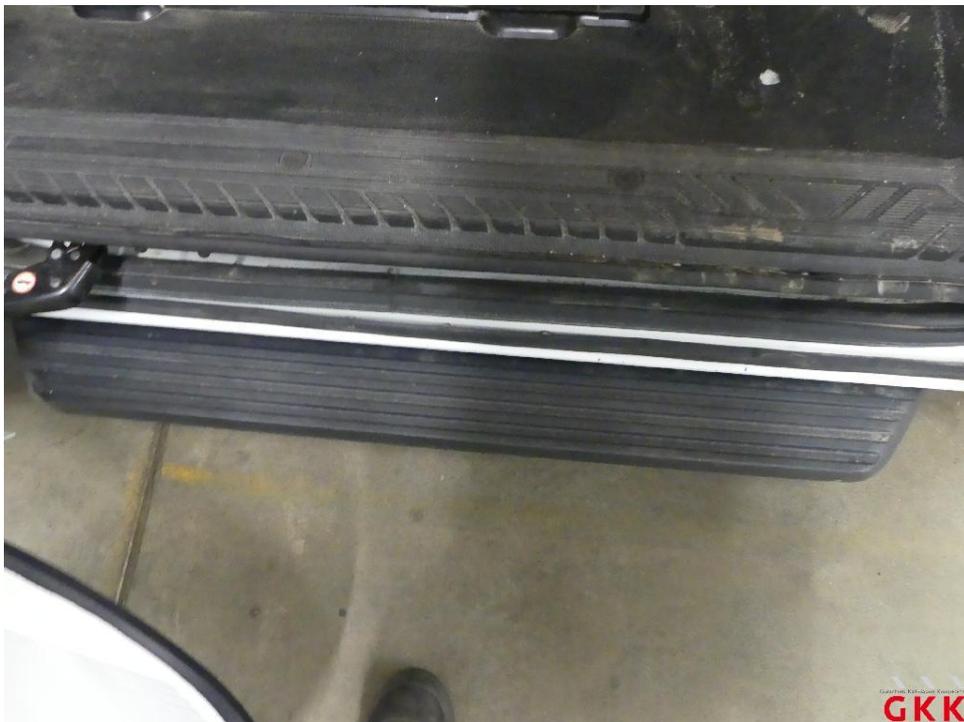
Bild 14 Schiebetür rechts, Dichtung -Einstieg-, lose, ersetzen

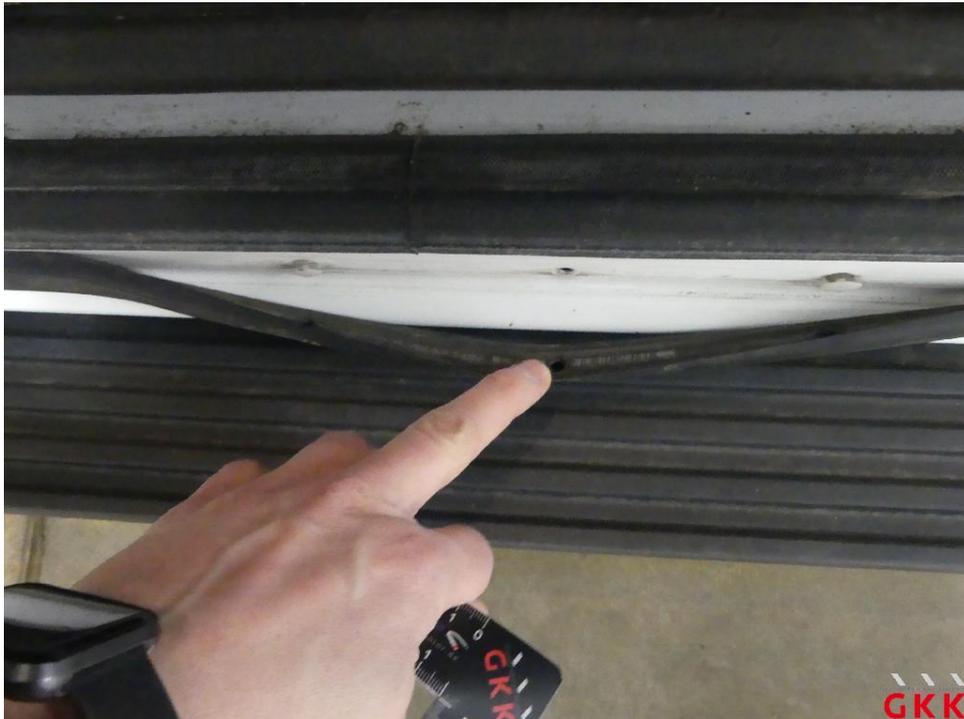
Bild 15 Schiebetür rechts, Dichtung -Einstieg-, lose, ersetzen

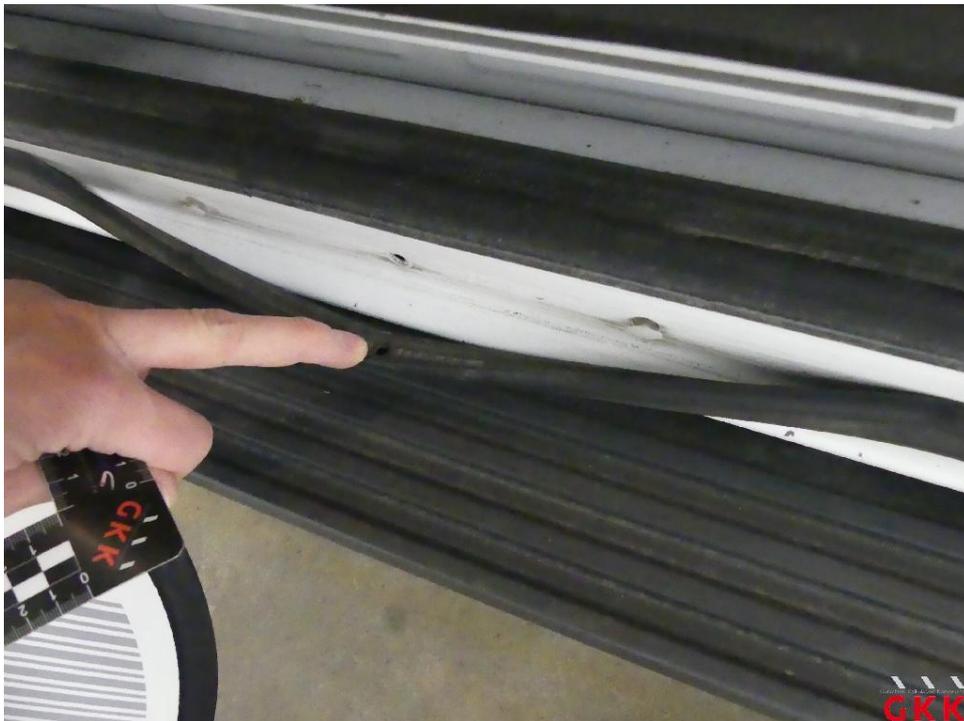
Bild 16 Schiebetür rechts, Dichtung -Einstieg-, lose, ersetzen

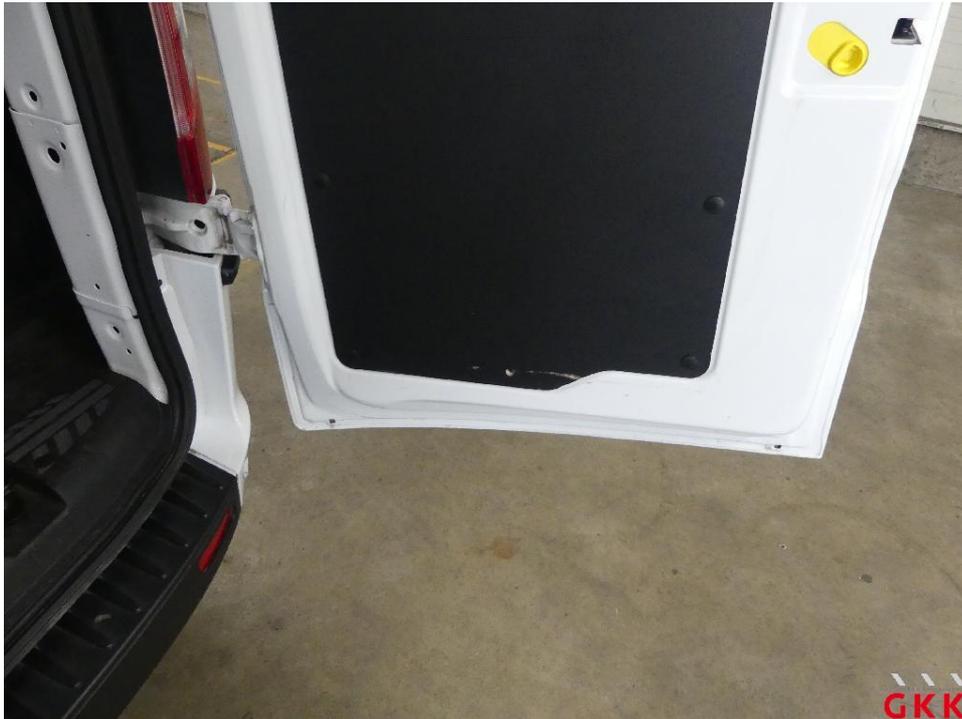
Bild 17 Hecktür rechts, Innenverkleidung, lose, instand setzen

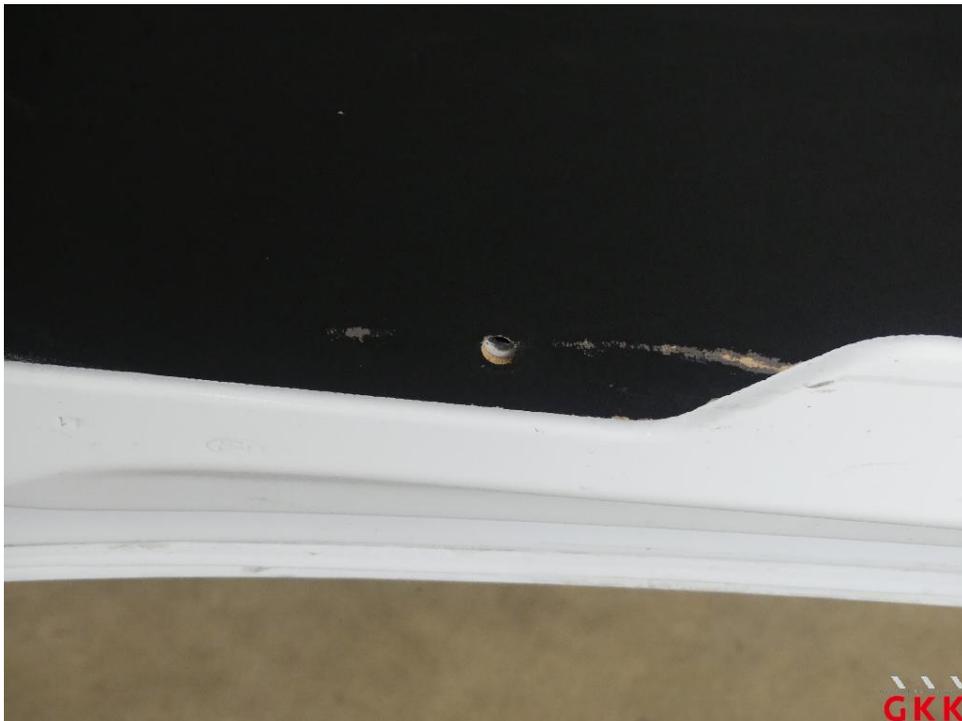
Bild 18 Hecktür rechts, Innenverkleidung, lose, instand setzen

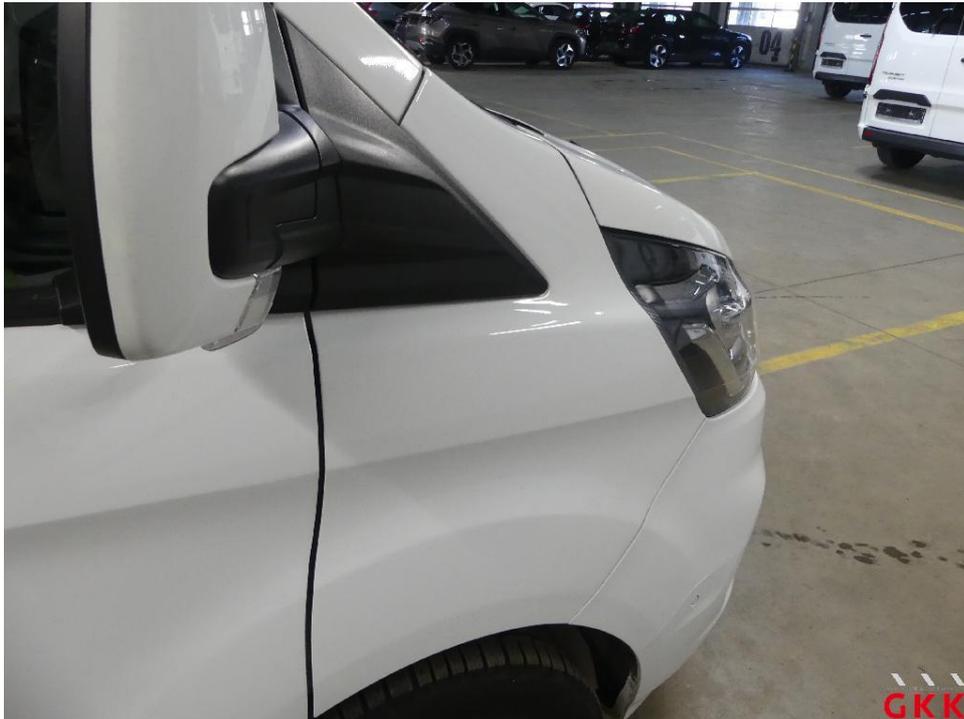
Vorschaden	Der Vorschaden wurde fach- und sachgerecht behoben	Feststellung
Kotflügel vorne rechts beschädigt	Nein	Lackeinschlüsse
Tür vorne rechts beschädigt	Nein	Lackeinschlüsse

Bild 19 Kotflügel vorne rechts, Reparaturmangel, polieren

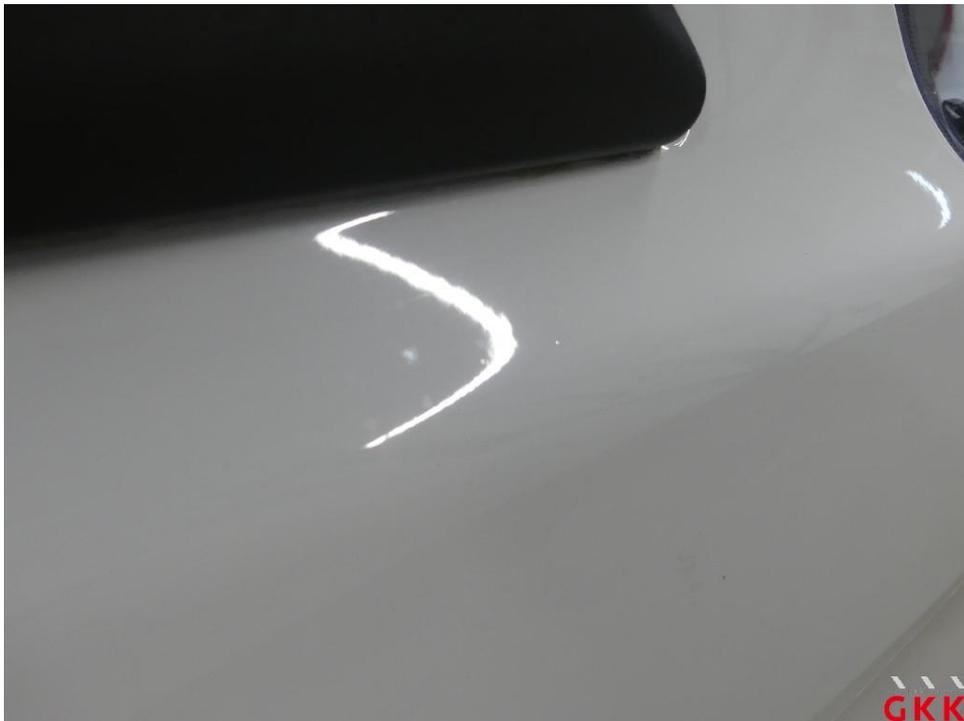
Bild 20 Kotflügel vorne rechts, Reparaturmangel, polieren

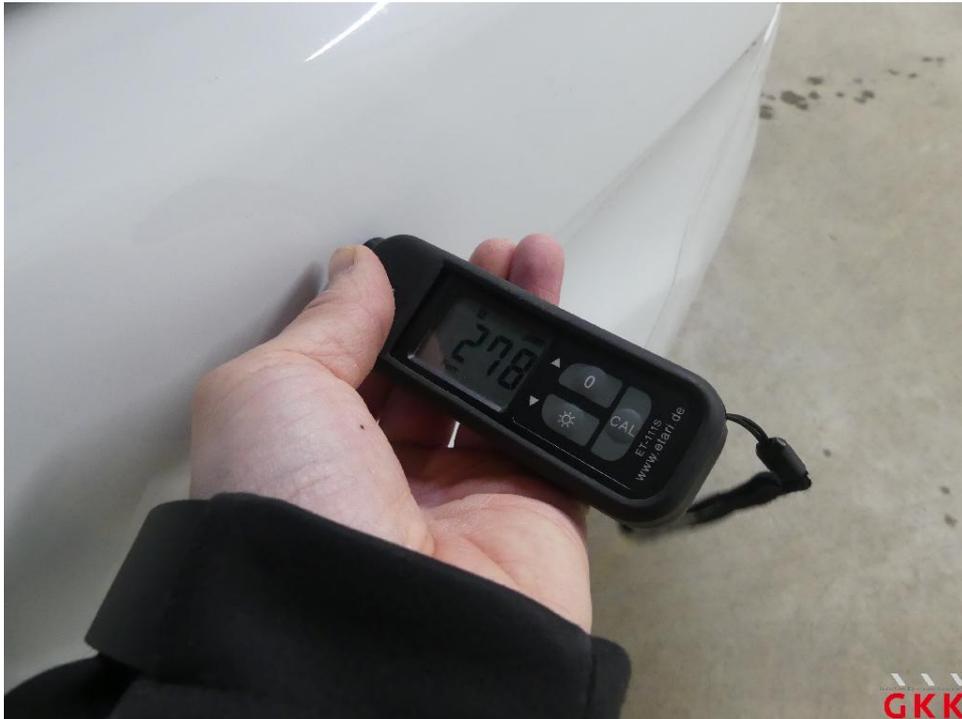
Bild 21 Kotflügel vorne rechts, Reparaturmangel, polieren

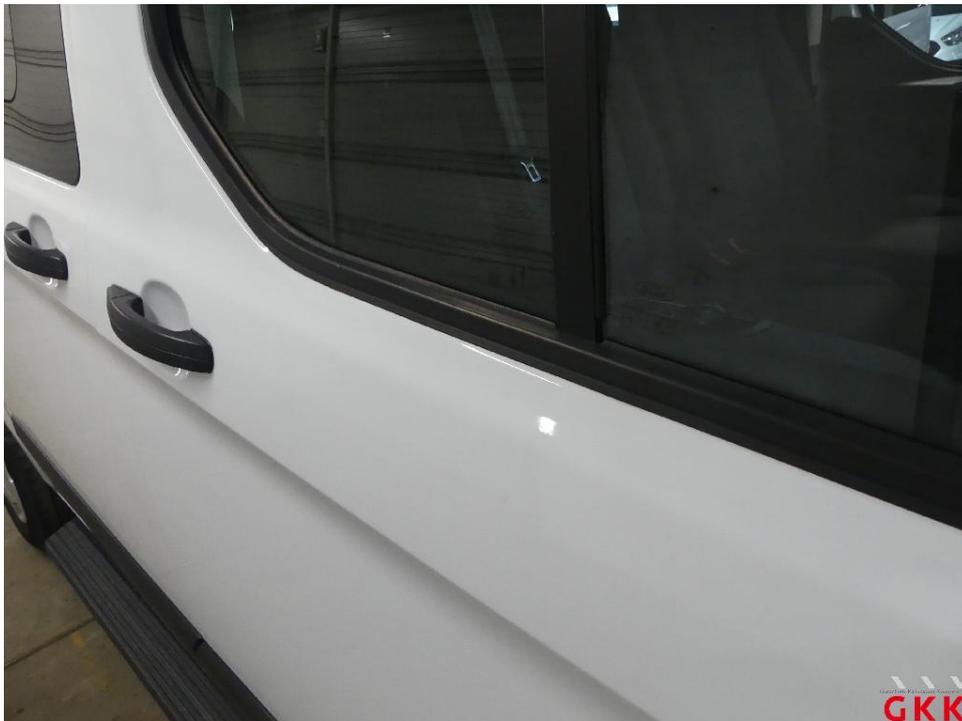
Bild 22 Tür vorne rechts, Reparaturmangel, polieren

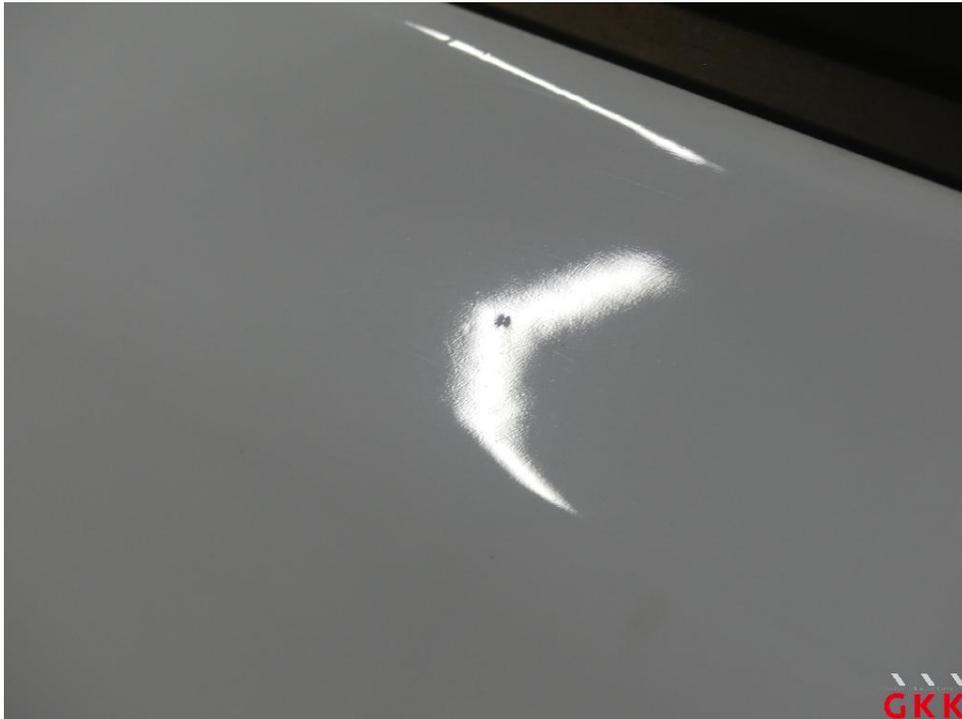
Bild 23 Tür vorne rechts, Reparaturmangel, polieren

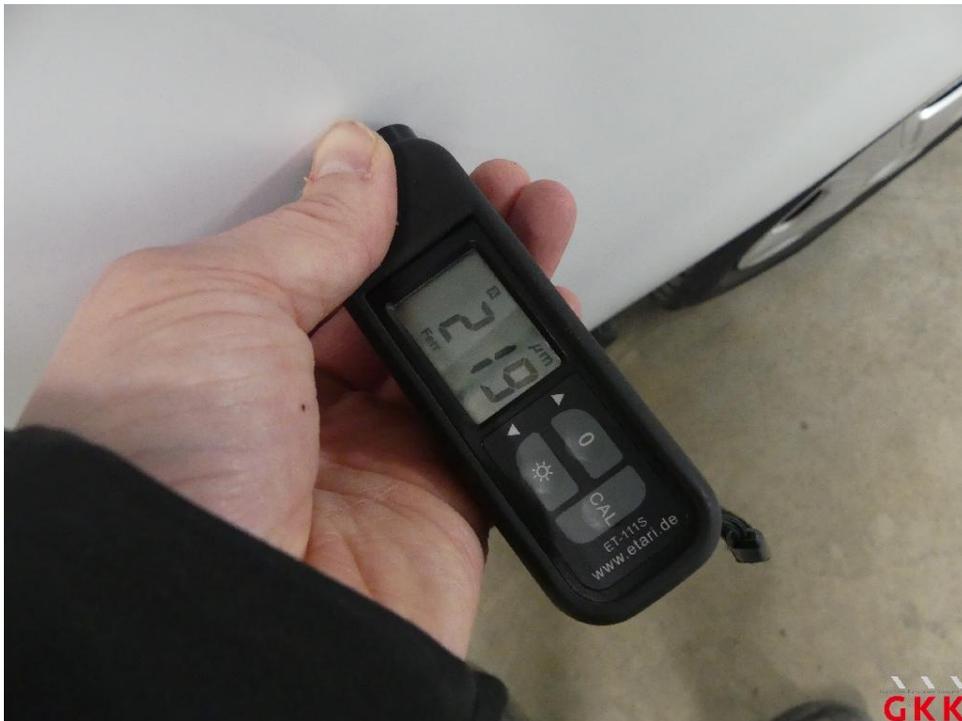
Bild 24 Tür vorne rechts, Reparaturmangel, polieren

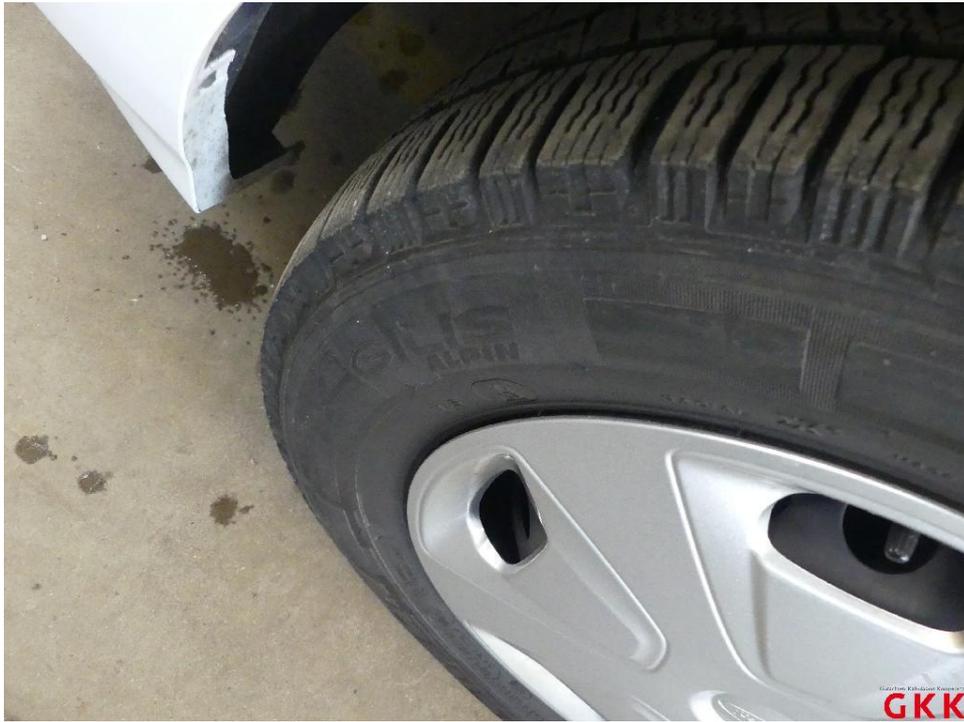
<b>Wertbeeinflussende Faktoren</b>		
<b>Front</b> (Angaben ohne MwSt.)	Reparaturkosten	MW
Motorhaube, bis 3 Dellen / Bauteil, Gebrauchsspur	0,00 €	0,00 €
<b>Seite links</b> (Angaben ohne MwSt.)	Reparaturkosten	MW
Tür vorne links, verkratzt, Gebrauchsspur	0,00 €	0,00 €
<b>Seite rechts</b> (Angaben ohne MwSt.)	Reparaturkosten	MW
Tür vorne rechts, Reparaturmangel, polieren (Bild 22, Bild 23, Bild 24)	159,52 €	159,52 €
Kotflügel vorne rechts, Reparaturmangel, polieren (Bild 19, Bild 20, Bild 21)	159,52 €	159,52 €
Schiebetür rechts Dichtung -Einstieg-, lose, ersetzen (Bild 14, Bild 15, Bild 16)	161,16 €	96,70 €
<b>Heck</b> (Angaben ohne MwSt.)	Reparaturkosten	MW
Hecktür rechts Innenverkleidung, lose, instand setzen (Bild 17, Bild 18)	47,86 €	47,86 €
<b>Reifen, Felgen, Radkappen</b> (Angaben ohne MwSt.)	Reparaturkosten	MW
Reifen vorn links und rechts, falsche Reifenart, ersetzen (Bild 25)	775,33 €	775,33 €

Bild 25 Reifen, vorn links und rechts, falsche Reifenart, ersetzen

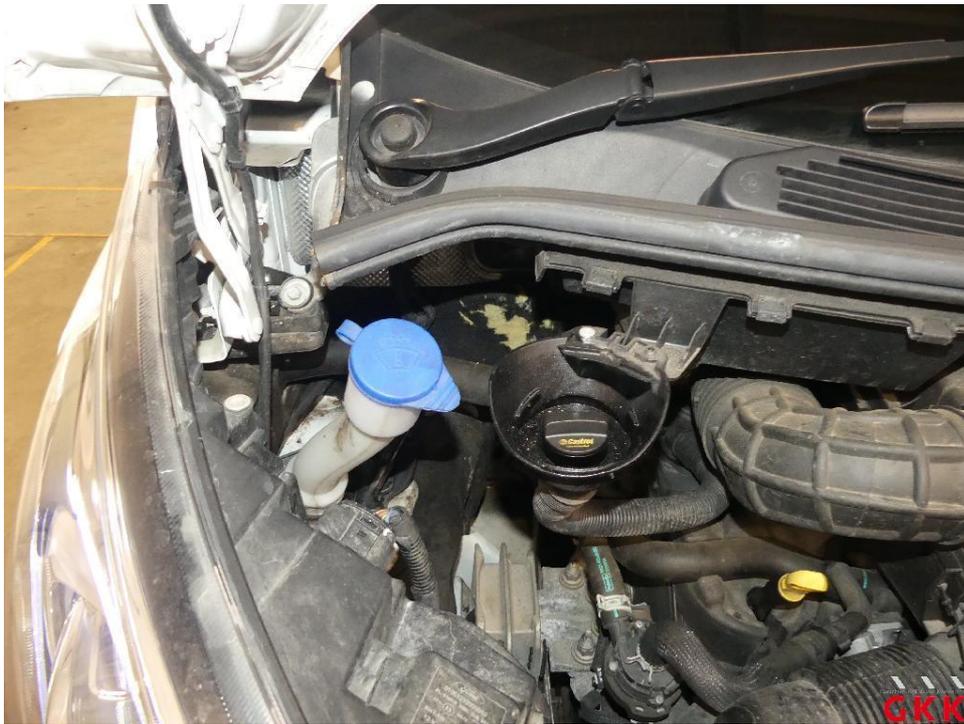
<b>Ohne Zuordnung</b> (Angaben ohne MwSt.)	Reparaturkosten	MW
Motorraum Dämmmatte, beschädigt, ersetzen (Bild 26, Bild 27)	314,02 €	188,41 €
Frontscheibe, Steinschlag, Gebrauchsspur	0,00 €	0,00 €
Fahrzeug Front, Steinschlag, Gebrauchsspur	0,00 €	0,00 €

Bild 26 Motorraum, Dämmmatte, beschädigt, ersetzen

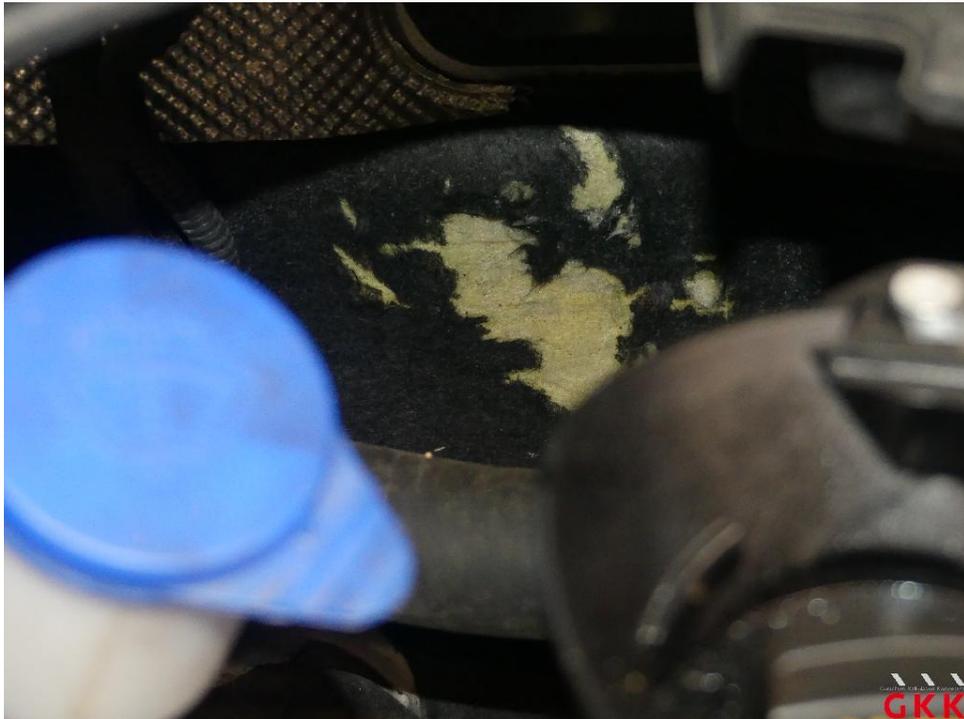
Bild 27 Motorraum, Dämmmatte, beschädigt, ersetzen
