GKK Gutachten GmbH

Wertgutachten

Fahrzeugident.-Nr.	WF01XXTTG1MU15709		
Fahrzeugart	PKW - Mehrzweckfahrzeug	Farbton / Lackart	Frost-Weiß / Uni
Hersteller	Ford	Nächste HU	keine Angabe
Typ / Verkaufsbez.	Transit Custom 2.0 TDCi 320 L1 Trend	Laufleistung abgelesen	66.535 km
Erstzulassung	16.03.2021	Emissionsklasse	Euro 6d
Getriebe / Gänge	Manuell / 6	Sitzplätze / Türen	9 / 5
Achsen / angetrieben	2 / 1	Anzahl Besitzer	unbekannt
Motorart	Reihenmotor / Diesel	Hubraum / Nennleistung	1.996 ccm / 77 KW
Antriebsart	Frontantrieb

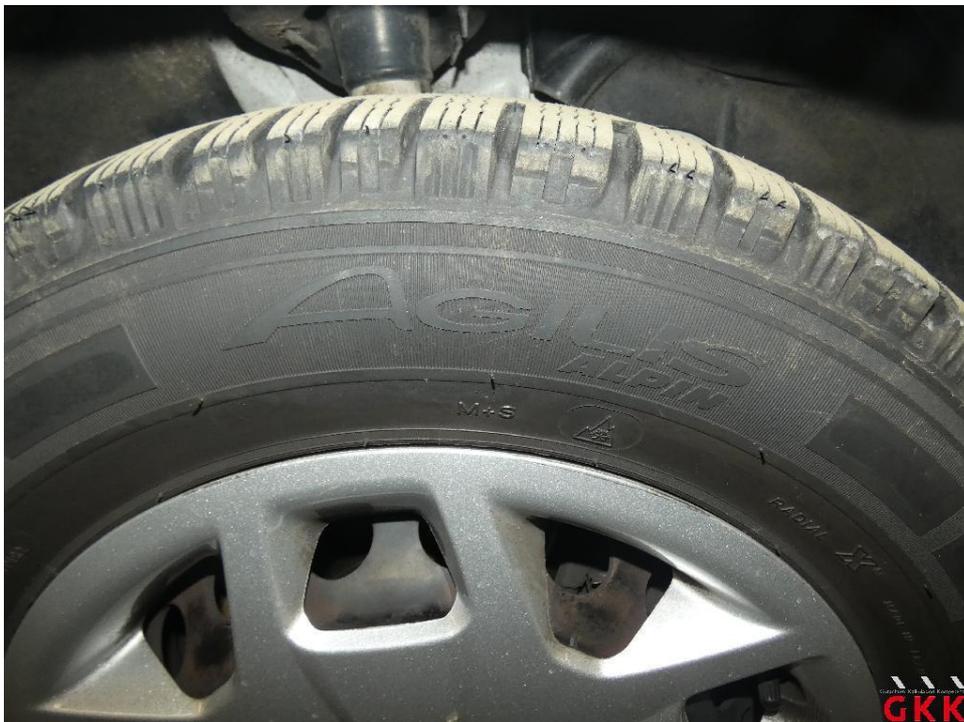
Bild 14 Reifen, vorn links und rechts, falsche Reifenart, ersetzen

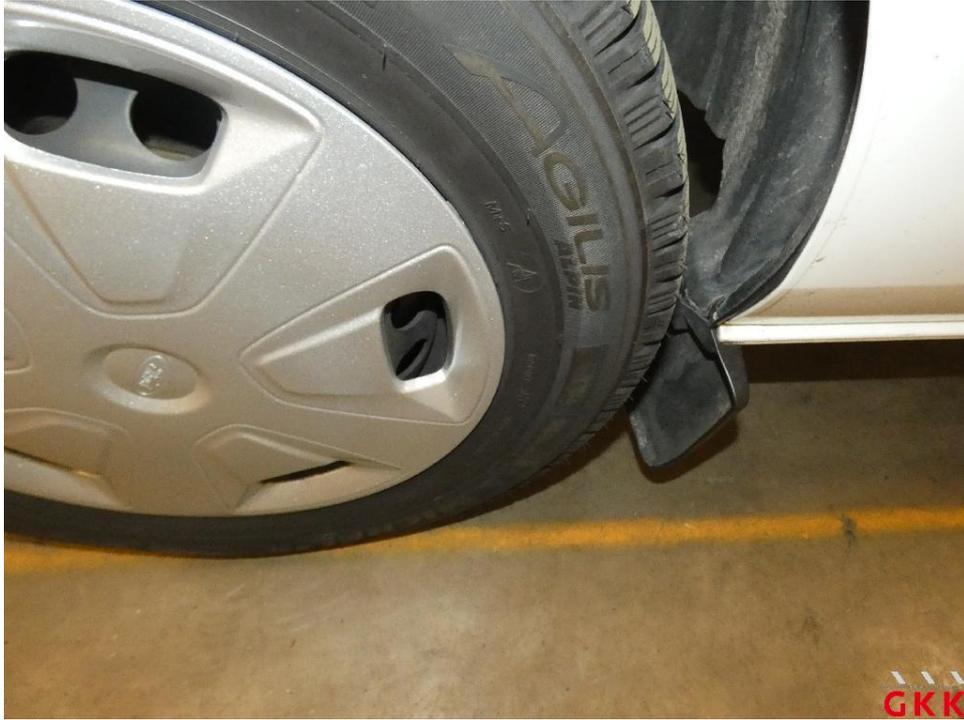
Bild 15 Reifen, vorn links und rechts, falsche Reifenart, ersetzen

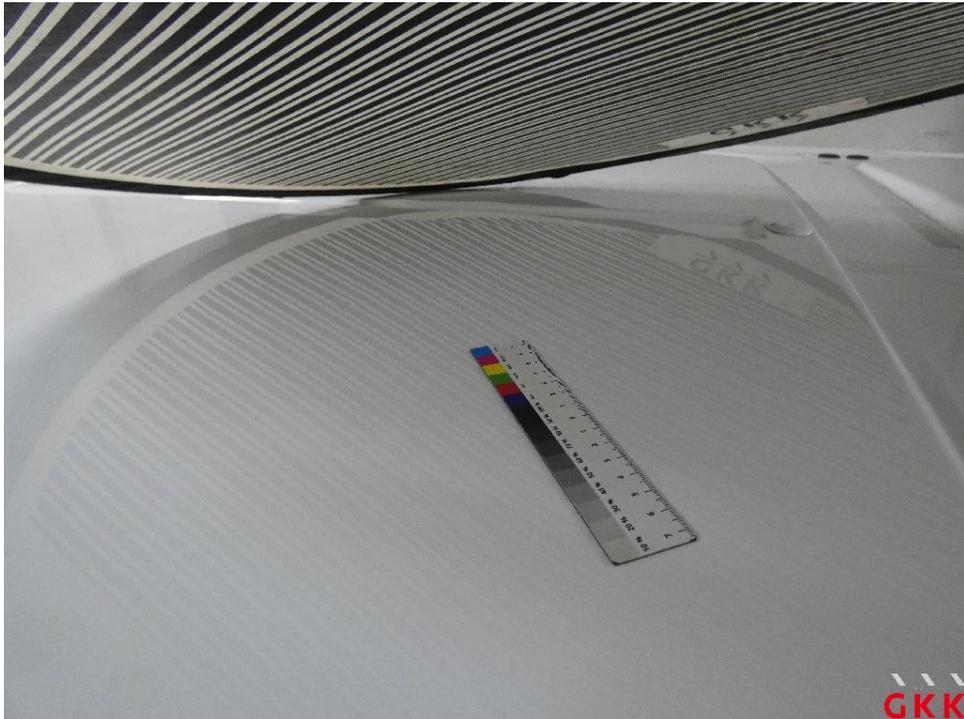
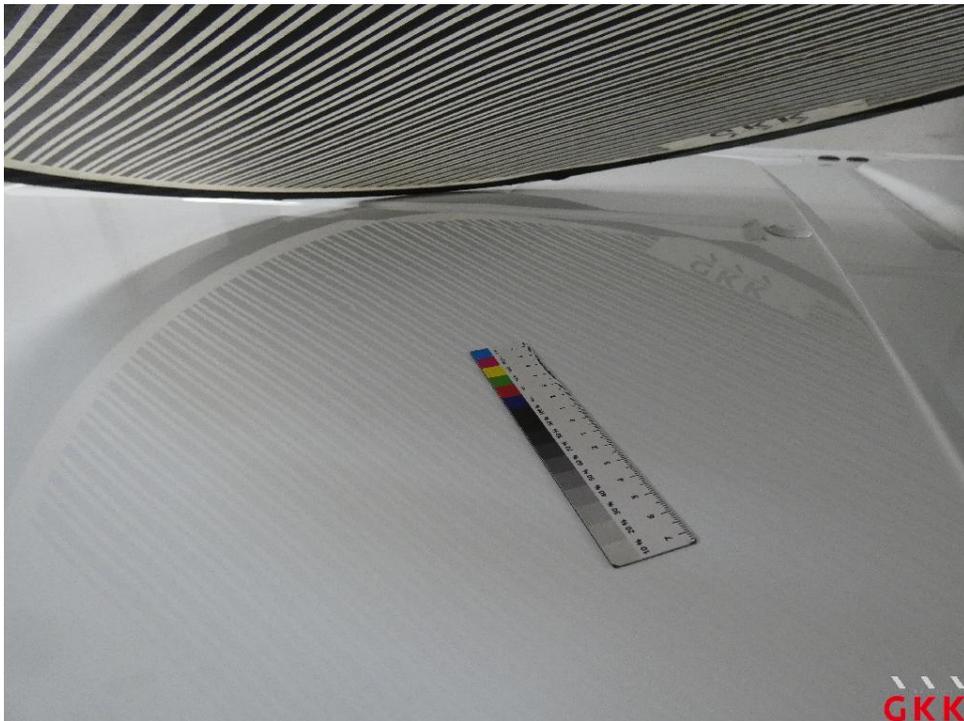
Wertbeeinflussende Faktoren		
Dach (Angaben ohne MwSt.)	Reparaturkosten	MW
Dach Mitte, beschädigt, kalt drücken (Bild 17, Bild 18)	200,00 €	200,00 €
Seite rechts (Angaben ohne MwSt.)	Reparaturkosten	MW
Tür vorne rechts, beschädigt, instand setzen - lackieren (Bild 24, Bild 25, Bild 26)	995,78 €	703,09 €
Schiebetür rechts Dichtung -Einstieg-, beschädigt, ersetzen (Bild 23)	161,16 €	104,75 €
Heck (Angaben ohne MwSt.)	Reparaturkosten	MW
Stoßfänger hinten Ecke rechts -lackiert-, beschädigt, ersetzen (Bild 19, Bild 20, Bild 21)	748,90 €	486,79 €
Hecktür rechts Innenverkleidung, beschädigt, ersetzen (Bild 27, Bild 28)	73,18 €	47,57 €
Reifen, Felgen, Radkappen (Angaben ohne MwSt.)	Reparaturkosten	MW
Reifen vorn links und rechts, falsche Reifenart, ersetzen (Bild 14, Bild 15)	435,52 €	435,52 €
Zubehör, Bordwerkzeug (Angaben ohne MwSt.)	Reparaturkosten	MW
Bordmappe Bedienungsanleitung, fehlt, ersetzen (Bild 22)	15,00 €	15,00 €

Bild 17 Dach, Mitte, beschädigt, kalt drücken

Bild 18 Dach, Mitte, beschädigt, kalt drücken

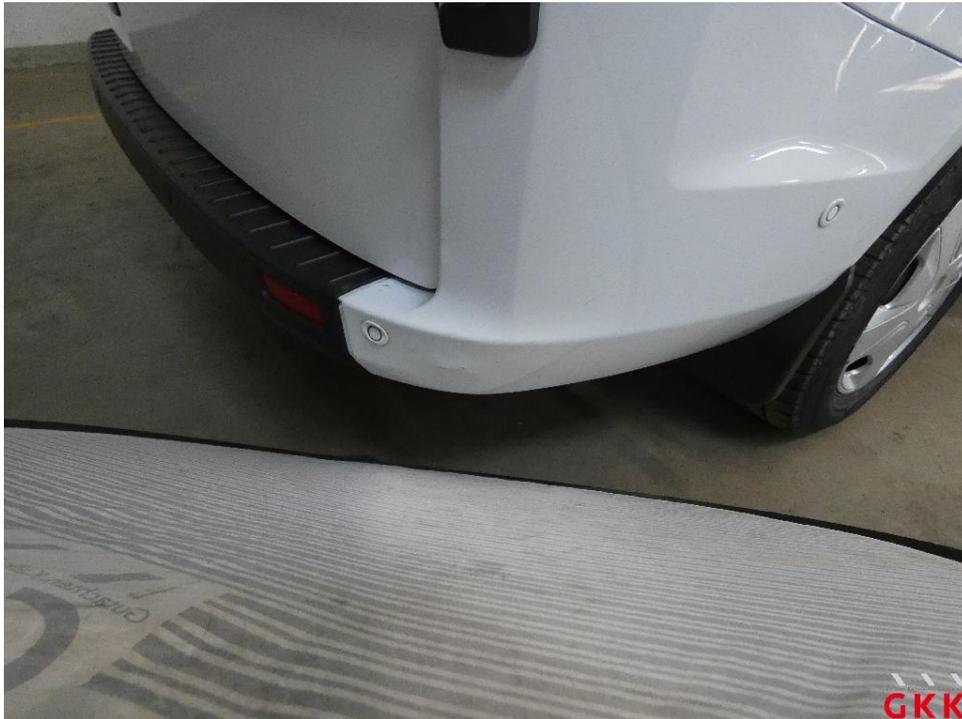
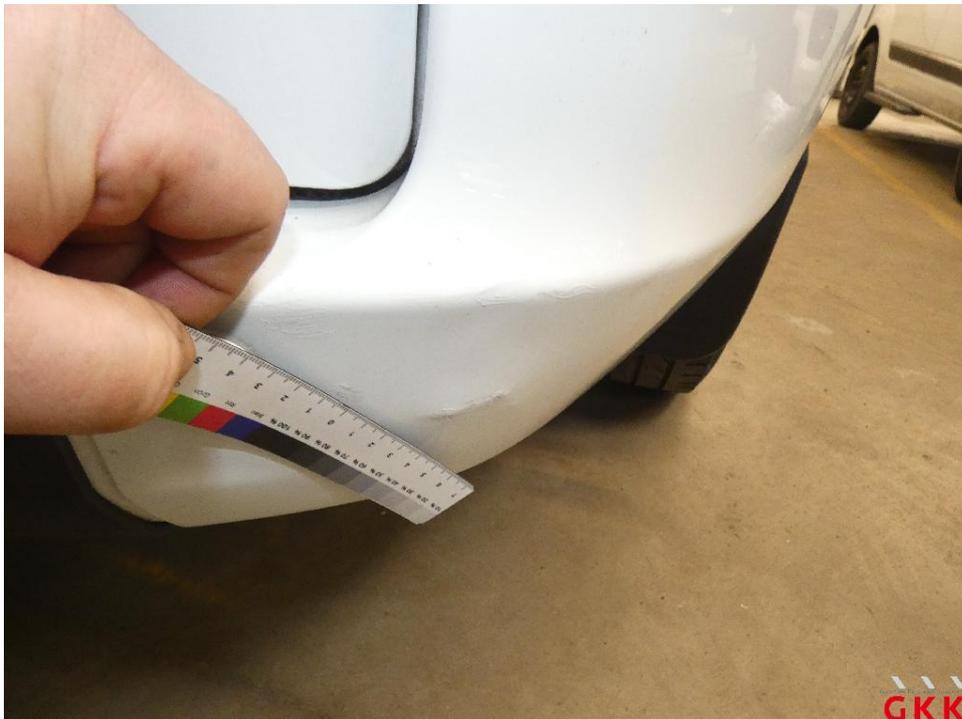
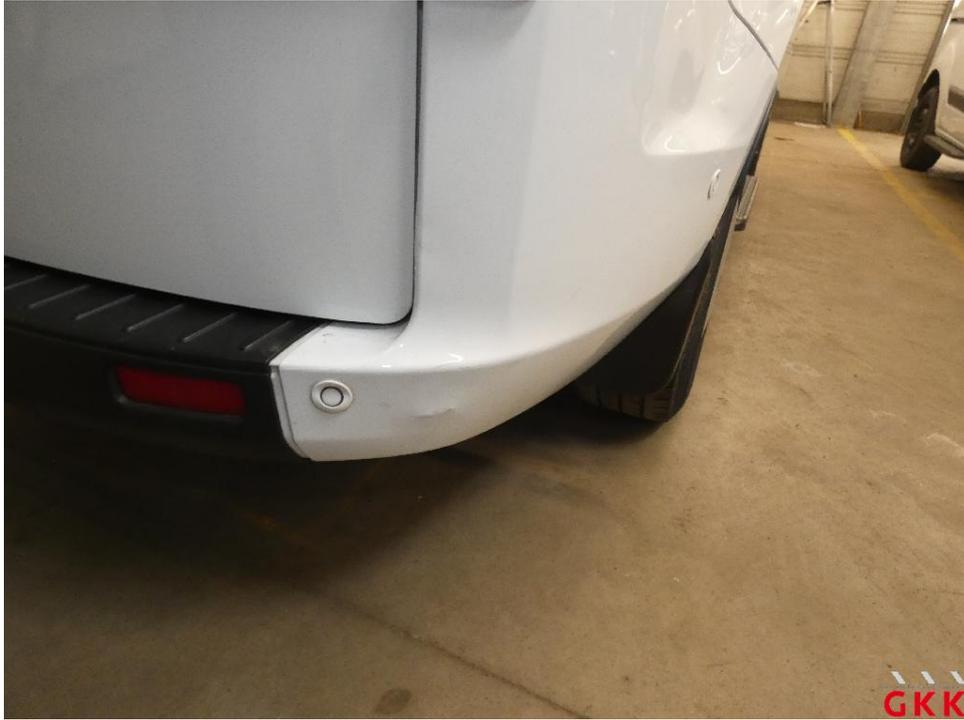
Bild 19 Stoßfänger hinten, Ecke rechts -lackiert-, beschädigt, ersetzen

Bild 20 Stoßfänger hinten, Ecke rechts -lackiert-, beschädigt, ersetzen

Bild 21 Stoßfänger hinten, Ecke rechts -lackiert-, beschädigt, ersetzen

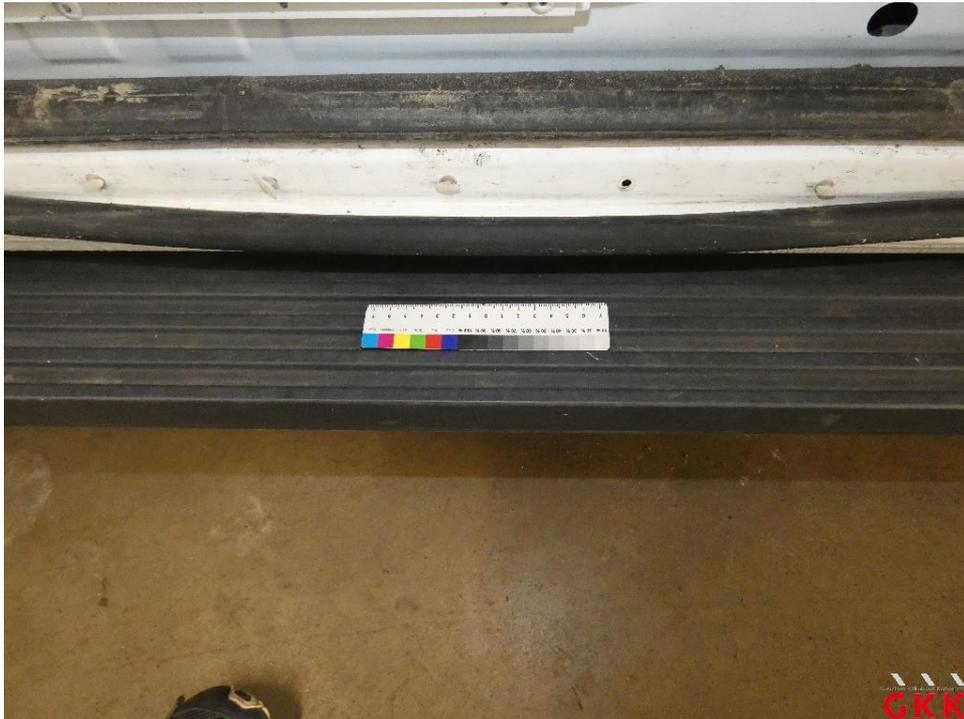
Bild 23 Schiebetür rechts, Dichtung -Einstieg-, beschädigt, ersetzen

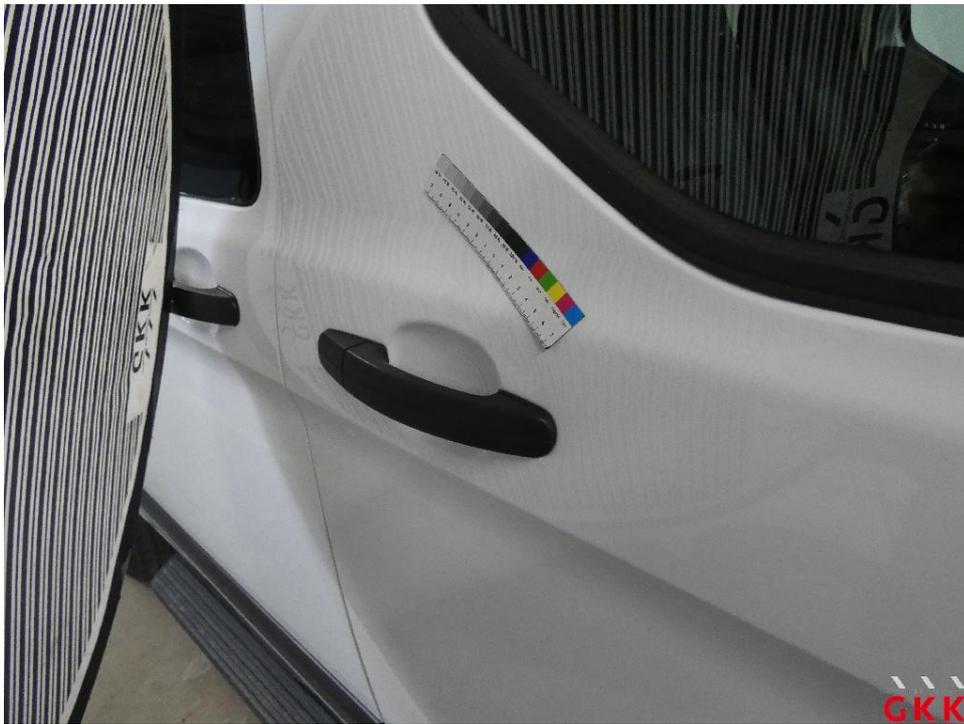
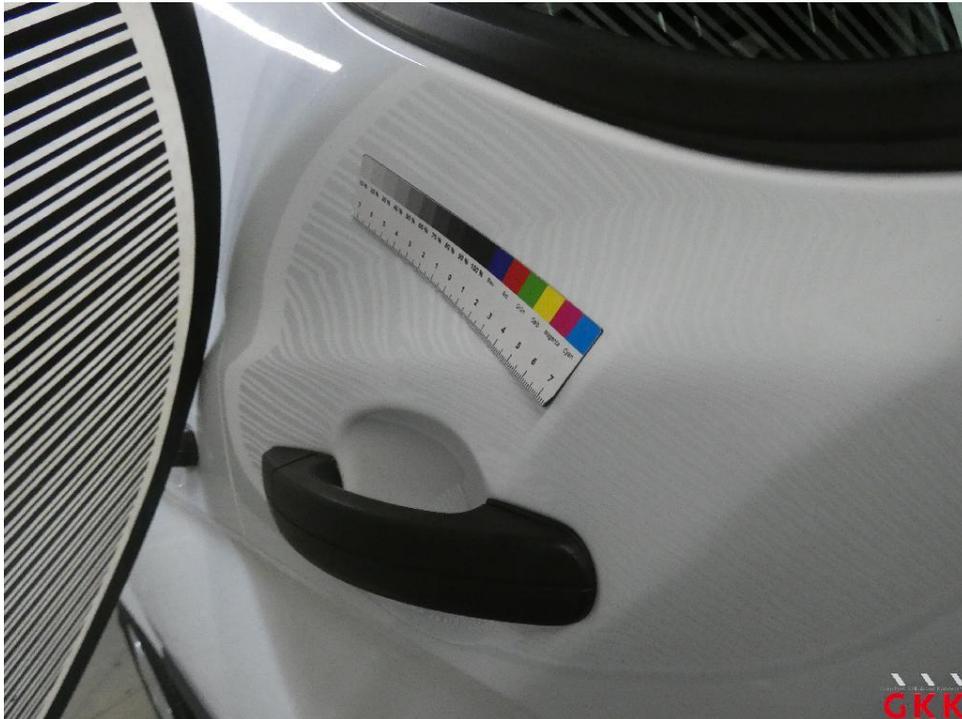
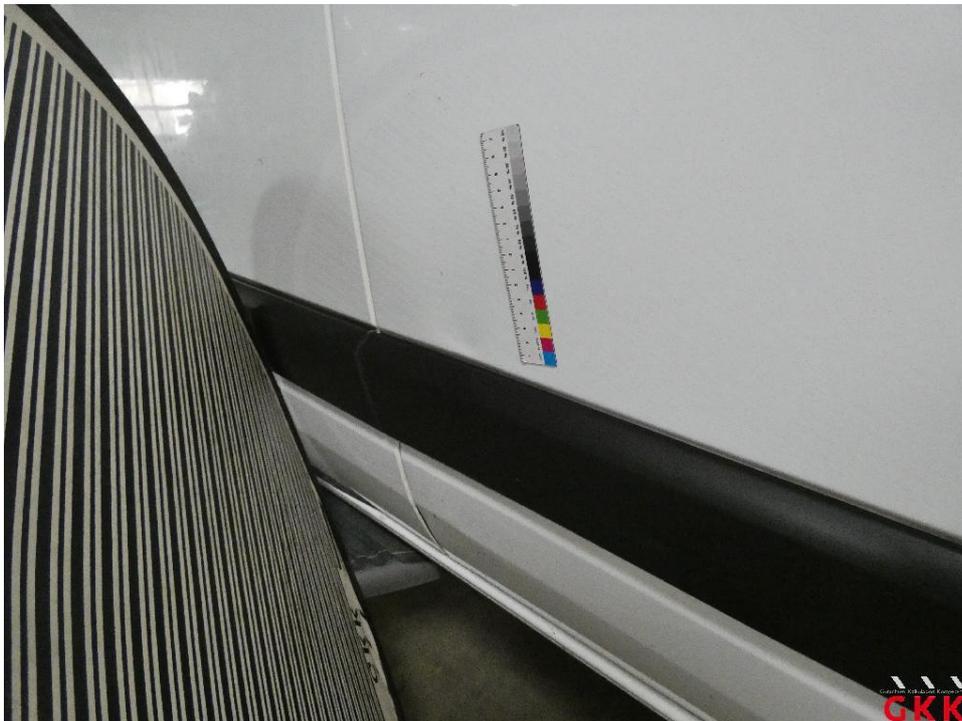
Bild 24 Tür vorne rechts, beschädigt, instand setzen - lackieren

Bild 25 Tür vorne rechts, beschädigt, instand setzen - lackieren

Bild 26 Tür vorne rechts, beschädigt, instand setzen - lackieren

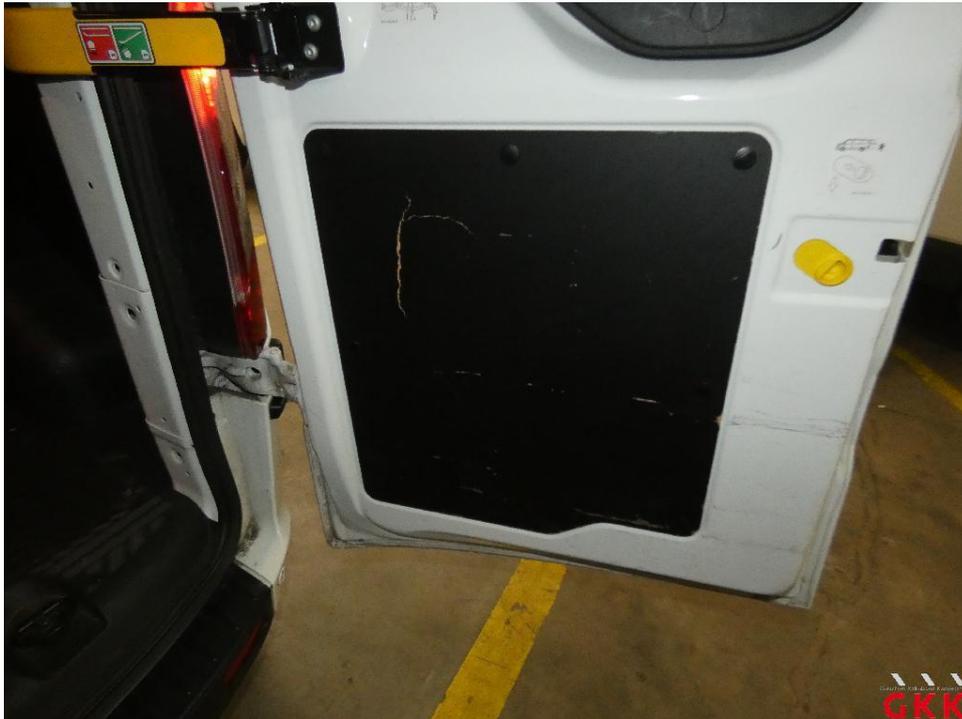
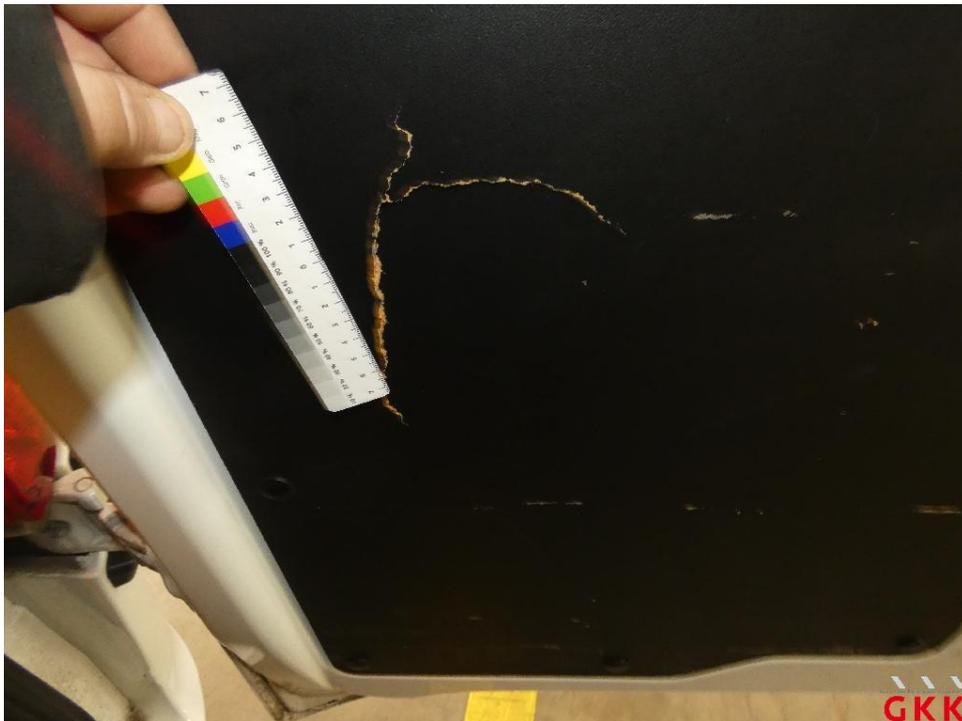
Bild 27 Hecktür rechts, Innenverkleidung, beschädigt, ersetzen

Bild 28 Hecktür rechts, Innenverkleidung, beschädigt, ersetzen
