Wertgutachten

Ihr Auftrag vom	17.12.2024 durch Raiffeisen-Impuls Fuhrparkmanagement GmbH & Co. KG
Besichtigungsort	36272 Niederaula, Industriestraße 11
Besichtigungsdatum	23.12.2024
Referenznummern	0002026013

Fahrzeugdaten / Technische Daten

Fahrzeugident.-Nr. WF0FXTTGFHD21372

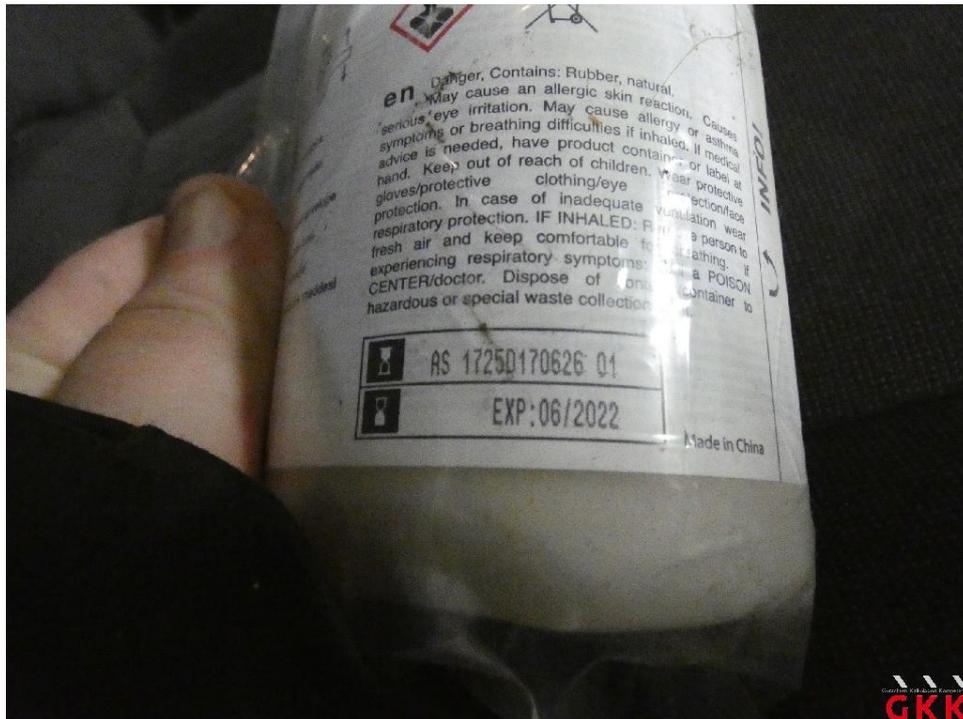
Beschriftungs- / Werbefolie, beklebt, entkleben	180,00 €	180,00 €
Zubehör, Bordwerkzeug (Angaben ohne MwSt.)	Reparaturkosten	MW
Reifenreparaturset Füllflasche, MHD überschritten, ersetzen (Bild 15)	44,78 €	44,78 €
Sonstiges (Angaben ohne MwSt.)	Reparaturkosten	MW
HU (Hauptunters.) PKW / Transporter, fällig, durchführen (Bild 16)	121,85 €	121,85 €
Fahrzeug Seite links, Unfallschaden, Unfallschaden beheben (Bild 21, Bild 22, Bild 23, Bild 24)	1806,66 €	1806,66 €
Ohne Zuordnung (Angaben ohne MwSt.)	Reparaturkosten	MW
Fahrzeug innen, verkratzt und verschmutzt, aufbereiten (Bild 19, Bild 20)	125,84 €	125,84 €
Fahrzeug Seite rechts, verkratzt, aufbereiten (Bild 31, Bild 32, Bild 33)	125,84 €	125,84 €

Bild 15 Reifenreparaturset, Füllflasche, MHD überschritten, ersetzen

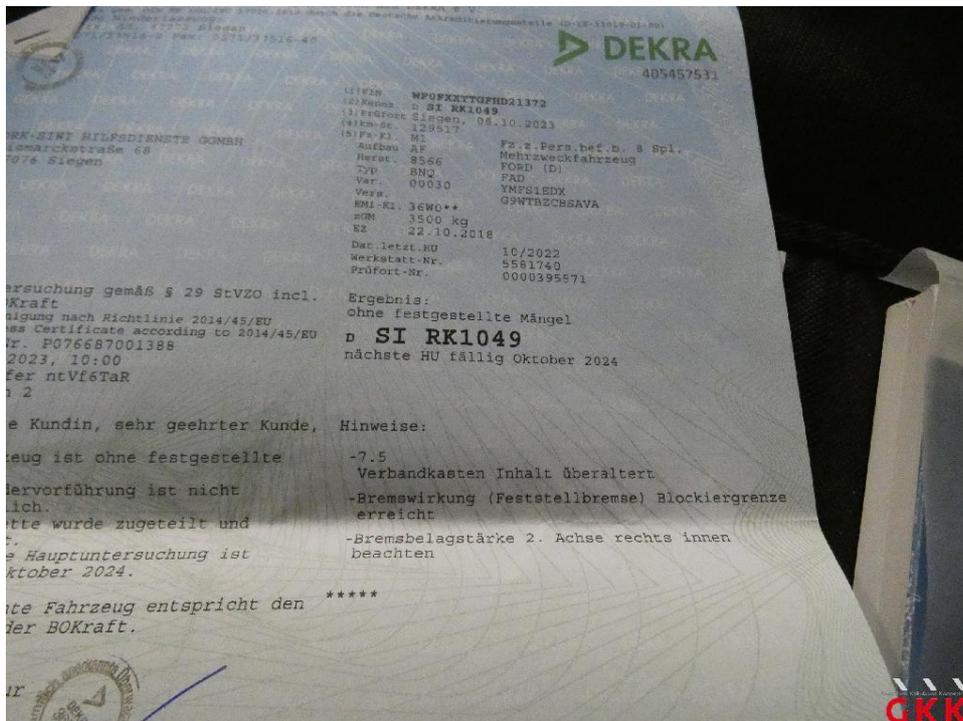
Bild 16 HU (Hauptunters.), PKW / Transporter, fällig, durchführen

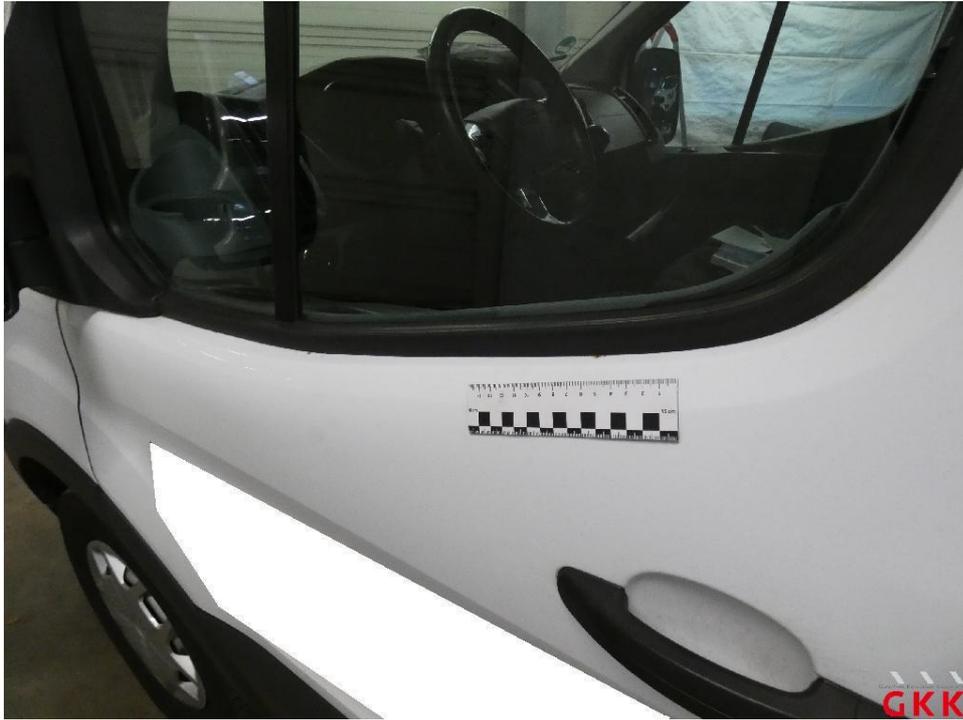
Wertbeeinflussende Faktoren		
Dach (Angaben ohne MwSt.)	Reparaturkosten	MW
Dach vorne, beschädigt, kalt drücken (Bild 36, Bild 37)	125,84 €	125,84 €
Seite links (Angaben ohne MwSt.)	Reparaturkosten	MW
Tür vorne links, korrodiert, lackieren (Bild 17, Bild 18)	536,62 €	160,99 €
Seite rechts (Angaben ohne MwSt.)	Reparaturkosten	MW
Schiebetür rechts, beschädigt, instand setzen - lackieren (Bild 34, Bild 35)	977,86 €	513,58 €
Heck (Angaben ohne MwSt.)	Reparaturkosten	MW
Hecktür rechts Scharnier -oben-, korrodiert, lackieren (Bild 30)	130,44 €	39,13 €
Hecktür rechts Scharnier -unten-, korrodiert, lackieren (Bild 29)	130,44 €	39,13 €
Hecktür links, beschädigt, instand setzen - lackieren (Bild 25, Bild 26)	696,08 €	296,91 €
Hecktür links Scharnier -oben-, korrodiert, lackieren (Bild 28)	130,44 €	39,13 €
Hecktür links Scharnier -unten-, korrodiert, lackieren (Bild 27)	130,44 €	39,13 €
Exterieur (Angaben ohne MwSt.)	Reparaturkosten	MW

Bild 17 Tür vorne links, korrodiert, lackieren

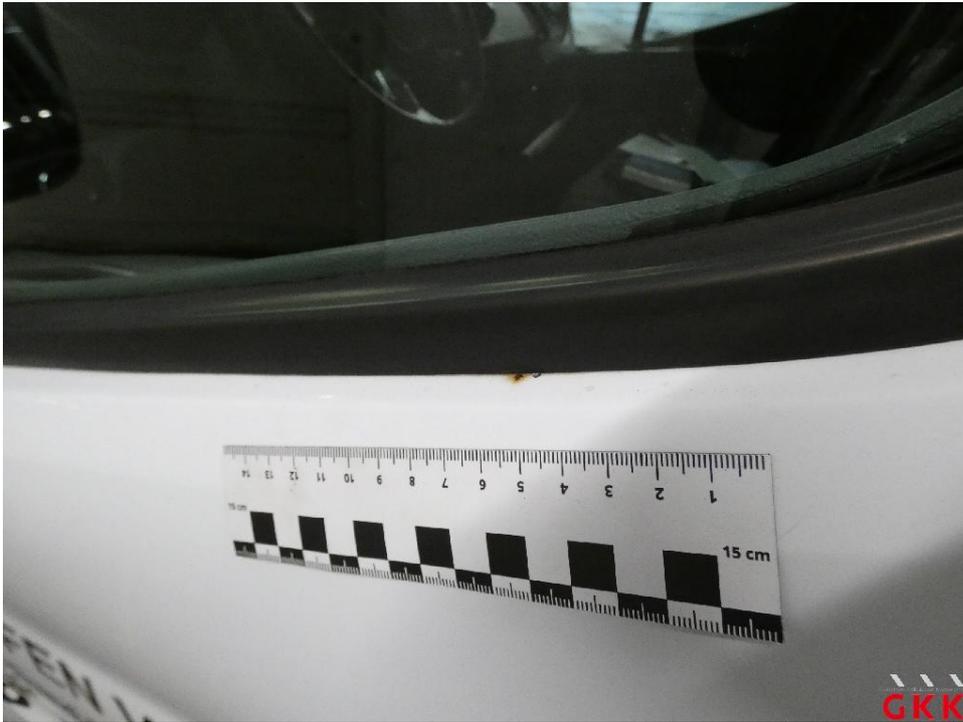
Bild 18 Tür vorne links, korrodiert, lackieren

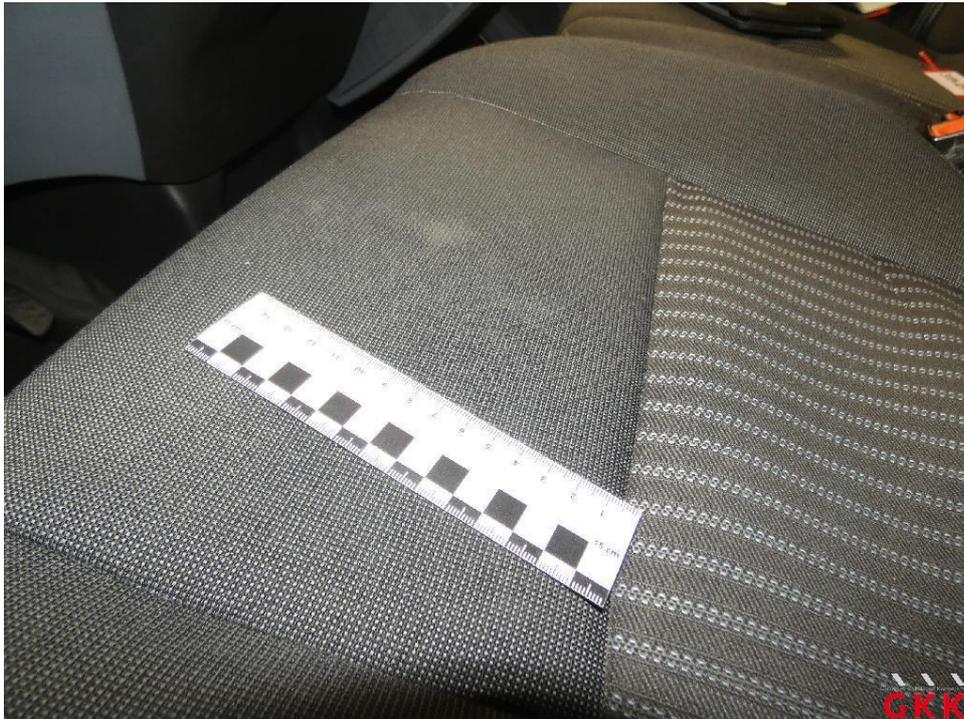
Bild 19 Fahrzeug, innen, verkratzt und verschmutzt, aufbereiten

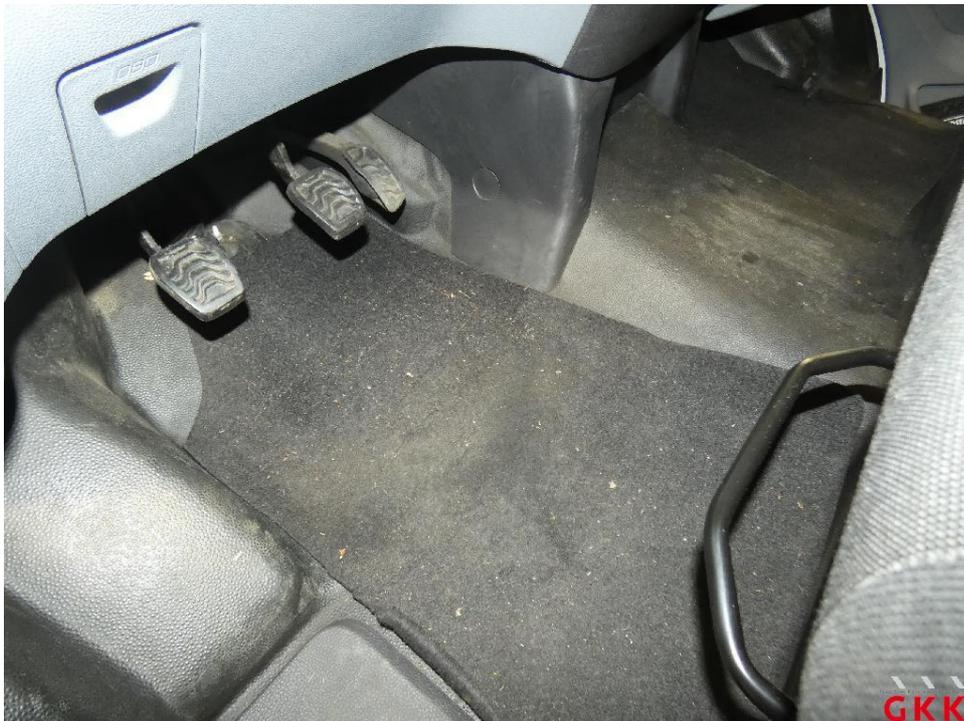
Bild 20 Fahrzeug, innen, verkratzt und verschmutzt, aufbereiten

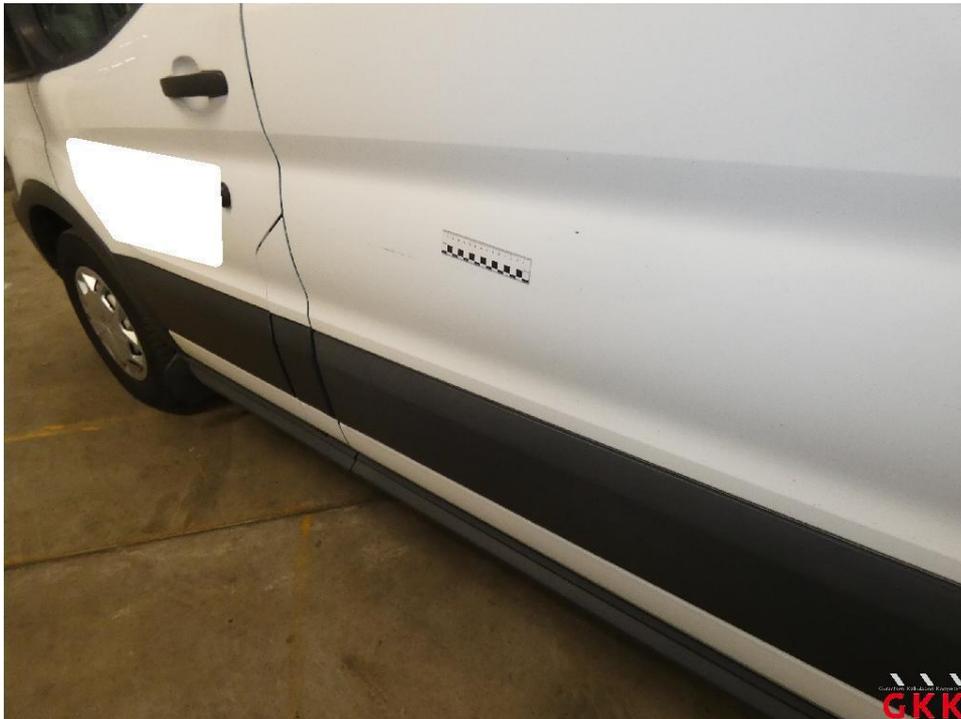
Bild 21 Fahrzeug, Seite links, Unfallschaden, Unfallschaden beheben

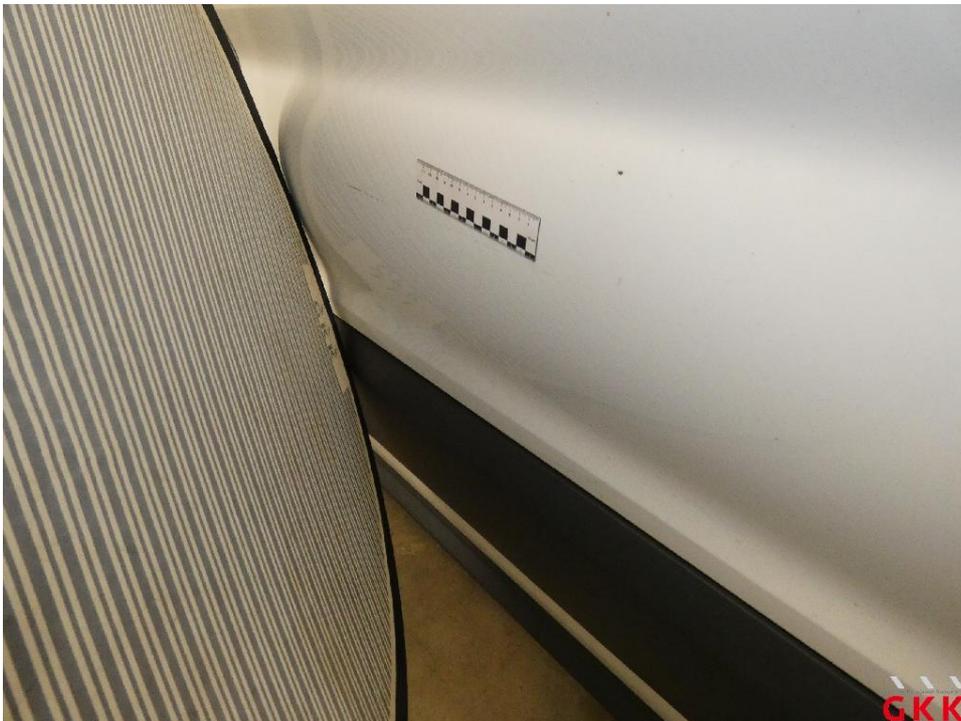
Bild 22 Fahrzeug, Seite links, Unfallschaden, Unfallschaden beheben

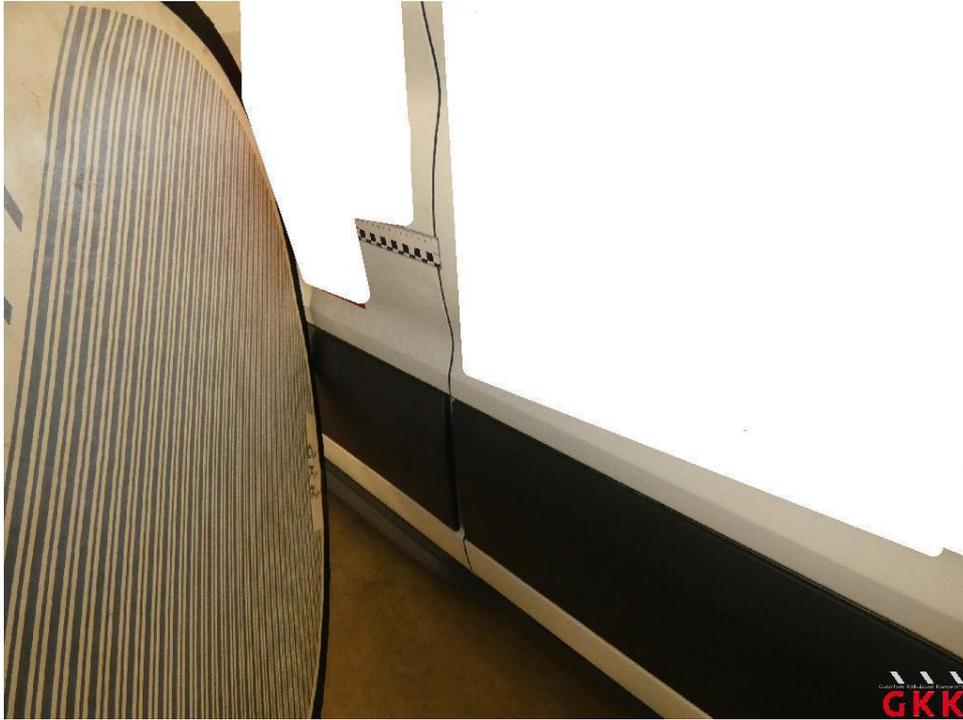
Bild 23 Fahrzeug, Seite links, Unfallschaden, Unfallschaden beheben

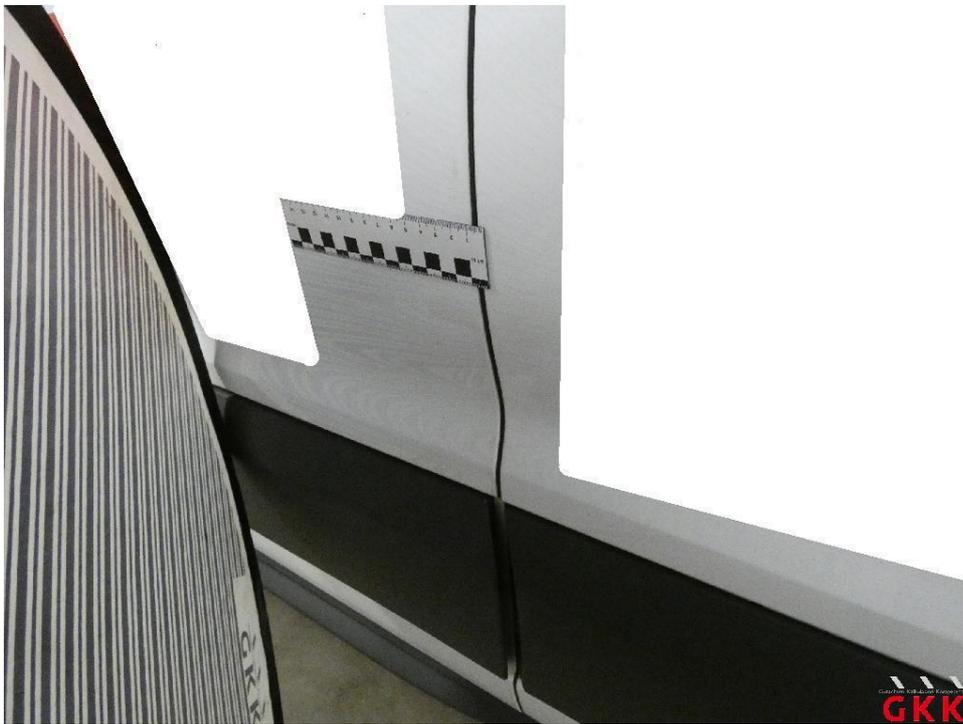
Bild 24 Fahrzeug, Seite links, Unfallschaden, Unfallschaden beheben

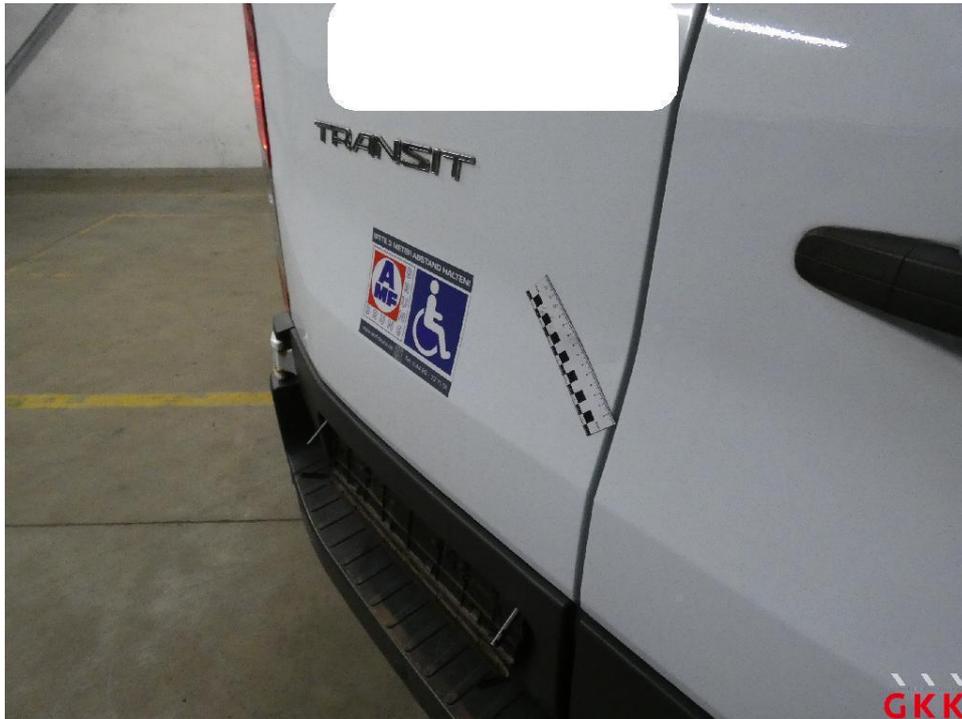
Bild 25 Hecktür links, beschädigt, instand setzen - lackieren

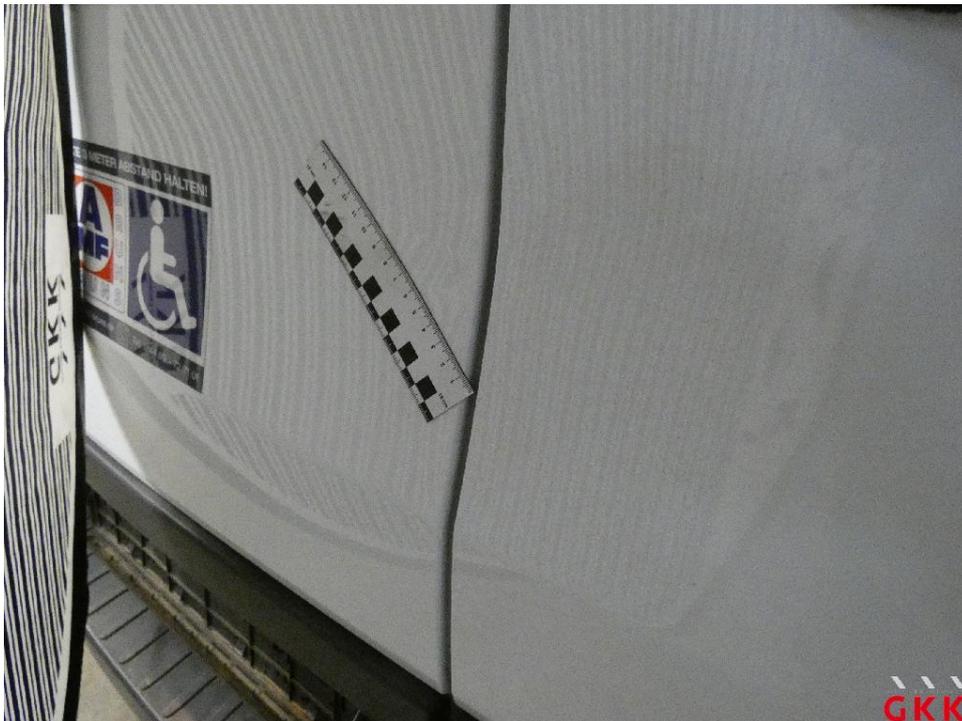
Bild 26 Hecktür links, beschädigt, instand setzen - lackieren

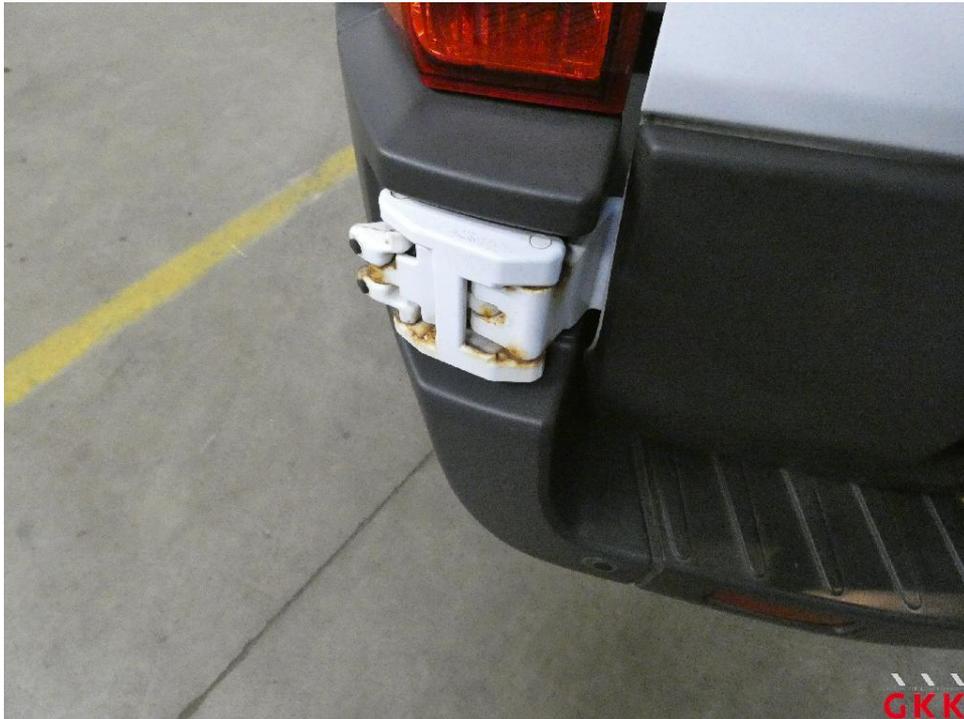
Bild 27 Hecktür links, Scharnier -unten-, korrodiert, lackieren

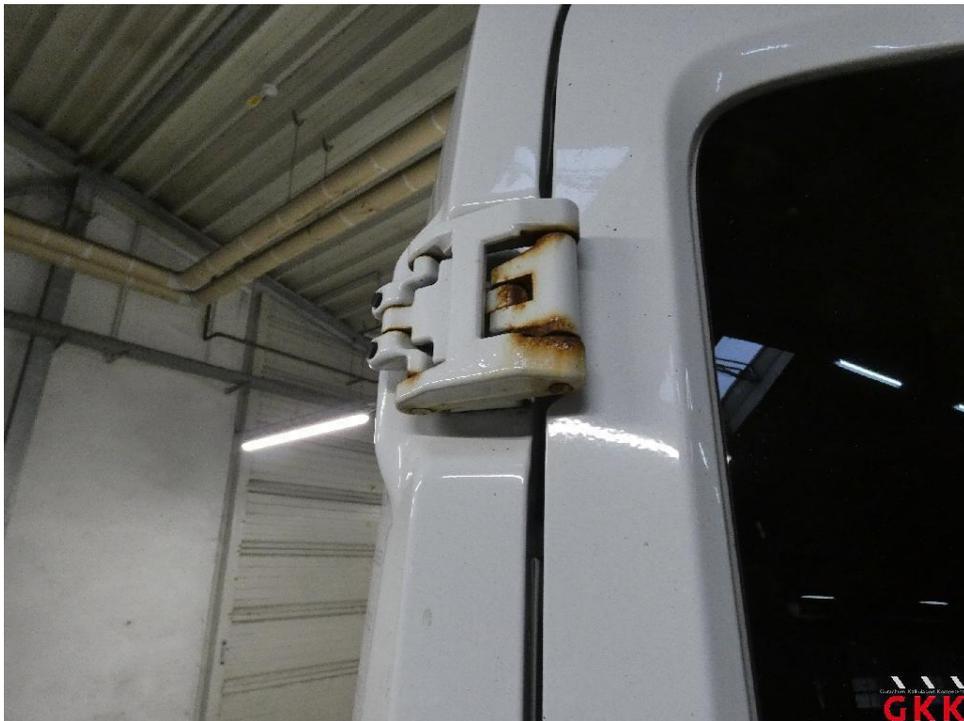
Bild 28 Hecktür links, Scharnier -oben-, korrodiert, lackieren

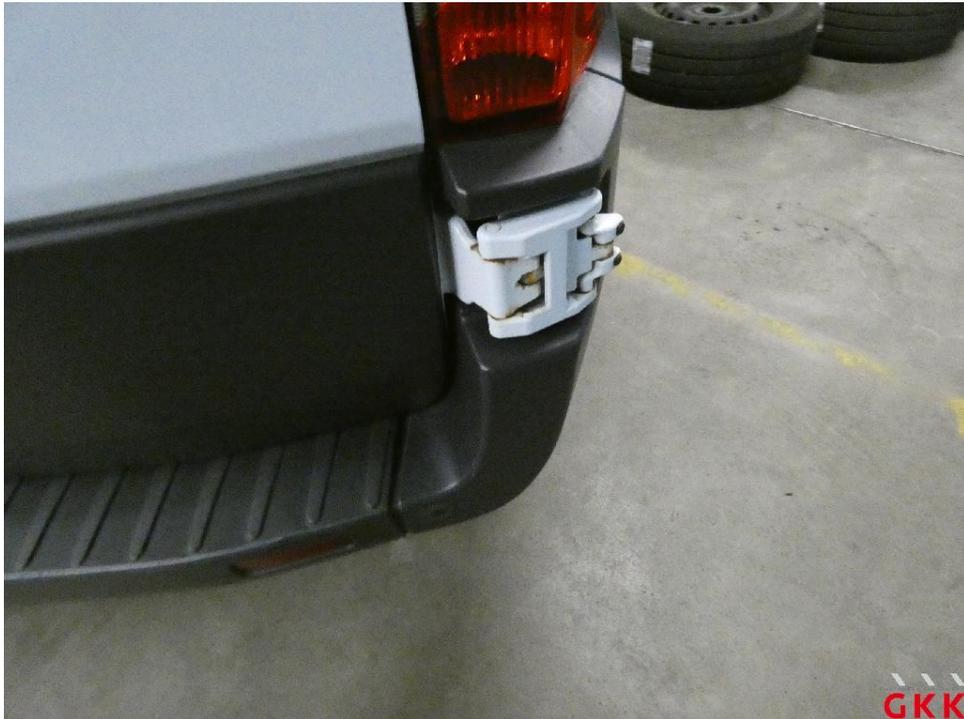
Bild 29 Hecktür rechts, Scharnier -unten-, korrodiert, lackieren

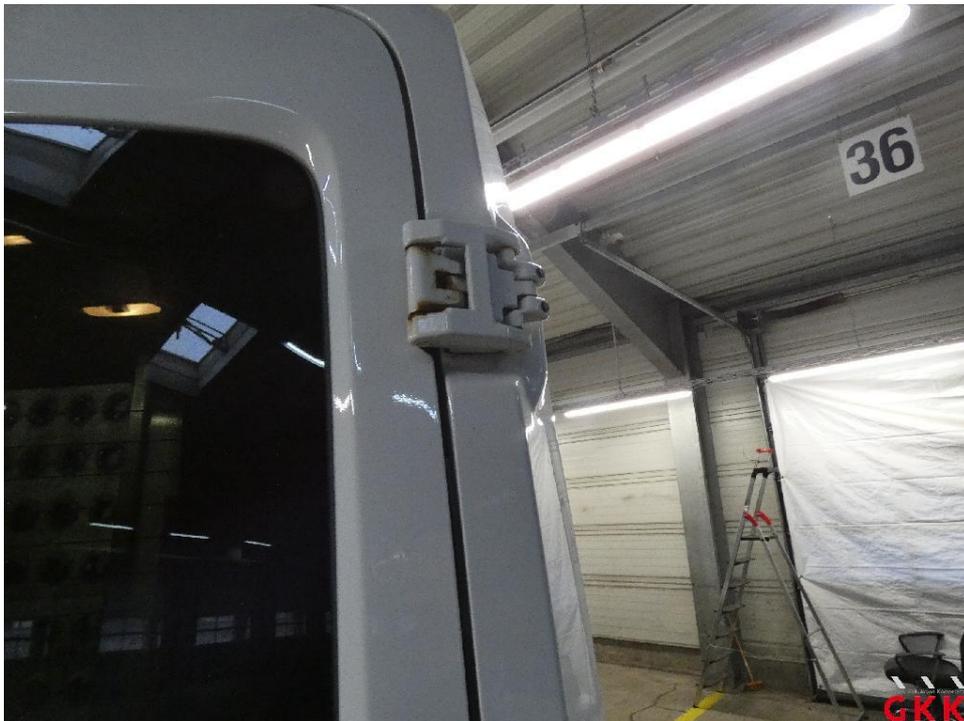
Bild 30 Hecktür rechts, Scharnier -oben-, korrodiert, lackieren

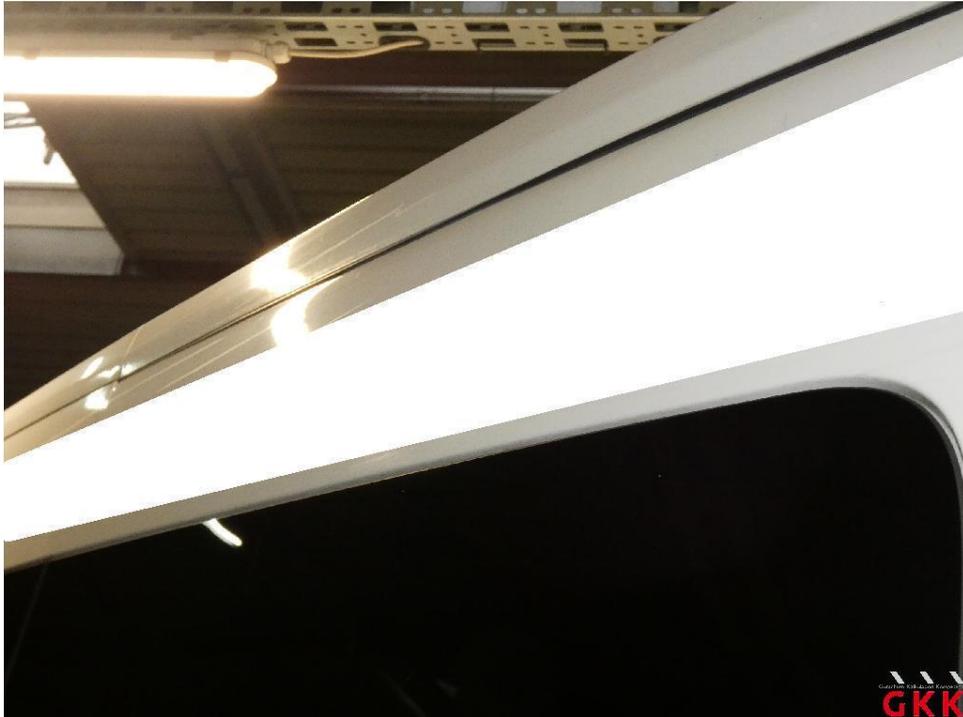
Bild 31 Fahrzeug, Seite rechts, verkratzt, aufbereiten

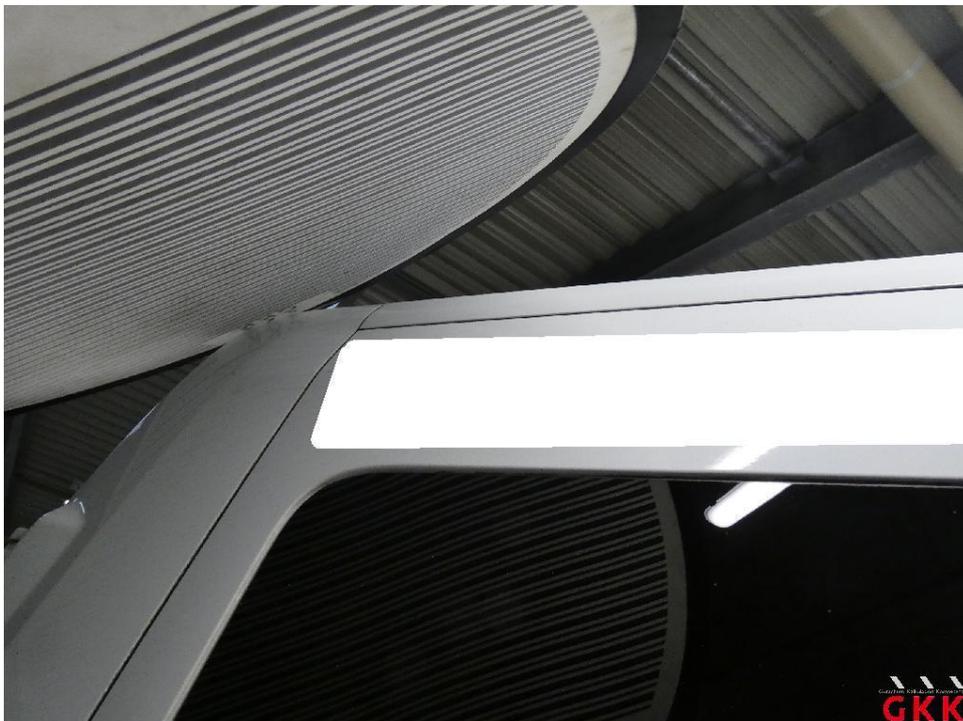
Bild 32 Fahrzeug, Seite rechts, verkratzt, aufbereiten

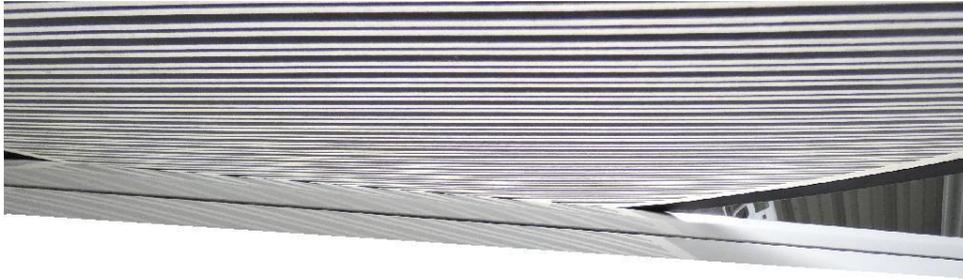
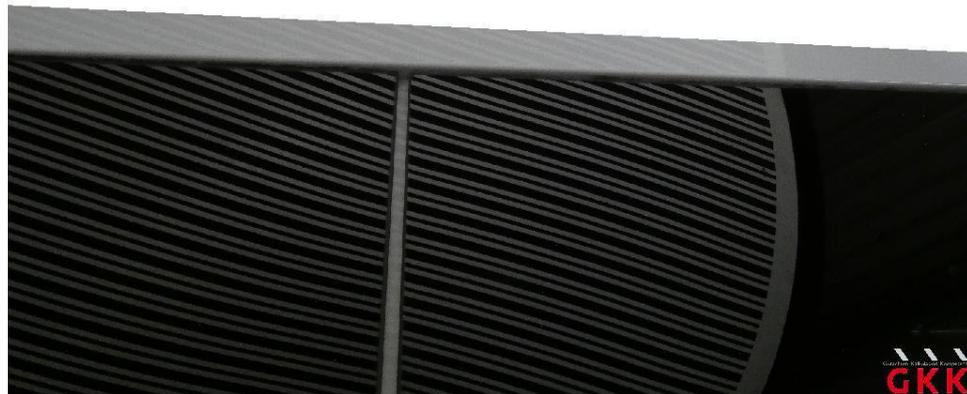
Bild 33 Fahrzeug, Seite rechts, verkratz, aufbereiten

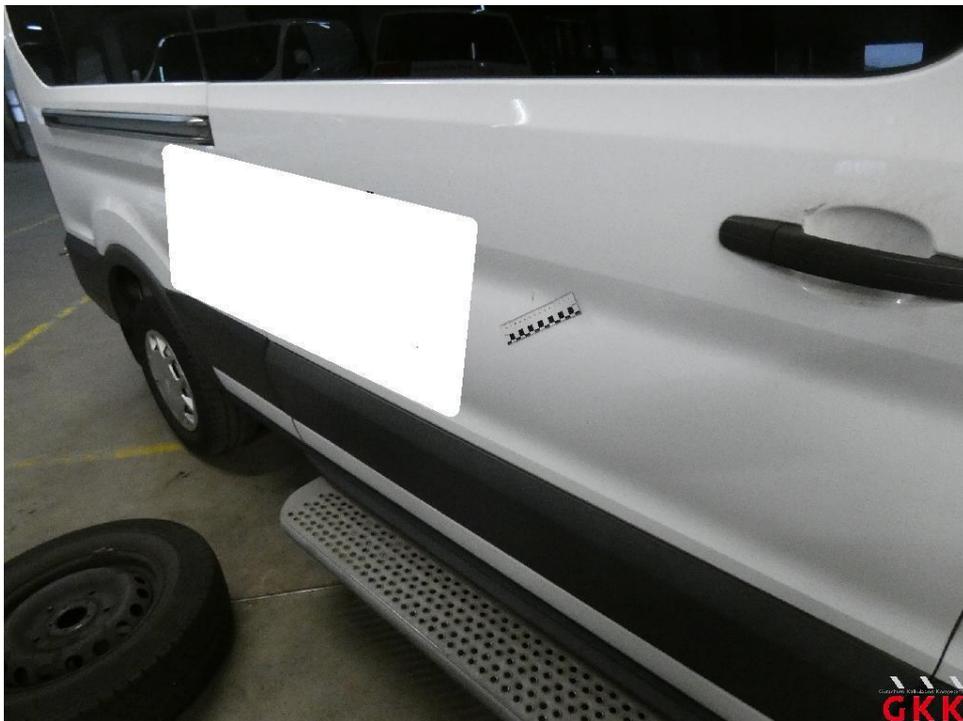
Bild 34 Schiebetür rechts, beschädigt, instand setzen - lackieren

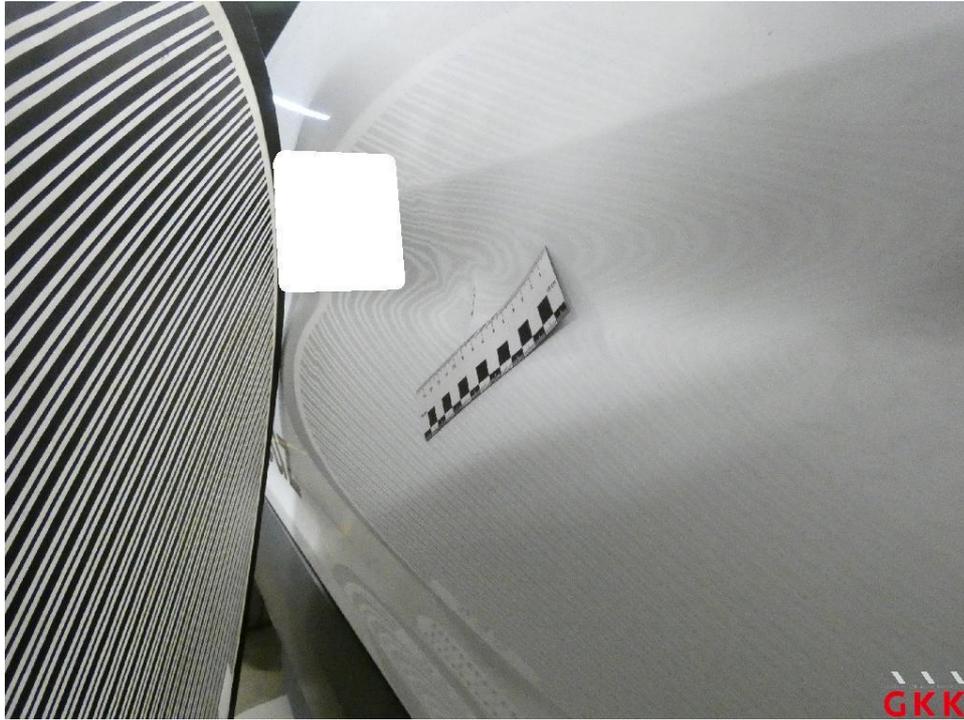
Bild 35 Schiebetür rechts, beschädigt, instand setzen - lackieren

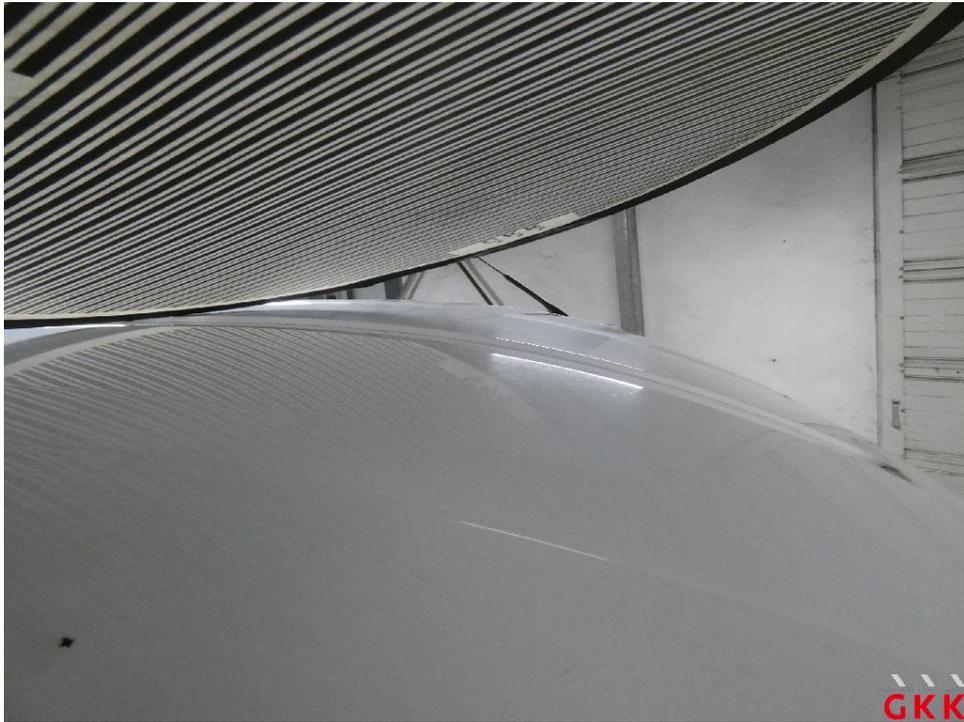
Bild 36 Dach, vorne, beschädigt, kalt drücken

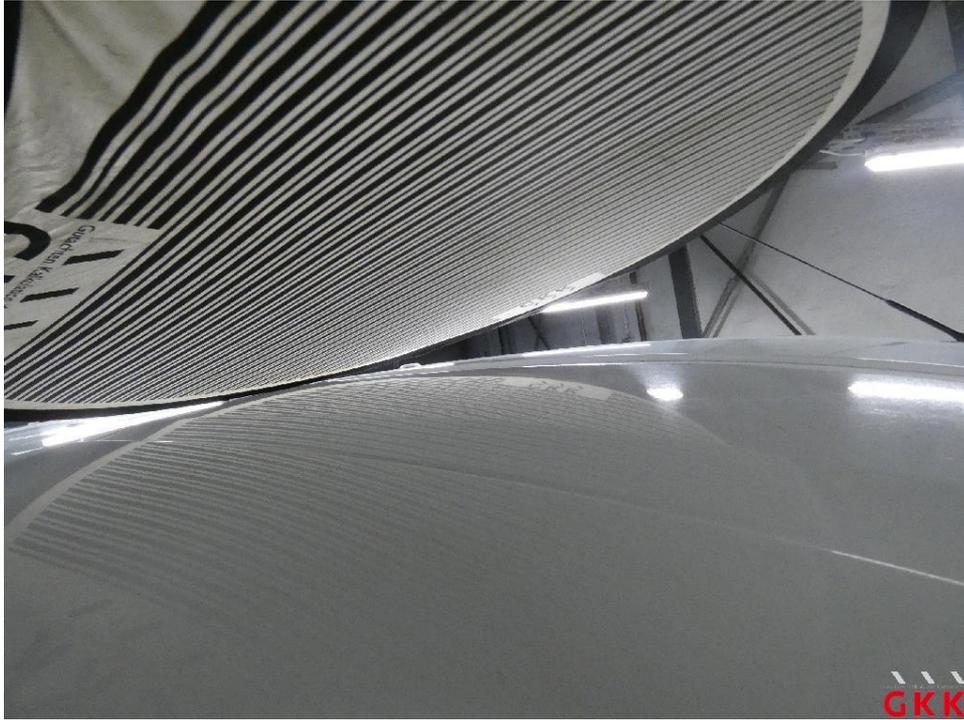
Bild 37 Dach, vorne, beschädigt, kalt drücken
